# BOOM EFFECT ANALYSE

Inritconstructie Leegstraat 16A, Winssen

**Kenmerk:** PA/010223 /FC

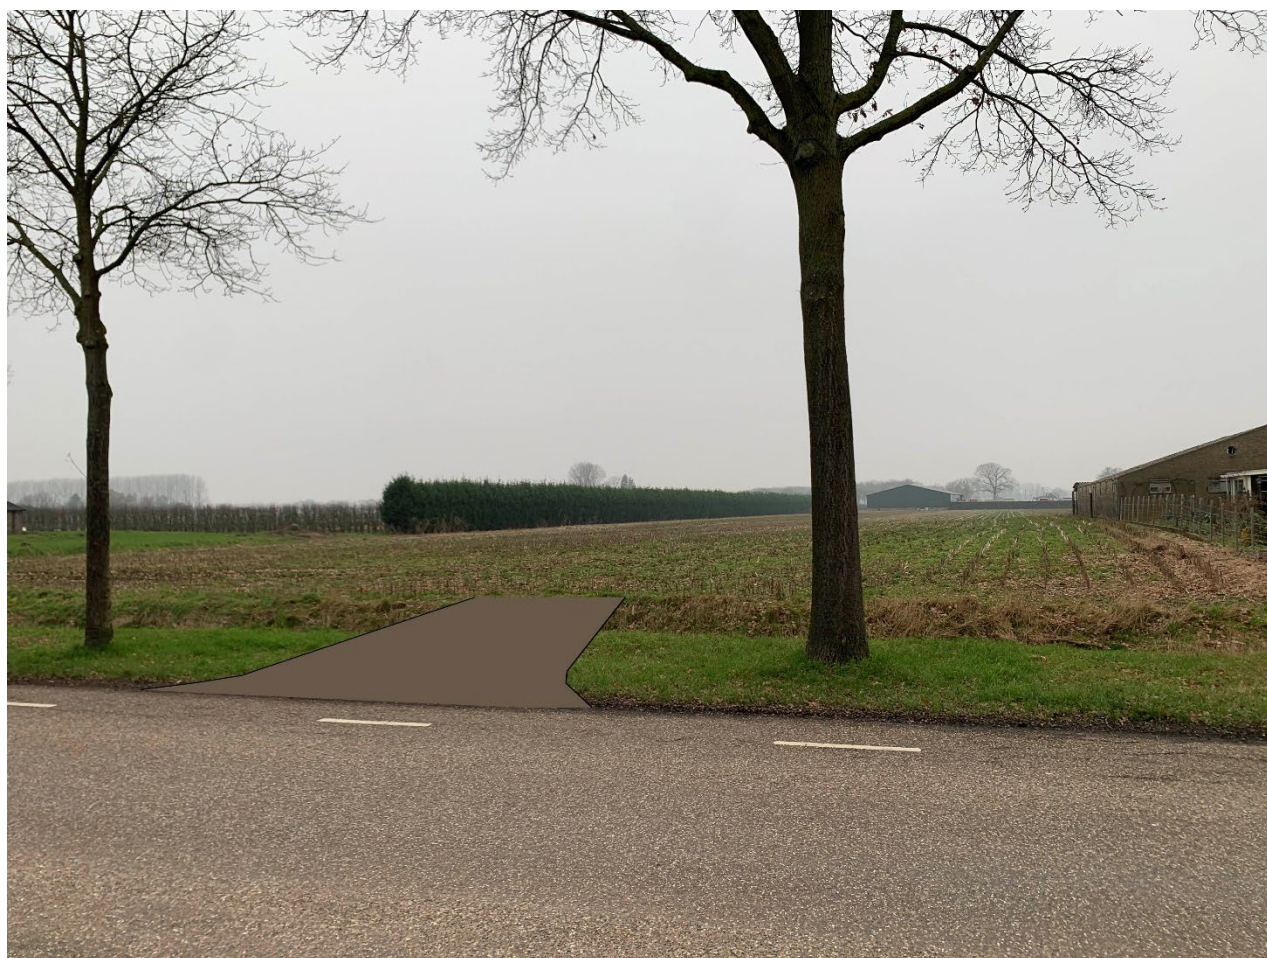
De inrit dient te komen liggen tussen twee bomen in.

FIGUUR 3 GEPROJECTEERDE INRIT TUSSEN DE BOMEN, FOTO & BEWERKING: E.JANSSEN

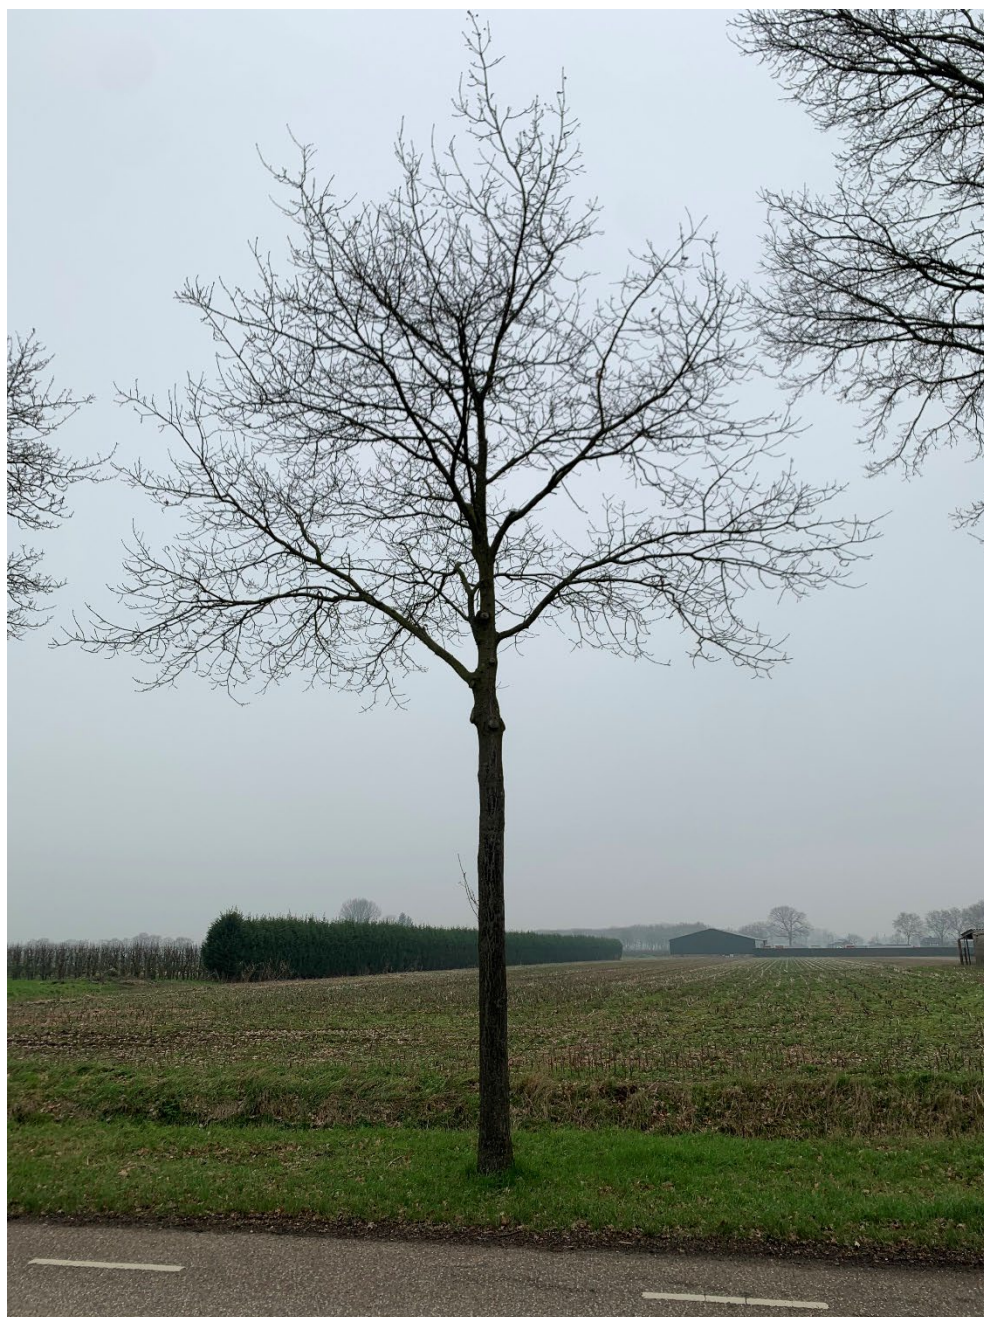
FIGUUR 4 BOOM 1, FOTO: E. JANSSEN

Boom 1 betreft een zomereik, *Quercus robur*.

De boom is ca. 10 meter hoog.

De stamomtrek gemeten op borsthoogte is ca. 78 cm.

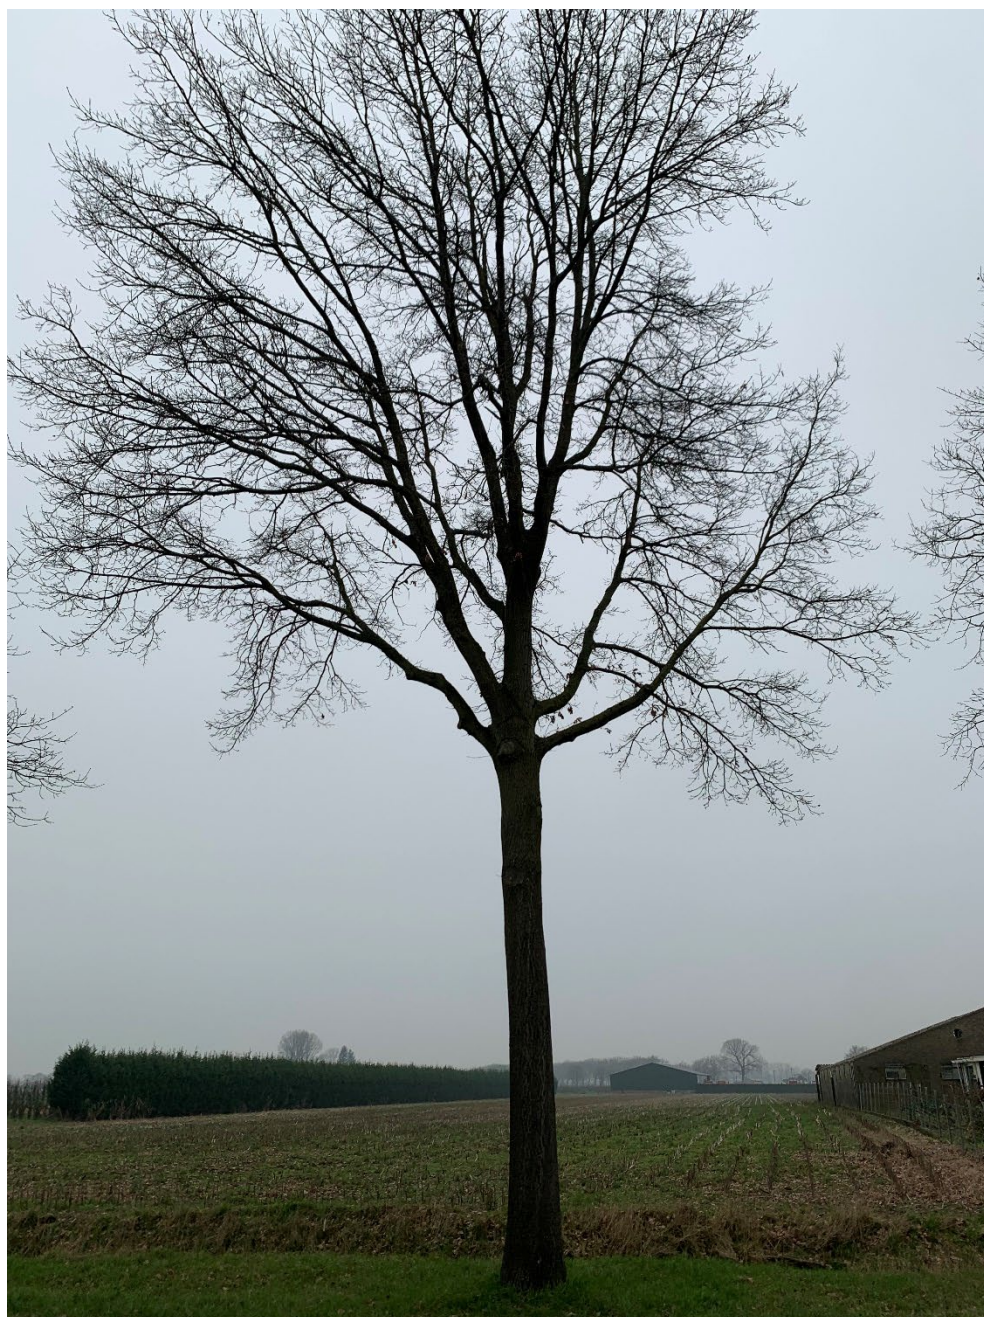
Boom 2 betreft ook een zomereik, *Quercus robur*.

De boom is ca. 15 meter hoog.

De stamomtrek gemeten op borsthoogte is ca. 136 cm.

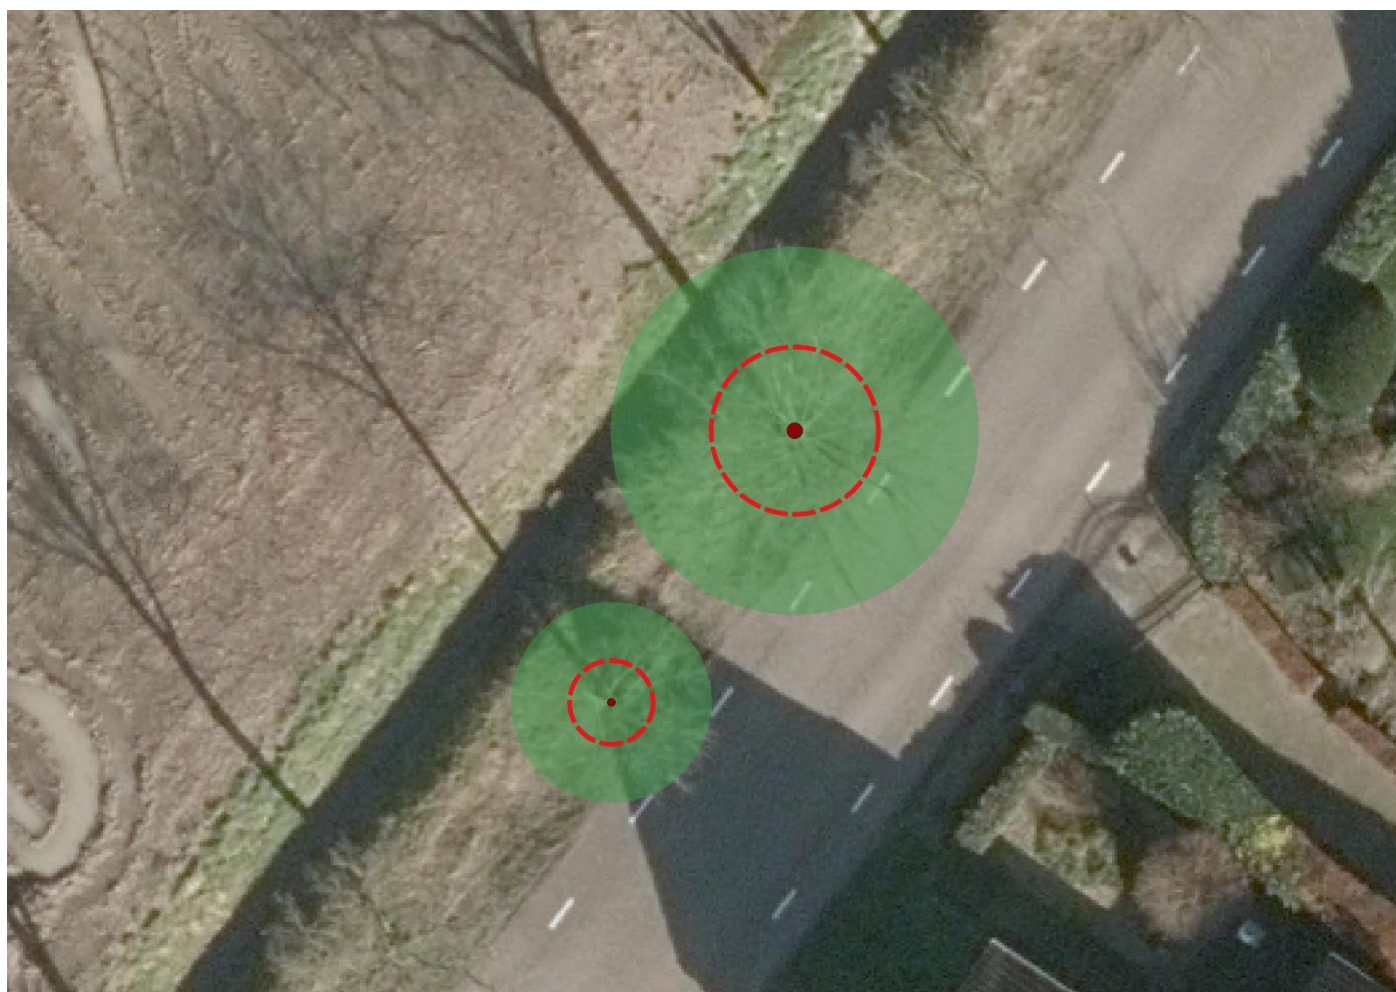
Boom 1 met een kroondiameter van 6 meter, en een DBH van 25 cm. Een obstakelvrije zone rondom de stamvoet van 1,25 meter.

Boom 2 met een kroondiameter van 11 meter, en een DBH van 43 cm. Een obstakelvrije zone rondom de stamvoet van 2,50 meter.

Deze obstakelvrije zone is tevens te zien als de stabiliteitskluit die een boom nodig heeft om stabiel te blijven staan.

Er is tussen de beide stabiliteitskluiten meer dan voldoende ruimte om een inrit in te passen. De stabiliteit van de bomen zal geen gevaar lopen indien men hierbuiten blijft.

FIGUUR 8 BOMEN LEEGSTRAAT, RODE CIRKEL BETREFT STABILITEITSKLUIT

Er dient wel gelet te worden op de stabiliteitskruit. De fundering van de inrit mag niet op de stabiliteitskruit worden aangelegd (zie: Figuur 8).

- Het graven van het cunet mag niet dieper dan 20 cm onder het huidige maaiveld.
- Graven van het cunet mag niet binnen de stabiliteitskluit, bij voorkeur centreren tussen de stabiliteitscirkels.
- Tijdens de bouwwerkzaamheden mag er geen materieel en/of materiaal gestald worden in de berm rondom de bomen.

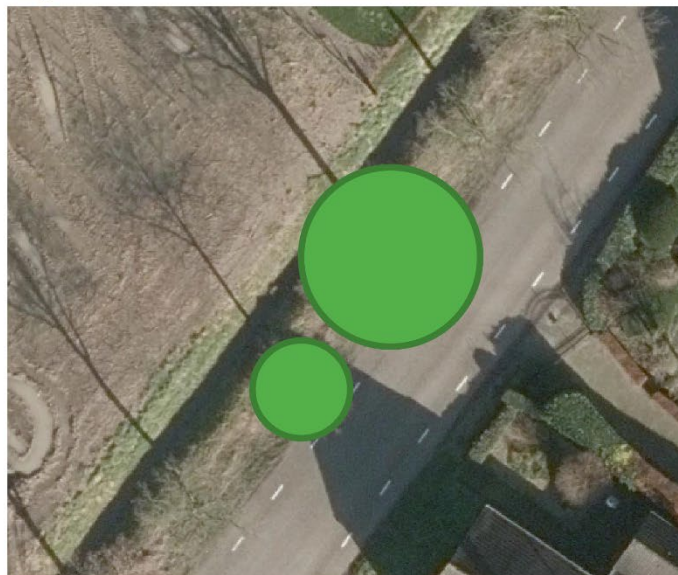
FIGUUR 9 CONCLUSIE INGREEP

De bomen kunnen behouden worden met het aanleggen van een inrit, er is sprake van acceptabel verlies aan haarwortels. Er wordt niet in de stabiliteitskluit gegraven. In de eindsituatie blijft er bovengronds en ondergronds meer dan voldoende groeiruimte beschikbaar.
