REF.: B22.8516/Brfrpp-01/RS

DATUM, 13 oktober 2022

**Onderwerp: Resultaten historisch onderzoek en verkennend bodemonderzoek, Binnenweg 2 te Ewijk**

Situatieschets met boringen en peilbuis behorend bij het verkennend bodemonderzoek voor de locatie gelegen aan de Binnenweg 2 te Ewijk (perceel E 1898 (ged.))

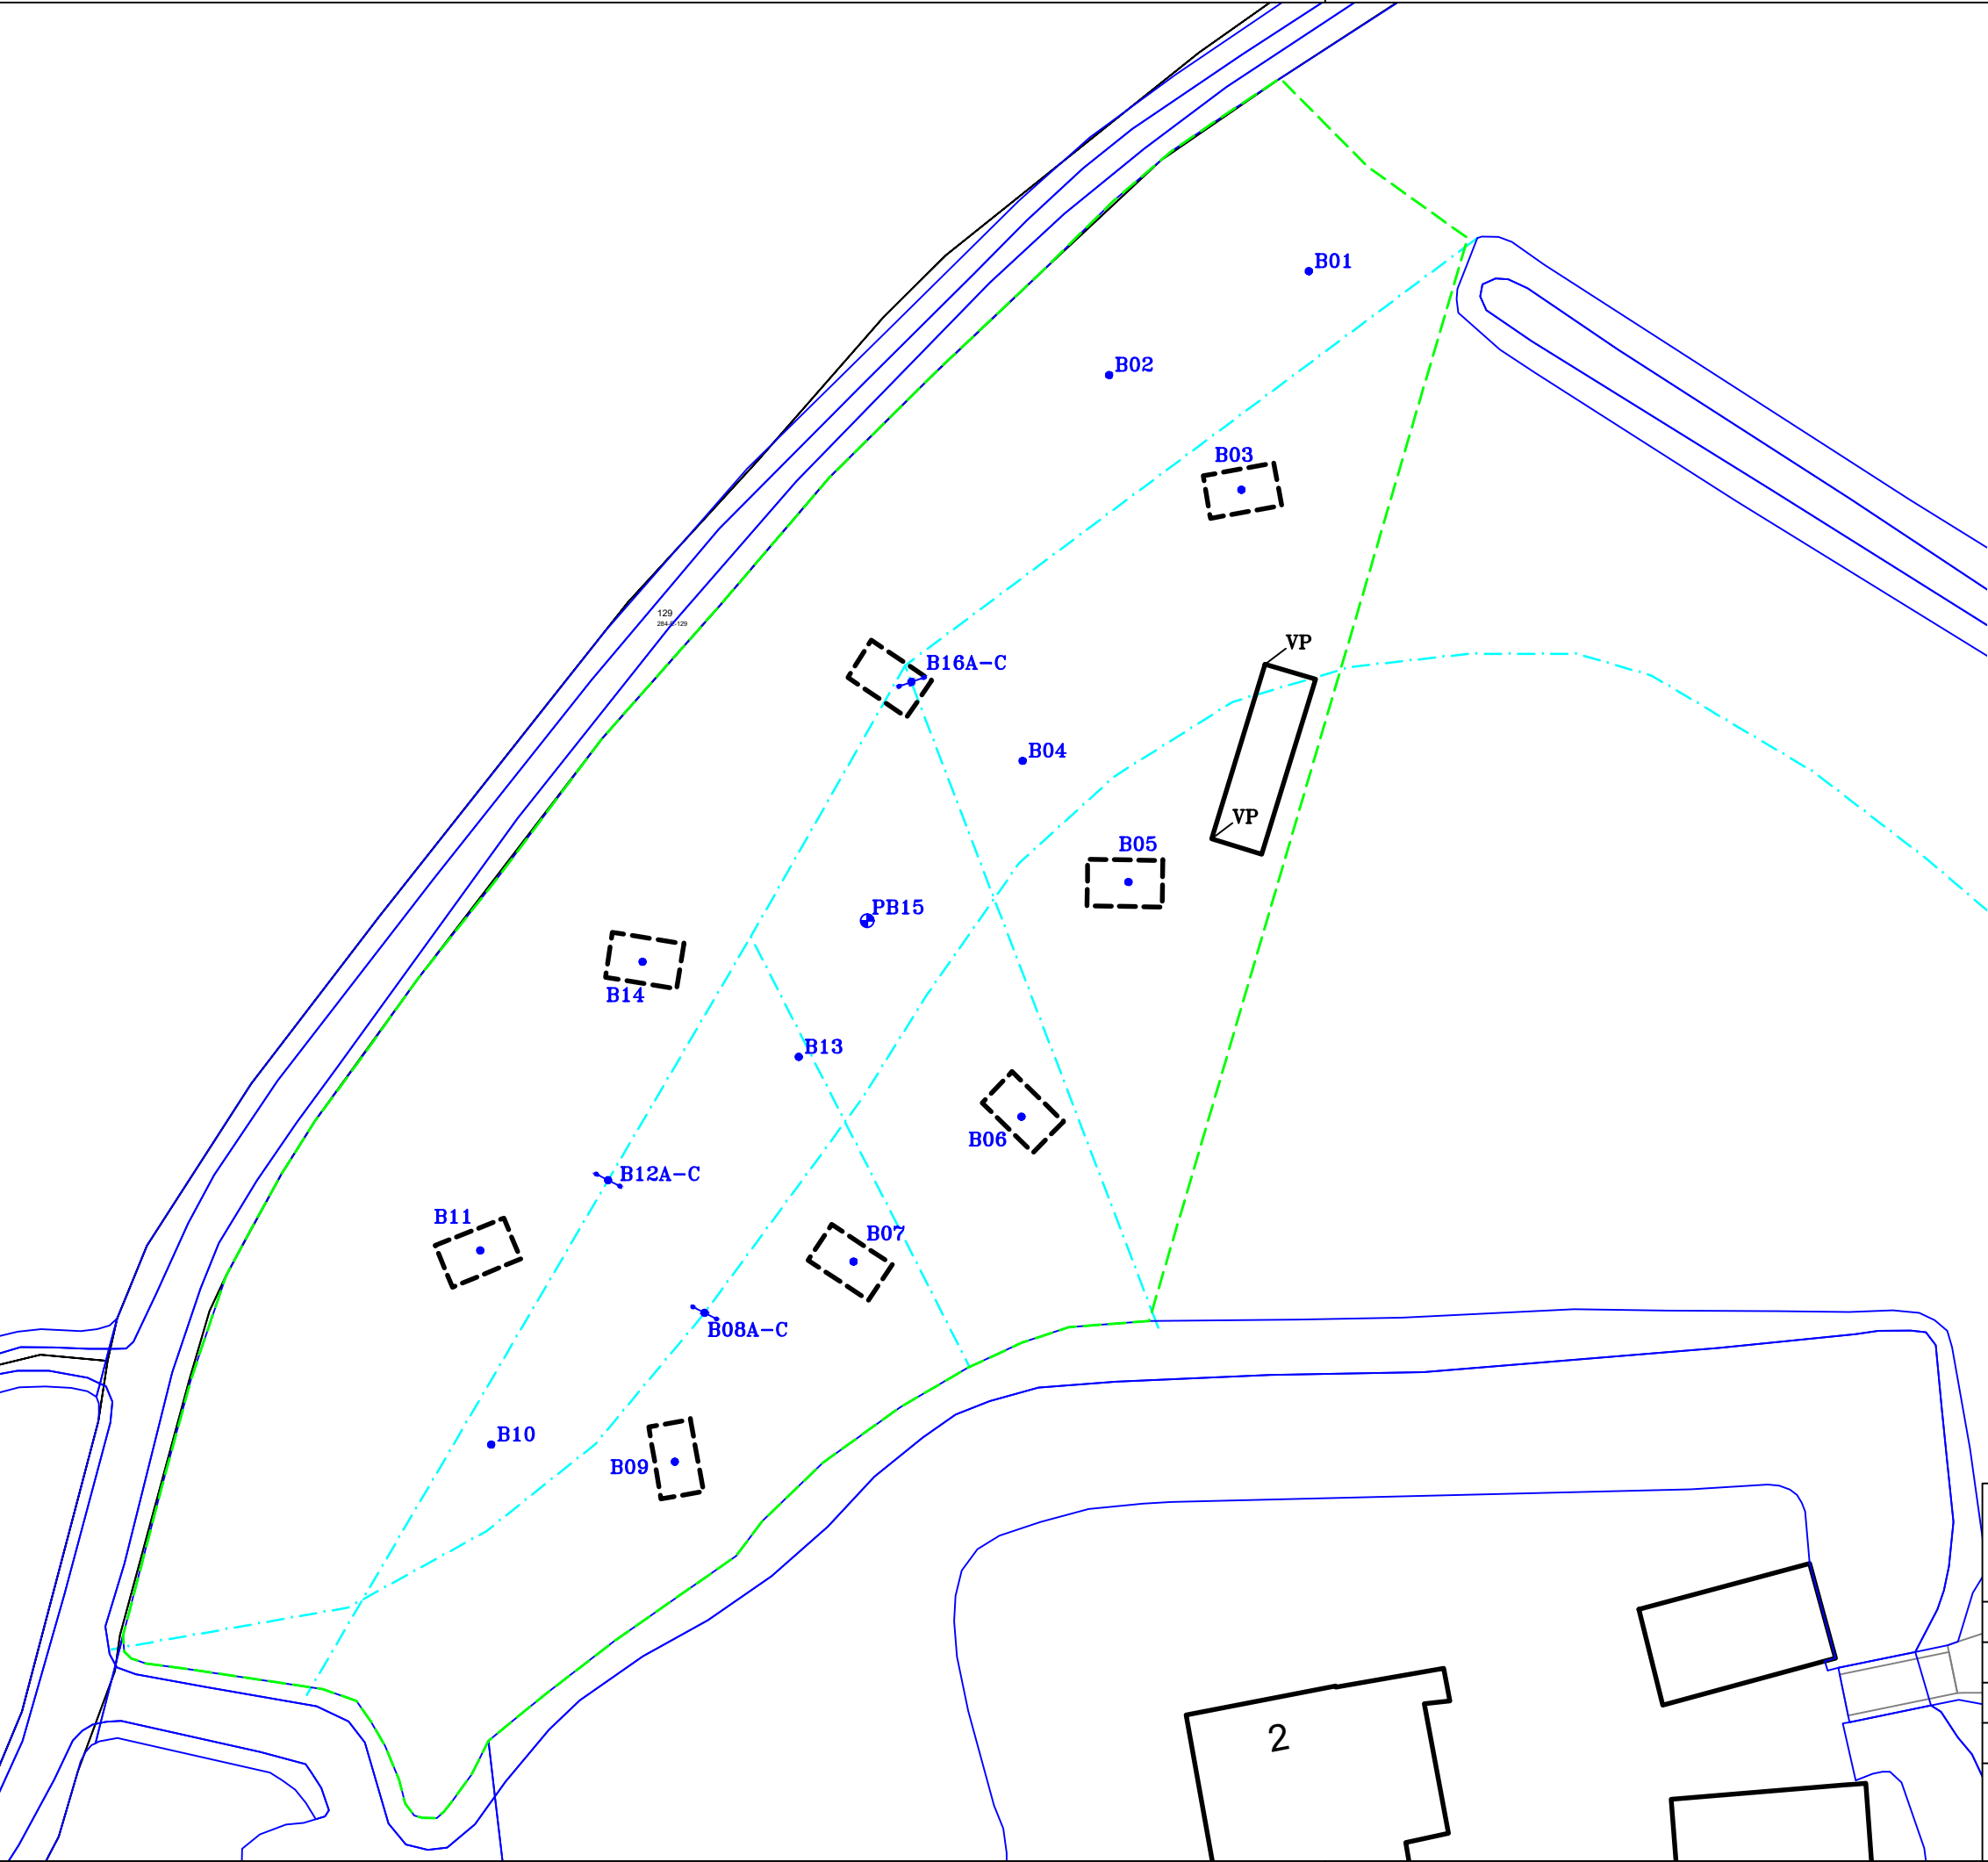
## Bijlage 1

Ten behoeve van het verkennend bodemonderzoek zijn in totaal 22 boringen (B01 t/m B16C) geplaatst. De boringen zijn verdeeld over het terrein, waarbij de raaboringen B08A-C, B12A-C en B16A-C zijn gesitueerd ter plaatse van de vermoedelijke slootdempingen. Boring PB15 is dieper doorgezet en afgewerkt als peilbuis ten behoeve van het grondwateronderzoek.

De situatieschets met de geplaatste boringen en peilbuis is opgenomen als bijlage 1.

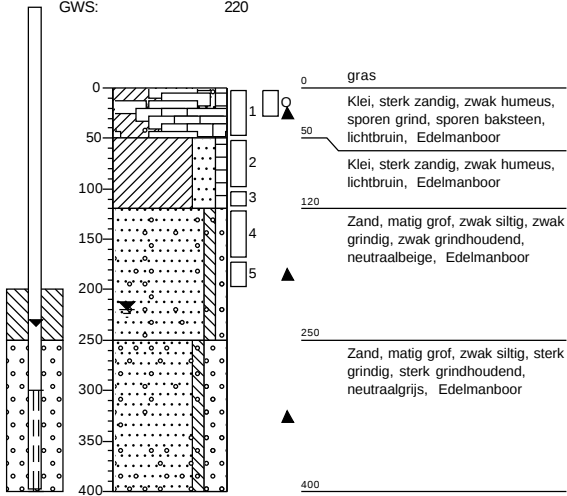
**Boring: PB15**Datum: 30-9-2022  
GWS: 220

Tijdens de veldwerkzaamheden zijn in de bovengrond van boring PB15 sporen baksteen waargenomen. Verder zijn er geen bodemvreemde bijmengingen aangetroffen.
