# Onderzoek vleermuizen

Hosterdstraat 4 Beuningen

**Datum:** september 2014

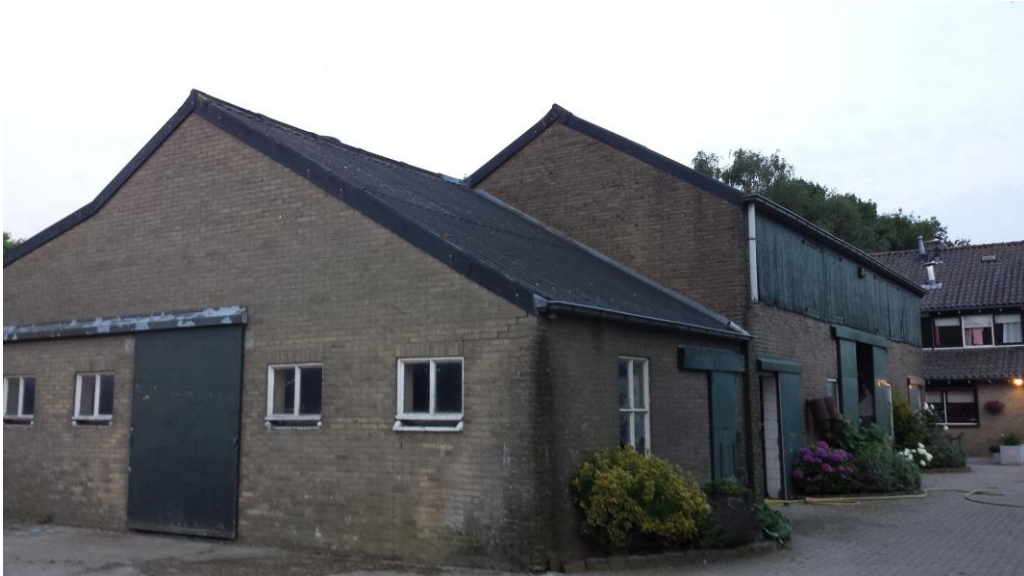
**Schuur B.** Een schuur met een spouwmuur en golfplaten dak. Stootvoegen zijn niet aanwezig in de buitenmuur. Wel zijn er hier en daar kleine scheuren in de buitenmuur die mogelijk toegang bieden tot de spouw. Deze scheuren zitten echter wel laag bij de grond (tot 2 m hoog). Wellicht dat de spouw op enkele plekken (nok dak) via het dak ook is te bereiken voor vleermuizen. Uitwerpselen werden nergens gezien op de buitenmuur.

Op dit moment zijn paarden aanwezig in de schuur. Aan de zuidkant van het woonhuis hangt een sterke lamp waardoor de zuid- en westkant van de schuur 's avonds deels sterk zijn belicht (figuur 3)

Figuur 3. West en noordkant van schuur B. Net zichtbaar bij het woonhuis is de buitenlamp die 's avonds een deel van de schuur verlicht.

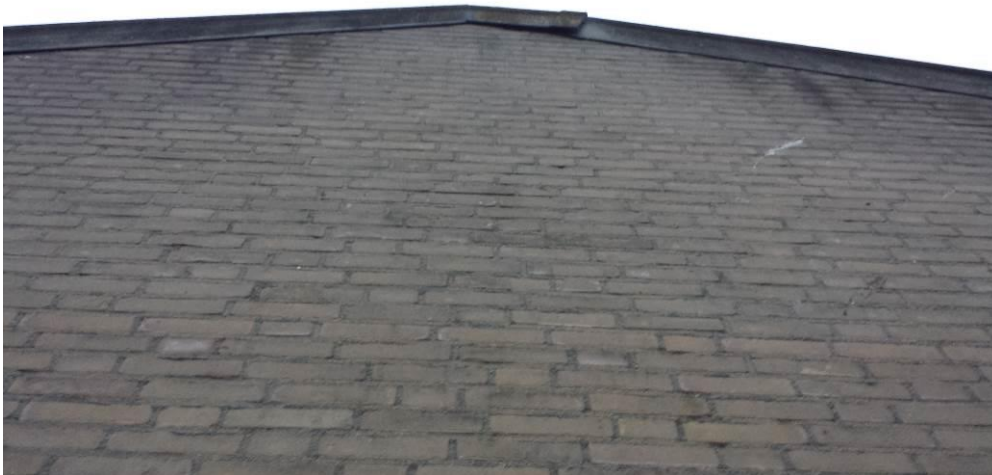
**Schuur C.** Een schuur met spouwmuur en golfplaten dak. De westelijke muur van de schuur bestaat deels uit een enkele laag golfplaat. In de muren zijn geen stootvoegen aanwezig. Wellicht dat de spouw van de oostelijke muur via het dak is te bereiken. Bij deze muur werden op de grond, onder de plek waar de aftimmering bij de nok iets kiert (zie figuur 4), bij het eerste bezoek enkele uitwerpselen (zo'n 5) gevonden, mogelijk van vleermuizen. Bij het

tweede bezoek waren uitwerpselen daar niet zichtbaar. Op andere locaties bij deze schuur werden geen uitwerpselen gezien.

Figuur 4. Oostkant van schuur C, waar lood langs dakrand een klein beetje kiert.
