## RAPPORT

### Historisch onderzoek

### Pastoor van der Marckstraat 7 te Weurt

**Projectnummer** : 25KL254

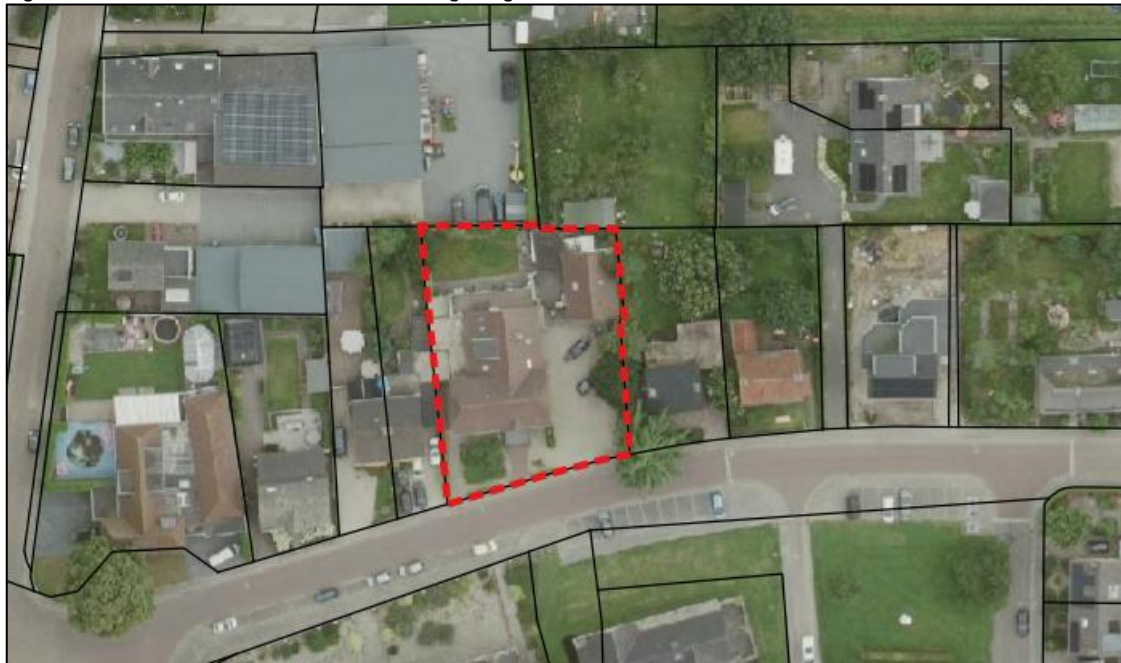
**Figuur 1: Luchtfoto onderzoekslocatie en omgeving**

In de omgeving van de onderzoekslocatie bevinden zich voornamelijk woningen (bebouwd gebied).

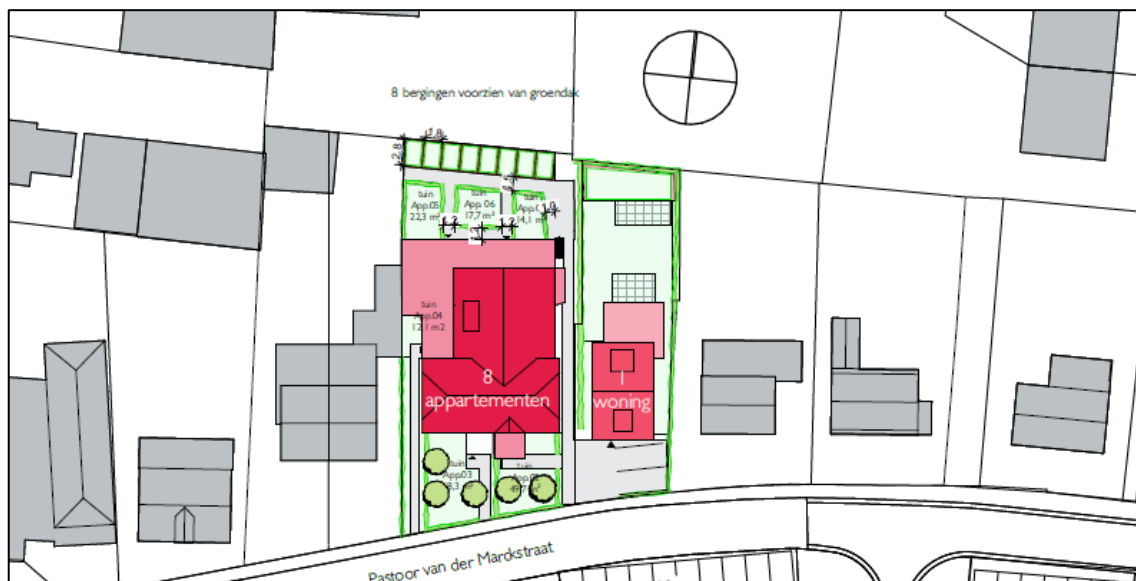
**Figuur 3: toekomstige situatie herbestemming 't Centrum**

De bestemming van de onderzoekslocatie zal worden gewijzigd. Het voornemen is om ter plaatse van het hoofdgebouw 8 appartementen te realiseren in de bestaande bebouwing en aan de oostzijde één vrijstaande woning te realiseren. Waarbij de horeca bestemming wordt gewijzigd in een woonbestemming.
