**Asbestinventarisatie**  
**Knoevenoordstraat 62 te Brummen**

**Asbestinventarisatie type A**

Rapportnummer: R002-1209816AFP-cmn-V01-NL

Omschrijving : Oude boerderij met bijbehorende schuren  
Locatie : -  
Adres : Knoevenoordstraat 62  
Plaats : Brummen

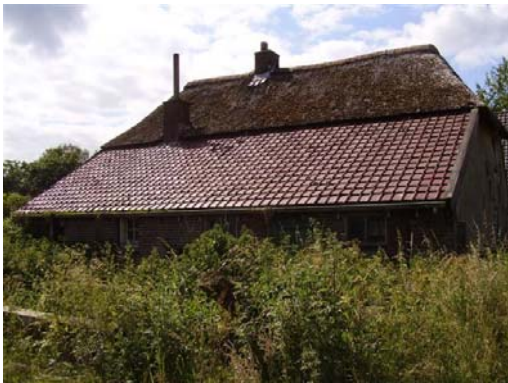
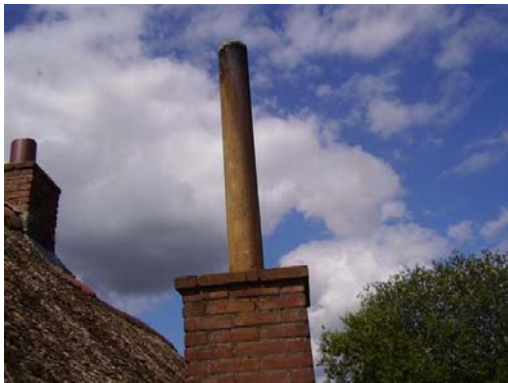
| Verwijderingsvoorwaarde | Buitensanering, zie betreffende SMART | | |
| Risico beoordeling voor gebruikers<br>van het gebouw / object en advies | Geen direct risico, saneren voorafgaand aan renovatie of sloop | | |

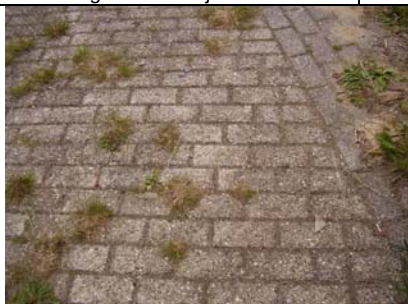
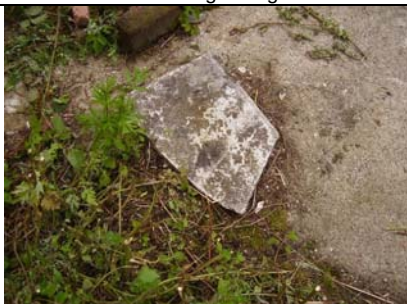
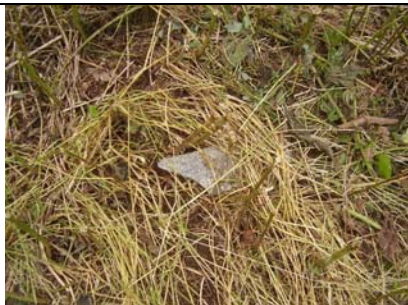
**Tabel 3.2 Overzicht asbesthoudende materialen**

| Monstercode | Abm002 | | |
| Risico beoordeling voor gebruikers<br>van het gebouw / object en advies | Direct verspreiding en blootstelling risico voor gebruikers. Zo spoedig locatie afzetten en niet meer betreden tot sanering is uitgevoerd | | |

| Verwijderingsvoorwaarde | Buitensanering, zie betreffende SMArt | | |

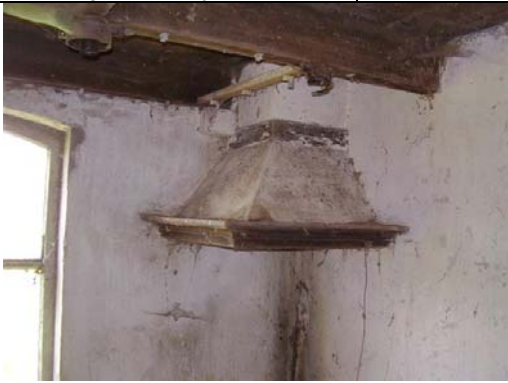
**Tabel 3.3 Overzicht asbesthoudende materialen**

| Monstercode | Abm003 | | |
| Risico beoordeling voor gebruikers van het gebouw / object en advies | Geen direct risico, saneren voorafgaand aan renovatie of sloop | | |

| Verwijderingsvoorwaarde | Containment, zie betreffende SMARt | | |

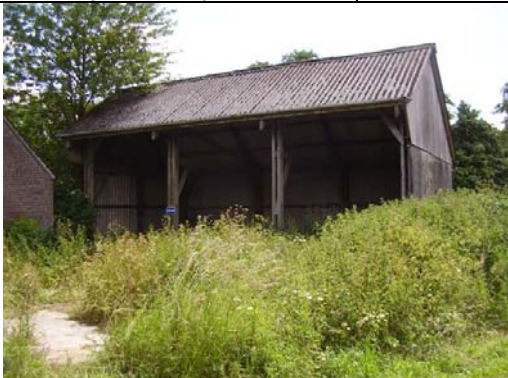
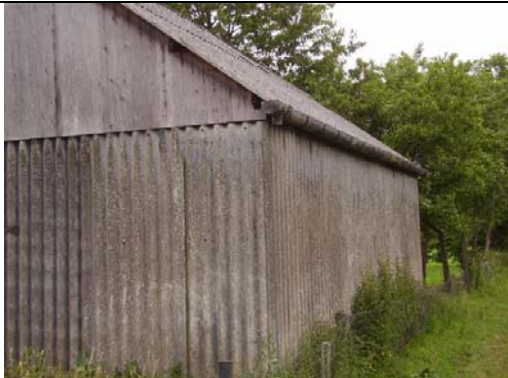
**Tabel 3.4 Overzicht asbesthoudende materialen**

| Monstercode | Abm004 | | |
| Risico beoordeling voor gebruikers<br>van het gebouw / object en advies | Geen direct risico, saneren voorafgaand aan renovatie of sloop | | |

| Verwijderingsvoorwaarde | Buitensanering, zie betreffende SMART | | |

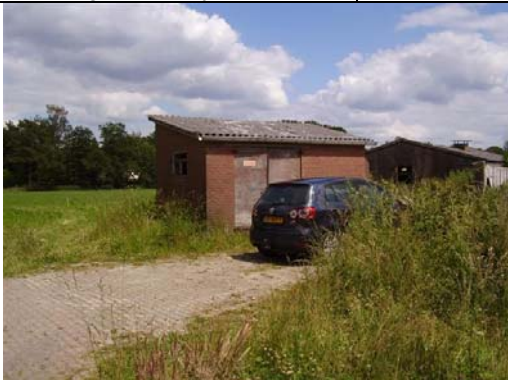
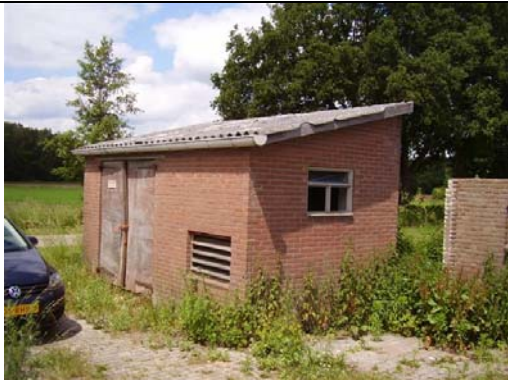
Tabel 3.5 Overzicht asbesthoudende materialen

| Monstercode | Abm005 | | |
| Risico beoordeling voor gebruikers<br>van het gebouw / object en advies | Geen direct risico, saneren voorafgaand aan renovatie of sloop | | |

| Verwijderingsvoorwaarde | Buitensanering, zie betreffende SMART | | |

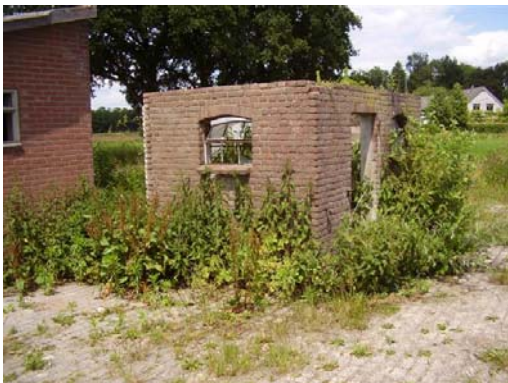
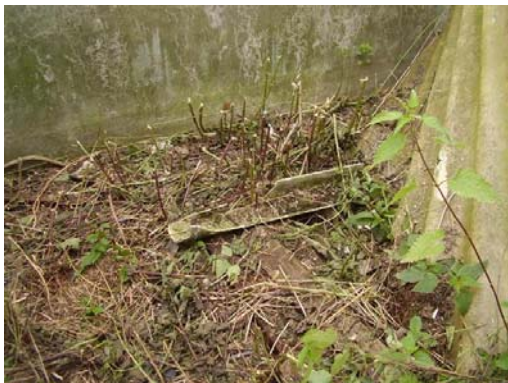
**Tabel 3.6 Overzicht asbesthoudende materialen**

| <b>Monstercode</b> | <b>Abm006</b> | | |
| Risico beoordeling voor gebruikers<br>van het gebouw / object en advies | Direct verspreiding en blootstelling risico voor gebruikers. Zo spoedig locatie afzetten en niet meer betreden tot sanering is uitgevoerd | | |

| Verwijderingsvoorwaarde | Buitensanering, zie betreffende SMart | | |

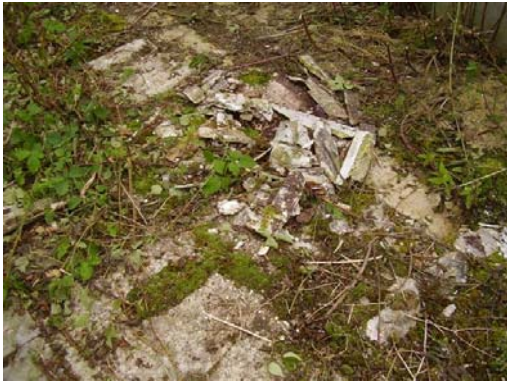
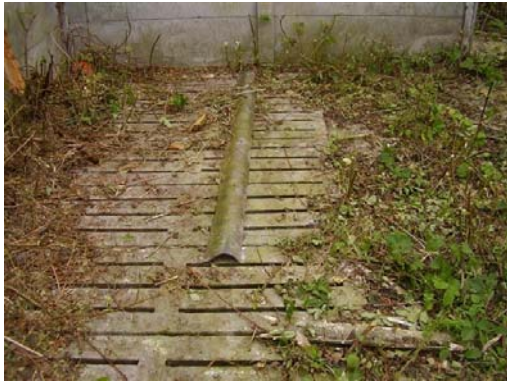
**Tabel 3.7 Overzicht asbesthoudende materialen**

| Monstercode | Abv007 (analyse idem Abm006) | | |
| Risico beoordeling voor gebruikers van het gebouw / object en advies | Direct verspreiding en blootstelling risico voor gebruikers. Zo spoedig locatie afzetten en niet meer betreden tot sanering is uitgevoerd | | |

| Verwijderingsvoorwaarde | Buitensanering, zie betreffende SMART | | |

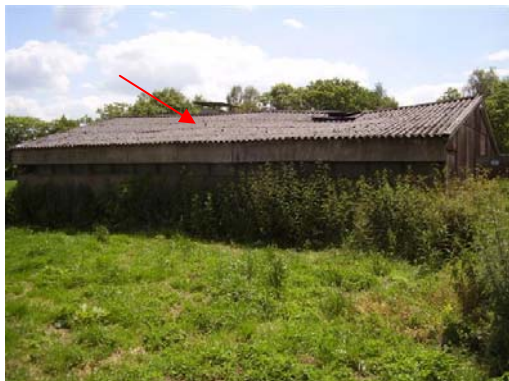
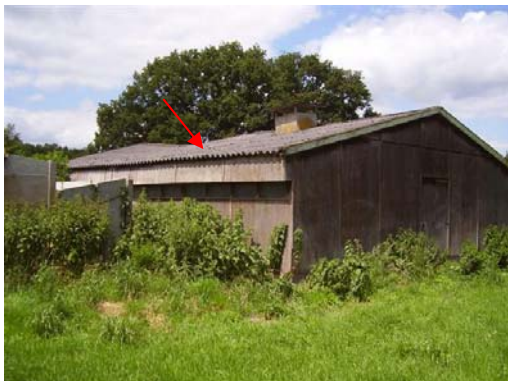
**Tabel 3.8 Overzicht asbesthoudende materialen**

| Monstercode | Abm008 | | |
| Risico beoordeling voor gebruikers<br>van het gebouw / object en advies | Geen direct risico, saneren voorafgaand aan renovatie of sloop | | |

| Verwijderingsvoorwaarde | Buitensanering, zie betreffende SMART | | |

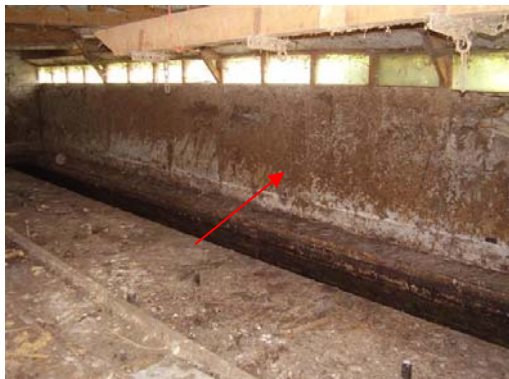
Tabel 3.9 Overzicht asbesthoudende materialen

| Monstercode | Abm009 | | |
| Risico beoordeling voor gebruikers<br>van het gebouw / object en advies | Geen direct risico, saneren voorafgaand aan renovatie of sloop | | |

| Verwijderingsvoorwaarde | Containment, zie betreffende SMARt | | |

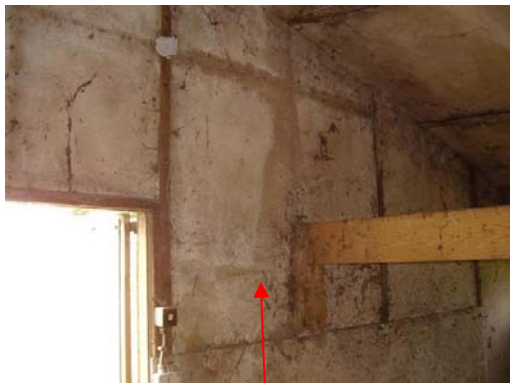
**Tabel 3.10 Overzicht asbesthoudende materialen**

| Monstercode | Abm010 | | |
| Risico beoordeling voor gebruikers<br>van het gebouw / object en advies | Geen direct risico, saneren voorafgaand aan renovatie of sloop | | |

| Verwijderingsvoorwaarde | Containment, zie betreffende SMARt | | |

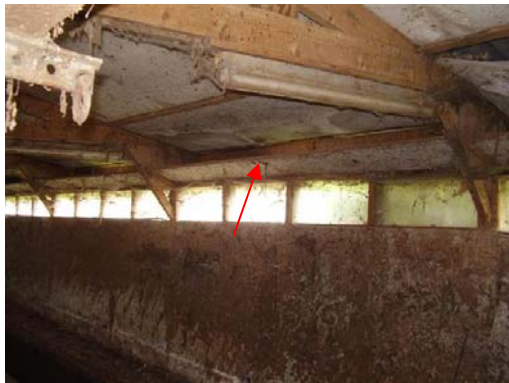
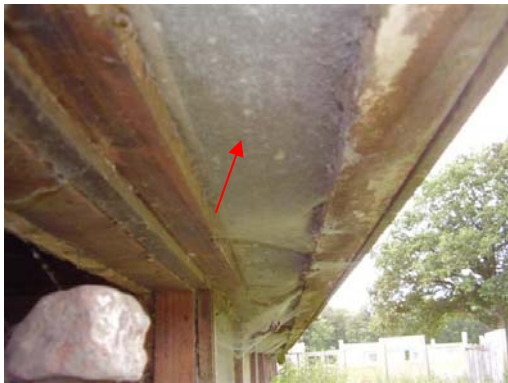
Tabel 3.11 Overzicht asbesthoudende materialen

| Monstercode | Abv011 (analyse idem abm010) | | |
| Risico beoordeling voor gebruikers<br>van het gebouw / object en advies | Geen direct risico, saneren voorafgaand aan renovatie of sloop | | |

| Verwijderingsvoorwaarde | Buitensanering<br>Zie betreffende SMART | | |

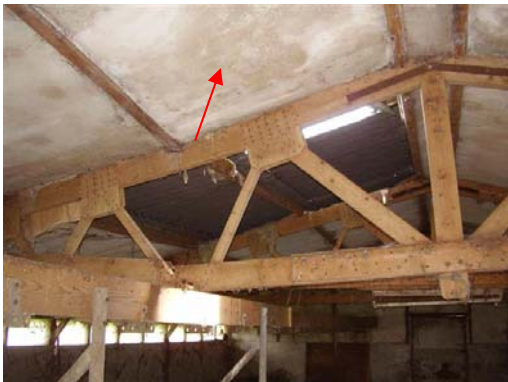
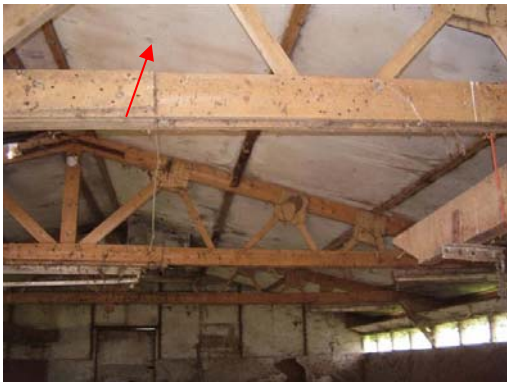
**Tabel 3.12 Overzicht asbesthoudende materialen**

| Monstercode | Abv012 (analyse idem abm010) | | |
| Risico beoordeling voor gebruikers<br>van het gebouw / object en advies | Geen direct risico, saneren voorafgaand aan renovatie of sloop | | |

| Verwijderingsvoorwaarde | Containment,<br>Zie betreffende SMART | | |

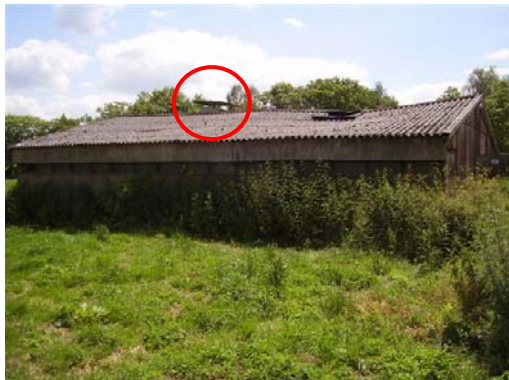
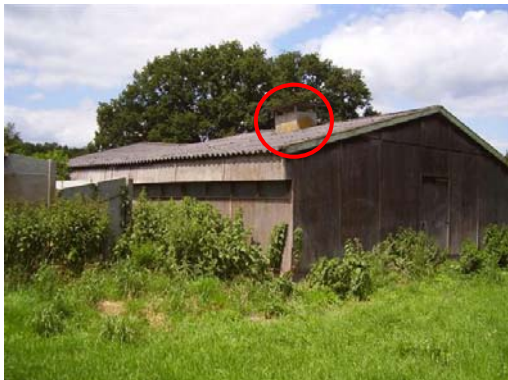
Tabel 3.13 Overzicht asbesthoudende materialen

| Monstercode | Abv013 (analyse idem abm010) | | |
| Risico beoordeling voor gebruikers<br>van het gebouw / object en advies | Geen direct risico, saneren voorafgaand aan renovatie of sloop | | |

| Verwijderingsvoorwaarde | Buitensanering,<br>Zie betreffende SMART | | |

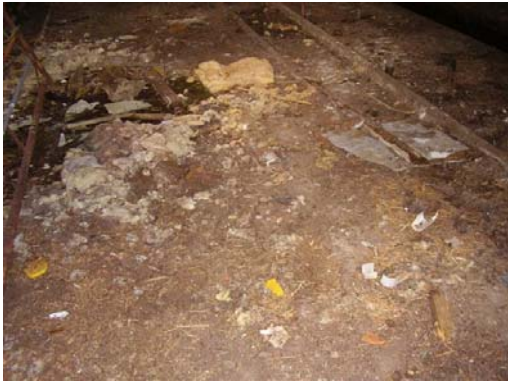
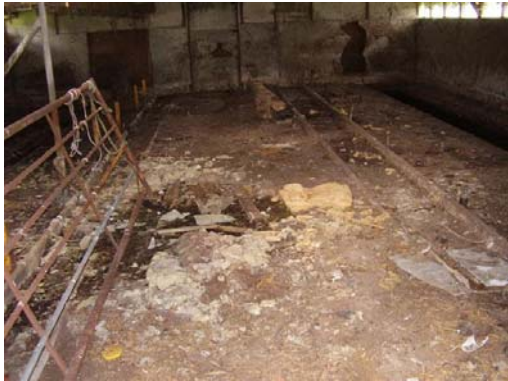
**Tabel 3.14 Overzicht asbesthoudende materialen**

| Monstercode | Abv014 (analyse idem abm009 en abm010) | | |
| Risico beoordeling voor gebruikers van het gebouw / object en advies | Direct verspreiding en blootstelling risico voor gebruikers. Zo spoedig locatie afzetten en niet meer betreden tot sanering is uitgevoerd | | |

| Verwijderingsvoorwaarde | Containment,<br>Zie betreffende SMART | | |

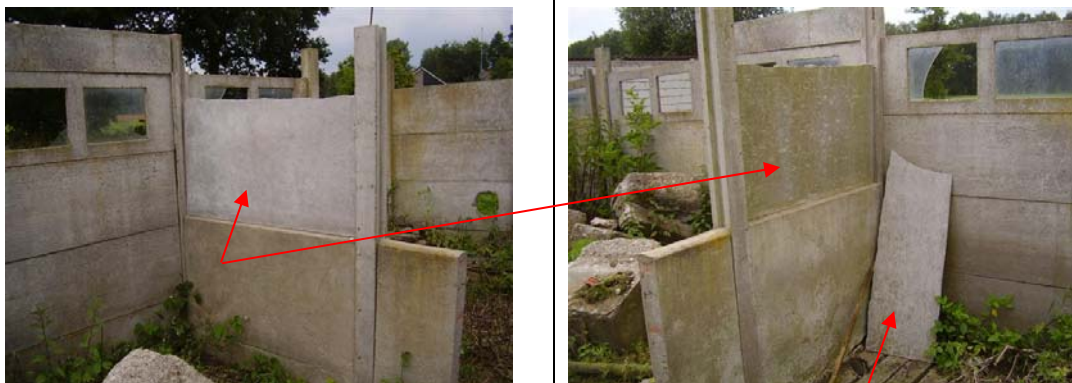
Tabel 3.15 Overzicht asbesthoudende materialen

| Monstercode | Abm017 | | |
| Risico beoordeling voor gebruikers<br>van het gebouw / object en advies | Geen direct risico, saneren voorafgaand aan renovatie of sloop | | |

| Verwijderingsvoorwaarde | Buitensanering<br>Zie betreffende SMART | | |

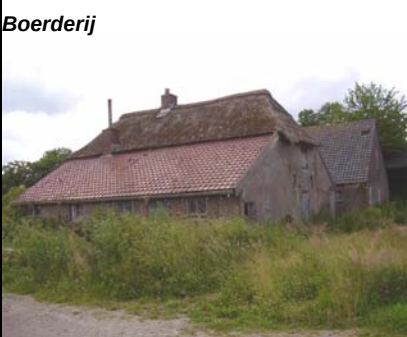
| Bouwkundige beschrijving van het pand | |
|---|---|
| <b>Hoofdgebouw</b> | <b>Boerderij</b><br> |
| Bouwjaar | 1906 |
| Dak; materiaal en type | Schuin dak; pannen en riet |
| Muren: aard van het materiaal | Gemetseld |
| Lengte / breedte bouwwerk of m <sup>2</sup> of bruto vloer opp | 11 m bij 11 m |

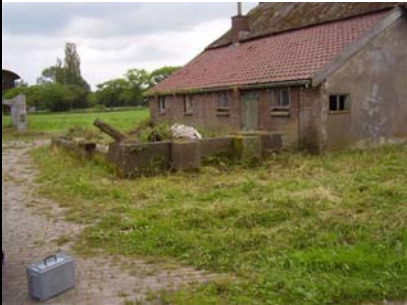
| Bouwkundige beschrijving van het pand | |
|---|---|
| <b>Bijgebouw</b> | <b>Mestvaalt</b><br> |
| Muren: aard van het materiaal | Gemetseld |
| Begane grond vloer | Beton |

| Lengte / breedte bouwwerk of m <sup>2</sup> of bruto vloer opp | 20 m <sup>2</sup> |

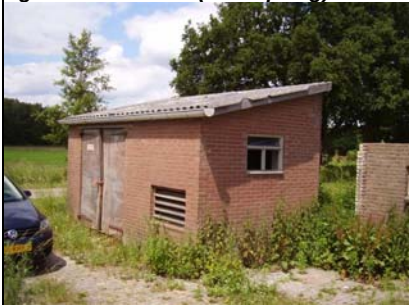
| <b>Bijgebouw</b> | <b>Agrarische schuur (melkopslag)</b><br> |
| Bouwjaar | Circa 1990 |
| Dak; materiaal en type | Schuin dak; golfplaten |
| Muren: aard van het materiaal | Gemetseld |
| Lengte / breedte bouwwerk of m <sup>2</sup> of bruto vloer opp | 15 m <sup>2</sup> |

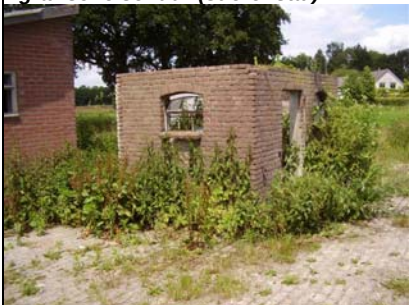
| <b>Bijgebouw</b> | <b>Agrarische schuur (stierenstal)</b><br> |
| Dak; materiaal en type | Dak reeds verwijderd |
| Muren: aard van het materiaal | Gemetseld |

| Lengte / breedte bouwwerk of m <sup>2</sup> of bruto vloer opp | 7 m <sup>2</sup> |

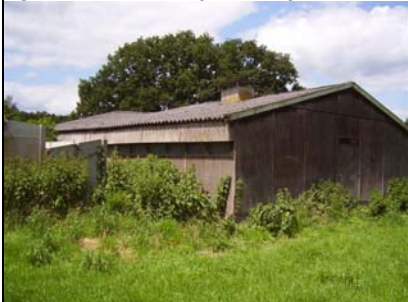
| <b>Bijgebouw</b> | <b>Agrarische schuur (melkstal)</b><br> |
| Bouwjaar | 1969 |
| Dak; materiaal en type | Schuin dak; golfplaten |
| Muren: aard van het materiaal | Hout |
| Lengte / breedte bouwwerk of m <sup>2</sup> of bruto vloer opp | 110 m <sup>2</sup> |

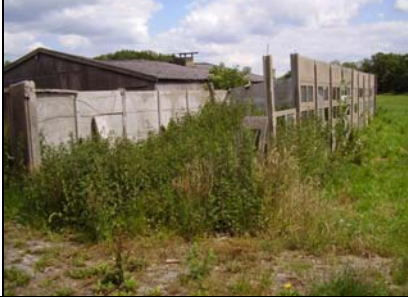
| <b>Bijgebouw</b> | <b>Agrarische schuur (kippenhok / klaverstal)</b><br> |
| Bouwjaar | 1958 en 1962 |
| Dak; materiaal en type | Dak reeds verwijderd |
| Muren: aard van het materiaal | Beton |

| Lengte / breedte bouwwerk of m <sup>2</sup> of bruto vloer opp | 60 m <sup>2</sup> |

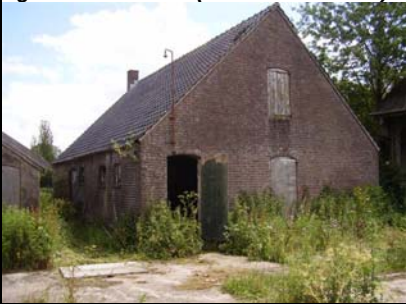
| <b>Bijgebouw</b> | <b>Agrarische schuur (Landbouwschuur)</b><br> |
| Bouwjaar | 1933 |

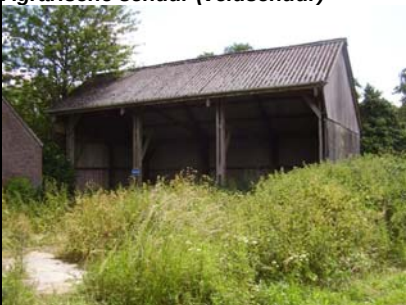
| <b>Bijgebouw</b> | <b>Agrarische schuur (veldschuur)</b><br> |
| Bouwjaar | 1967 |

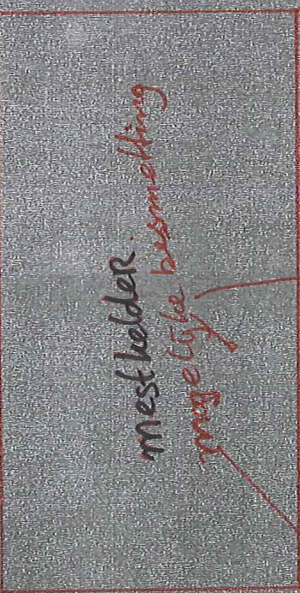
② Landbouwschuur

1209816 Asbestinventarisatie  
Brummen, Knoevenoordstraat 62  
2 Landbouwschuur  
Rood = asbesthoudende  
Groen = asbestvrij  
Gezien:
