**Verkennend bodem- en  
asbestonderzoek  
Knoevenoordstraat 62 te Brummen**

**Concept, 22 juni 2012**

Kenmerk R001-1209816RHW-mfv-V01

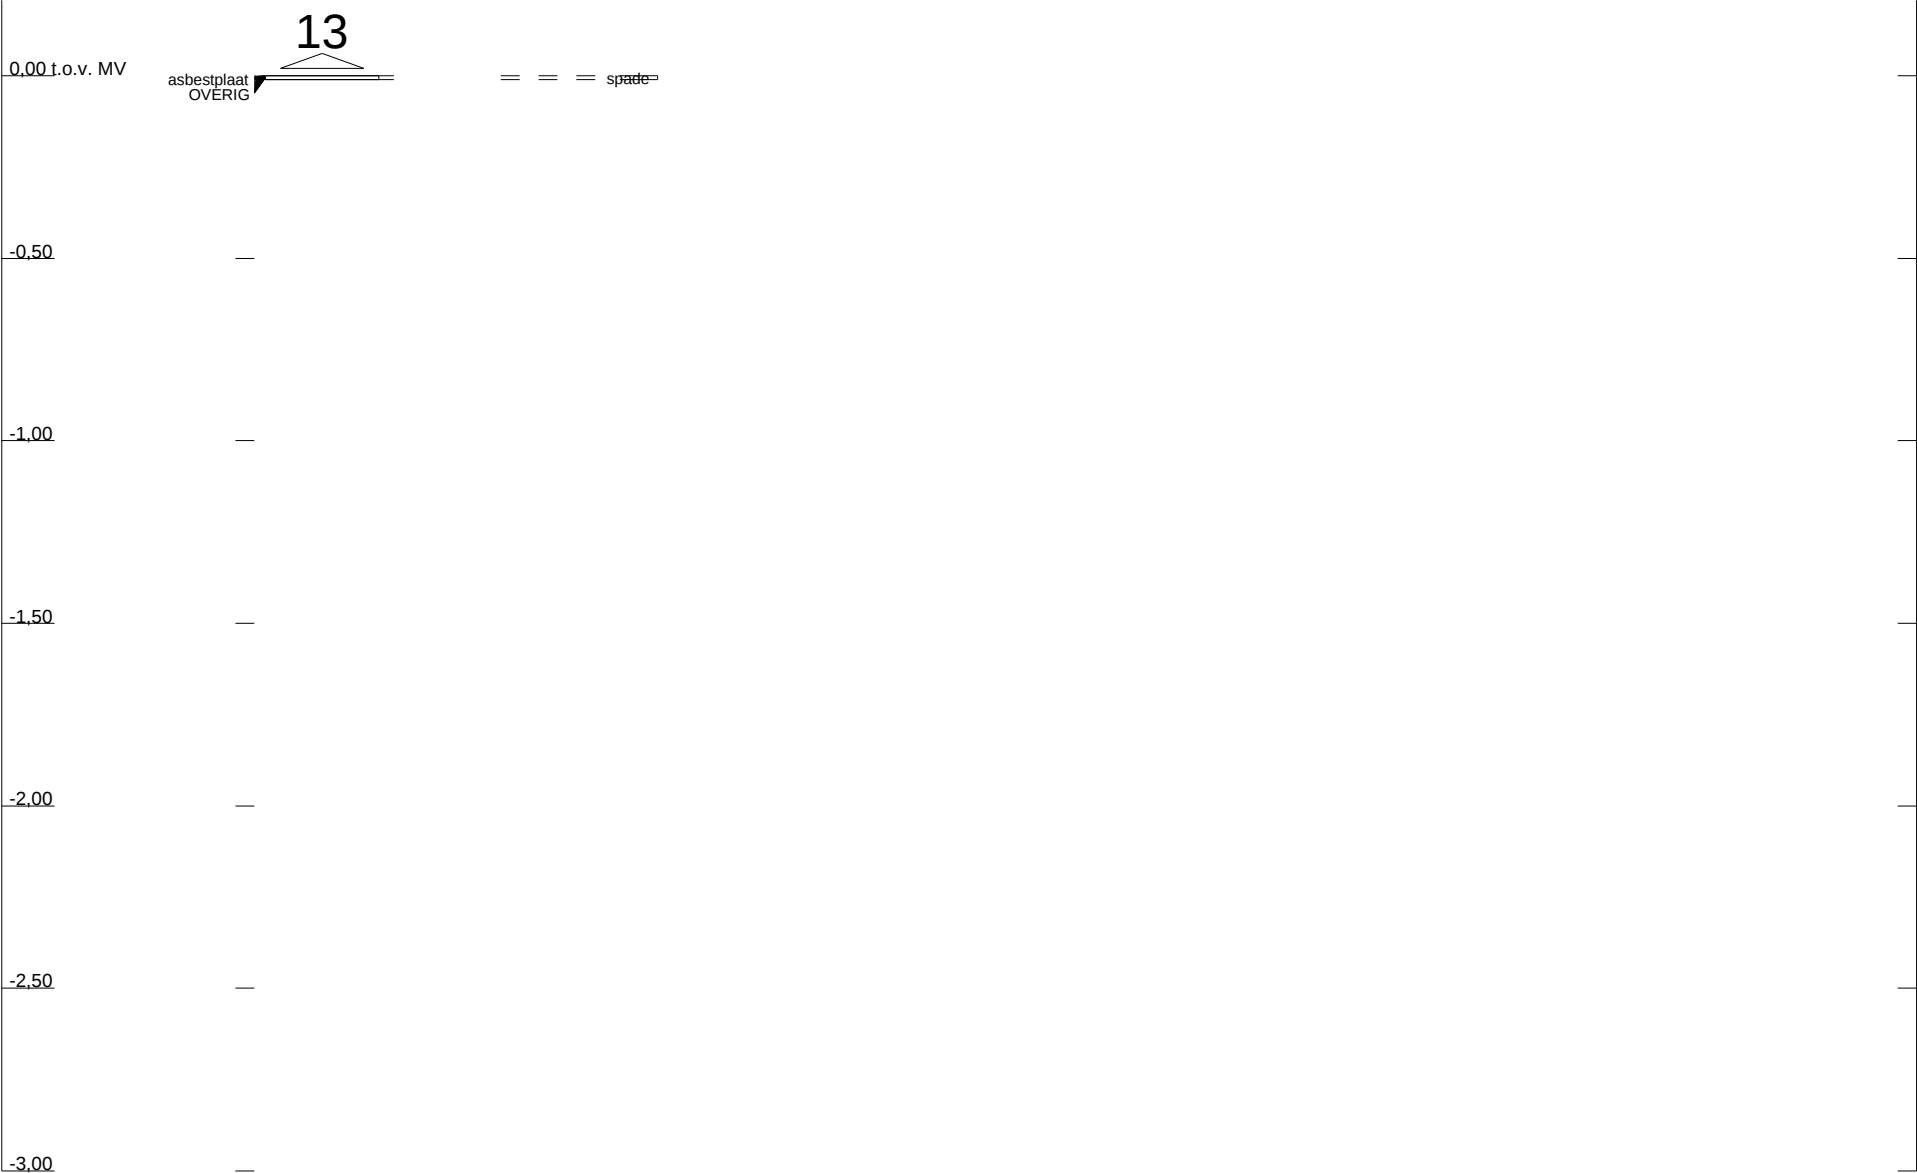
Boorprofielen

In de boorprofielen in bijlage 3 is een overzicht van alle zintuiglijke waarnemingen gegeven.

Profielen conform NEN 5104

Tijdens de veldwerkzaamheden zijn in de bovengrond van boring 6, 7 en 10 zijn lichte mate puindelen waargenomen. Verder zijn er in de boring 6 en 7 in lichte mate metaaldelen en in boring 6 in lichte mate glas waargenomen. Bij boring 8 en 9 zijn in lichte mate baksteen in de bovengrond waargenomen. Verder zijn geen waarnemingen gedaan die kunnen duiden op een eventuele verontreiniging van de bodem met chemische stoffen.

In het opgeboorde bodemmateriaal van boring 7, 10 en 13 zijn visueel asbestverdachte materialen waargenomen: golfplaat en asbestplaat. Op het maaiveld zijn op diverse plaatsen asbestgolfplaat(delen) waargenomen.

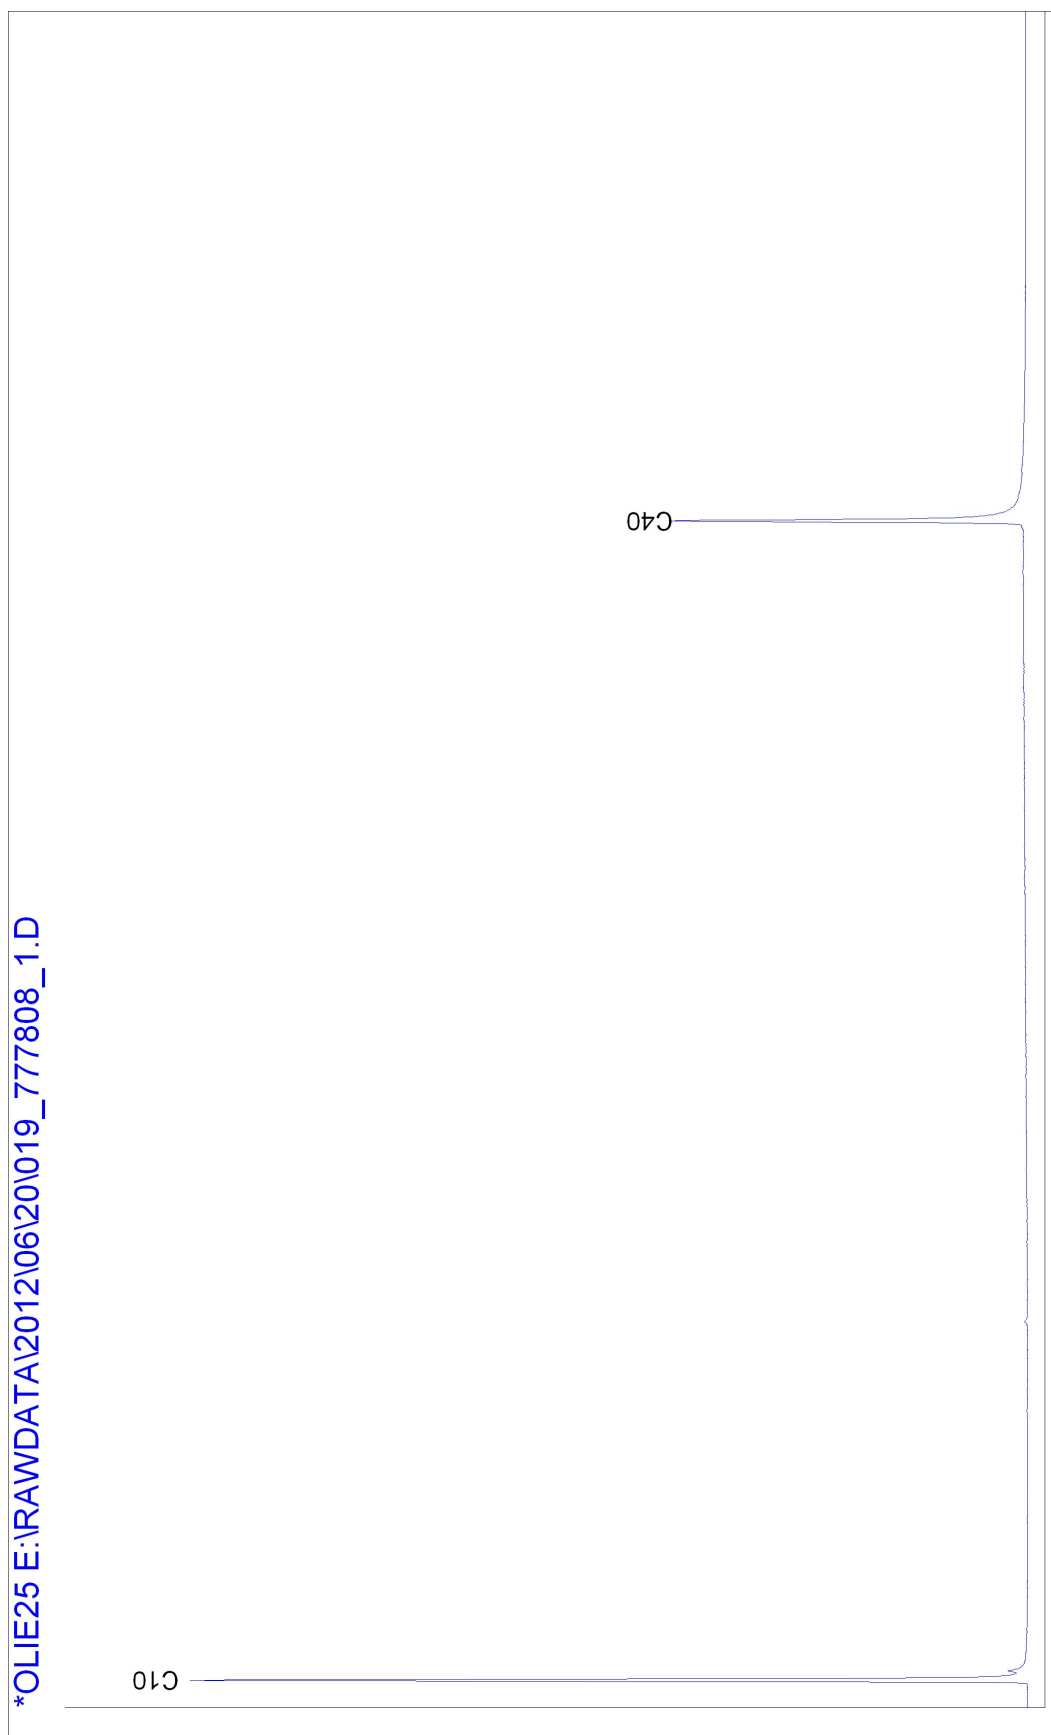
Chromatogram for Order No. 315475, Analysis No. 777808, created at 21.06.2012 09:50:08

**Monsteromschrijving: Pb 11 F(2-3)**
