Onderwerp: **verkennend milieukundig bodemonderzoek volgens  
NEN-5740+A1 en verkennend onderzoek asbest in  
grond volgens NEN-5707+C1  
Voorstondensestraat nr 14 te Hall**

Projectnummer: **19-M8760**

Datum: **25 februari 2019**

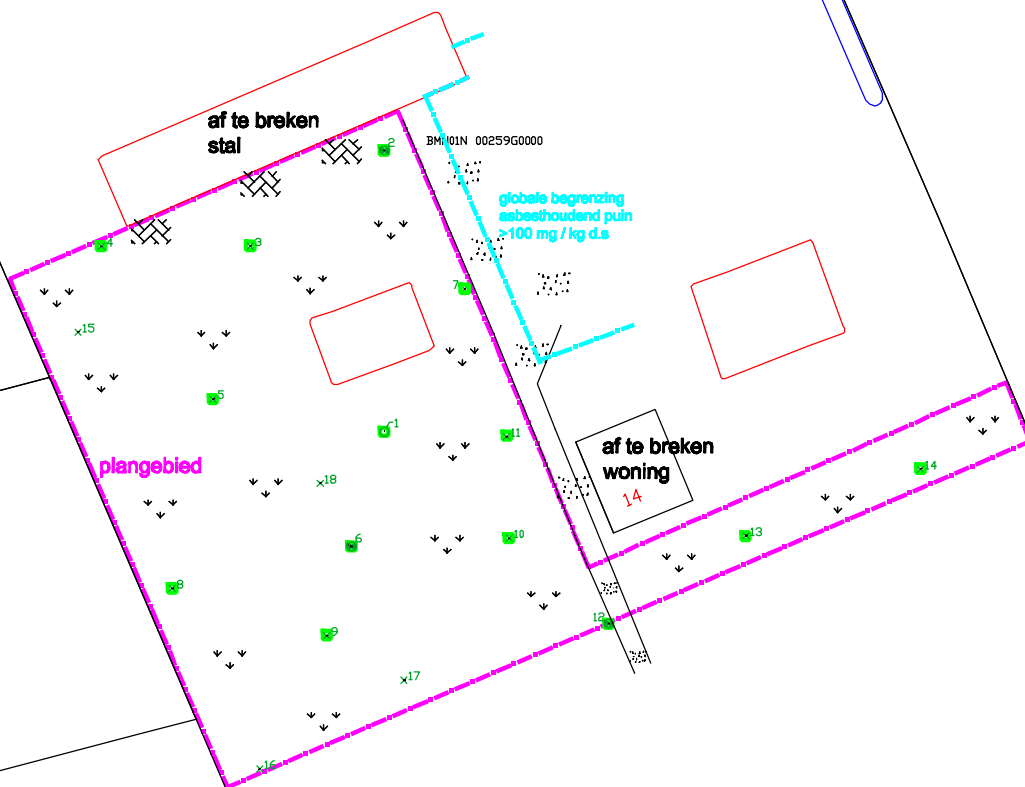
# BIJLAGE 2 ONDERZOEKSLOCATIE

Het onderhavige onderzoek, het geografisch besluitvormingsgebied, betreft het plangebied, zoals weergegeven in bijlage 2.

De onderzoekslocatie, het onderzochte plangebied, heeft een oppervlakte van ca. 4.550 m<sup>2</sup> (zie bijlage 2).

\* = asbest op het maaiveld

G3 = inspectiegat 0.3x0.3 m
