Nader bodemonderzoek  
aan de  
**Den Broekweg 3 te Brummen**

**VERKENNEND BODEMONDERZOEK**

Projectnummer : BO19145

Locatie : Den Broekweg 3  
6971 LT BRUMMEN

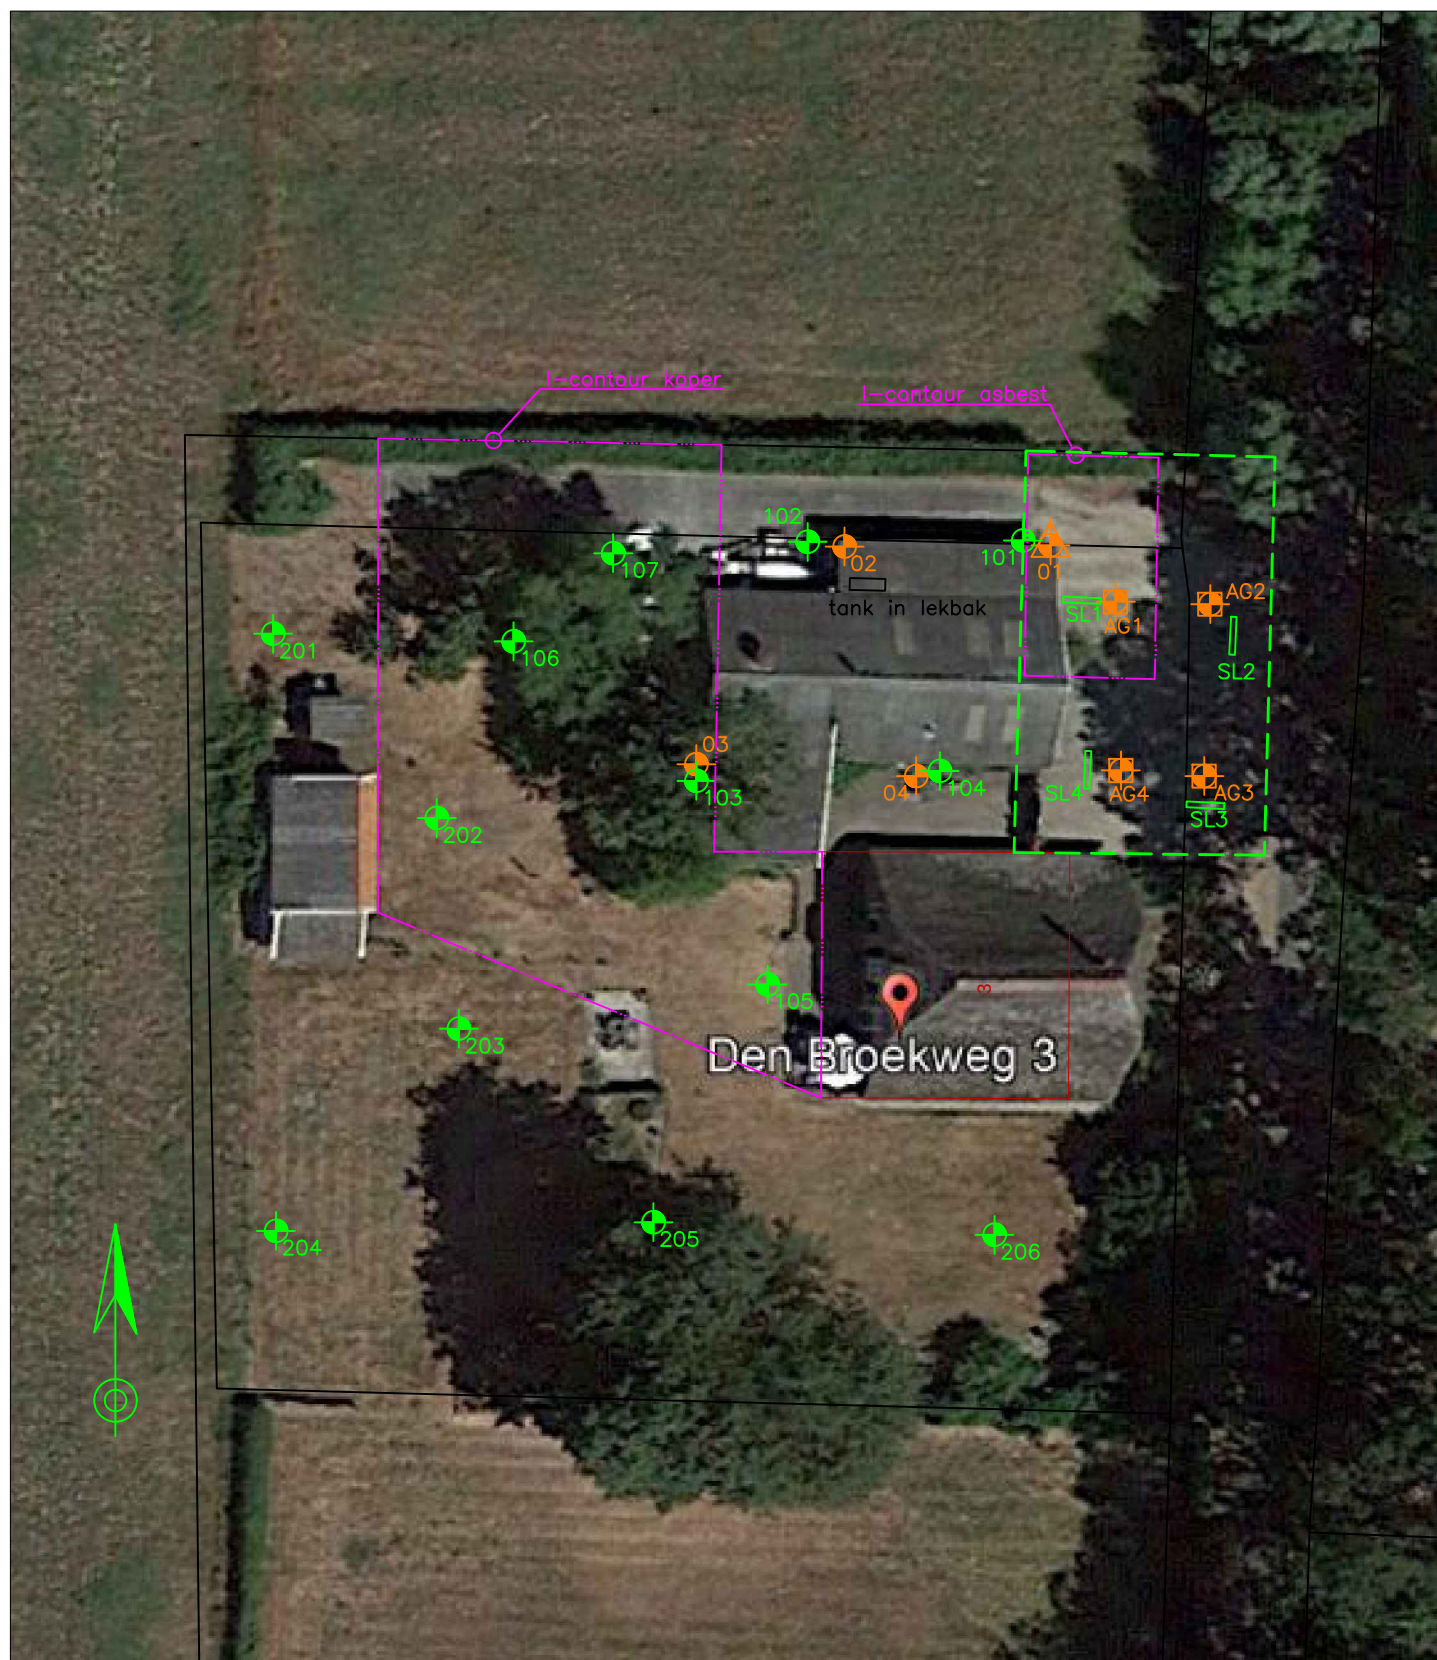
- Meetpunten -

De meetpunten zijn weergegeven in bijlage 2. De bodemprofielen staan beschreven in bijlage 3. De grondmonsters zijn afzonderlijk verpakt en geconserveerd, waarna ze naar het laboratorium zijn gebracht.
