**RAPPORT VERKENNEND EN NADER  
(ASBEST)BODEMONDERZOEK  
conform NEN5740 en NEN5707**

Elzenbosweg 19 - Brummen

Projectcode: 21034416

Rapportagedatum: 14 april 2022

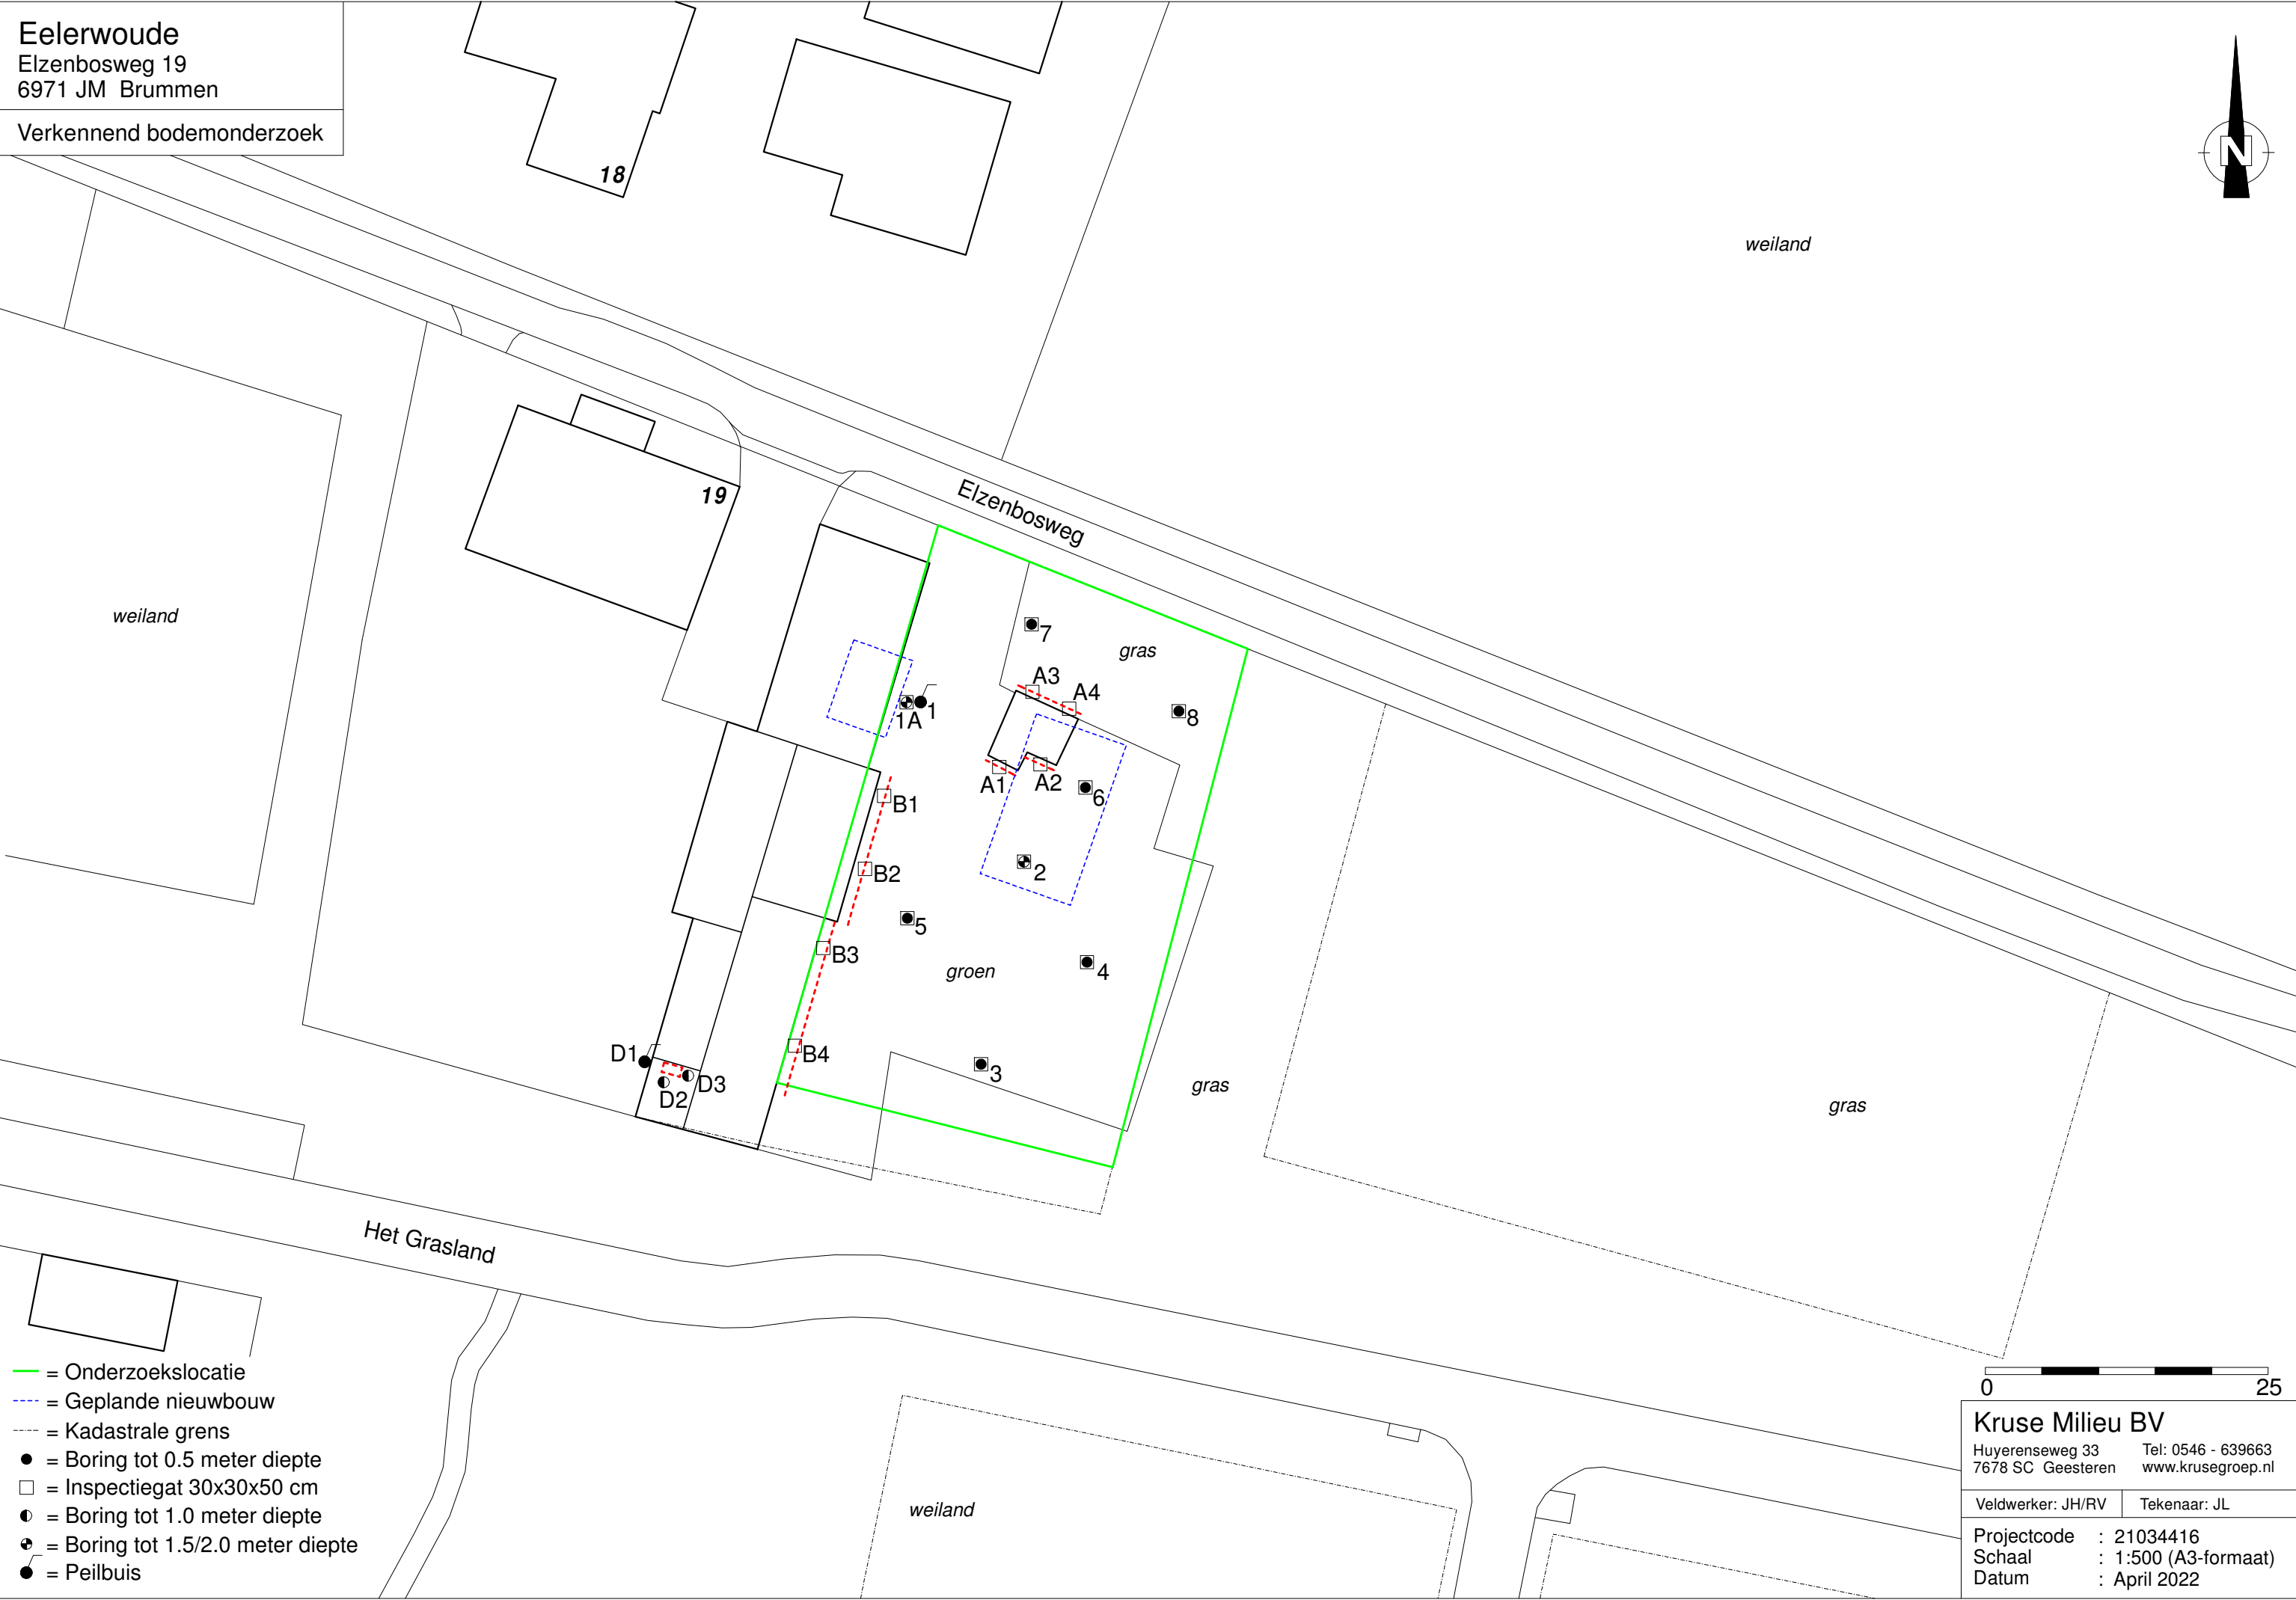
Verkennd bodemonderzoek

Boorplan verkennend bodemonderzoek Kruse Milieu BV, april 2022
