**VERKENNEND BODEMONDERZOEK  
en ASBESTONDERZOEK  
volgens NEN 5740 en NEN 5897**

***Coldenhovenseweg 95  
Eerbeek***

Datum: 28 september 2023

Rapportnummer: K2320225

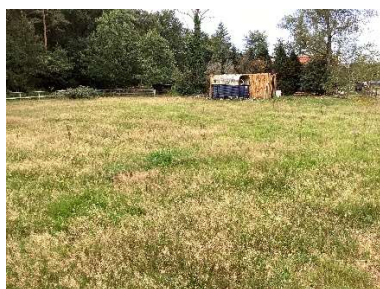
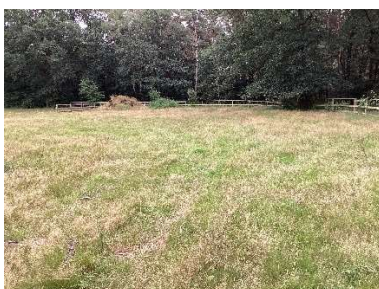
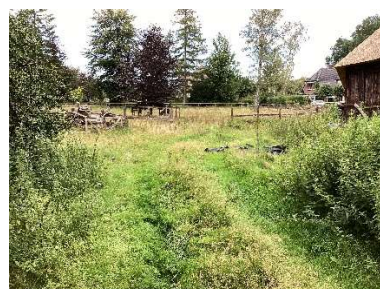
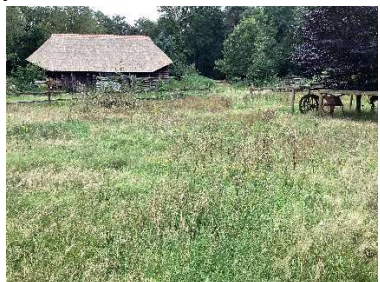
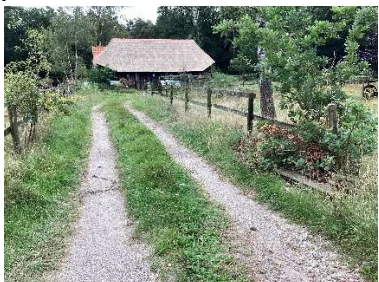
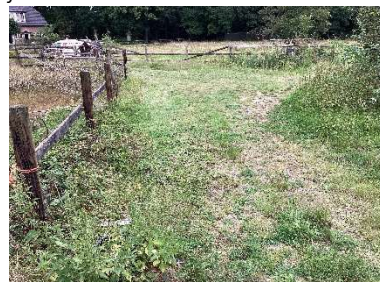
Voorafgaand aan de veldwerkzaamheden op 22 augustus 2023 heeft een locatie-inspectie plaatsgevonden. Het terrein is bebouwd met een woning en een schuur. Het terrein bestaat voor een deel uit weiland met enkele bomen en bossages. Het terrein is grotendeels onverhard. De toegangsweg betreft een puinverharding (foto 5). Onderstaande foto's geven een indruk van de onderzoekslocatie.

Tijdens de locatie-inspectie is gebleken dat zich op de locatie geen asbestverdachte dakbedekking bevindt.

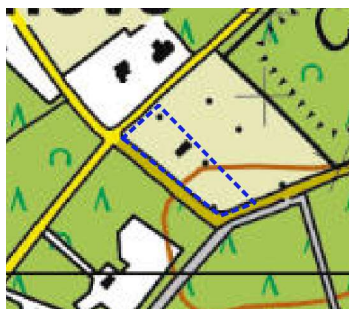
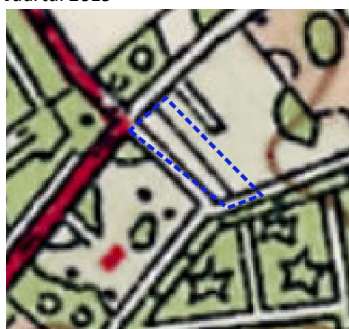
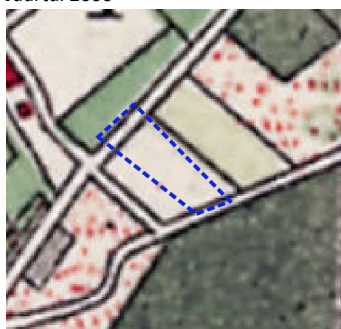
Historische kaarten, afkomstig van [www.topotijdreis.nl](http://www.topotijdreis.nl), tonen aan dat het terrein altijd gras of bouwland is geweest. De aanwezige bebouwing is vanaf de jaren '70 zichtbaar op de locatie.

Er zijn geen verdachte zaken waar te nemen op de historische kaarten die betrekking hebben op het voorkomen van bodembedreigende activiteiten.

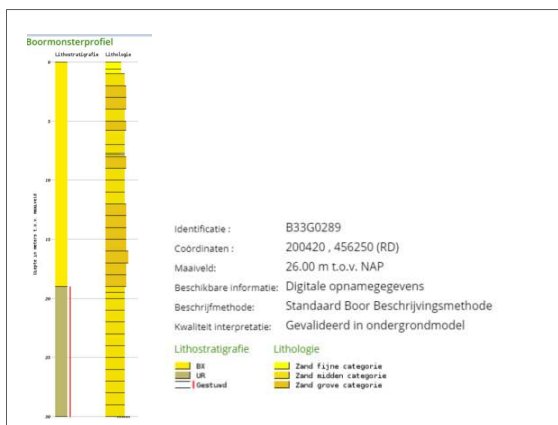
Als uitgangspunt voor de bodemsamenstelling en de geohydrologische situatie is boring B33G0289 van het Dinoloket gekozen. Deze boring is in de nabijheid van de locatie uitgevoerd. De bodemopbouw laat zich globaal als volgt beschrijven:

**Afbeelding:** Regionale bodemopbouw (bron: Dinoloket)
