**Verkennd asbestonderzoek**

**Voorsterweg 55 - 69  
Brummen**

**Opdrachtnummer: 101005-Ave1**

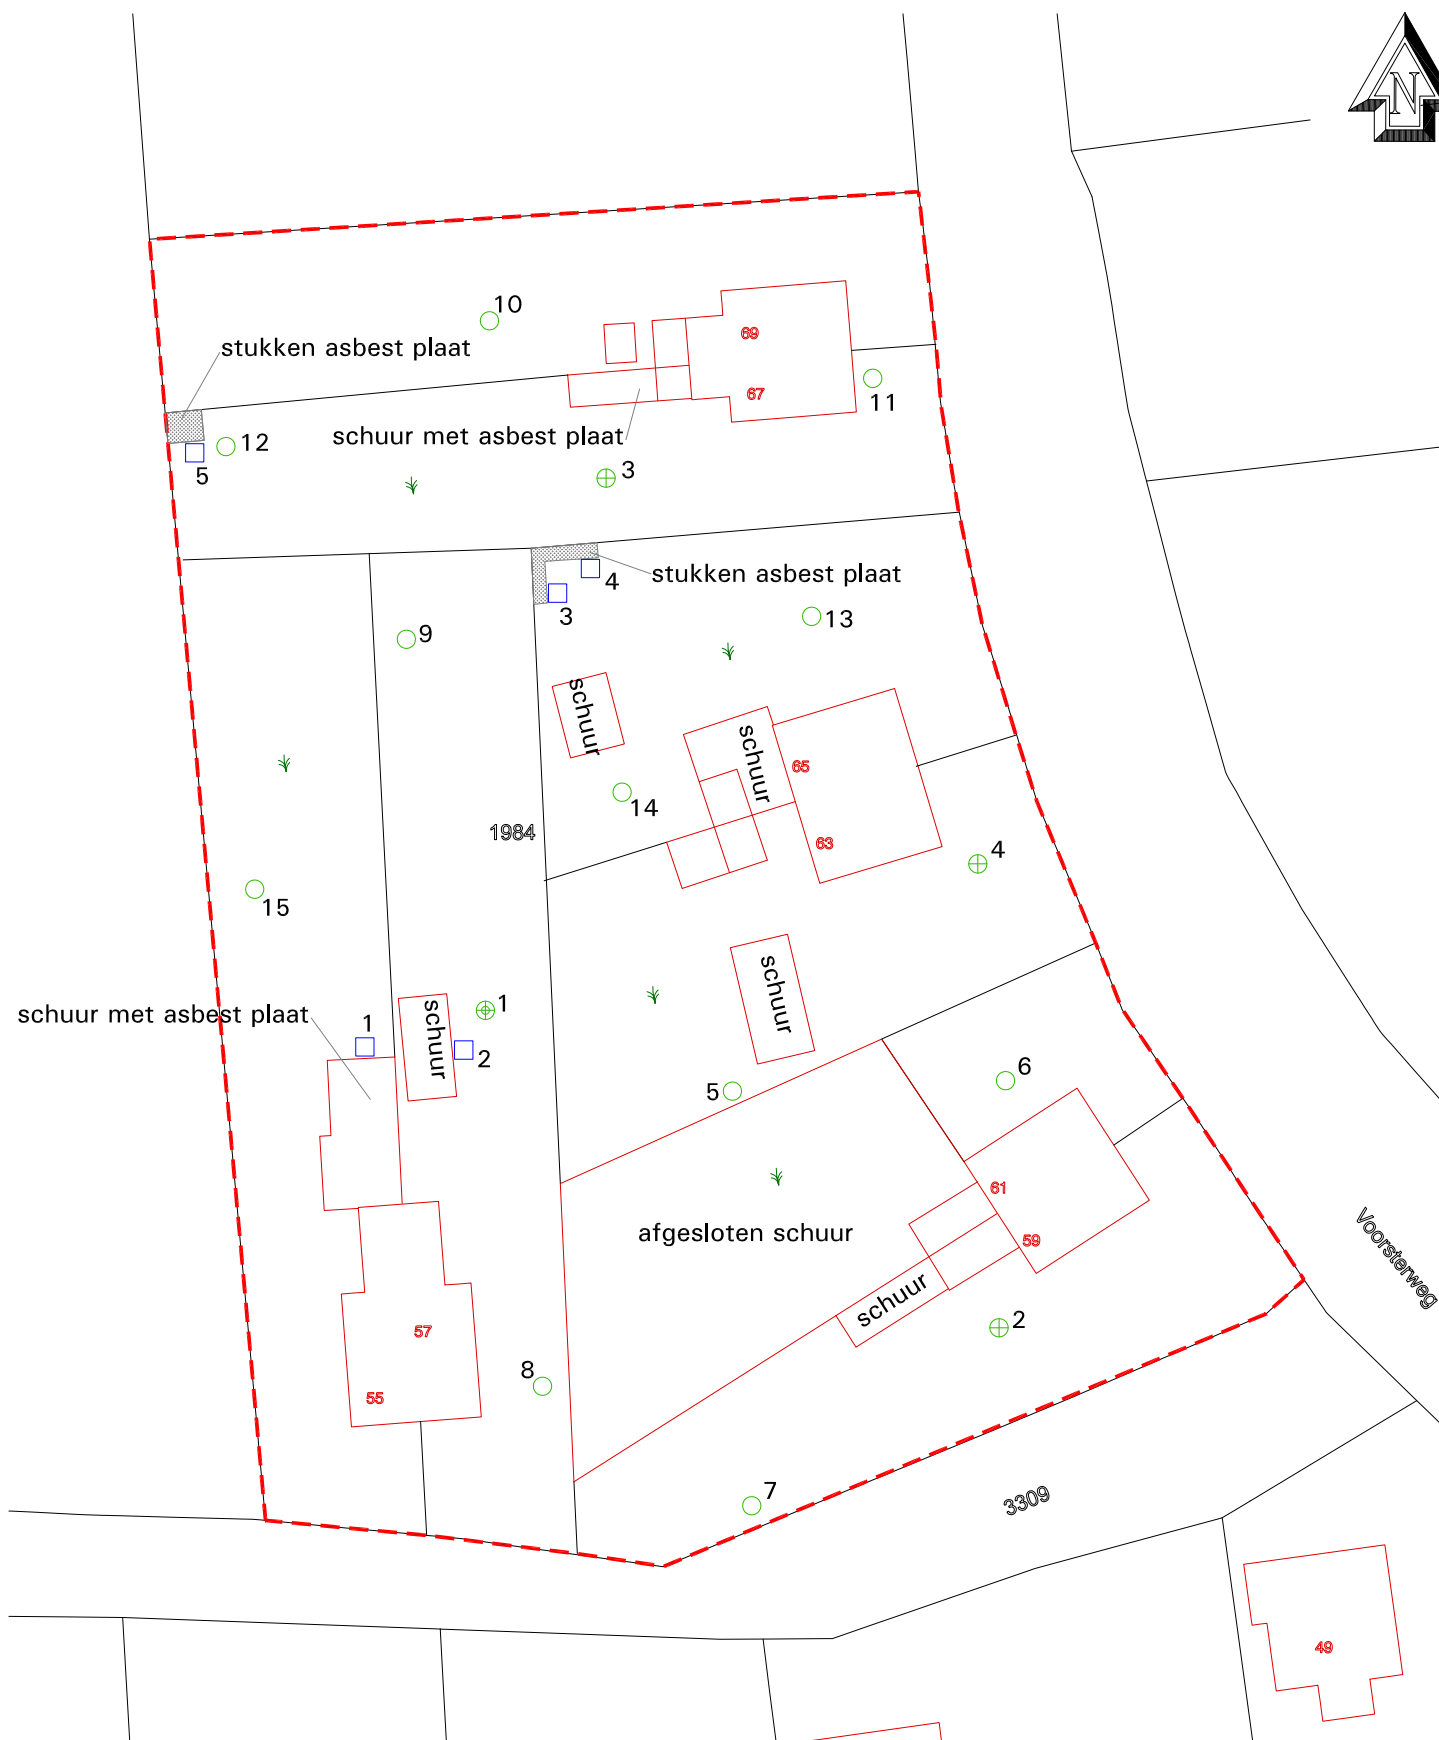
Voor de ligging van de onderzoekslocatie en de afbakening van het onderzoeksterrein wordt verwezen naar de situatietekening in bijlage 1.2.

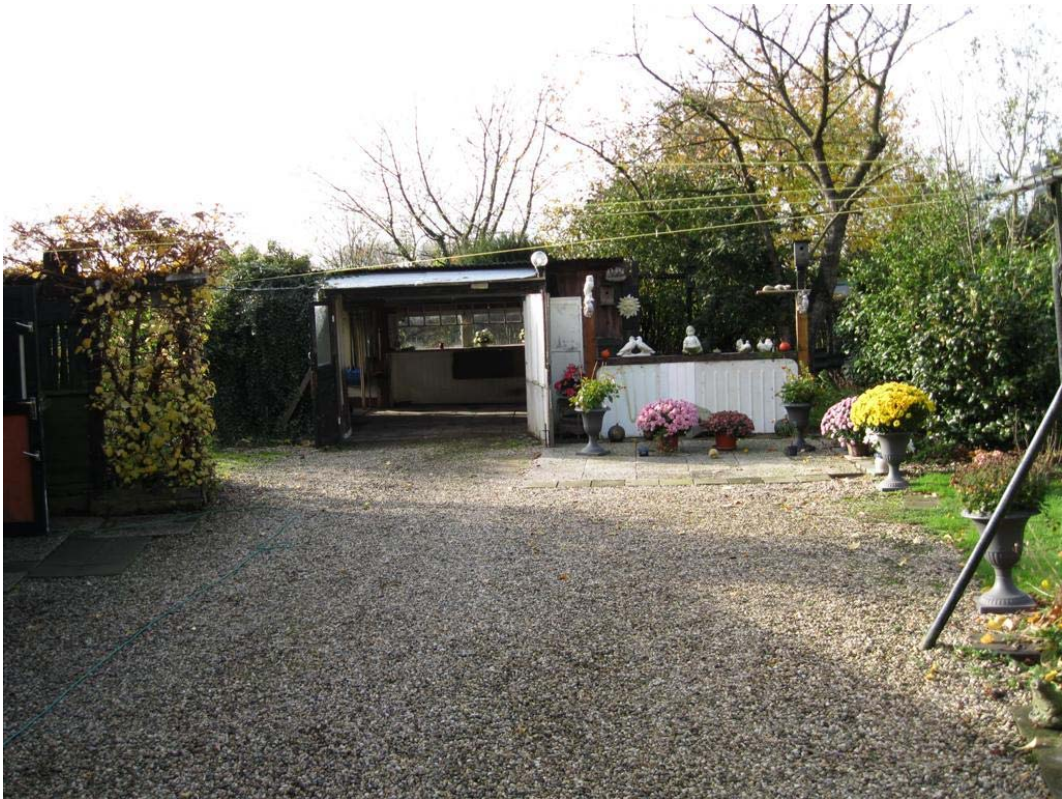
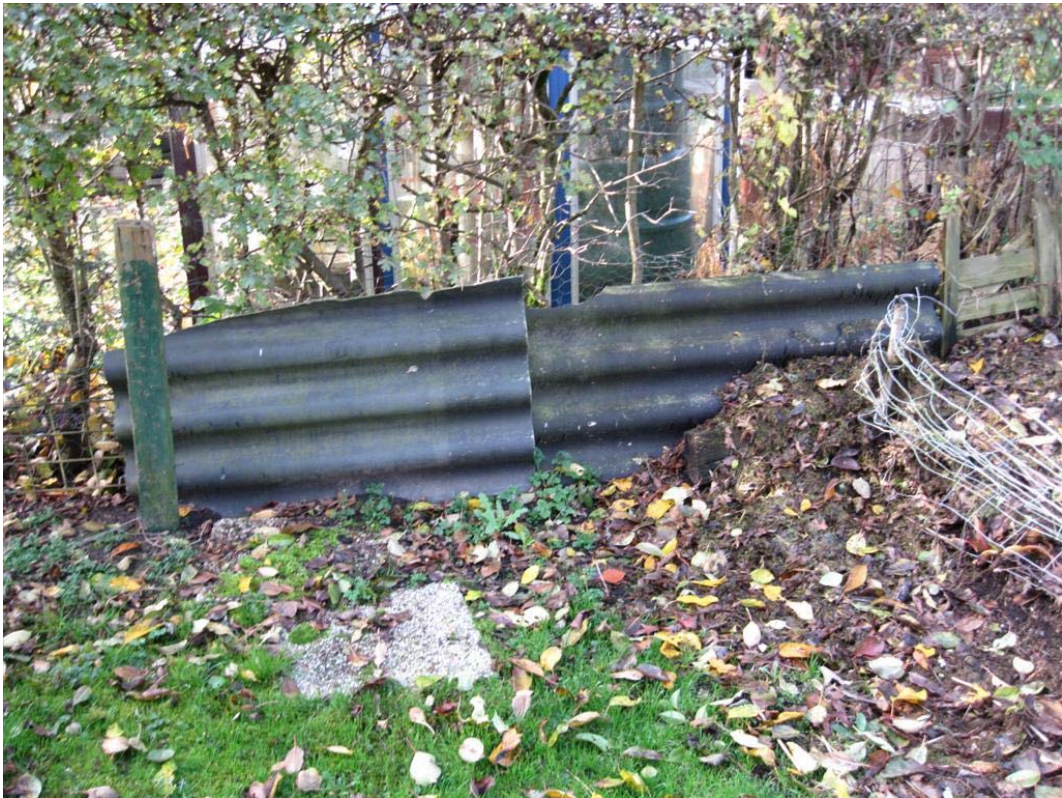
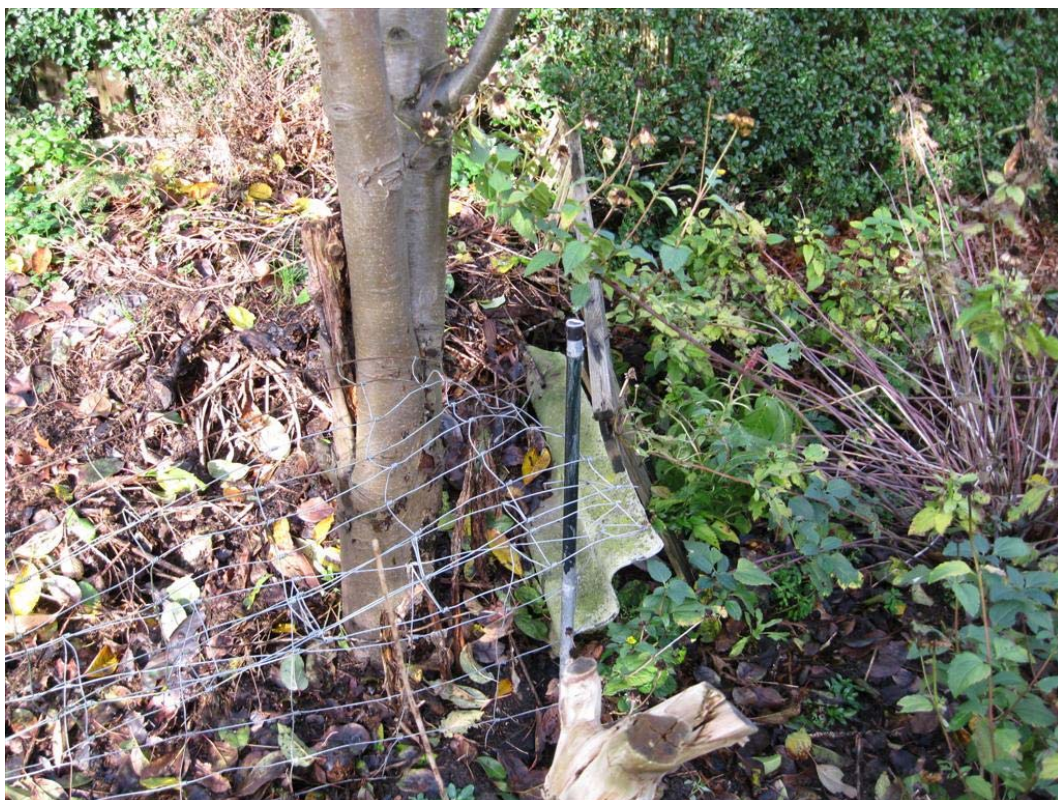
| Toepassingen van asbesthoudende materialen | De daken van enkele schuurtjes zijn asbesthoudend, daarnaast is er een asbest beschoeiing waargenomen en is er in een tuin sprake van asbest platen op het maaiveld. |

Viermaal asbest toepassingen op terrien

Gelet op het feit dat men voornemens is de schuren met asbesthoudende dakbedekking te slopen wordt verdere nalevering van asbestvezels naar de bodem vermeden.

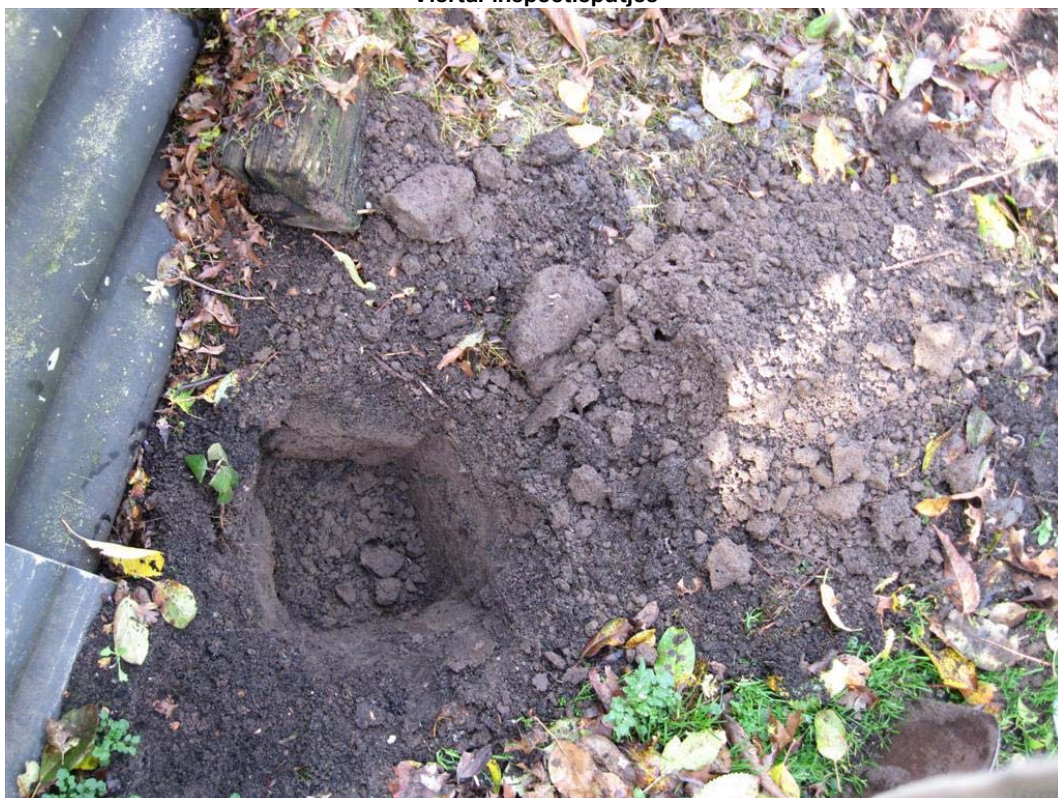
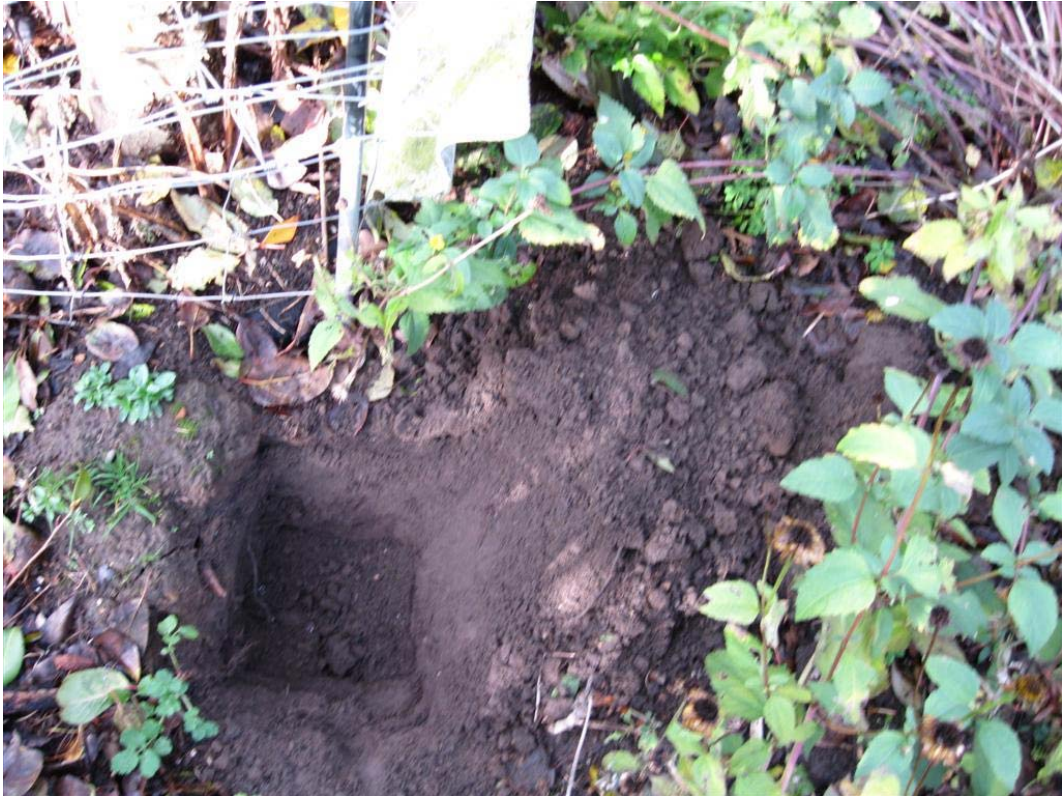
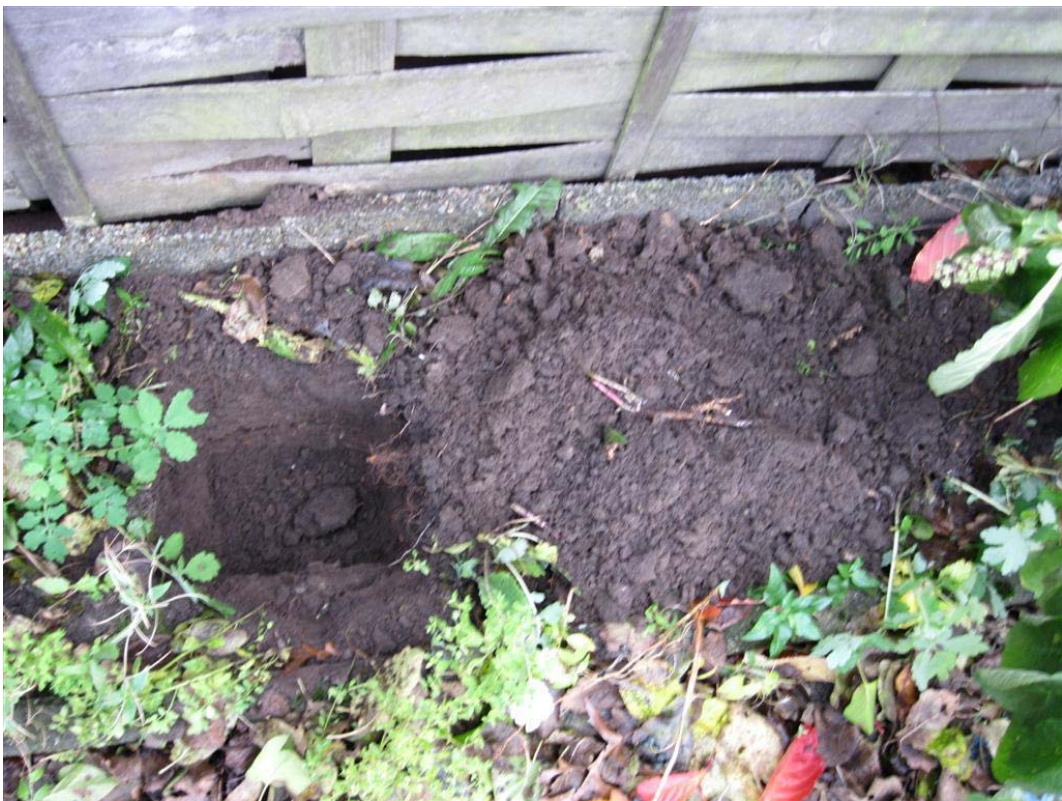
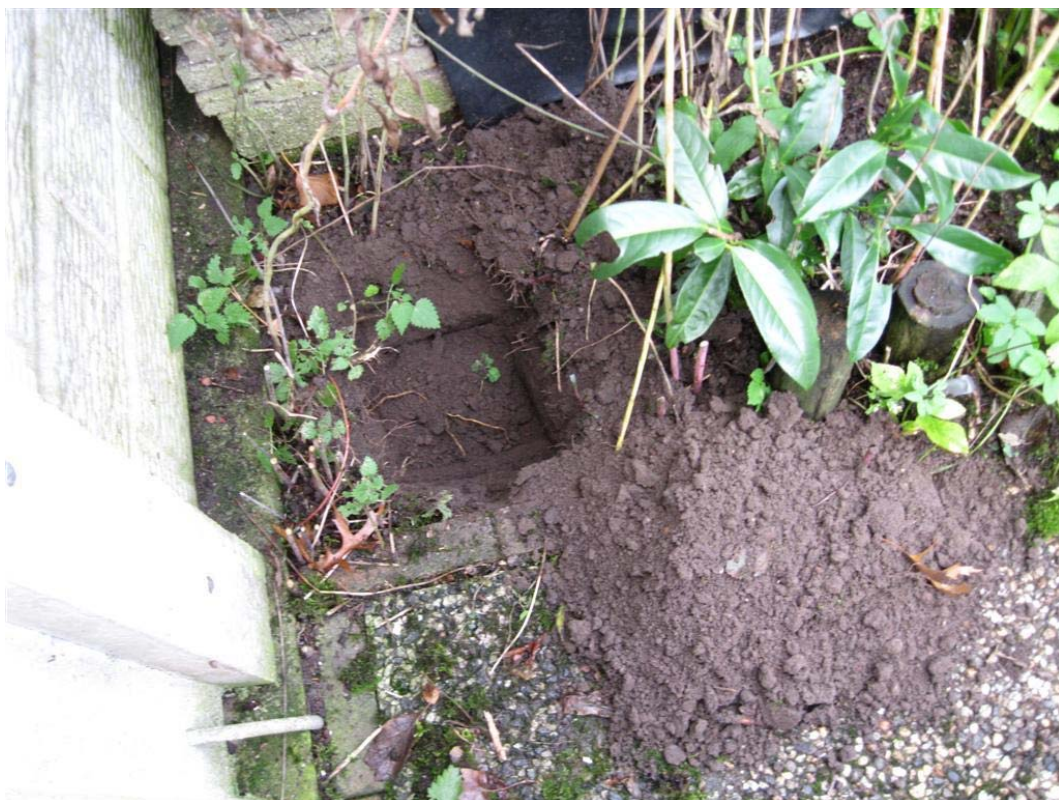
Met behulp van een schep zijn er ter plaatse waar het dak afwatert op aselechte wijze inspectieputjes gegraven.

| Omschrijving | Motivering |
|---|---|
| Conditie materiaal | Het hoofdbestanddeel van de inspectieputten bestaat uit matig fijn, humeus zand |
| Asbestverdacht materiaal waargenomen | Nee |
| Overige potentiële bronnen van bodemverontreiniging | Er is in de putjes sprake van een zeer lichte waarneming (sporen) aan puin. |

**Viertāl inspekcijai**

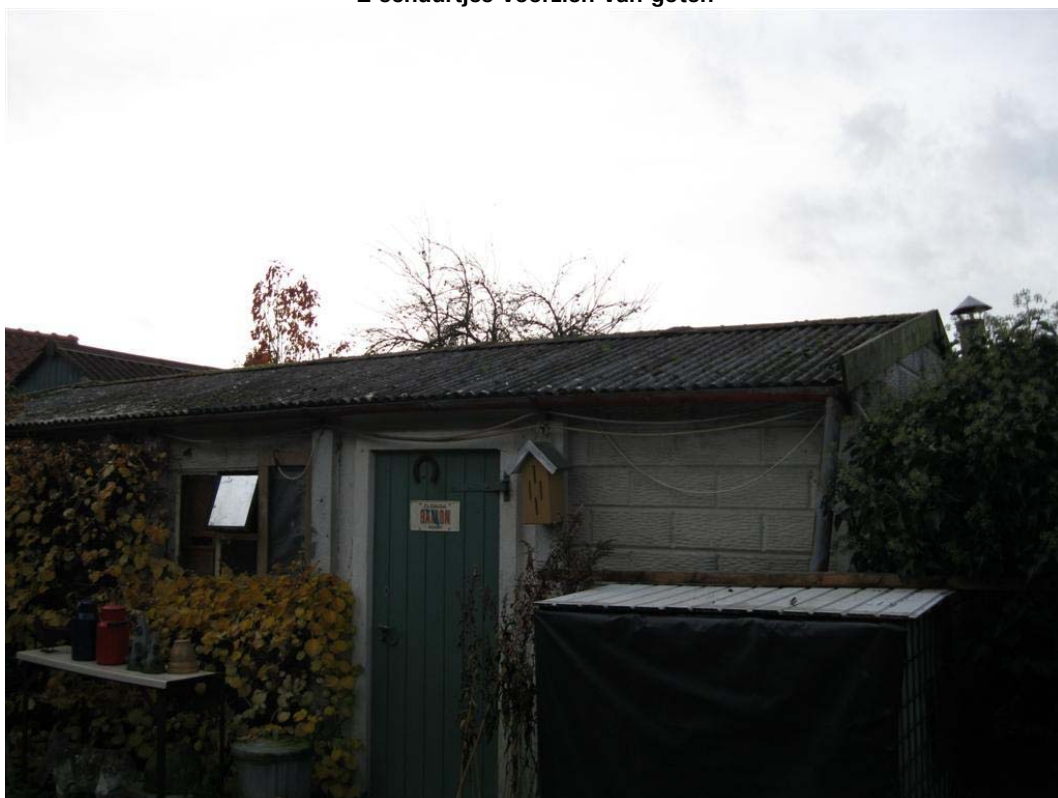
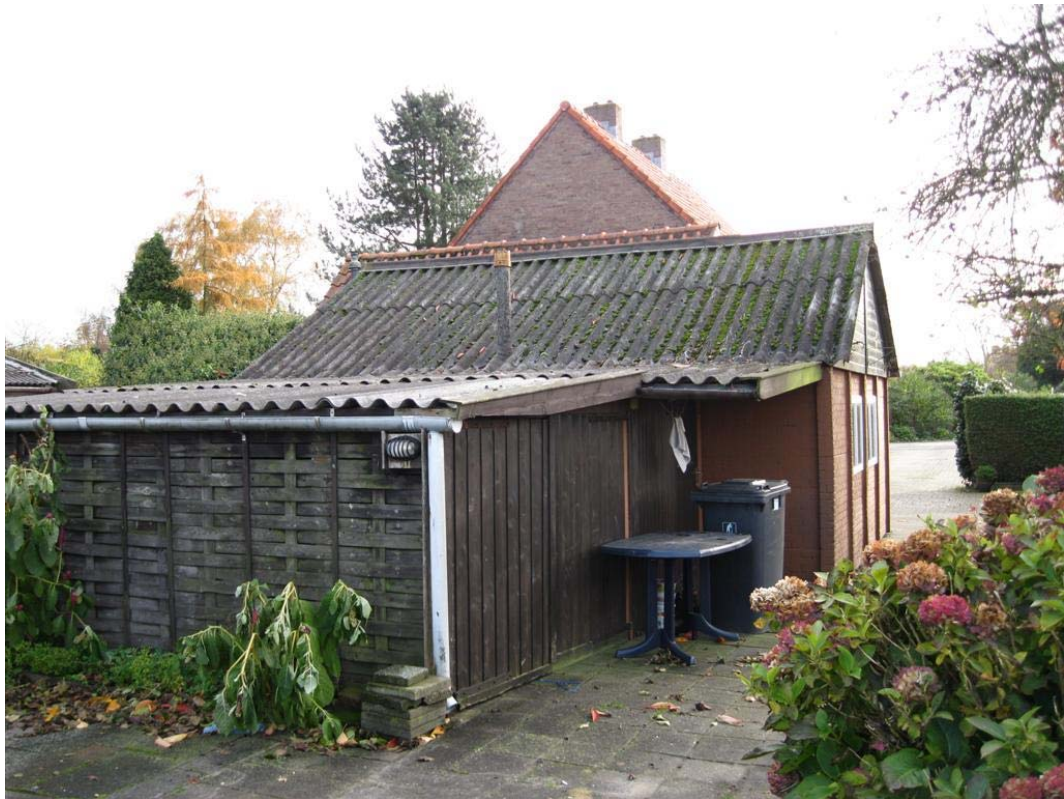
Het maaiveld bij schuurtjes met asbestverdachte dakbedekking welke zijn voorzien van dakgoten is niet bemonsterd daar er ter plaatse geen verdenking is van het voorkomen van vezels in de bodem.

2 schuurtjes voorzien van goten
