Vulcanusweg 1 te Brummen

Milieuhygiënisch vooronderzoek
Verkennd milieukundig bodemonderzoek

Kenmerk : 1907M753/PMU/rap1
Datum : 27 september 2019

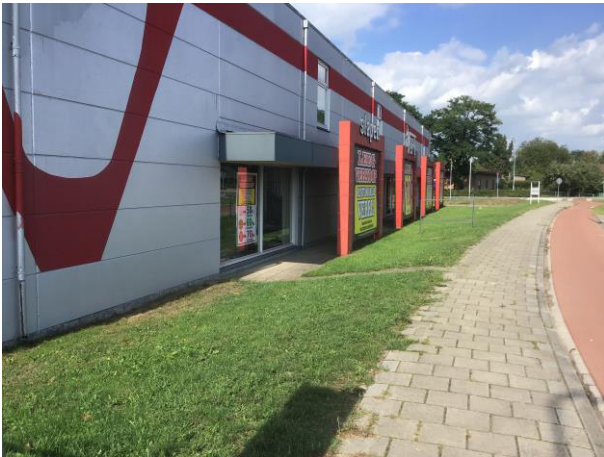
Fotonummer 1: Oostzijde onderzoekslocatie.

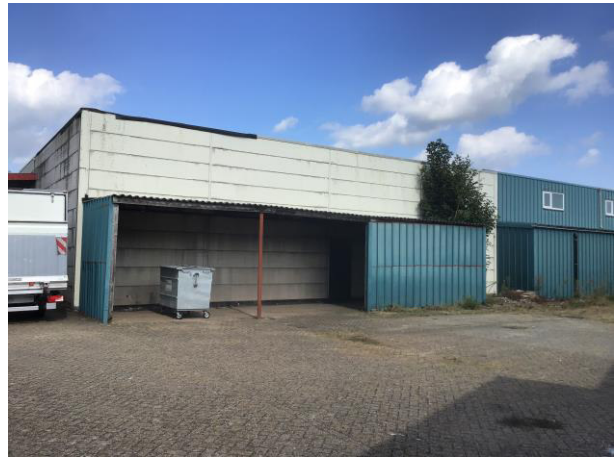
Fotonummer 2: Achterzijde onderzoekslocatie.
