## Verkennd Bodemonderzoek

Project: 2022-454

Locatie: Perceel ten zuiden van Hazenberg 22b te  
Brummen

Datum: 17 februari 2023

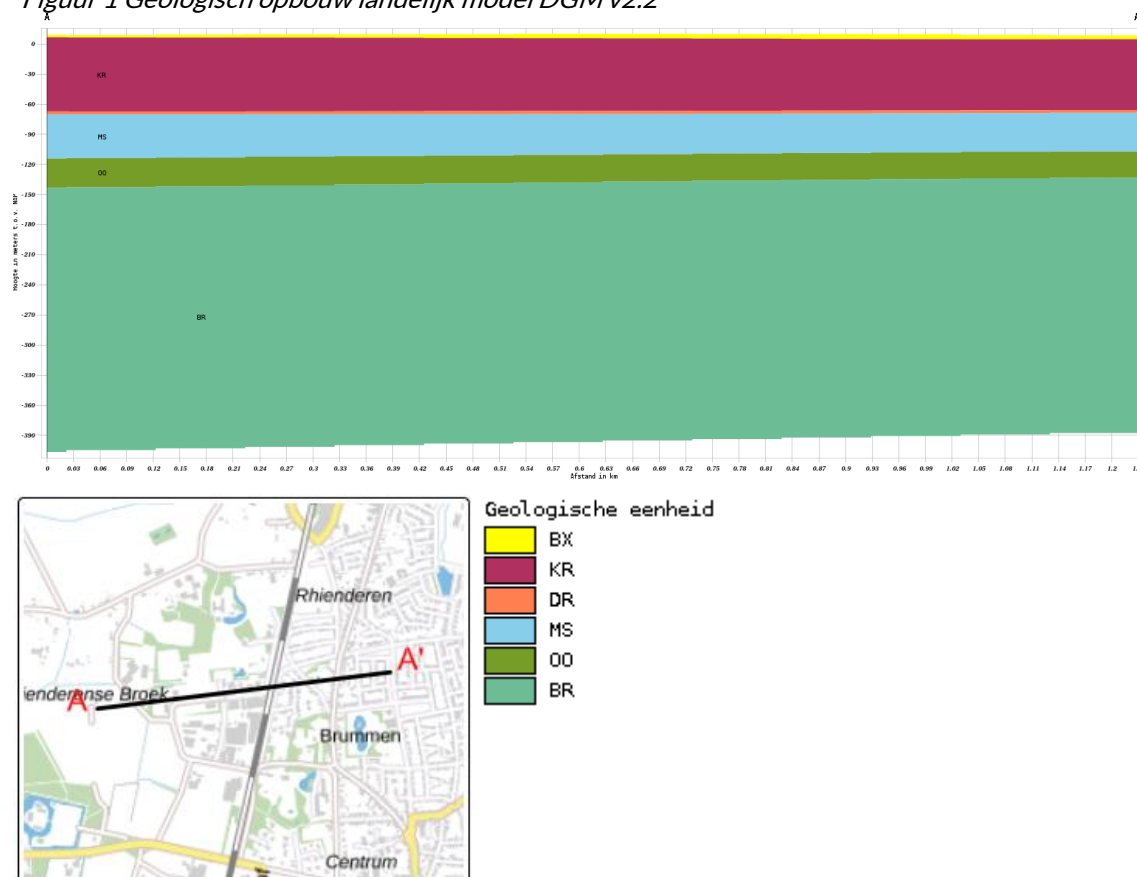
De regionale geohydrologische bodemopbouw is weergegeven in onderstaande figuur.

*Figuur 1 Geologisch opbouw landelijk model DGM v2.2*

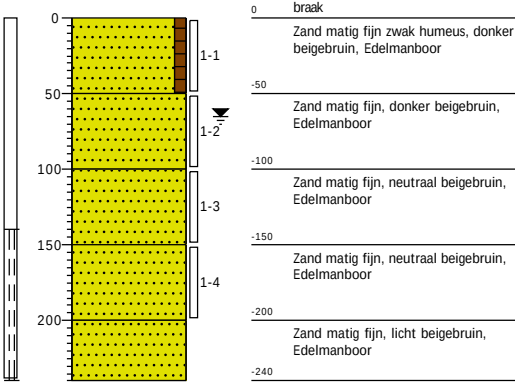
Boring: 1

X: 206986,08  
Y: 456563,06  
Datum: 26-1-2023  
GWS: 65

De bovengrond bestaat uit matig fijn zand, zwak humeus. De ondergrond bestaat eveneens uit matig fijn zand.

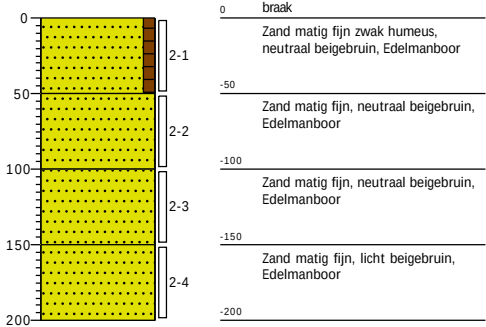
Boring: 2

X: 206993,77  
Y: 456574,86  
Datum: 26-1-2023

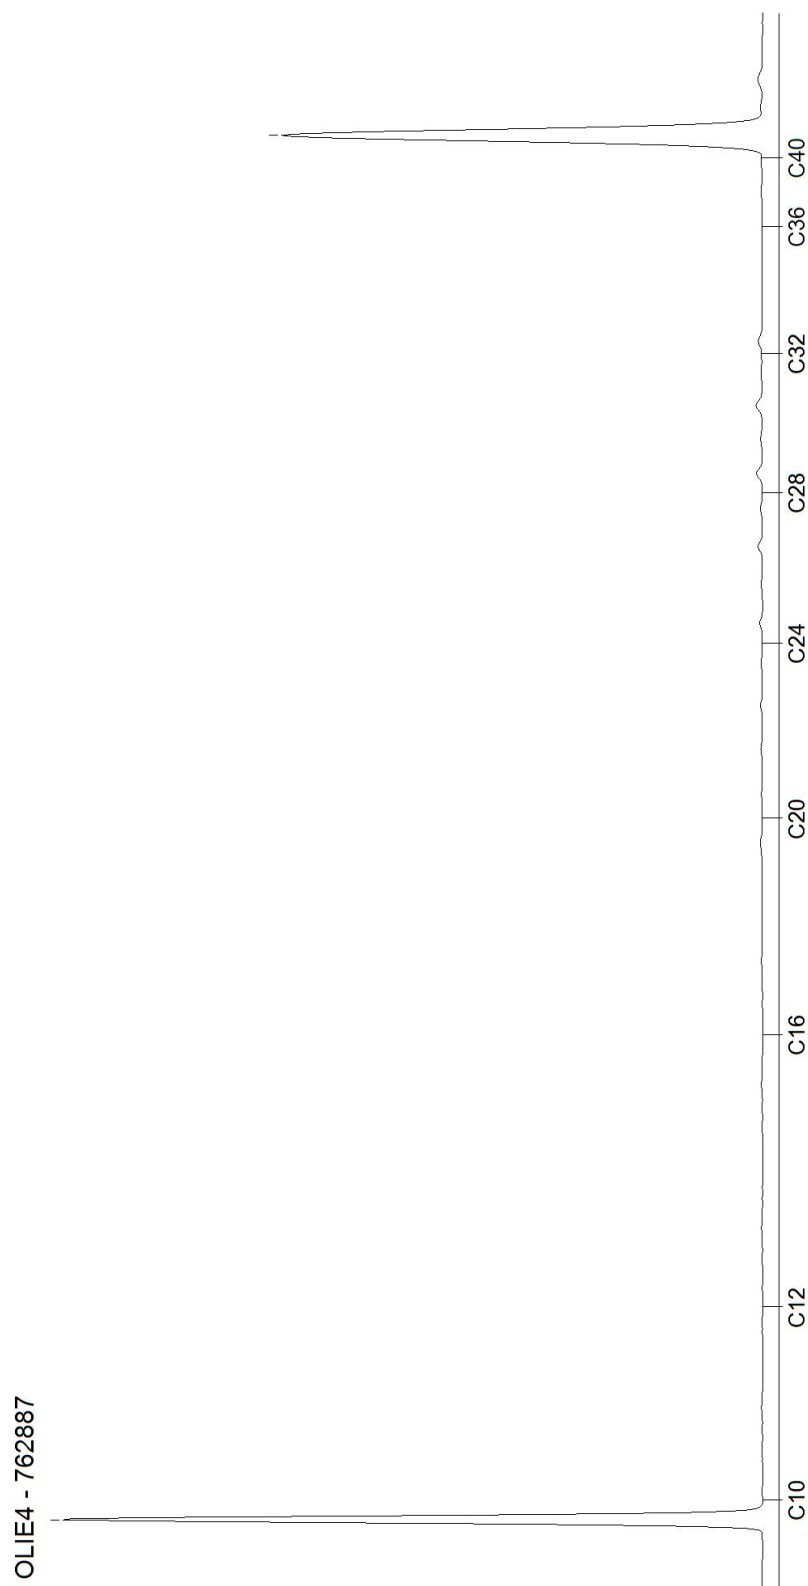
CHROMATOGRAM for Order No. 1234944, Analysis No. 762887, created at 01.02.2023 11:04:17

**Monster beschrijving: BM1**

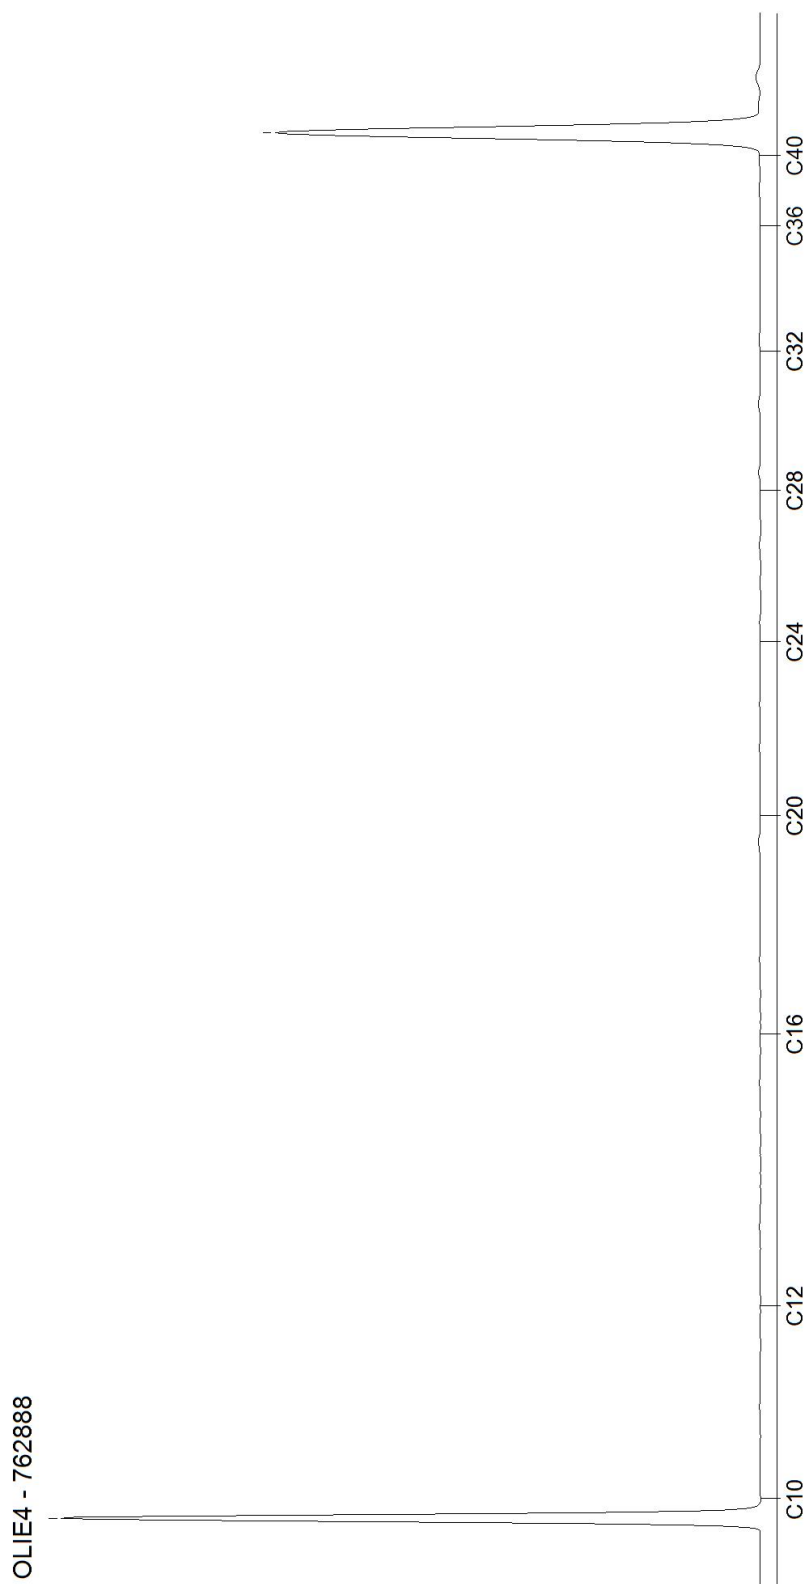
CHROMATOGRAM for Order No. 1234944, Analysis No. 762888, created at 01.02.2023 11:04:17

**Monster beschrijving: OM1**

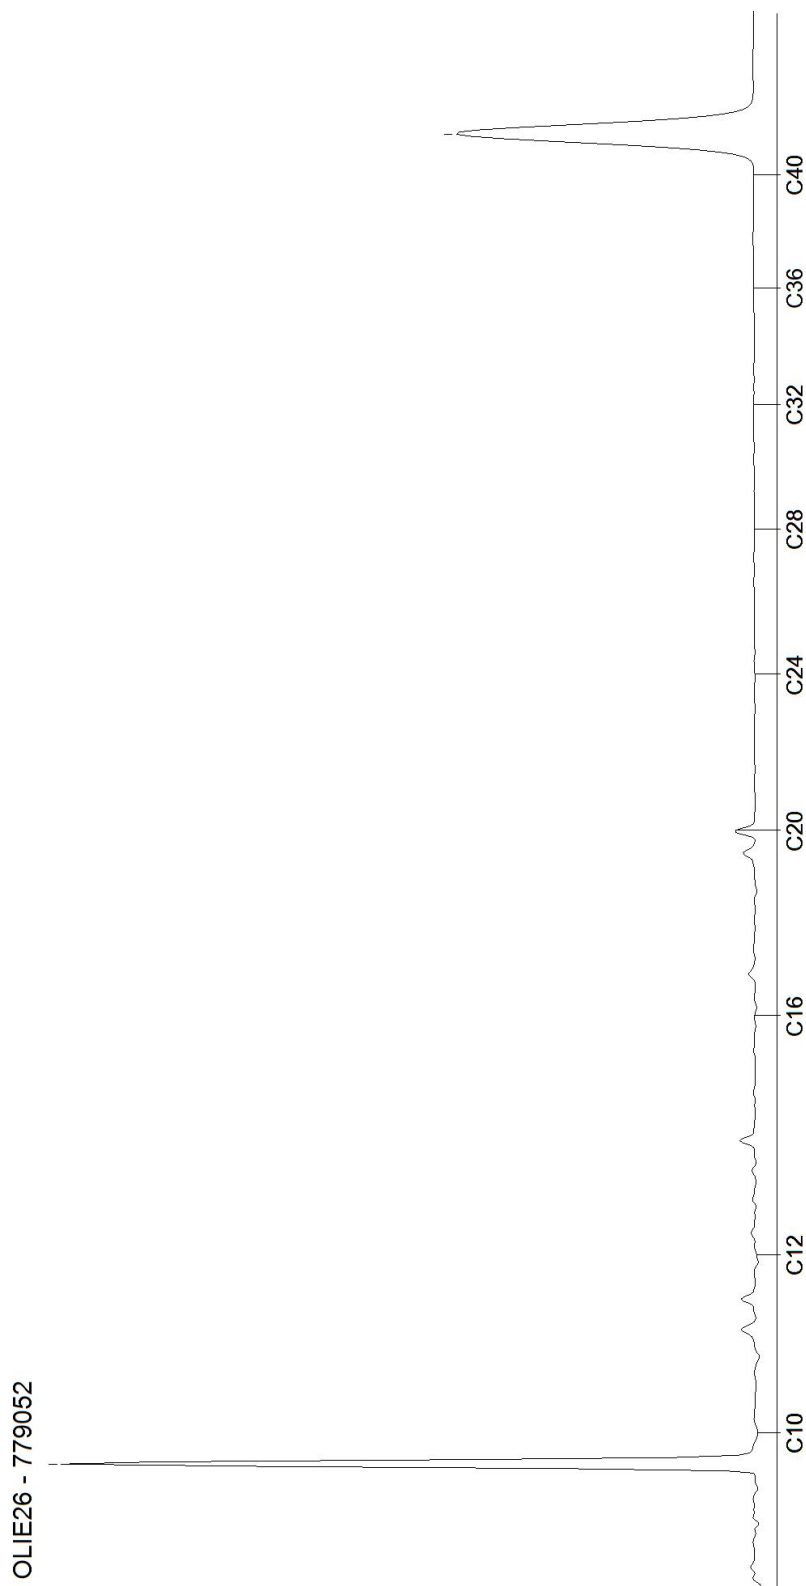
CHROMATOGRAM for Order No. 1237818, Analysis No. 779052, created at 07.02.2023 06:46:57

**Monster beschrijving: Pb1wm1**
