# Rapportage Nader onderzoek Engelenburgerlaan 1, Brummen

*Aanvullend ecologisch onderzoek naar het voorkomen van  
vleermuizen en marters*

# NADER ONDERZOEK VLEERMUIZEN EN MARTERS AAN DE ENGELBURGERLAAN 1, BRUMMEN

| Projectnummer: | 2021-694 |

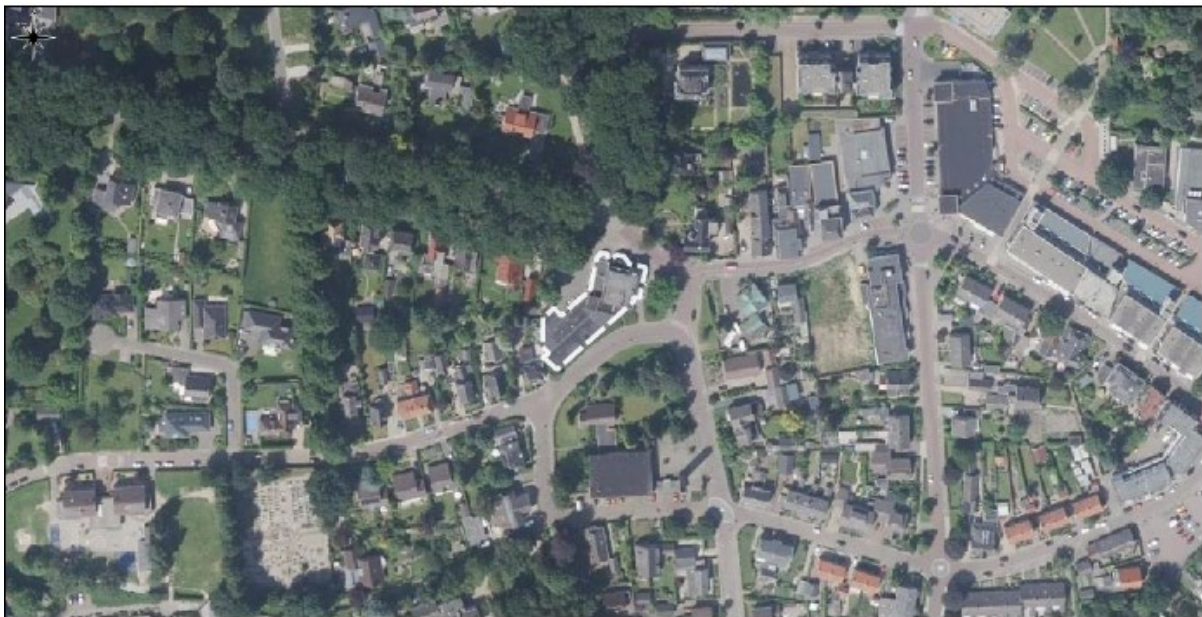
Figuur 1.1: Impressie van het plangebied en directe omgeving.

Het plangebied is bebouwd met een grand café, zalencentrum en een kegelbaan. Een deel van de bebouwing wordt momenteel gebruikt als woonruimte. Het gedeelte waar zich het reeds gerestaureerde grand café bevindt behoort niet tot het plangebied. Rondom de onderzoek locatie staan voornamelijk vrijstaande woonhuizen.

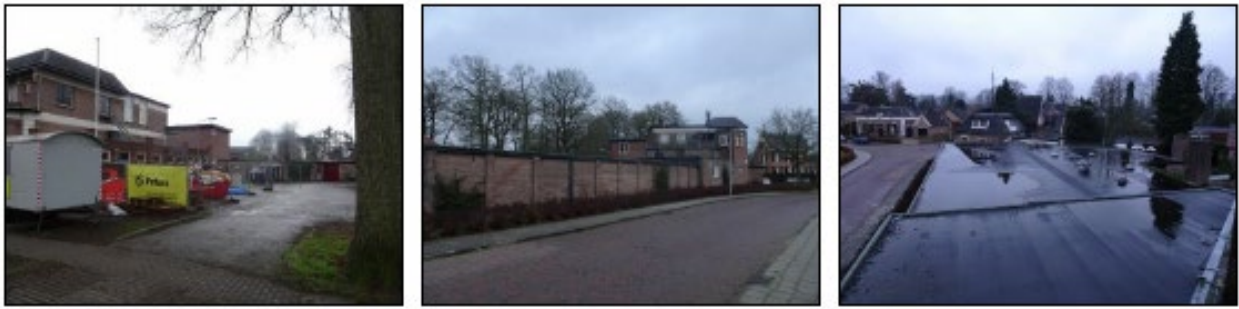
Figuur 1.2 (links): Noord en westzijde van het plangebied; Figuur 1.3 (midden): Zuidoostzijde van het plangebied; Figuur 1.4 (rechts): Platdak later aangebouwde deel.

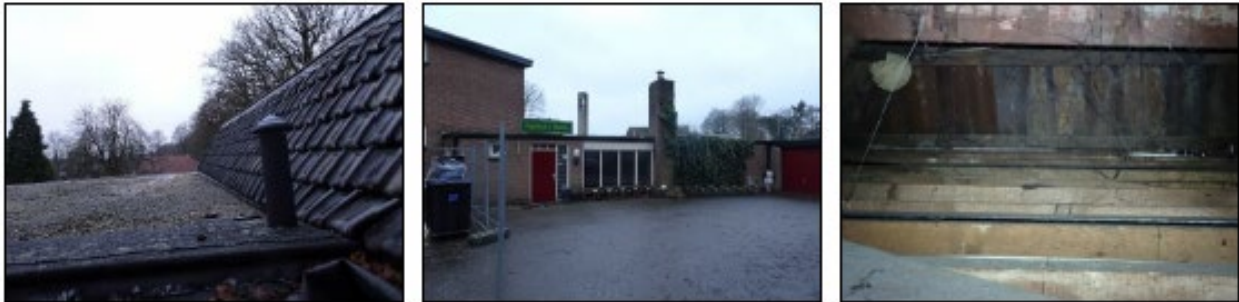
Figuur 1.5 (links): Deel van het schuine pannendak; Figuur 1.6 (midden): Aanzicht vanaf parkeerplaats; Figuur 1.7 (rechts): Zolderruimte in de bebouwing.

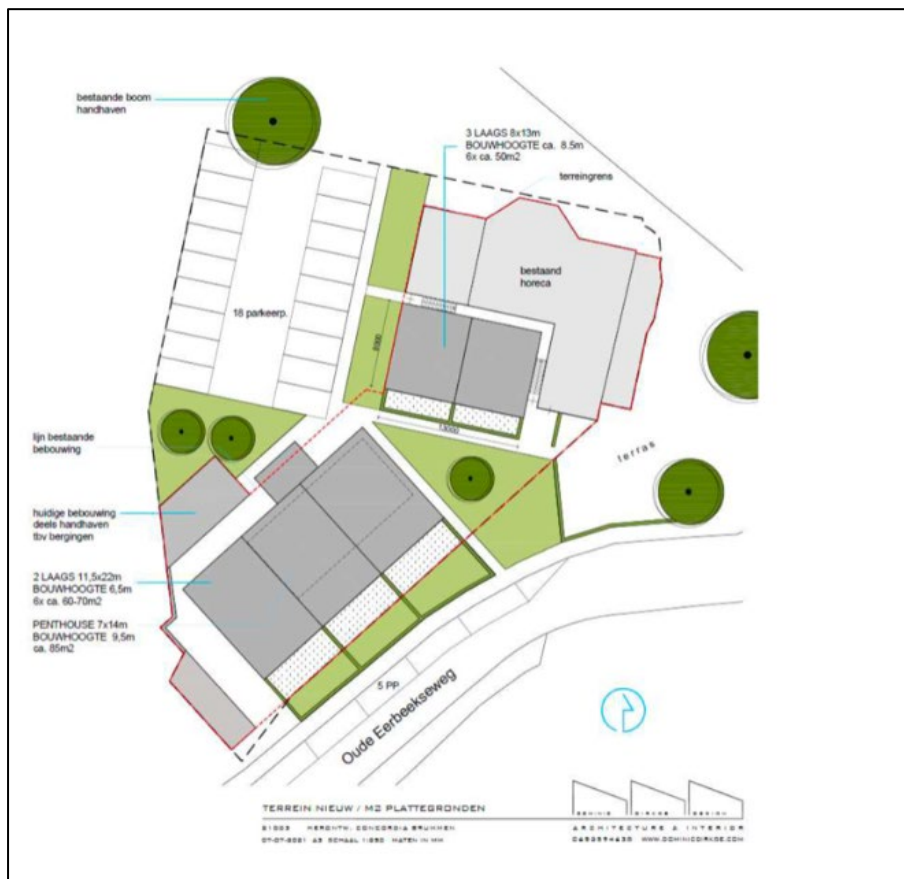
Figuur 1.8: Impressie van de gewenste situatie.

- sloop van ca 2/3 van de bestaande opstal, waarbij de kegelbaan en een deel van de feestzaal komt te vervallen;
- verkleining en revitalisering van de bestaande horeca, toevoegen van een warme keuken;
- nieuwbouw van 13 appartementen;
- verbouw van verdieping boven grandcafé tot wonen.

Figuur 1.8 weergeeft een impressie van de gewenste situatie.

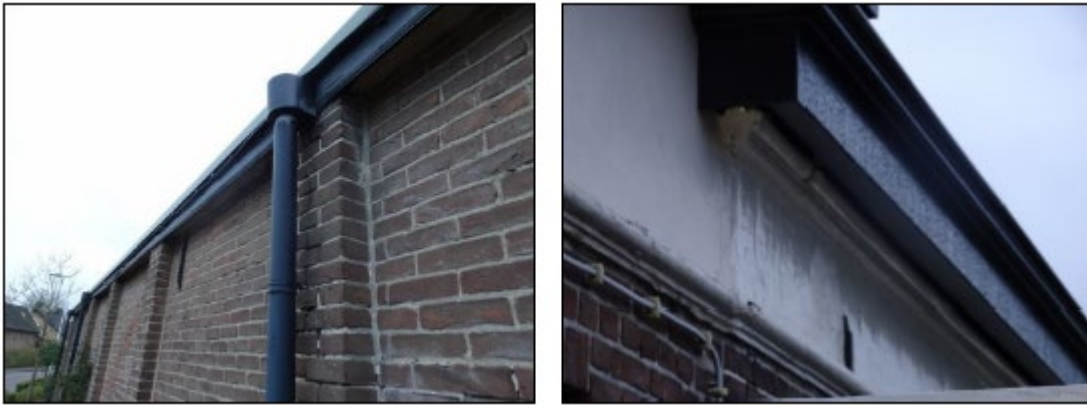
De bebouwing op de onderzoek locatie is geschikt als verblijfplaats voor vleermuizen, vanwege de aanwezigheid van geschikte openingen die toegang verlenen tot de spouwmuren (figuur 1.9). Verder zijn er op verscheidene plekken ruimtes achter de boeiboorden waargenomen (figuur 1.10) waar vleermuizen gebruik van kunnen maken. De bebouwing is geschikt als verblijfplaats voor de gewone dwergvleermuis, ruige dwergvleermuis, laatvlieger, gewone grootoorvleermuis en meervleermuis. Deze soorten kunnen de bebouwing gebruiken als zomerverblijf, kraamverblijf en als baltsverblijf. Het doel van het nader onderzoek vleermuizen is het aantonen, al dan niet uitsluiten, van de aanwezigheid van een beschermde verblijfsfunctie binnen de invloedssfeer van de beoogde werkzaamheden.

Figuur 1.9 (links): Geschikte opening achter de regenpijp; Figuur 1.10 (rechts): Geschikte openingen achter de boei delen.

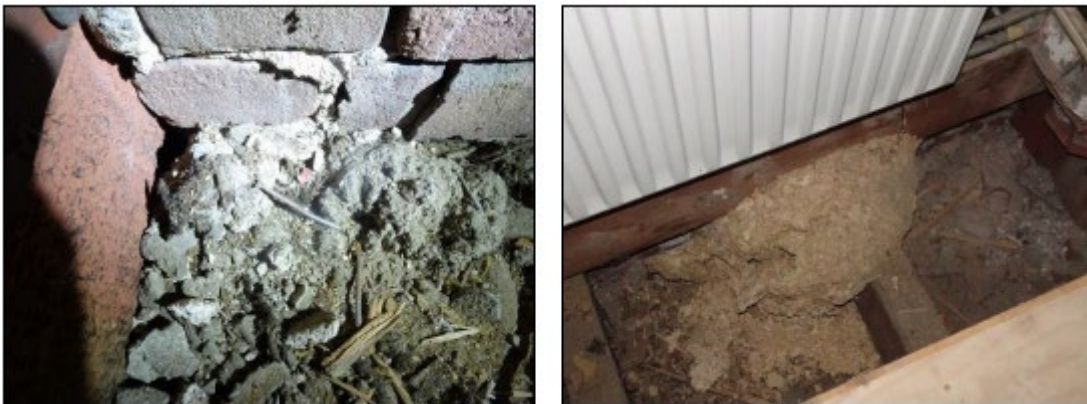
Het plangebied biedt mogelijkheid voor de steenmarter om een vaste rust- of verblijf- of voortplantingsplaats te bezetten. De soort komt in de omgeving veelvuldig voor en uit de resultaten van de quickscan is de aanwezigheid vastgesteld binnen het plangebied in de vorm van oude uitwerpselen (Figuur 1.11). Steenmarters hebben verscheidene verblijfplaatsen binnen hun territorium, waarbij ze gebruikmaken van puin-, takken-, en rommelhopen, hooizolders, ruimtes onder het dak, schuurtjes etc. Binnen het plangebied zijn ruimtes onder de vloer (Figuur 1.12) en op zolder aanwezig die toegankelijk zijn voor de steenmarter. Het doel van het nader onderzoek is het aantonen, al dan niet uitsluiten, van de aanwezigheid van een beschermde verblijfsfunctie van de steenmarter binnen het plangebied.

Figuur 1.11 (links): Oude uitwerpselen van steenmarter; Figuur 1.12 (rechts): Ruimte onder de vloer met een oud aangetroffen wespennest.

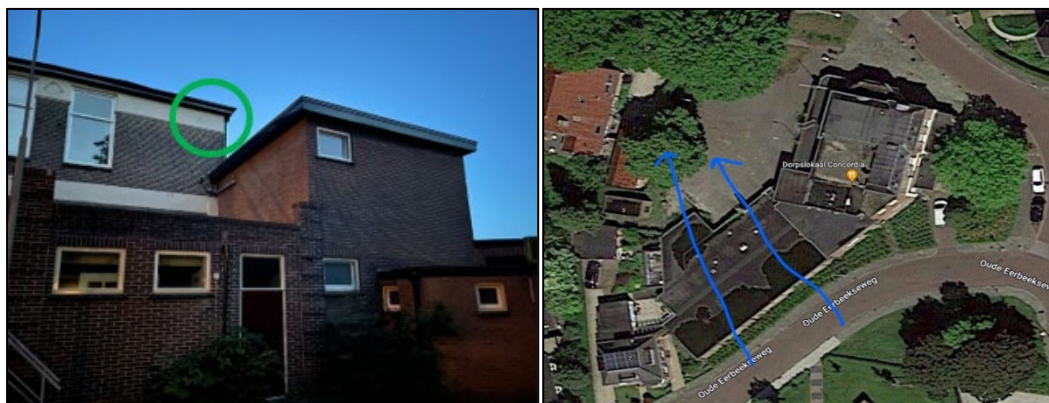
Gedurende de inventarisaties zijn er geen verblijfplaatsen gevonden binnen het plangebied. Tijdens de eerste telling 16 mei 2022, zijn er gedurende 2,5 uur twee soorten waargenomen, namelijk de gewone dwergvleermuis en de laatvlieger. Ook bestond het vermoeden dat er een mogelijke verblijfplaats was opgemerkt door activiteit rondom de locatie (Figuur 3.1). Echter, waren er geen in- en uitvliegers waargenomen. Gedurende de volgende rondes is bevestigd dat er geen verblijfplaats aanwezig is door het ontbreken van enig indicerend gedrag. Wel bestaat het vermoeden dat de vorige activiteiten op 16 mei zijn te herleiden naar overvliegende vleermuizen vanaf de kerk, over het pand noordwaarts naar de oude lanen (Figuur 3.2). Tevens was er weinig activiteit waarneembaar tijdens de laatste inventarisatie, alleen enkele gewone dwergvleermuizen en een aantal laatvliegers. Deze vertoonden geen binding met het plangebied. Daarnaast is ook tijdens de ochtendronde vastgesteld dat er geen verblijfplaatsen aanwezig zijn. Hierbij zijn alleen enkele overvliegende en kort foeragerende gewone dwergvleermuizen en laatvliegers waargenomen.

Figuur 3.1 (links): Vermoedelijke verblijfplaats; Figuur 3.2 (rechts): Vermoeden van overvliegende vleermuizen.

Er zijn tijdens het onderzoek geen zomer-, kraam- of paarverblijven aangetroffen, waardoor de aanwezigheid van een verblijfsfunctie van de gewone dwergvleermuis, ruige dwergvleermuis, laatvlieger, gewone grootoorvleermuis en meervleermuis uit te sluiten valt. Het aanpassen van het huidige pand zal derhalve niet leiden tot overtreding van verbodsbepalingen als benoemd in de Wnb ten aanzien van verblijfplaatsen van de voorgenoemde soorten.

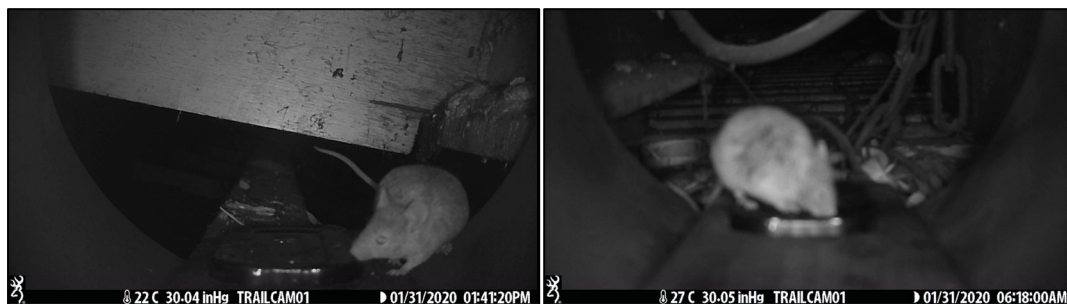
Uit de beelden van de cameravallen is aanwezigheid van een bruine rat (Figuur 3.3) en een huismuis (Figuur 3.4) vastgesteld. Er zijn geen beelden van marterachtigen.

Figuur 3.3 (links): Bruine rat; Figuur 3.4 (rechts): Huismuus.

Aan de hand van de opnames en de waarnemingen van de cameravallen is met zekerheid de afwezigheid van vaste- rust of voortplantingsplaats van marterachtigen aangetoond. Aanpassen van het pand zal derhalve niet leiden tot overtreding van verbodsbepalingen als benoemd in de Wnb.
