**Verkennd bodemonderzoek**

Molenstraat 12 t/m 24  
Eerbeek

22-2205-R01AvH

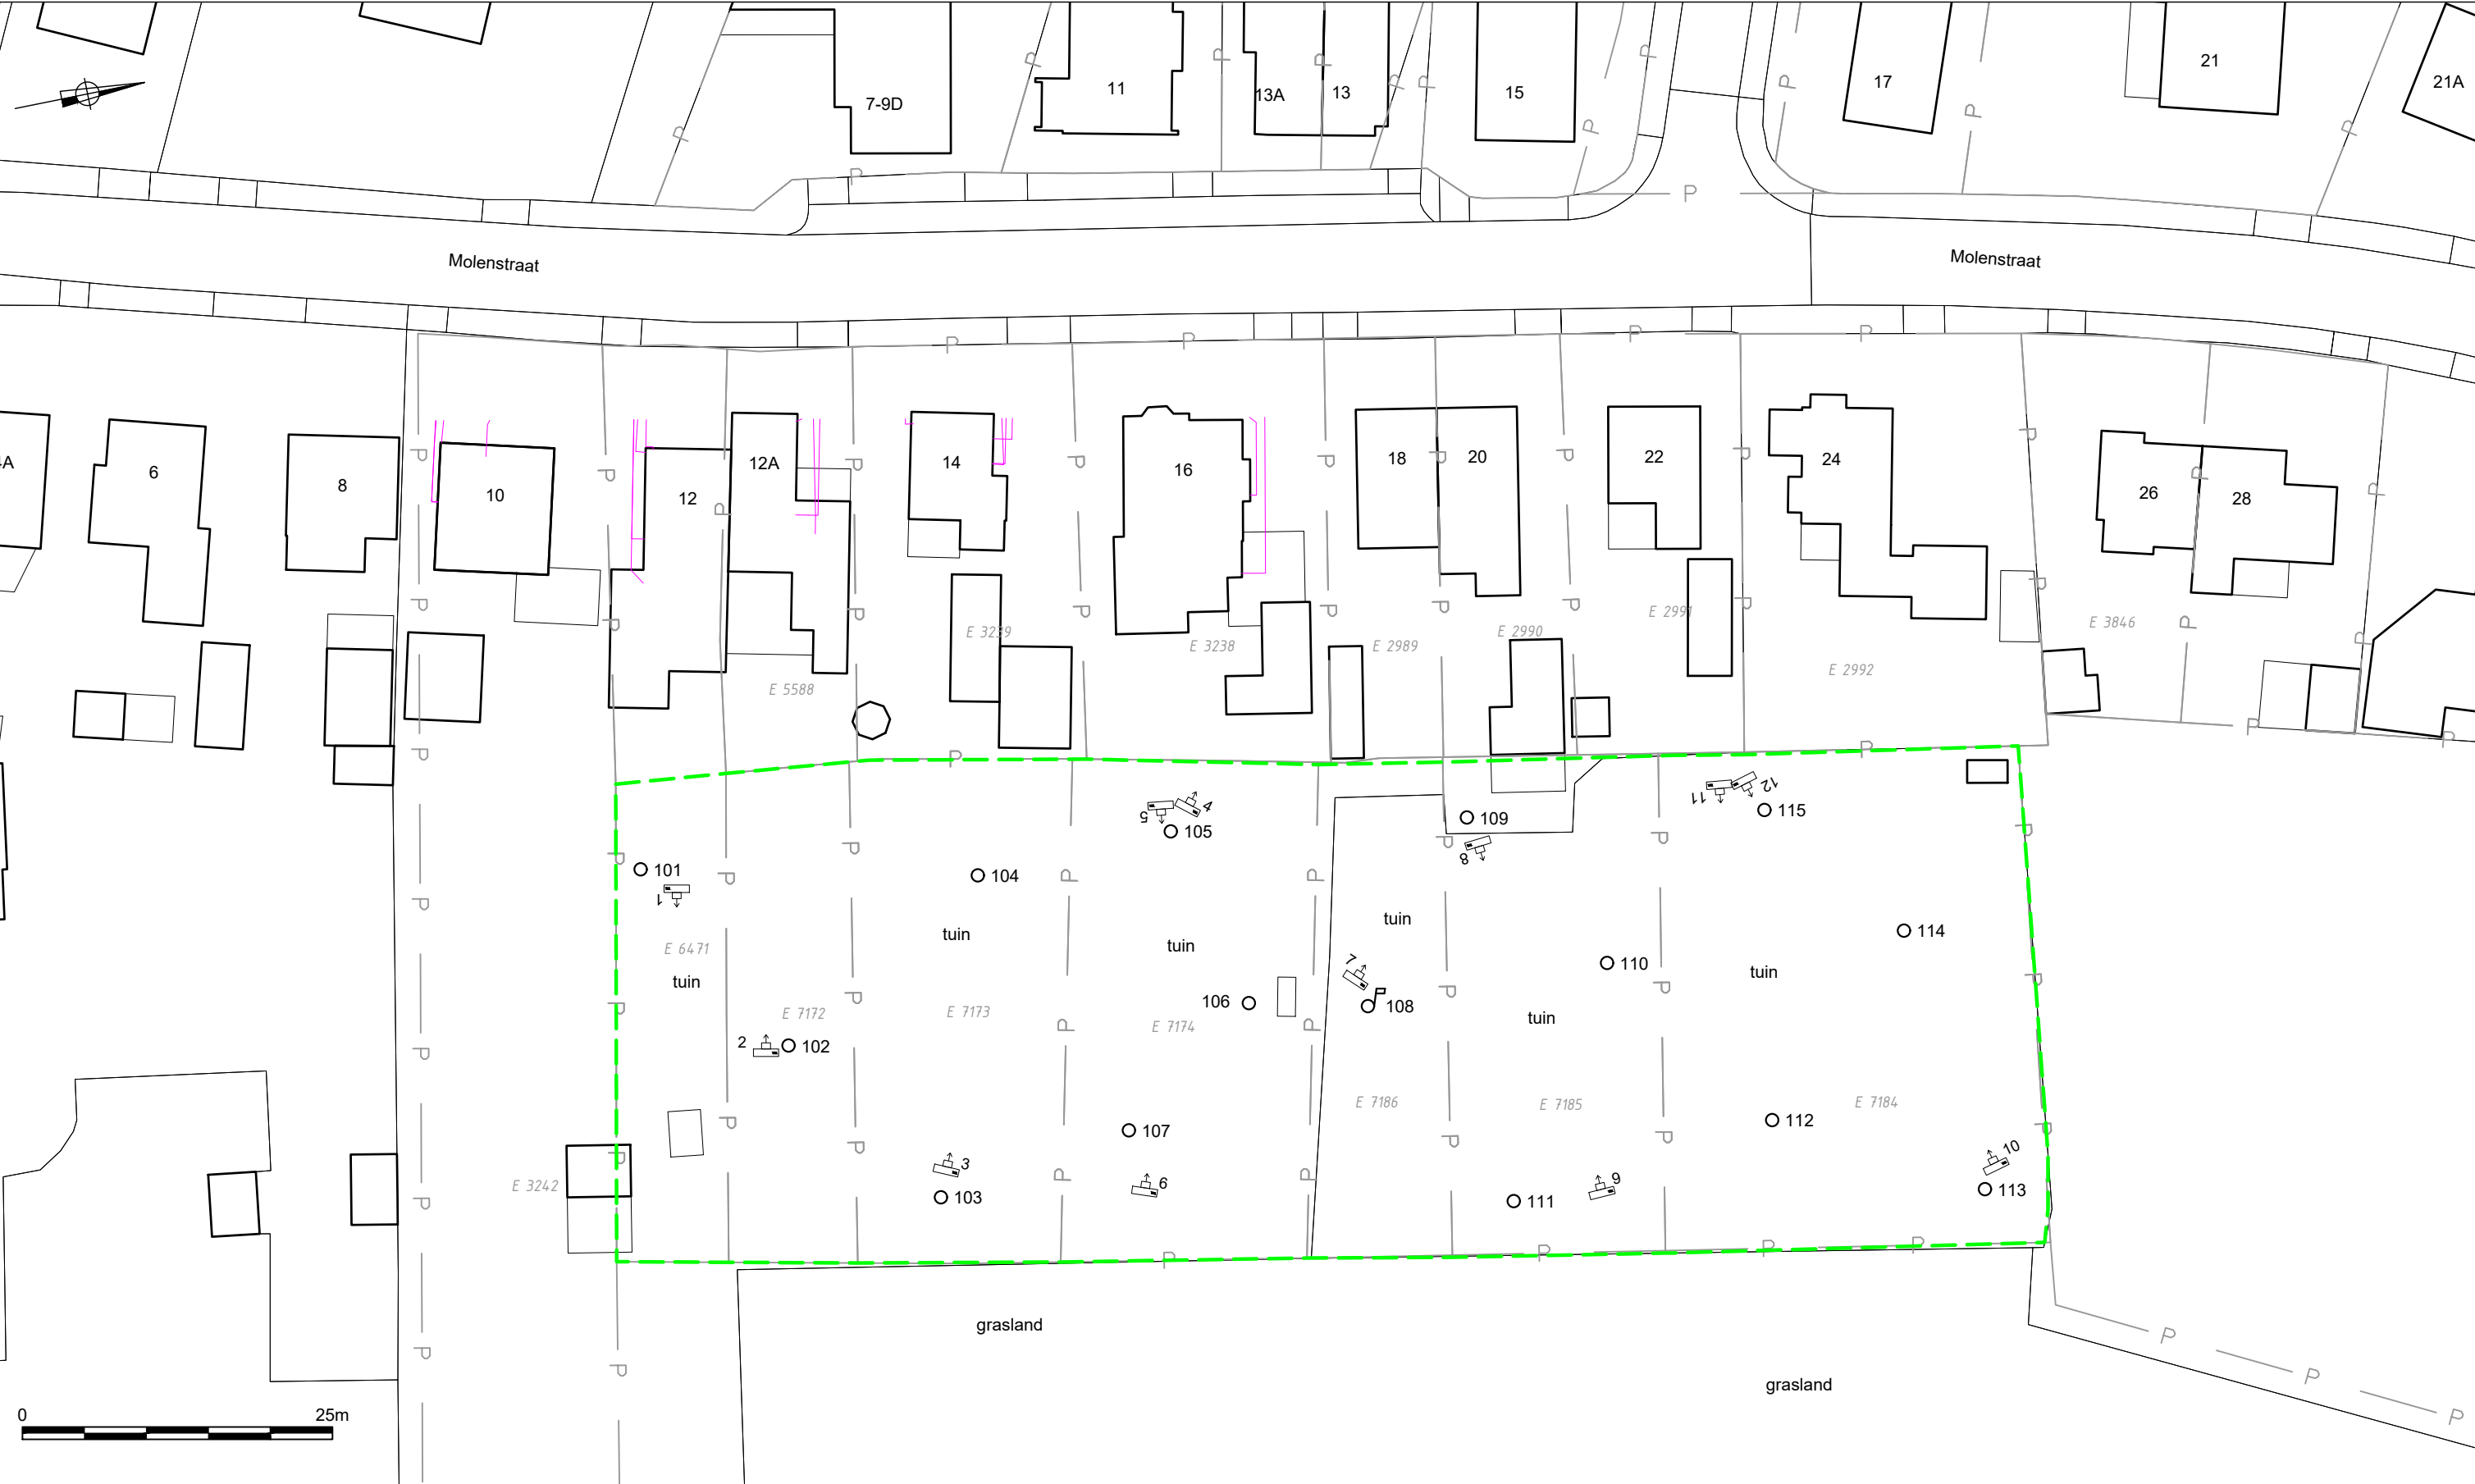
| BIJLAGE | 1.2 |

Op 11 augustus 2022 zijn in totaal 15 boringen (boringen 101 t/m 115) geplaatst, in diepte variërend van 0,5 – 5,5 m-mv. Boring 108, centraal op het terrein, is afgewerkt met een peilbuis ten behoeve van het grondwateronderzoek. De situering van de boringen en de peilbuis en enkele overzichtsfoto's zijn weergegeven in bijlage 1.2 en 1.3.

| Positie boringen en peilbuis | |
