**Milieutechniek Rouwmaat  
Groenlo bv**

## Verkennd bodemonderzoek Empermolen 3-8 te Empe

**Rapportnummer : MT.15408**

Groenlo, 18 december 2015

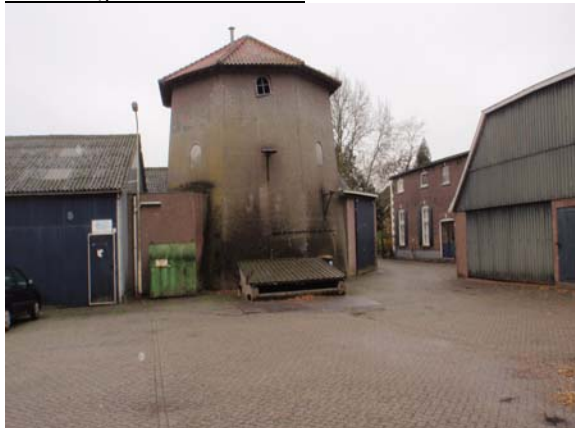
#### Afbeelding onderzoekslocatie:

De onderzoekslocatie is gelegen in het buitengebied van Empe. De onderzoekslocatie is in de huidige situatie bebouwd met meerdere loodsen, een molenaarswoning en een molen. De initiatiefnemer is voornemens de oude molenaarswoning te verbouwen tot dubbele woning, de molen eveneens te verbouwen tot woning en de omliggende loodsen te slopen. In het kader van een Rood voor Rood regeling zullen er eveneens twee extra woningen bijgebouwd worden.

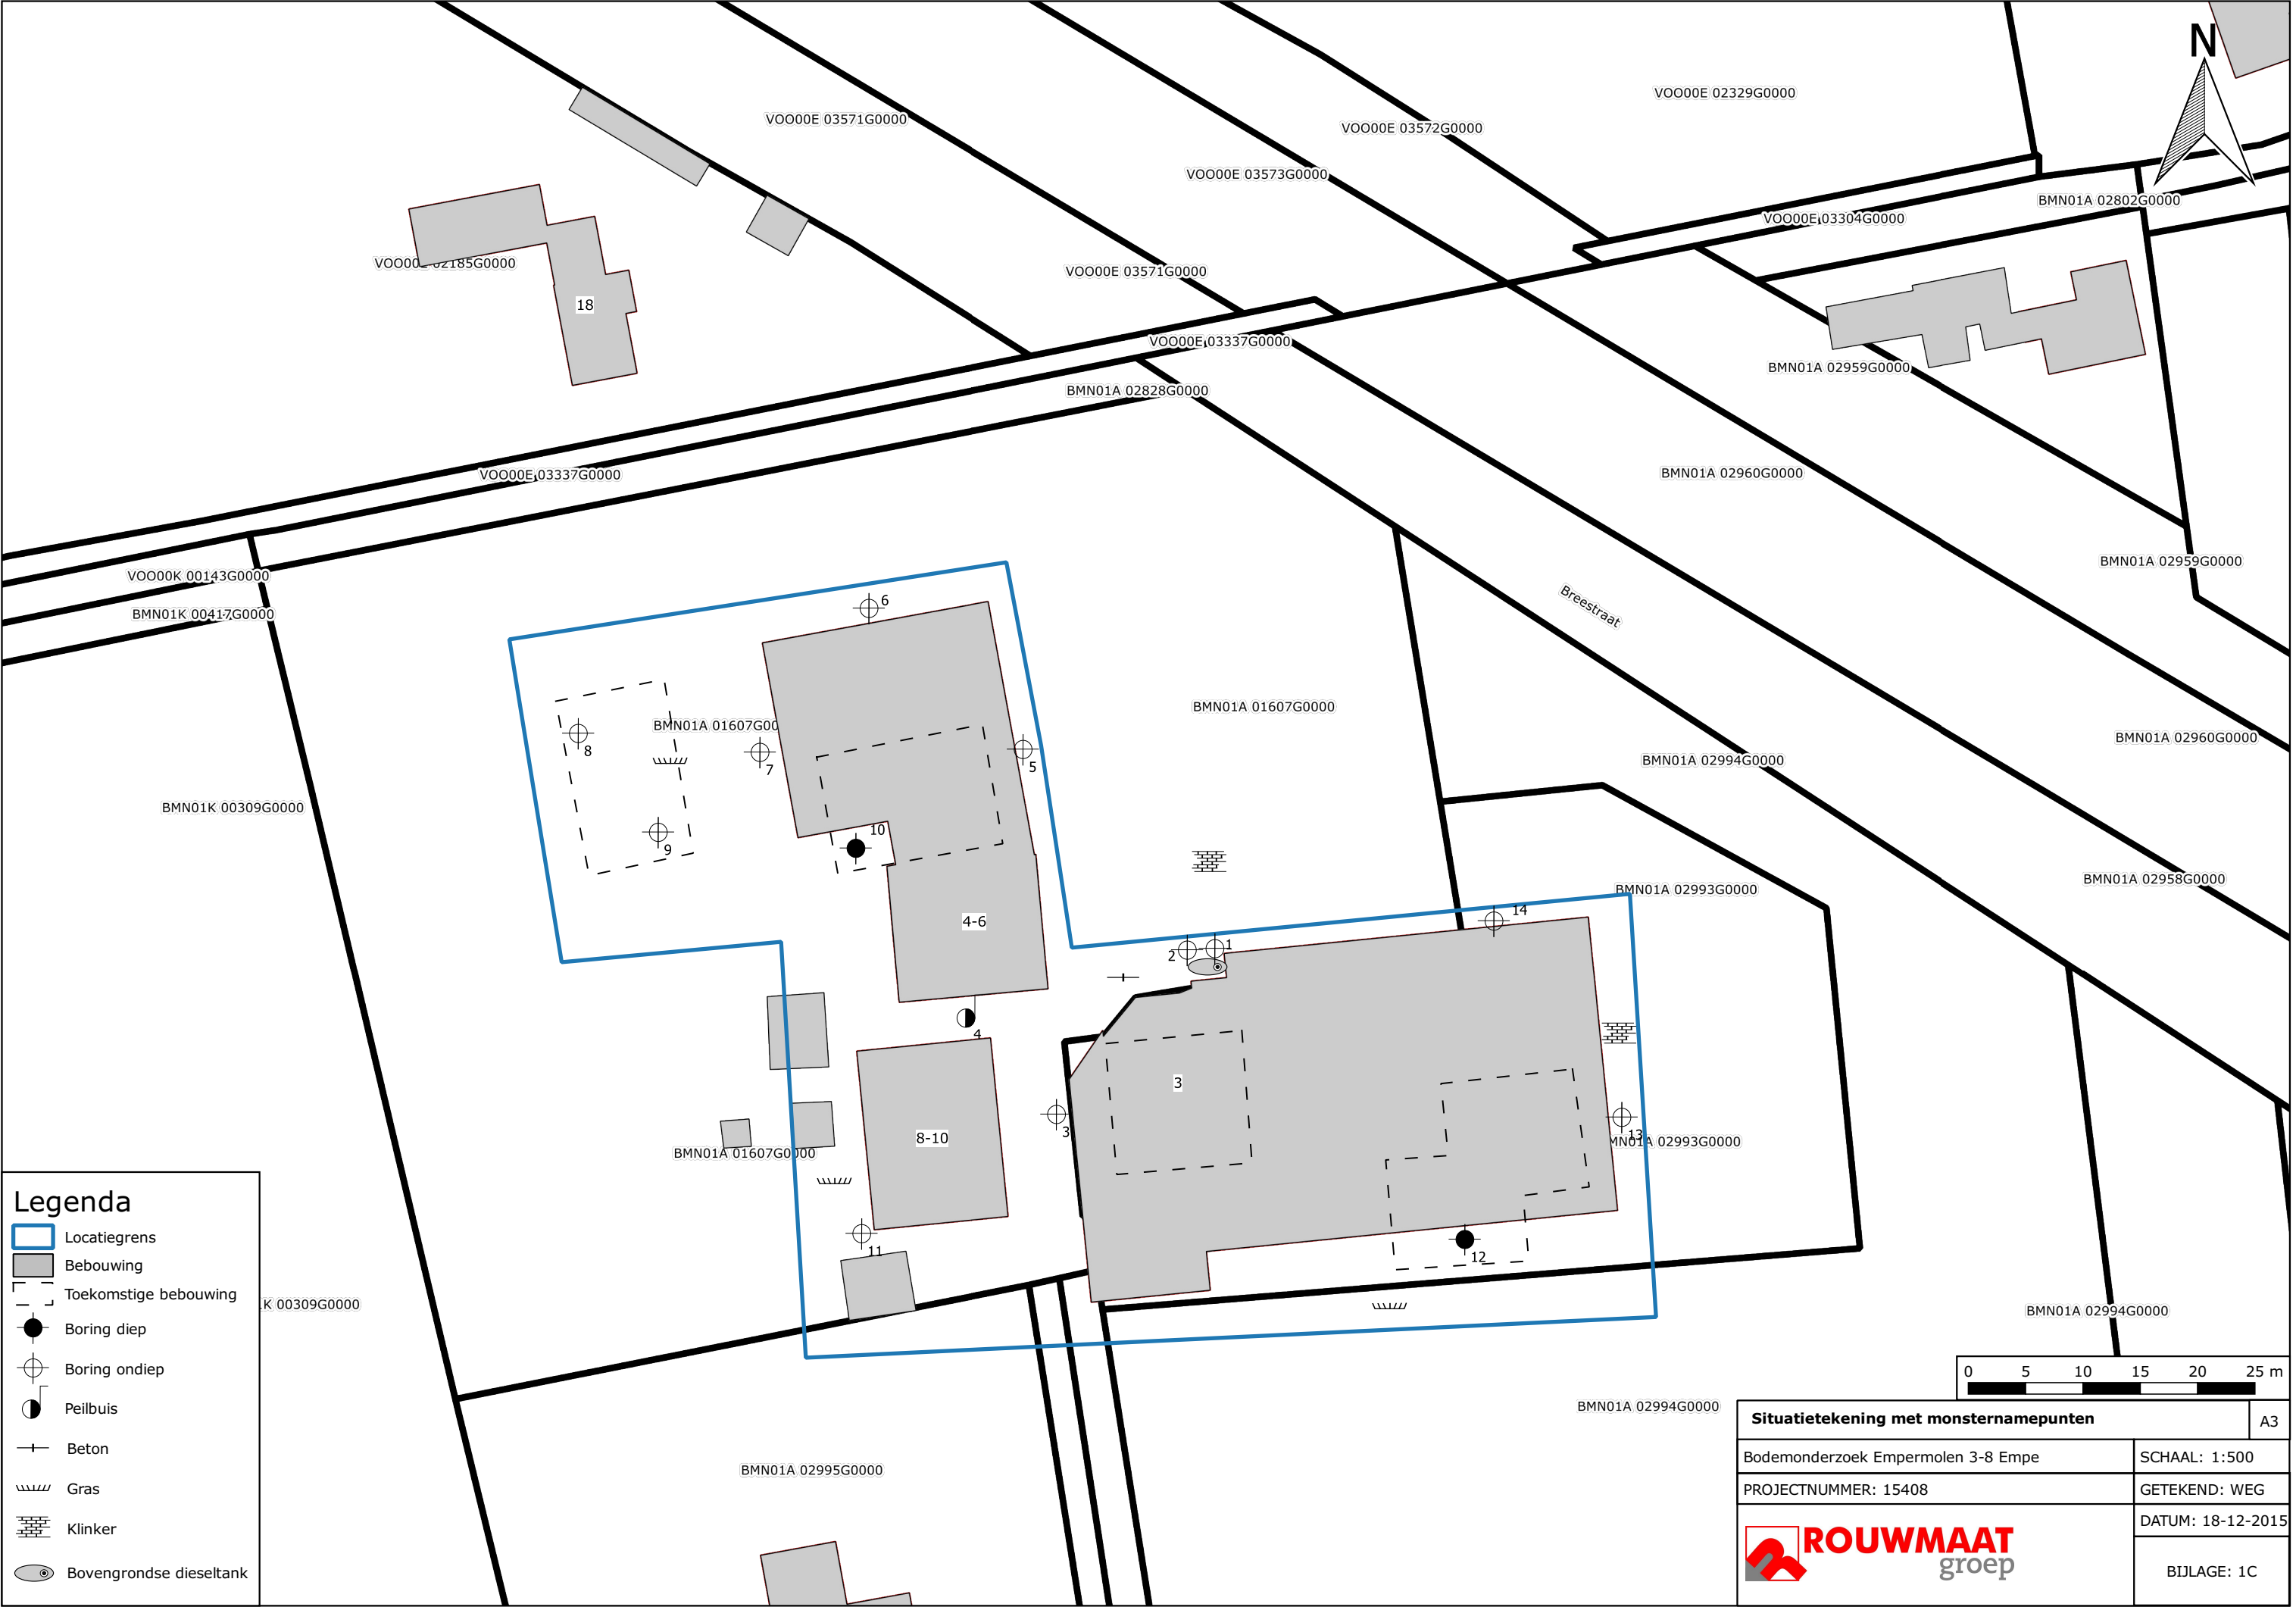
**BIJLAGE 1<sup>c</sup>**

**SITUATIETEKENING MET MONSTERNAMEPUNTEN**

Op de tekening in bijlage 1c staan de diverse boringen weergegeven. De boorbeschrijvingen staan beschreven in bijlage 2.

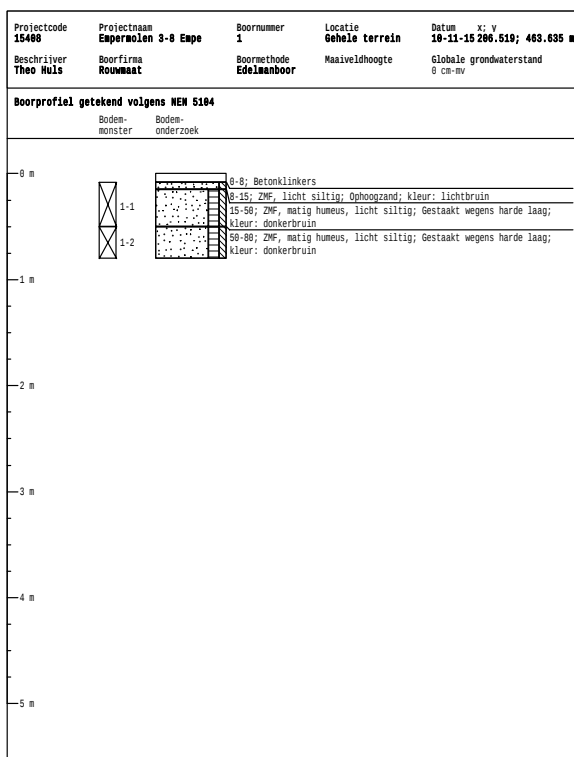
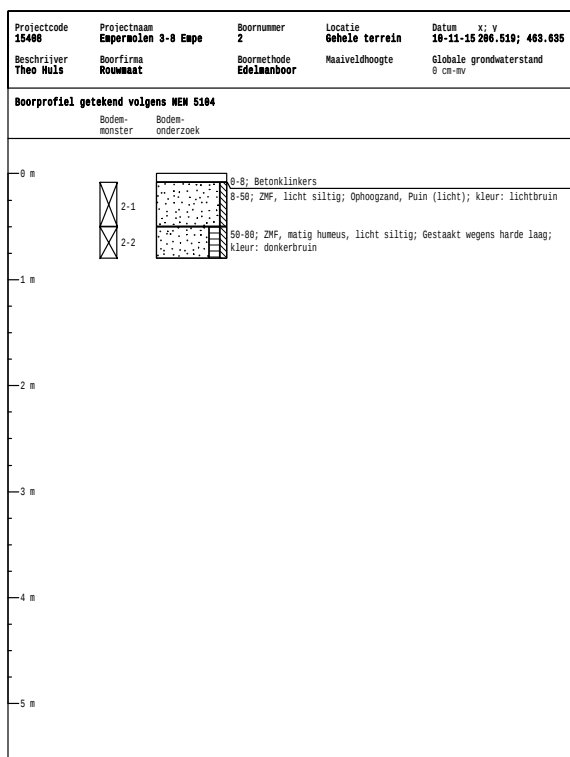
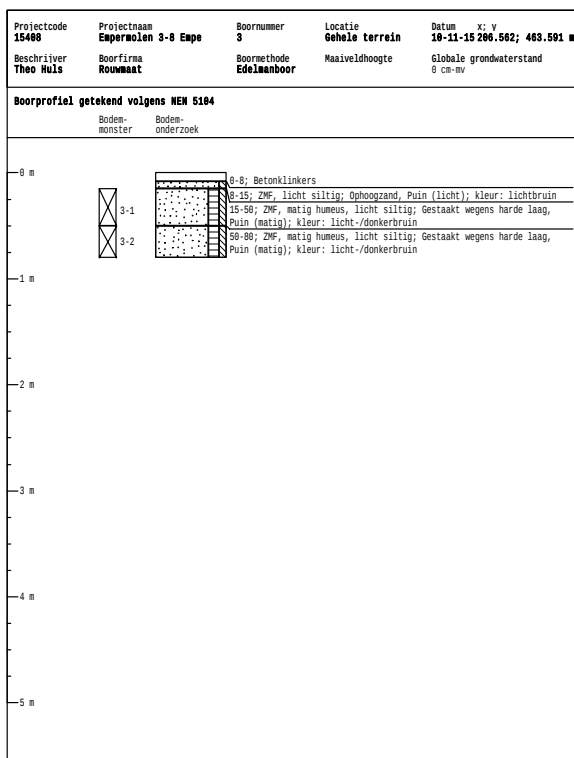
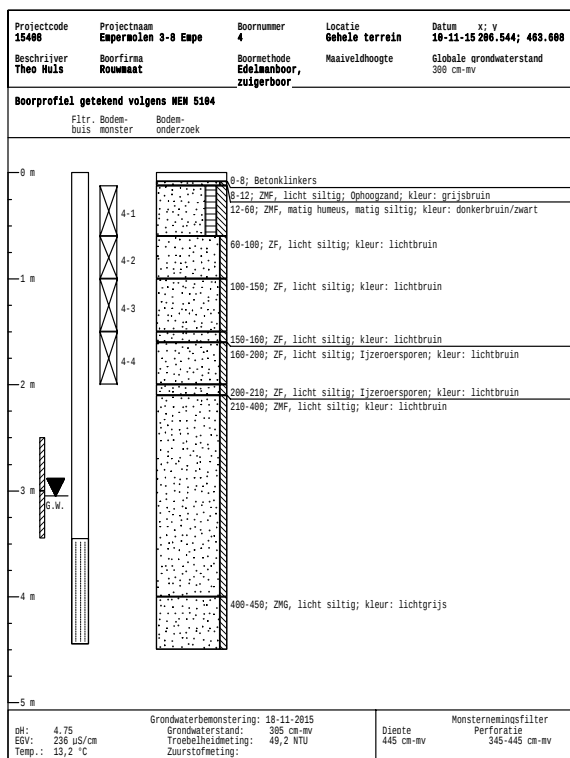
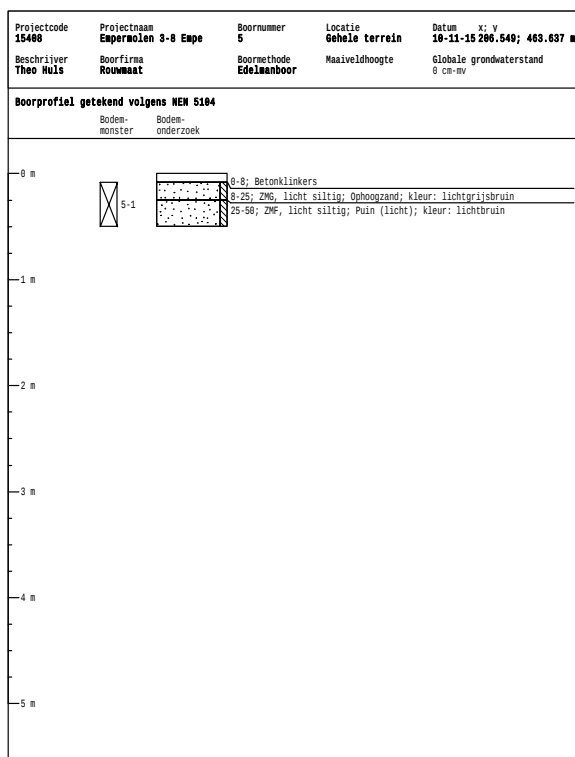
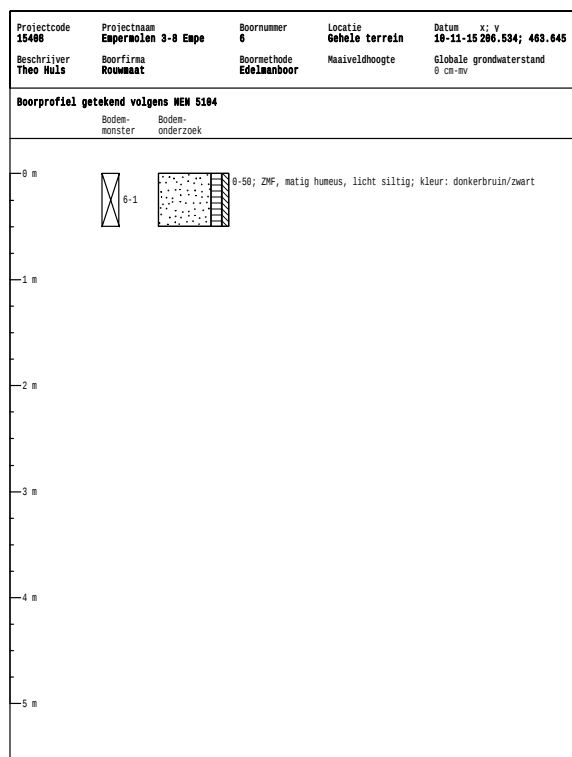
## BIJLAGE 2

### **BOORBESCHRIJVINGEN**

De bovengrond bestaat overwegend uit lichtbruin, matig fijn zand. Daaronder bestaat de ondergrond overwegend uit lichtbruin, matig fijn zand. Tijdens de monsternamen bedroeg de grondwaterstand 305 cm-mv voor peilbuis 4. De complete omschrijvingen van de boorprofielen staan vermeld in bijlage 2.

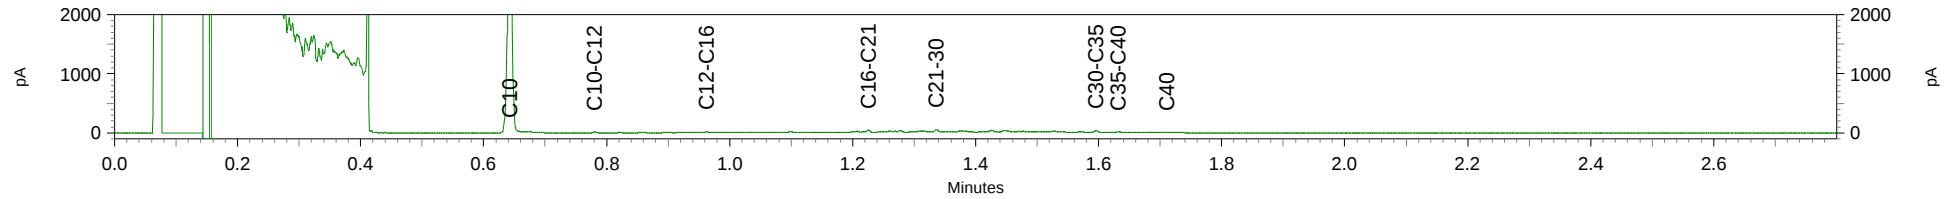
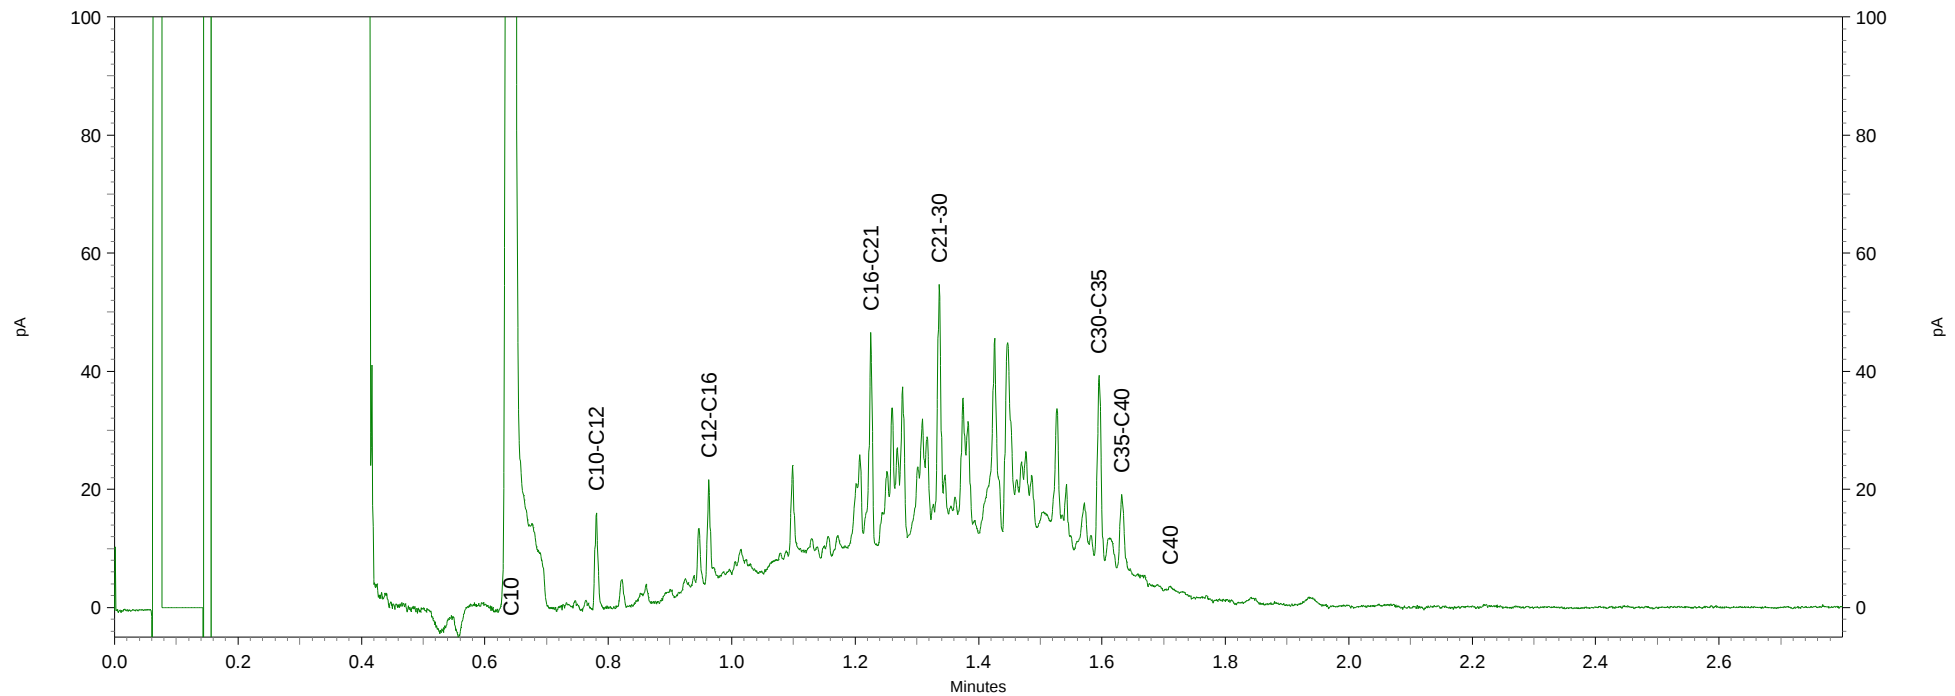
## Chromatogram TPH/ Mineral Oil

Sample ID.: 8795338  
Certificate no.: 2015127555  
Sample description.: 4-1, 6-1, 8-1, 9-1, 11-1, 12-1, 13-1, 14-1>MM3
