Nader bodemonderzoek  
ter plaatse van:

**Emperweg 4  
te Empe**

**230068**

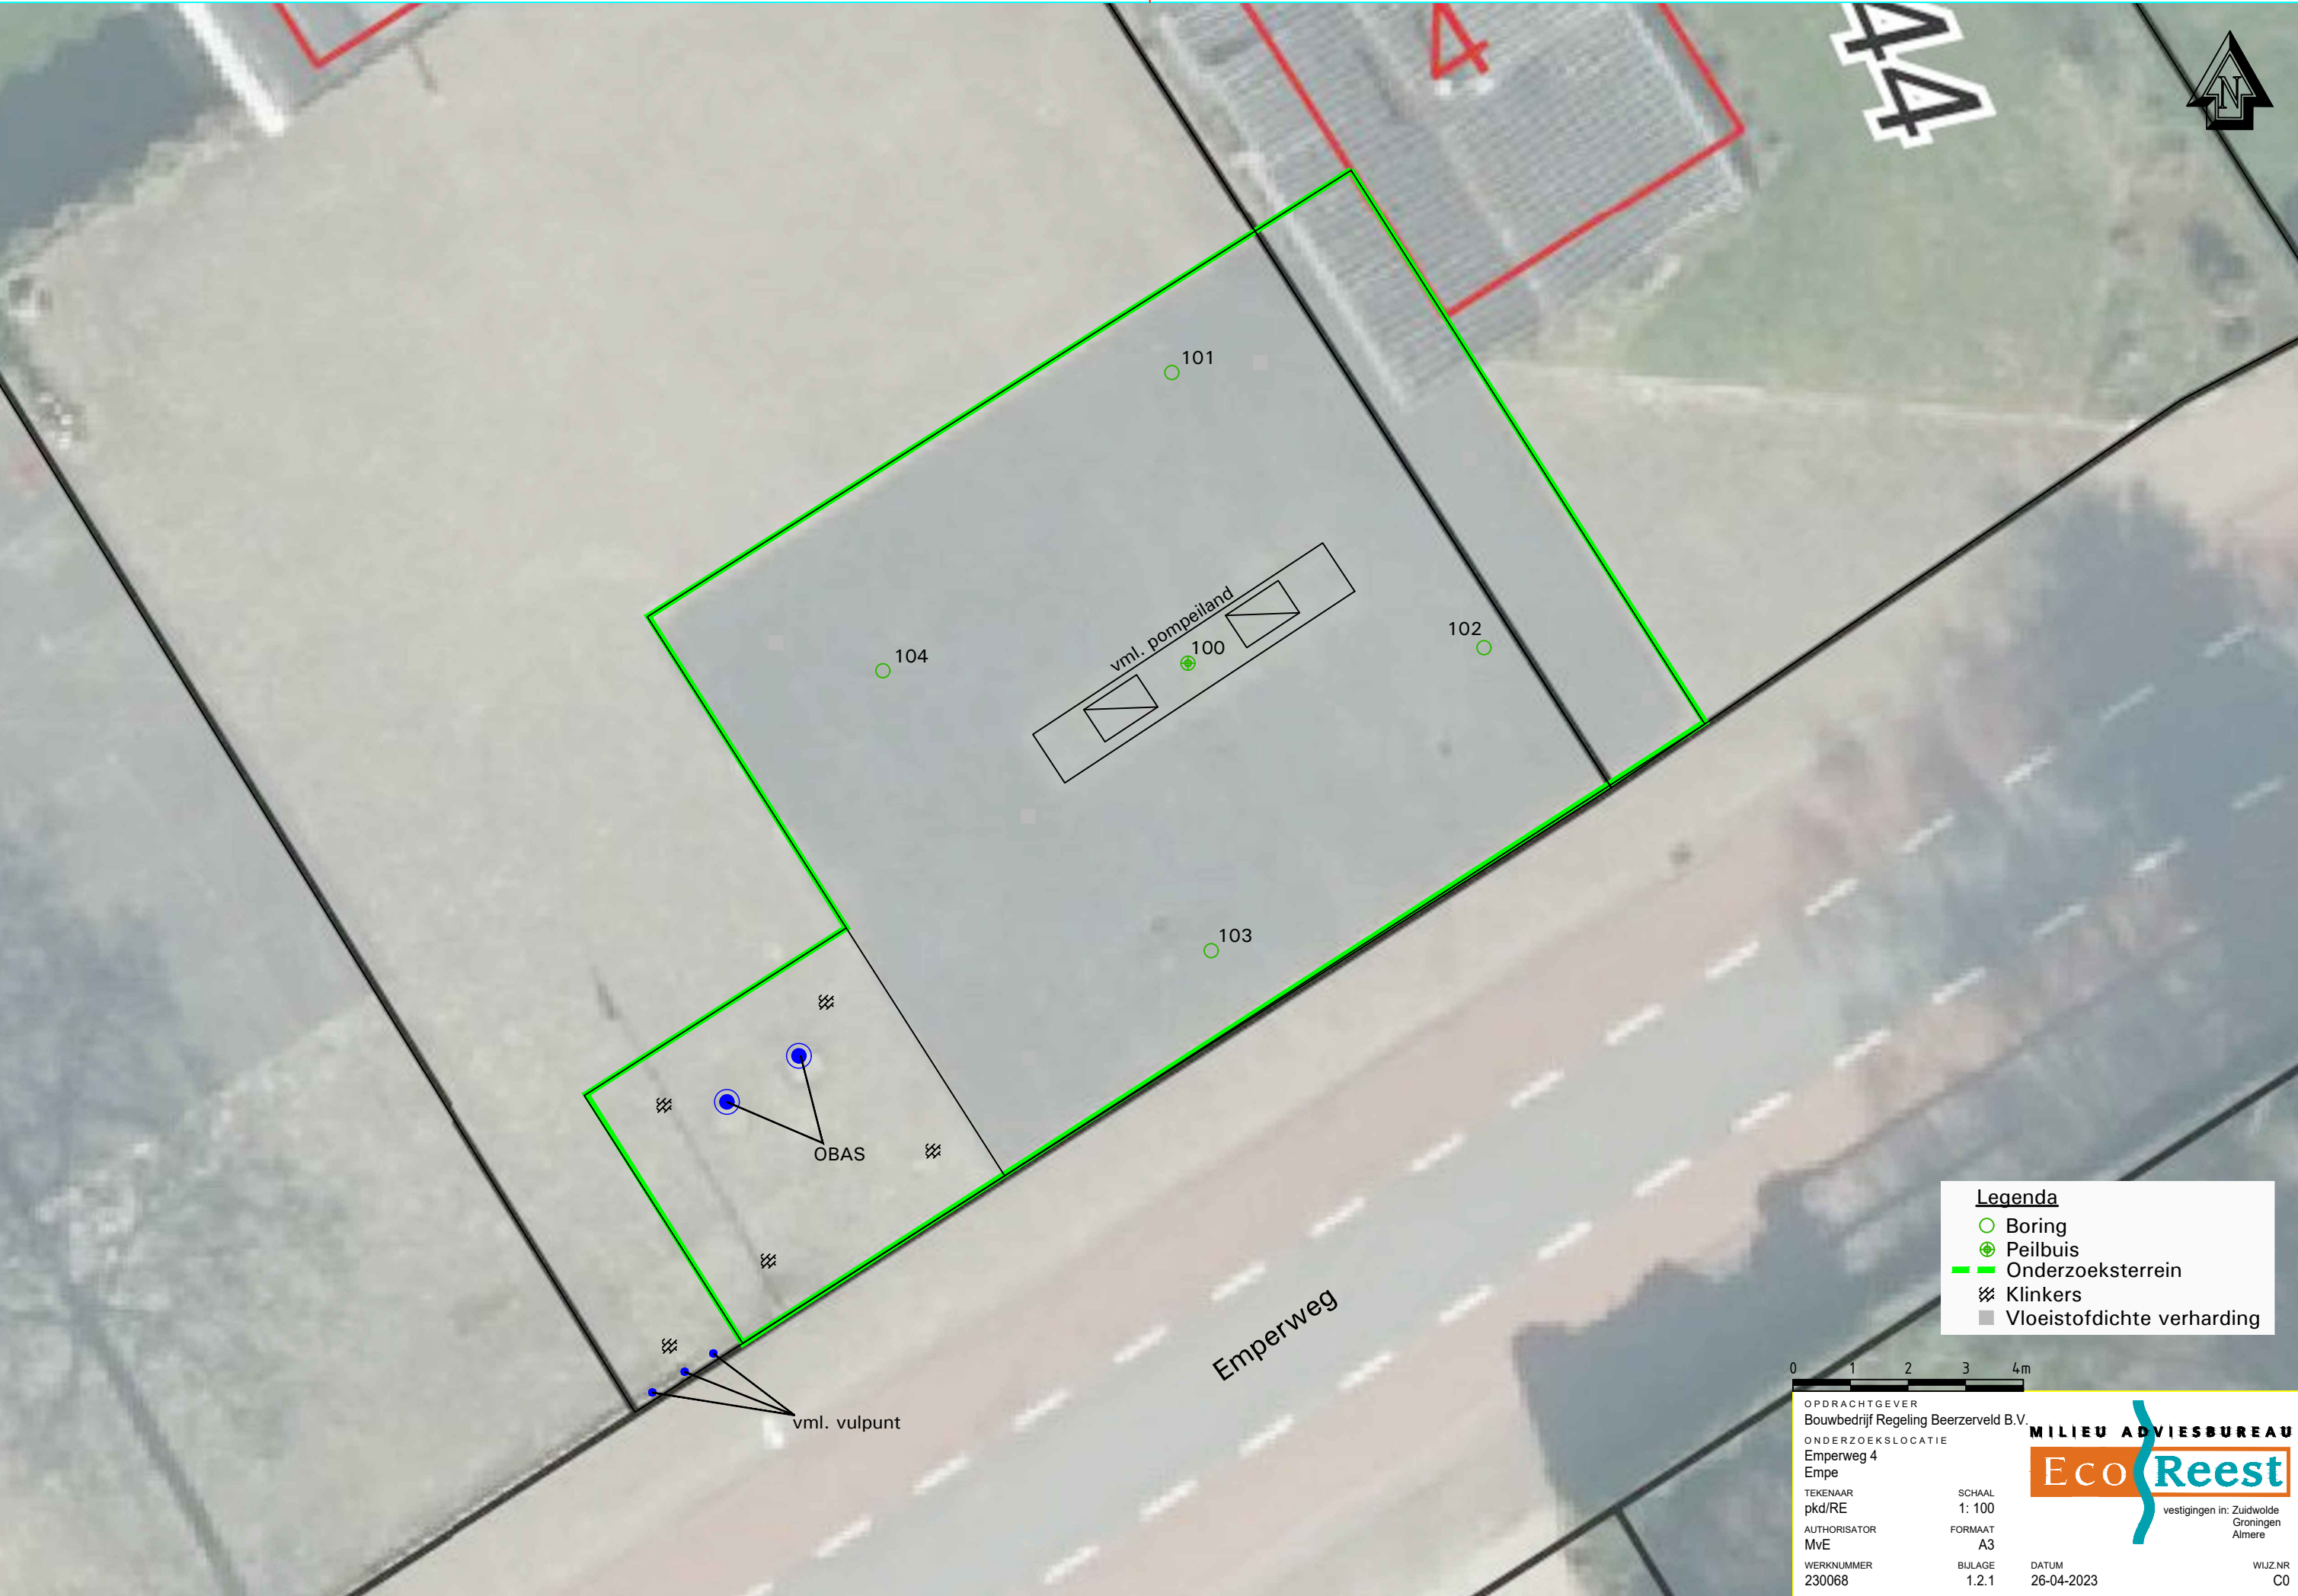
- Boring
- Peilbuis
- Onderzoeksterrein
- Klinkers
- Vloeistofdichte verharding

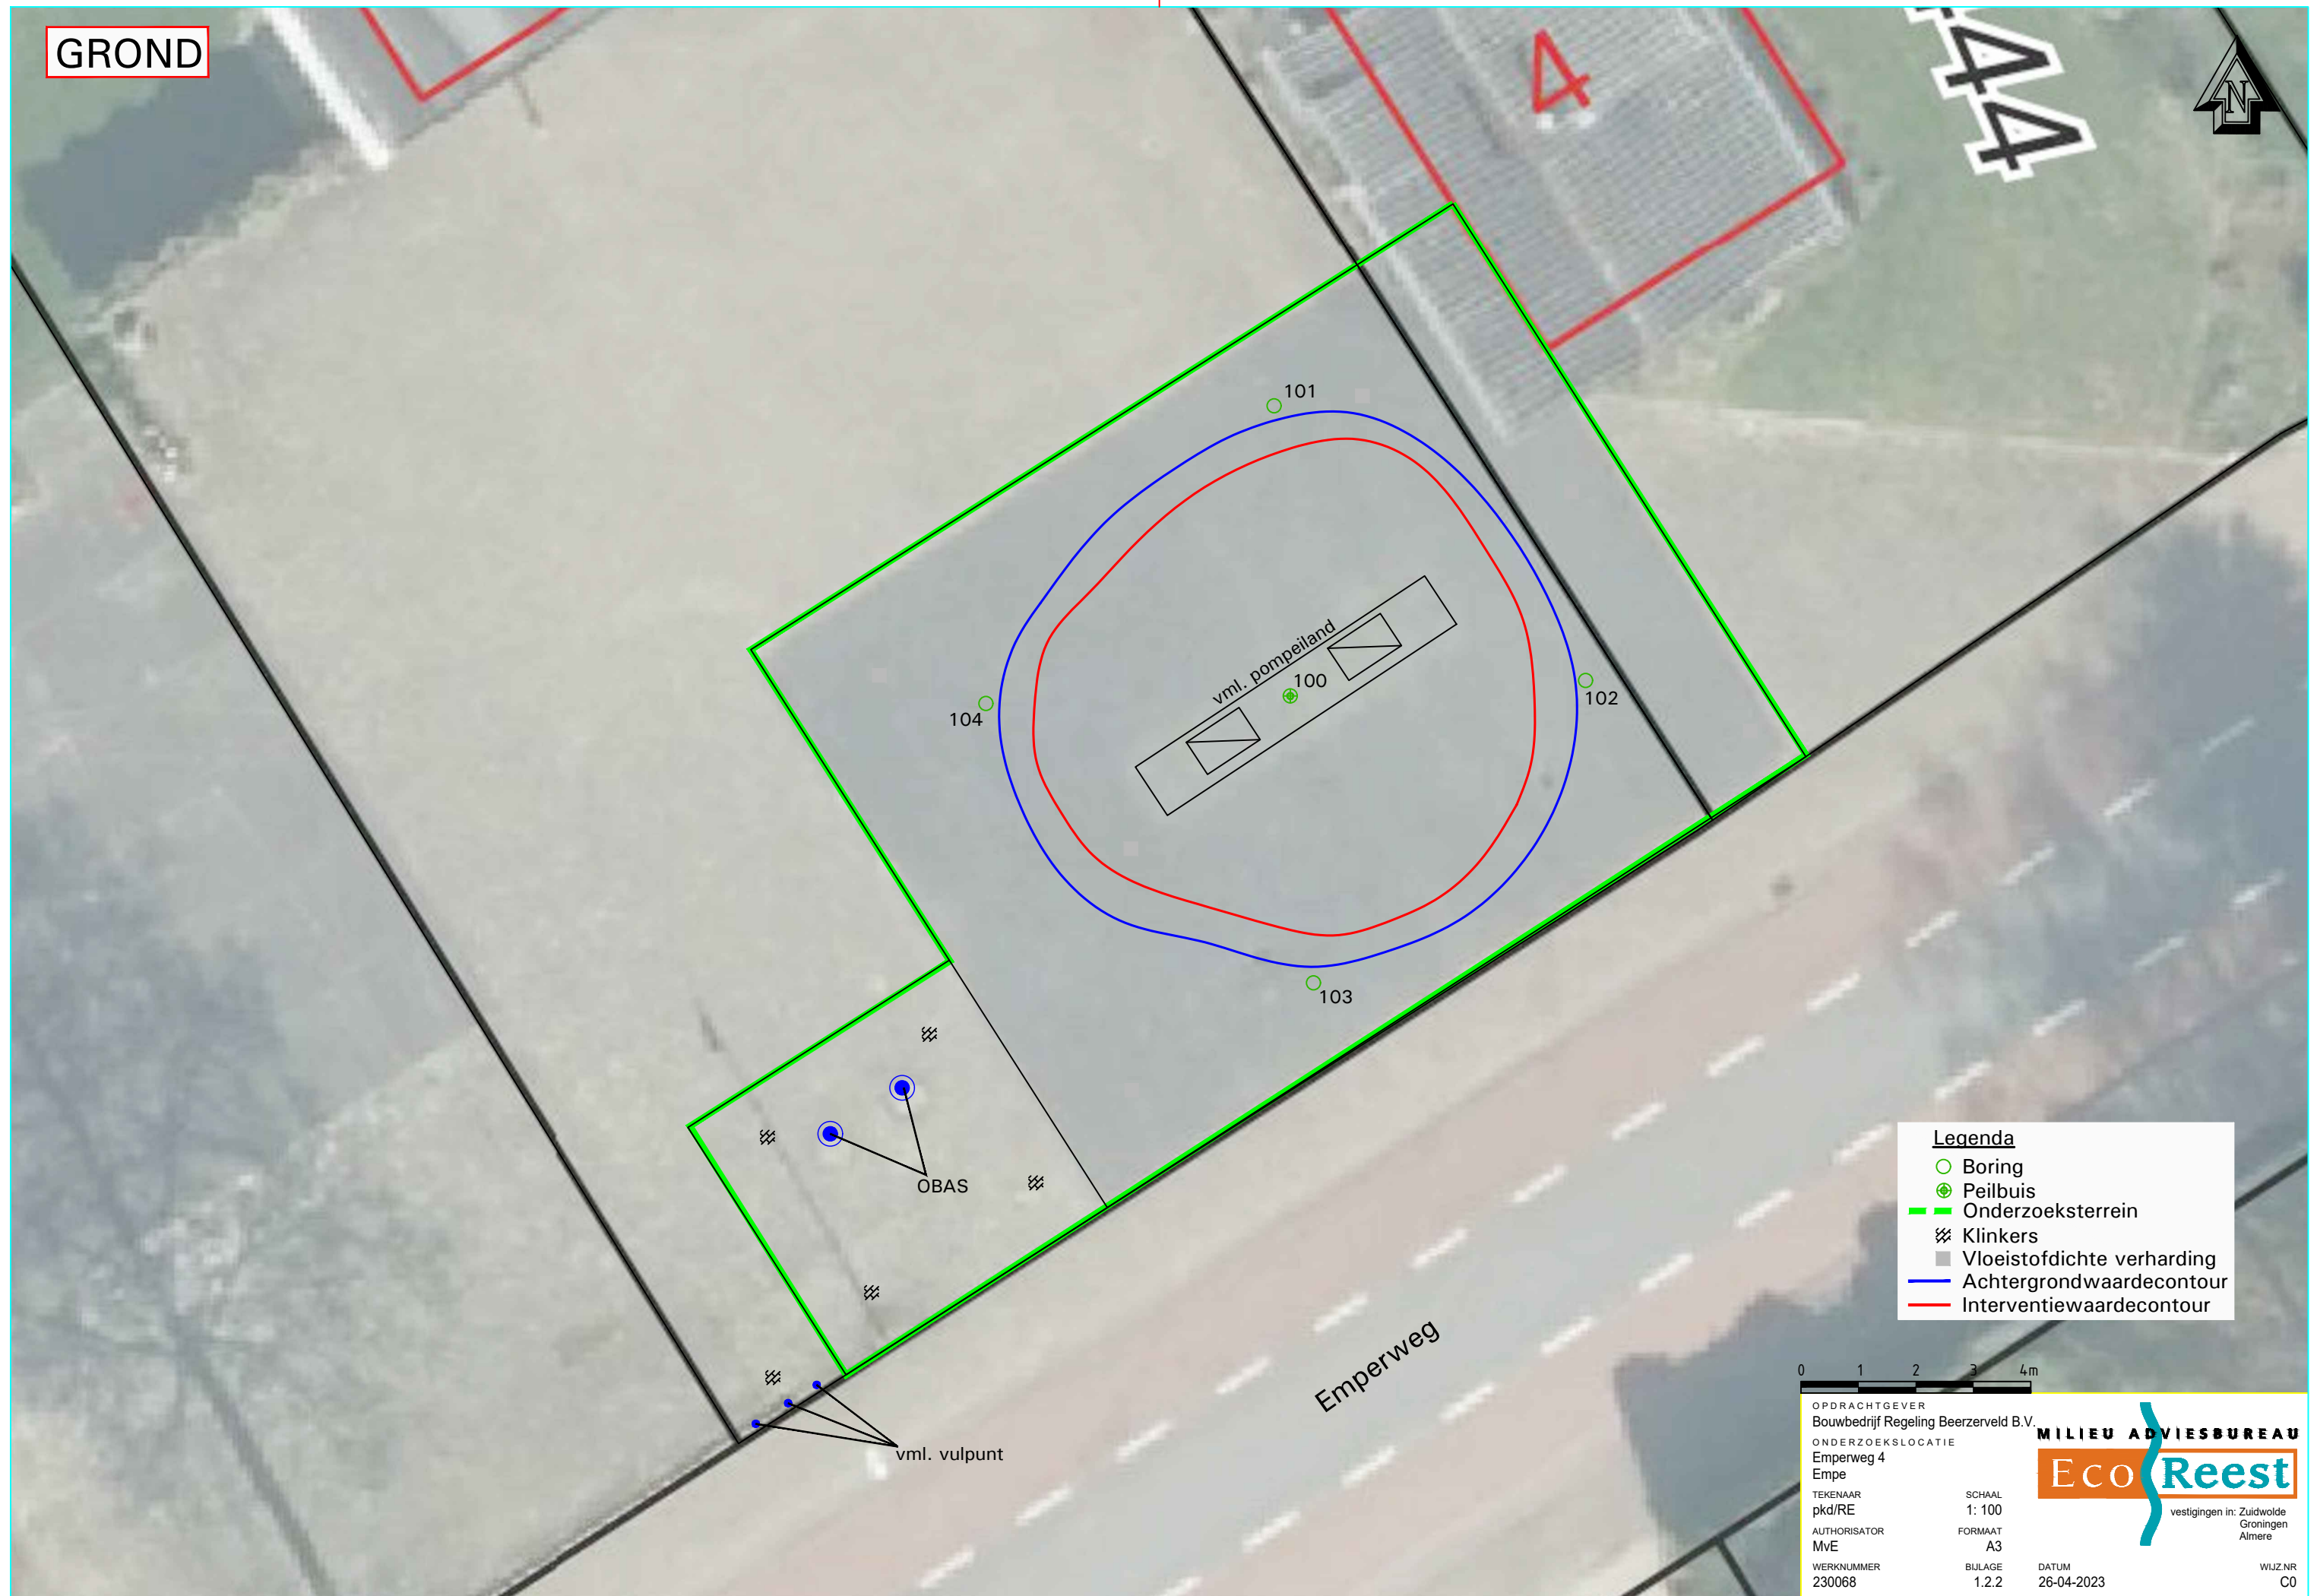
GROND

- Boring
- ⊕ Peilbuis
- Onderzoeksterrein
- ⊘ Klinkers
- Vloeistofdichte verharding
- Achtergrondwaardecontour
- Interventiewaardecontour

Op basis van het huidige totaal aan gegevens is de verontreiniging van de grond en het grondwater met minerale olie, ethylbenzeen en xylenen ter plaatse van de voormalige afleverzuilen vermoedelijk ontstaan als gevolg van morsingen bij het tanken en/of lekkage vanuit het leidingwerk.

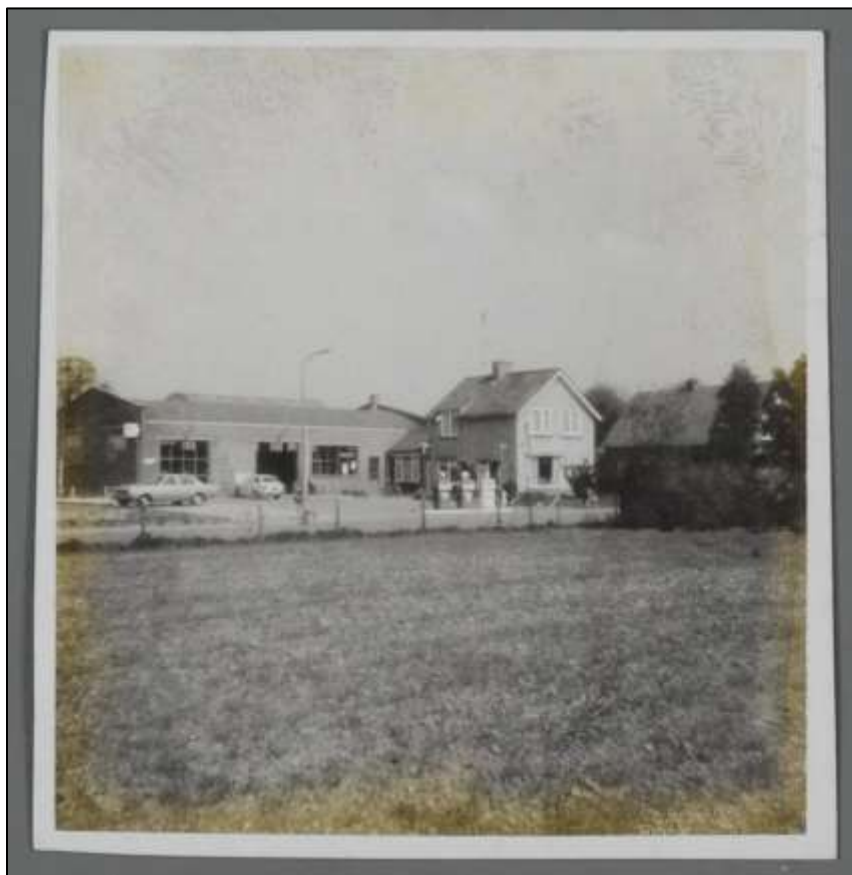
Figuur 1: Situatie 1974 (bron: <https://erfgoedcentrumzutphen.nl/>)

Zichtbaar zijn enkele afleverzuilen voor brandstoffen.

Uit fotomateriaal blijkt dat het benzine-service-station in ieder geval in 1974 en 1997 in bedrijf was.

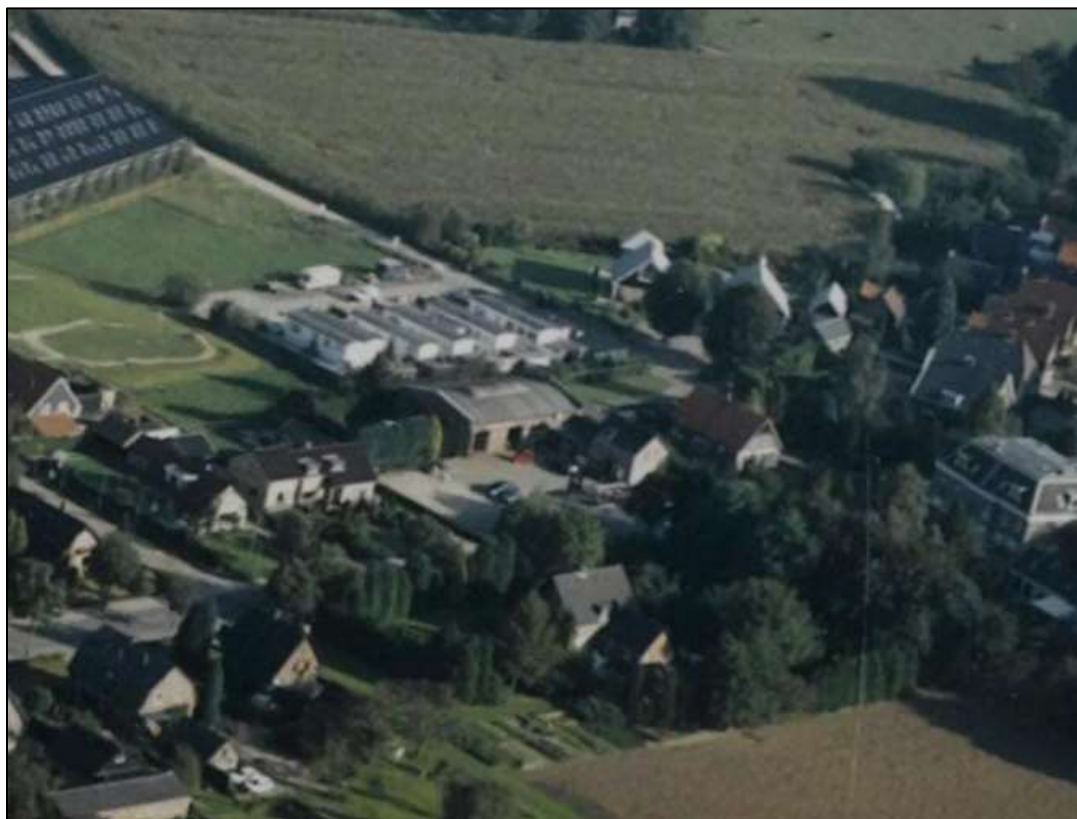
Figuur 3: Situatie 1997 (bron: [bron: https://erfgoedcentrumzutphen.nl/](https://erfgoedcentrumzutphen.nl/))

Zichtbaar is dat het garagebedrijf actief is en dat enkele afleverzuilen voor brandstoffen aanwezig zijn.
