## HYDROLOGISCH ONDERZOEK

### *Domineeskamp Hall*

Rapportnummer: K193181-Hall

Opdrachtgever: Gemeente Brummen

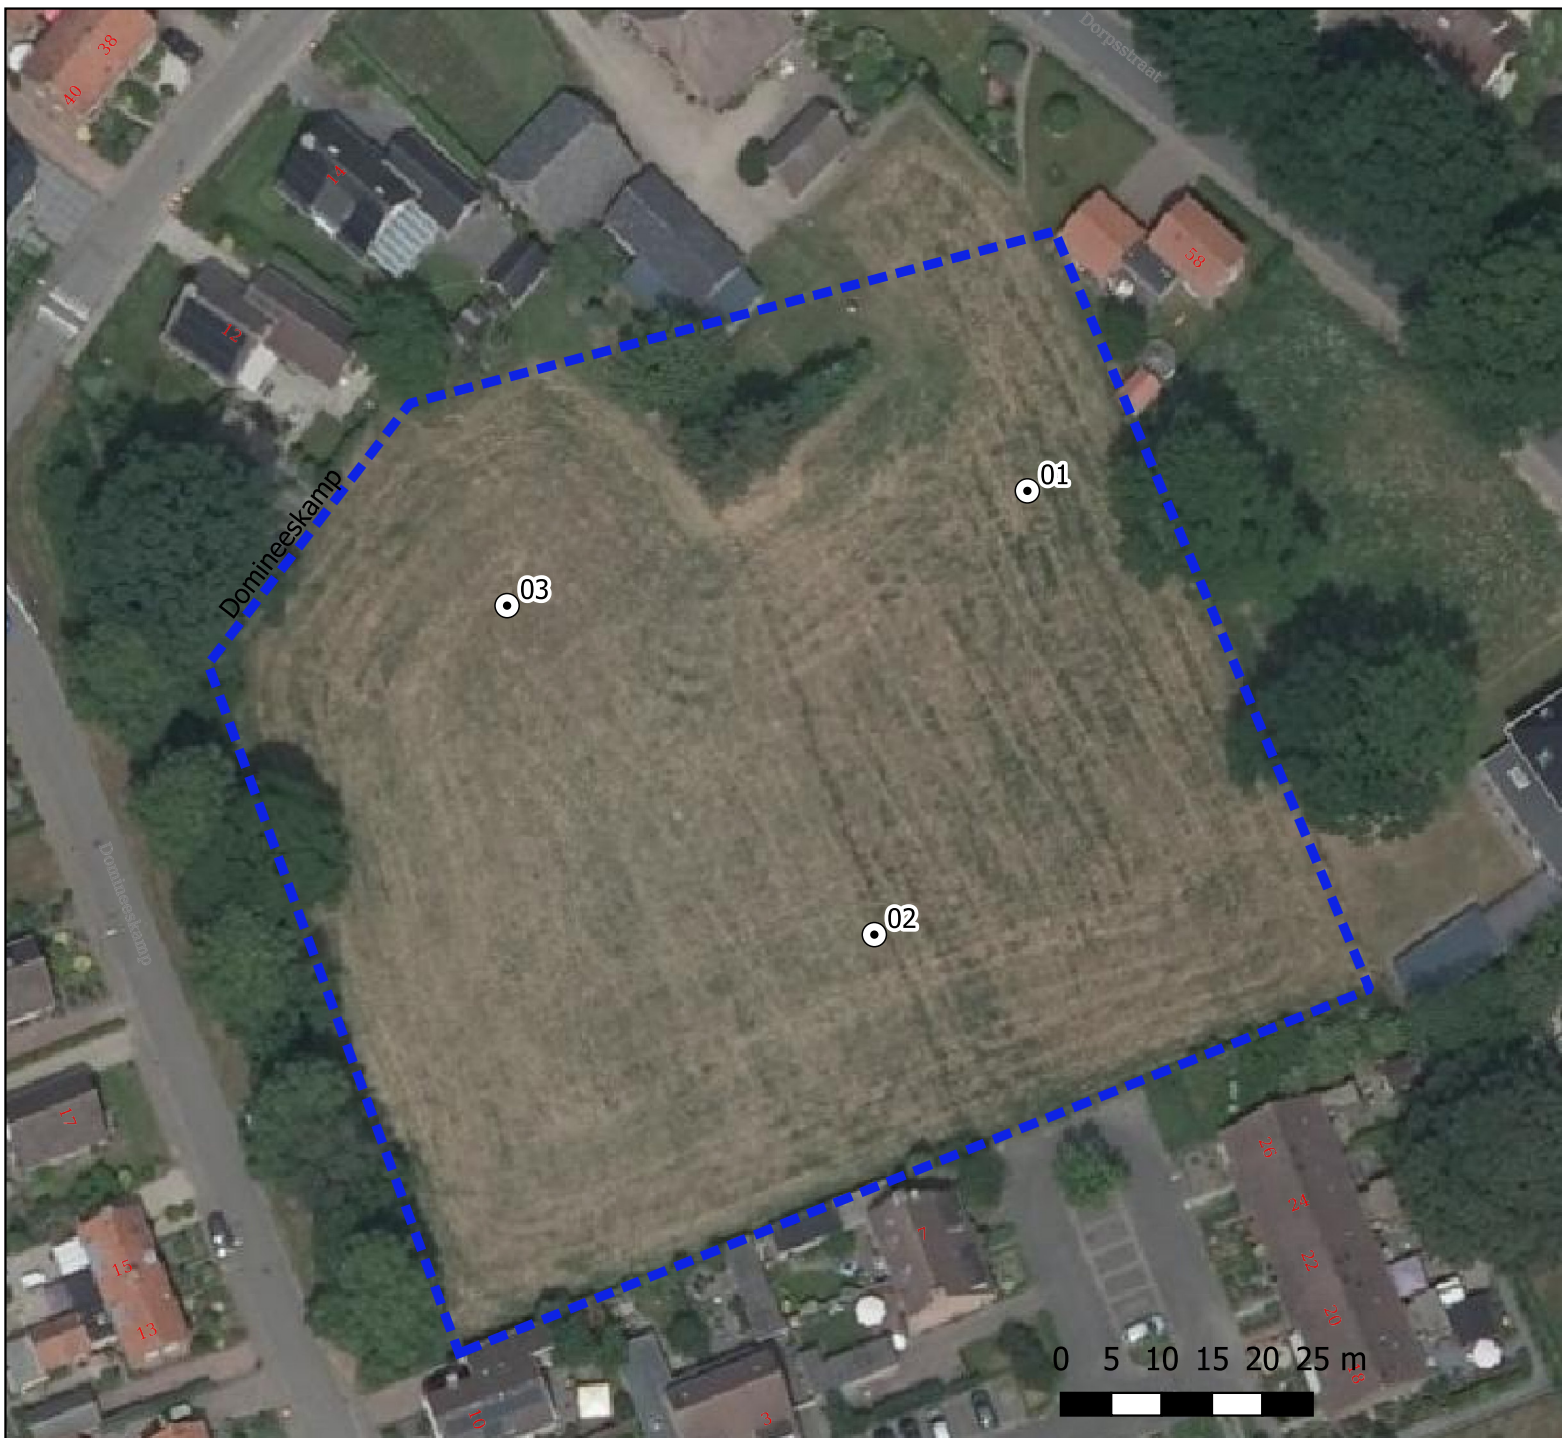
## **BIJLAGE 3: SITUERING BORINGEN**

boringen 2,5 m

Situatietekening met boorpunten

De veldwerkzaamheden zijn op 20 september 2019 uitgevoerd door A. Beunk van Bodem Expert. De locatie van de boringen is weergegeven in bijlage 3.
