Verkennd bodemonderzoek  
Dorpsstraat te Hall  
*Project 2018-0023-007*

projectnummer 2018-0023-007  
project Dorpsstraat te Hall  
opdrachtgever BRO

versie 1.0  
datum 15 mei 2018

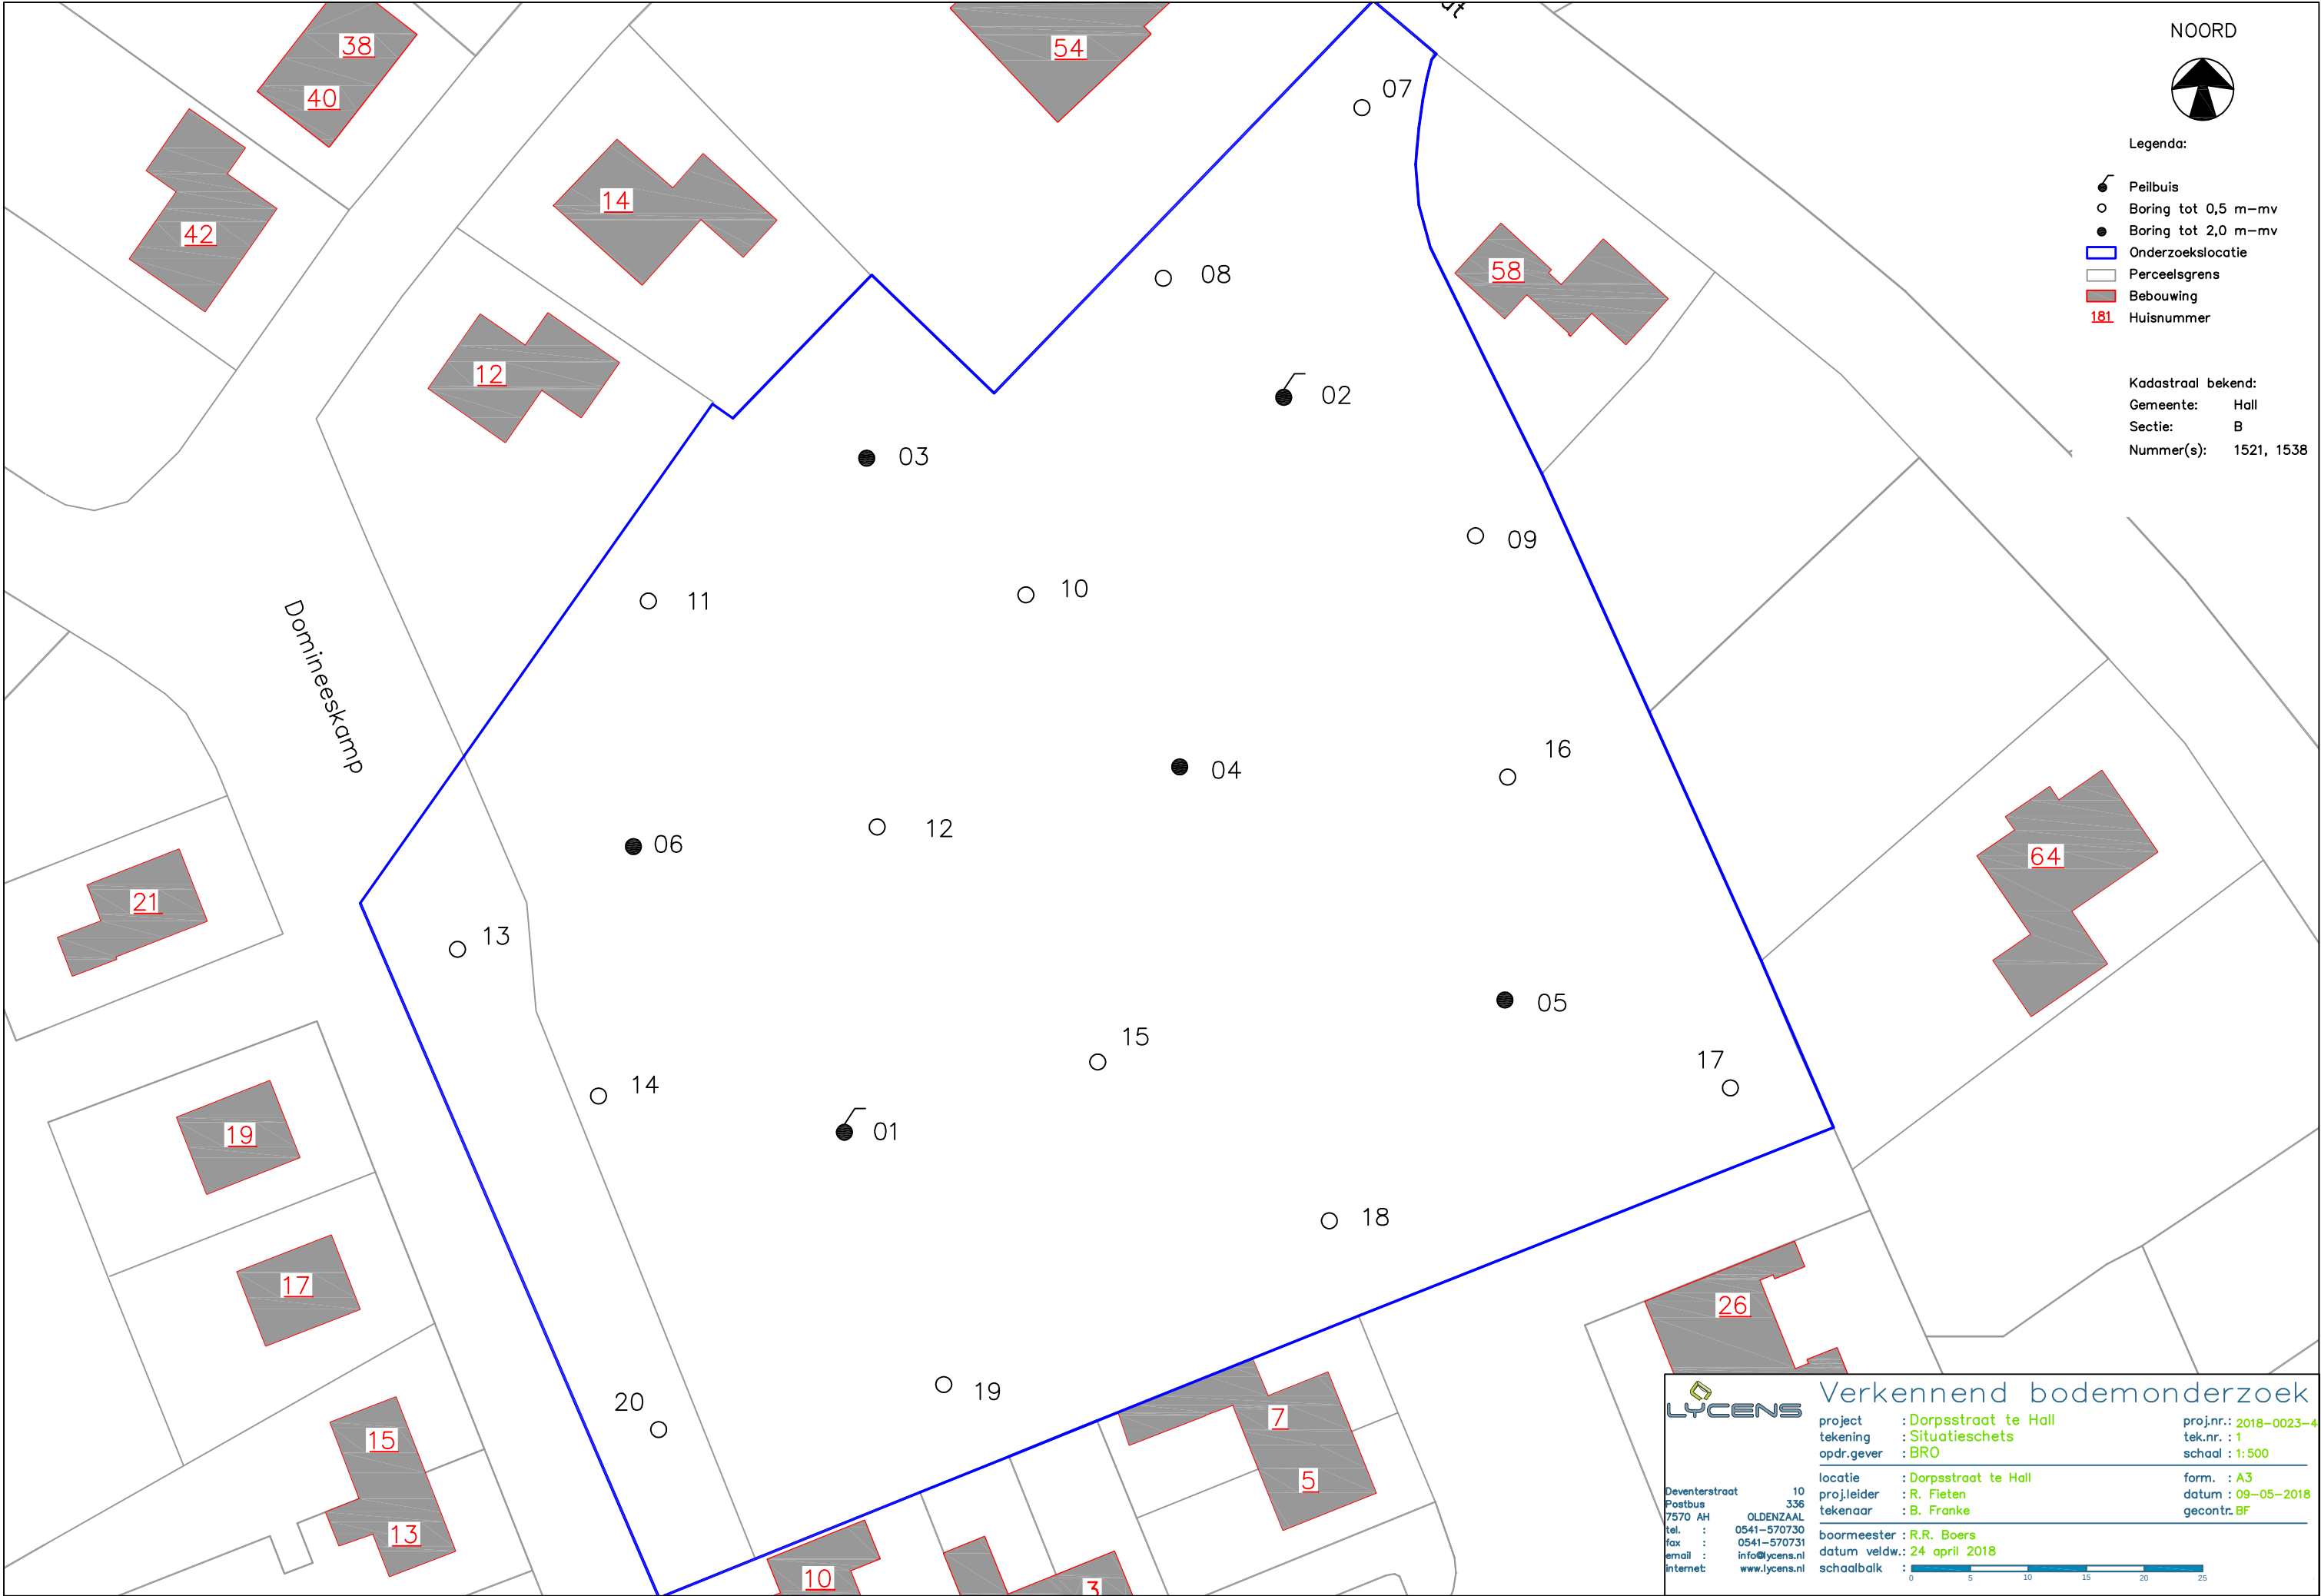
BIJLAGE 2  
SITUATIESCHETS

Vervolgens zijn in totaal 20 boringen verricht. Hiervan zijn 14 boringen verricht tot circa 0.5 m-mv, 4 boringen tot circa 1.8 m-mv, 1 boring tot circa 3.0 m-mv en 1 boring tot circa 3.5 m-mv uitgevoerd. De twee laatstgenoemde peilbuizen zijn afgewerkt met een peilbuis. Het filter van de peilbuizen staat op een diepte van respectievelijk circa 2.0 tot 3.0 m-mv en 2.5 tot 3.5 m-mv. De peilbuizen zijn na plaatsing op 24 april 2018 en voor bemonstering conform NEN 5744:2011 op 1 mei 2018 door de heer R.R. Boers doorgepompt. De posities van de onderzoekspunten zijn op de tekening in bijlage 2 weergegeven.
