**Verkennd asbestonderzoek**

**Buurtweg 16 – 30  
Oeken**

**Opdrachtnummer: 101004-Ave1**

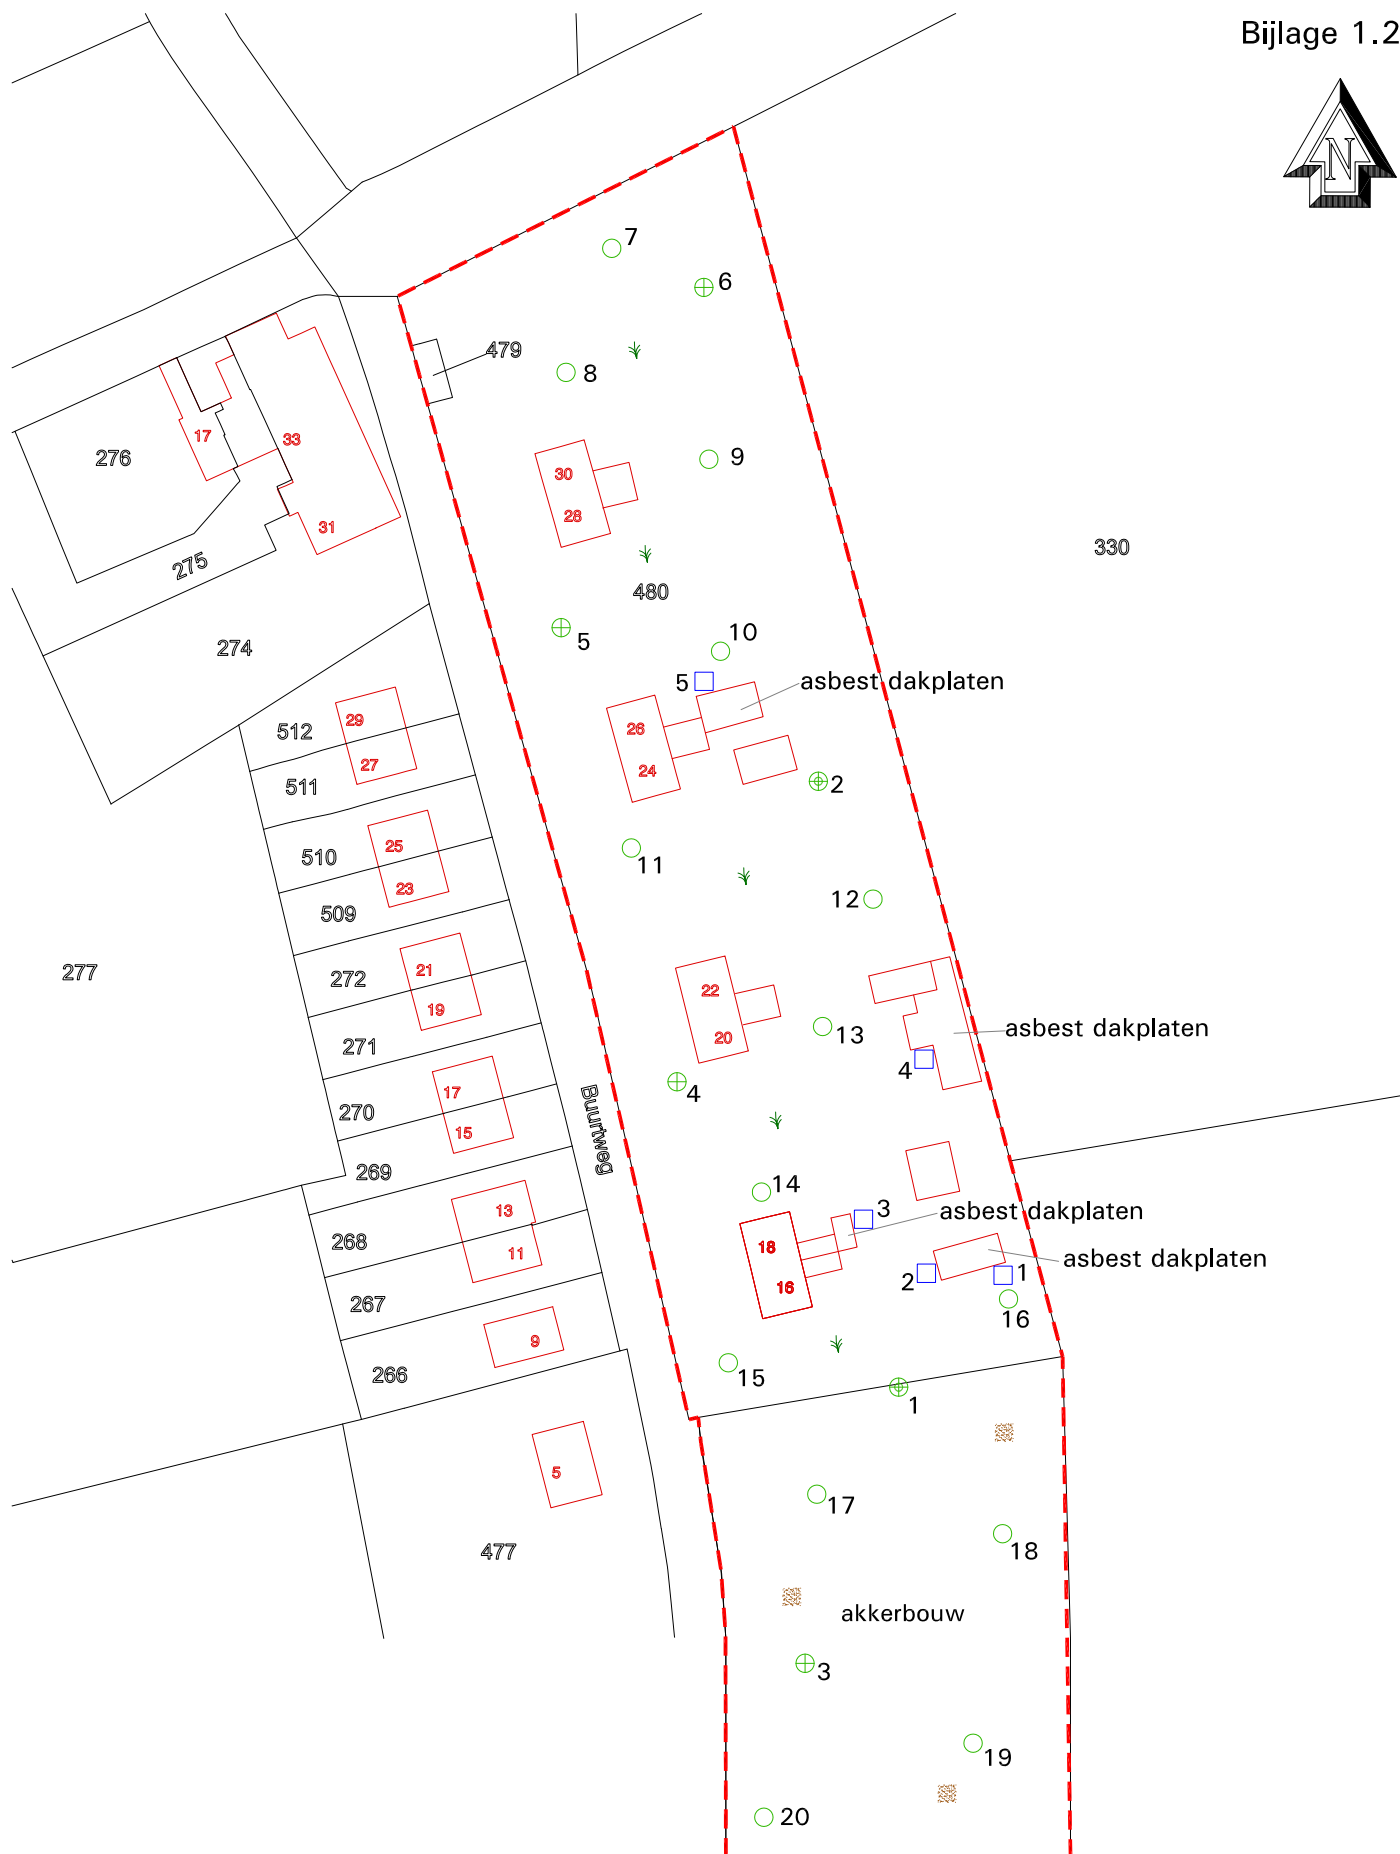
Het onderzoek richt zich op het onverharde maaiveld onder de asbest verdachte dakbedekking met een oppervlakte van ca. 285 m<sup>2</sup> (zie bijlage 1.2). Het onderzoeksterrein is verdacht op het voorkomen van asbest in de vorm van vezels.

Voor de ligging van de onderzoekslocatie en de afbakening van het onderzoeksterrein wordt verwezen naar de situatietekening in bijlage 1.2.

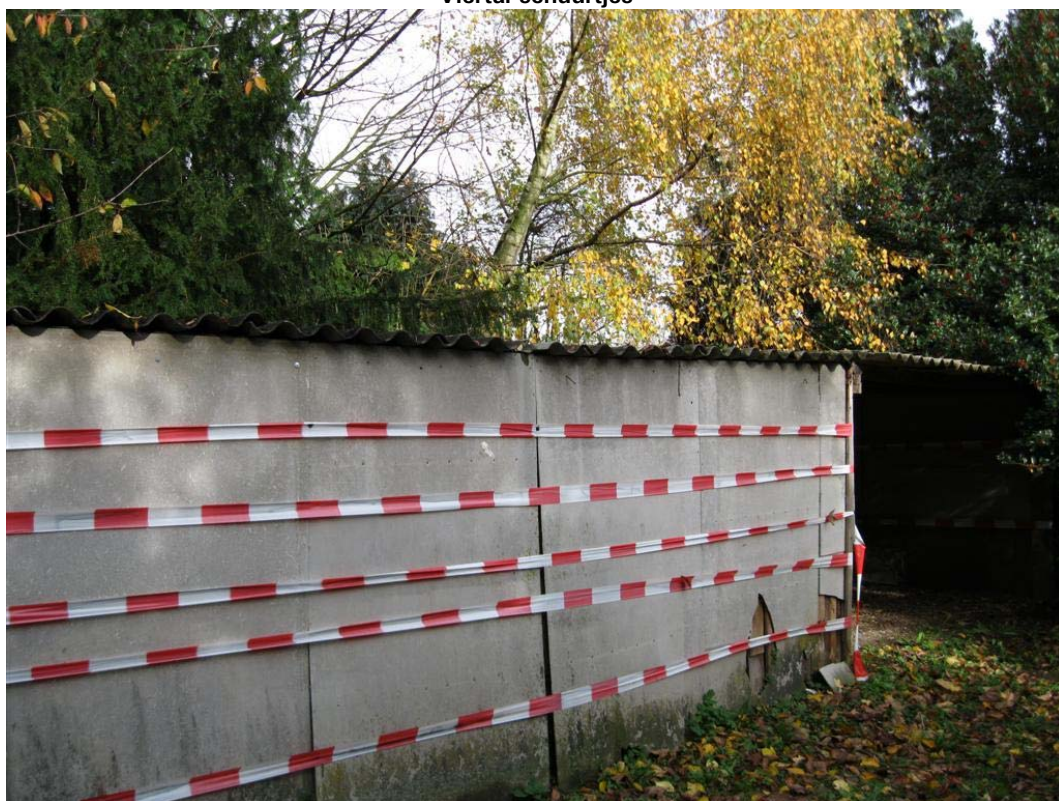
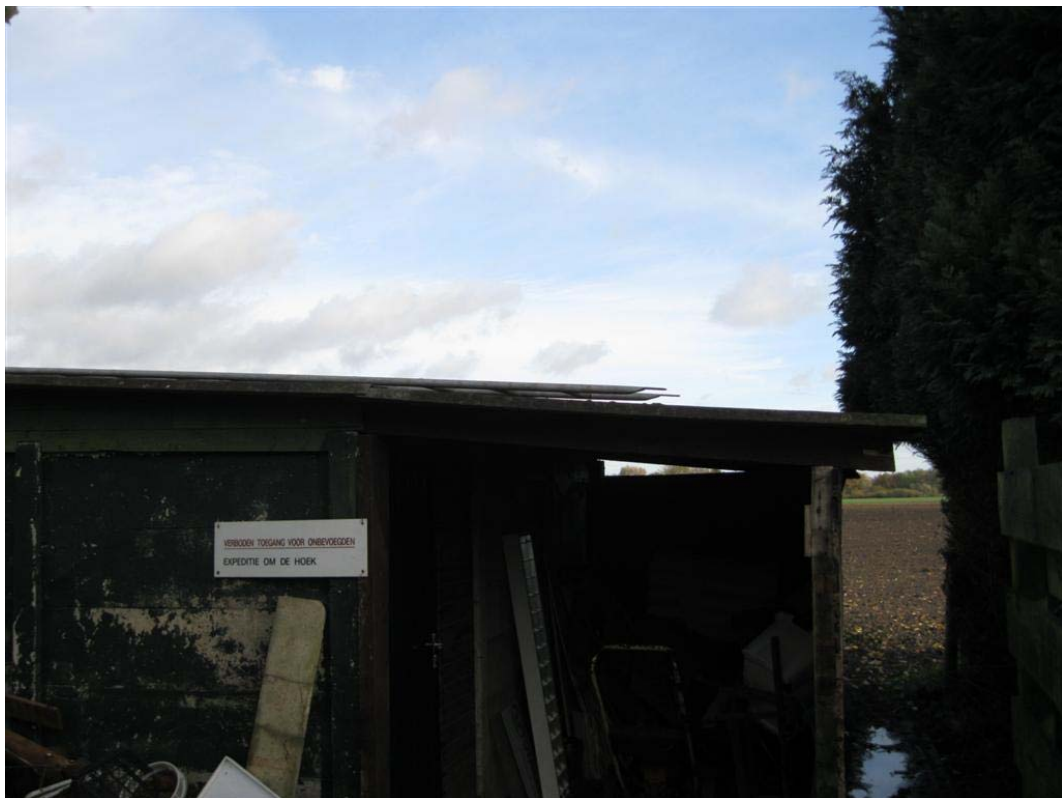
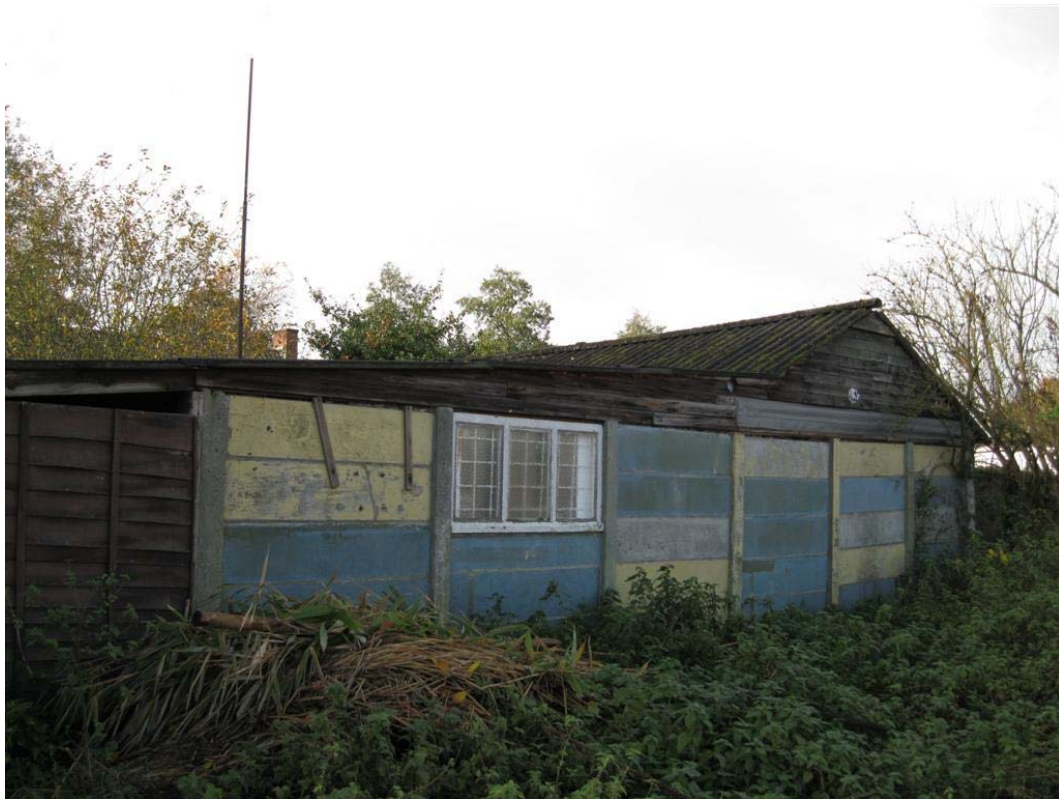
Viertal schuurtjes

| Toepassingen van asbesthoudende materialen | De daken van enkele schuurtjes zijn asbesthoudend |
| Bodemonderzoeken | Gedurende de uitvoer van het verkennend bodemonderzoek (101004) is geconstateerd dat bij enkele schuurtjes sprake is van asbest verdachte dakbedekking waarbij een deel van het onderliggende maaiveld onverhard is. |

Gelet op het feit dat men voornemens is de schuren met asbesthoudende dakbedekking te slopen wordt verdere nalevering van asbestvezels naar de bodem vermeden.

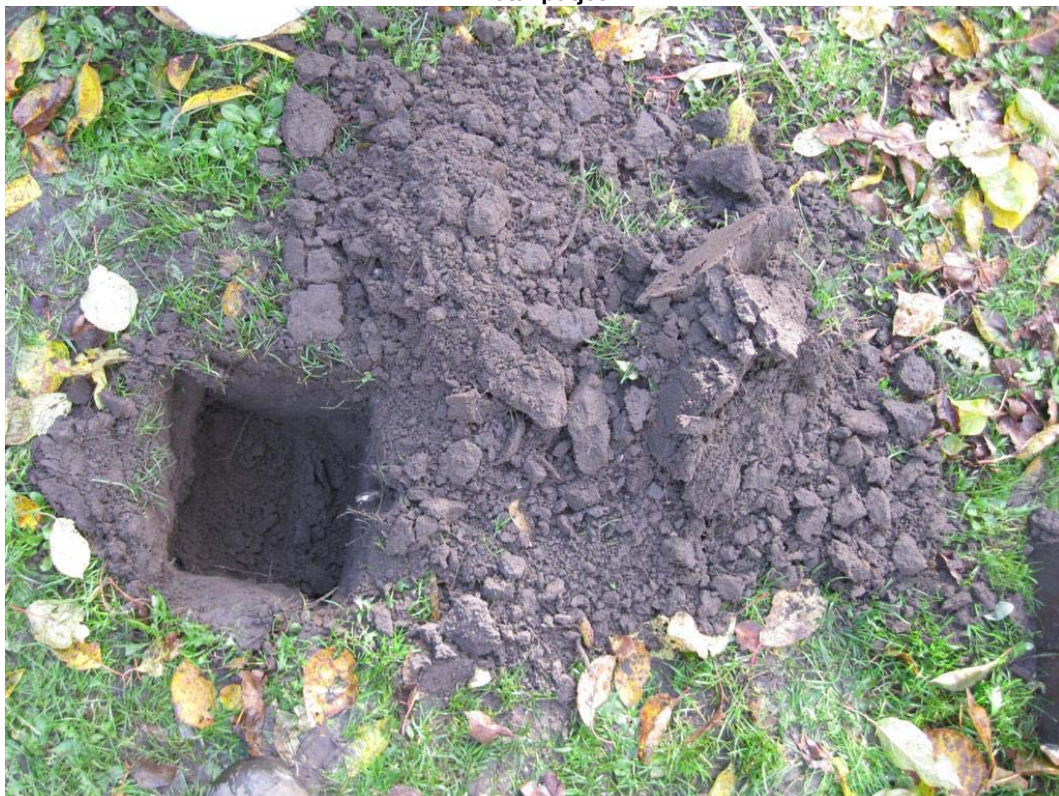
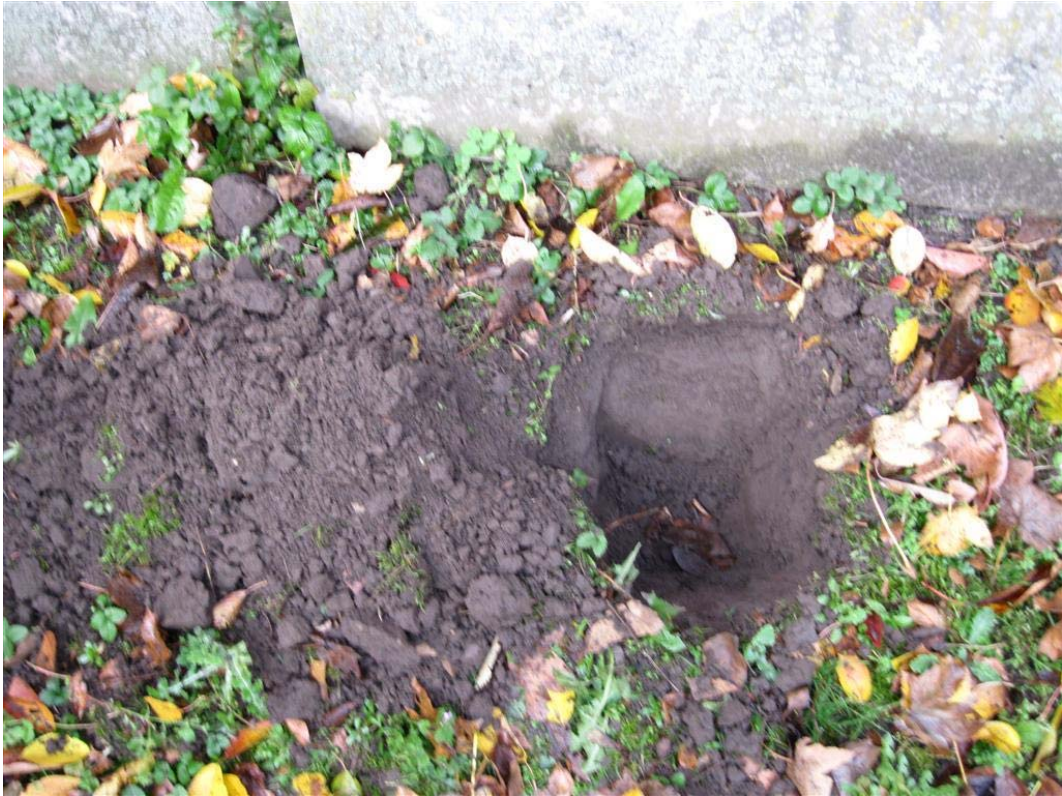
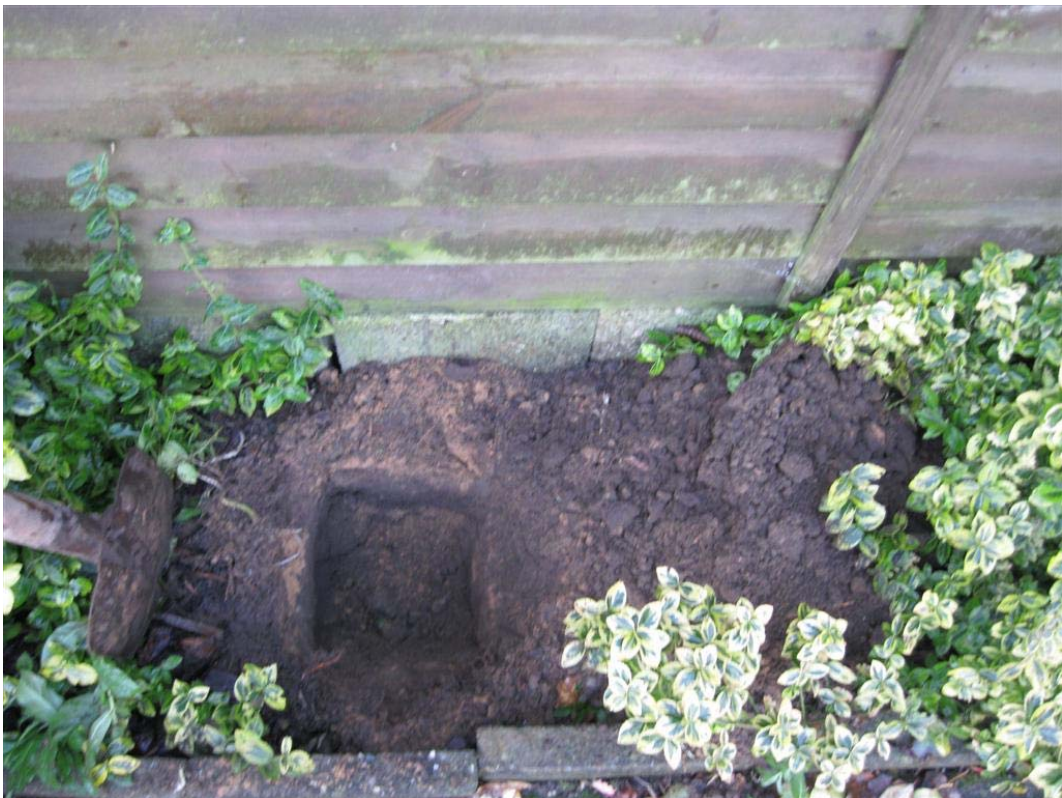
**Drietal putjes**

| Omschrijving | Motivering |
|---|---|
| Conditie materiaal | Het hoofdbestanddeel van de inspectieputten bestaat uit matig fijn, humeus zand |
| Asbestverdacht materiaal waargenomen | Nee |

Uit de bovenstaande tabel blijkt dat er geen asbest verdacht materiaal in de bodem is waargenomen.

In de toplaag van inspectieputten is een gehalte aan asbest gemeten van 17 mg/kg ds.

De interventiewaarde bodemsanering (100 mg/kg ds) voor asbest en de restconcentratienorm voor asbesthoudende bulkmaterialen wordt hiermee niet overschreden. Er is ter plaatse derhalve geen sprake van een asbestverontreiniging.
