## Verkennd -asbest-bodemonderzoek

Veldkantweg 87 te Eerbeek

| Projectnummer | MT-240094 |

| Datum | 29 april 2024 |

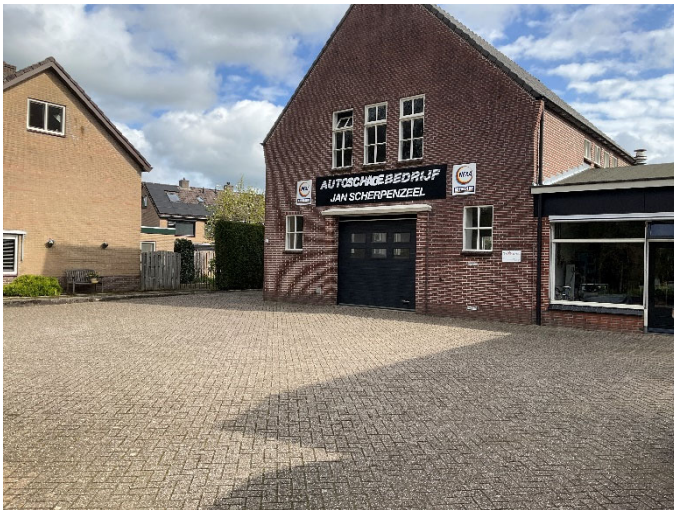
Figuur 1: Overzichtsfoto

De onderzoekslocatie is gelegen aan de rand van Eerbeek. De onderzoekslocatie is in de huidige situatie in gebruik als bedrijfsterrein met bedrijfswoning, bijgebouw en tuin. In het bedrijfspan is een autoschade herstelbedrijf gevestigd. in gebruik. De initiatiefnemer is voornemens de huidige gebouwen te renoveren tot 3 nieuwe woningen. Hiervoor is een bestemmingswijziging benodigd van industrie- naar een woonbestemming.

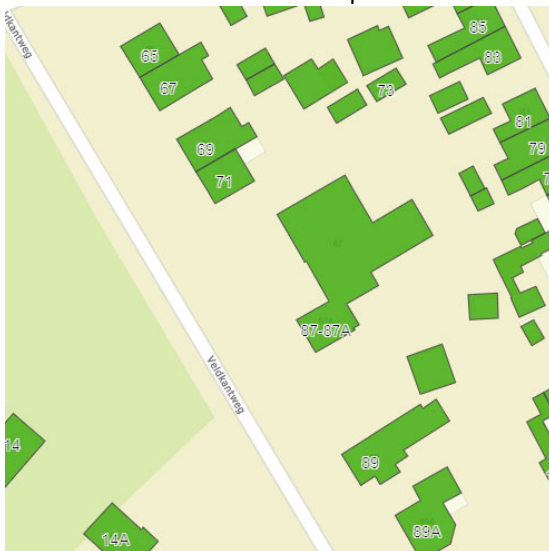
Figuur 7: Weergave asbestdakenkaart

Bij het vooronderzoek zijn geen gegevens naar voren gekomen die kunnen duiden op de aanwezigheid van asbest op of in de bodem van de onderzoekslocatie. Volgens de asbestdakenkaart van de provincie Gelderland heeft de locatie een lage verwachtingskans op het voorkomen van asbest. Tijdens de visuele inspectie zijn eveneens geen aanwijzingen aangetroffen dat de locatie verdacht is op het voorkomen van asbest. Op voorhand is er rekening mee gehouden dat er onder klinkerverharding mogelijk (asbestverdacht) puin aanwezig kan zijn. Op basis van zintuigelijke waarneming en een indicatieve monsternamen van de puinhoudende bodem wordt aanvullend een grond of puinmonster ingezet van de meest verdachte lagen.

Derhalve is de locatie verdacht op het voorkomen van asbest in de bodem.

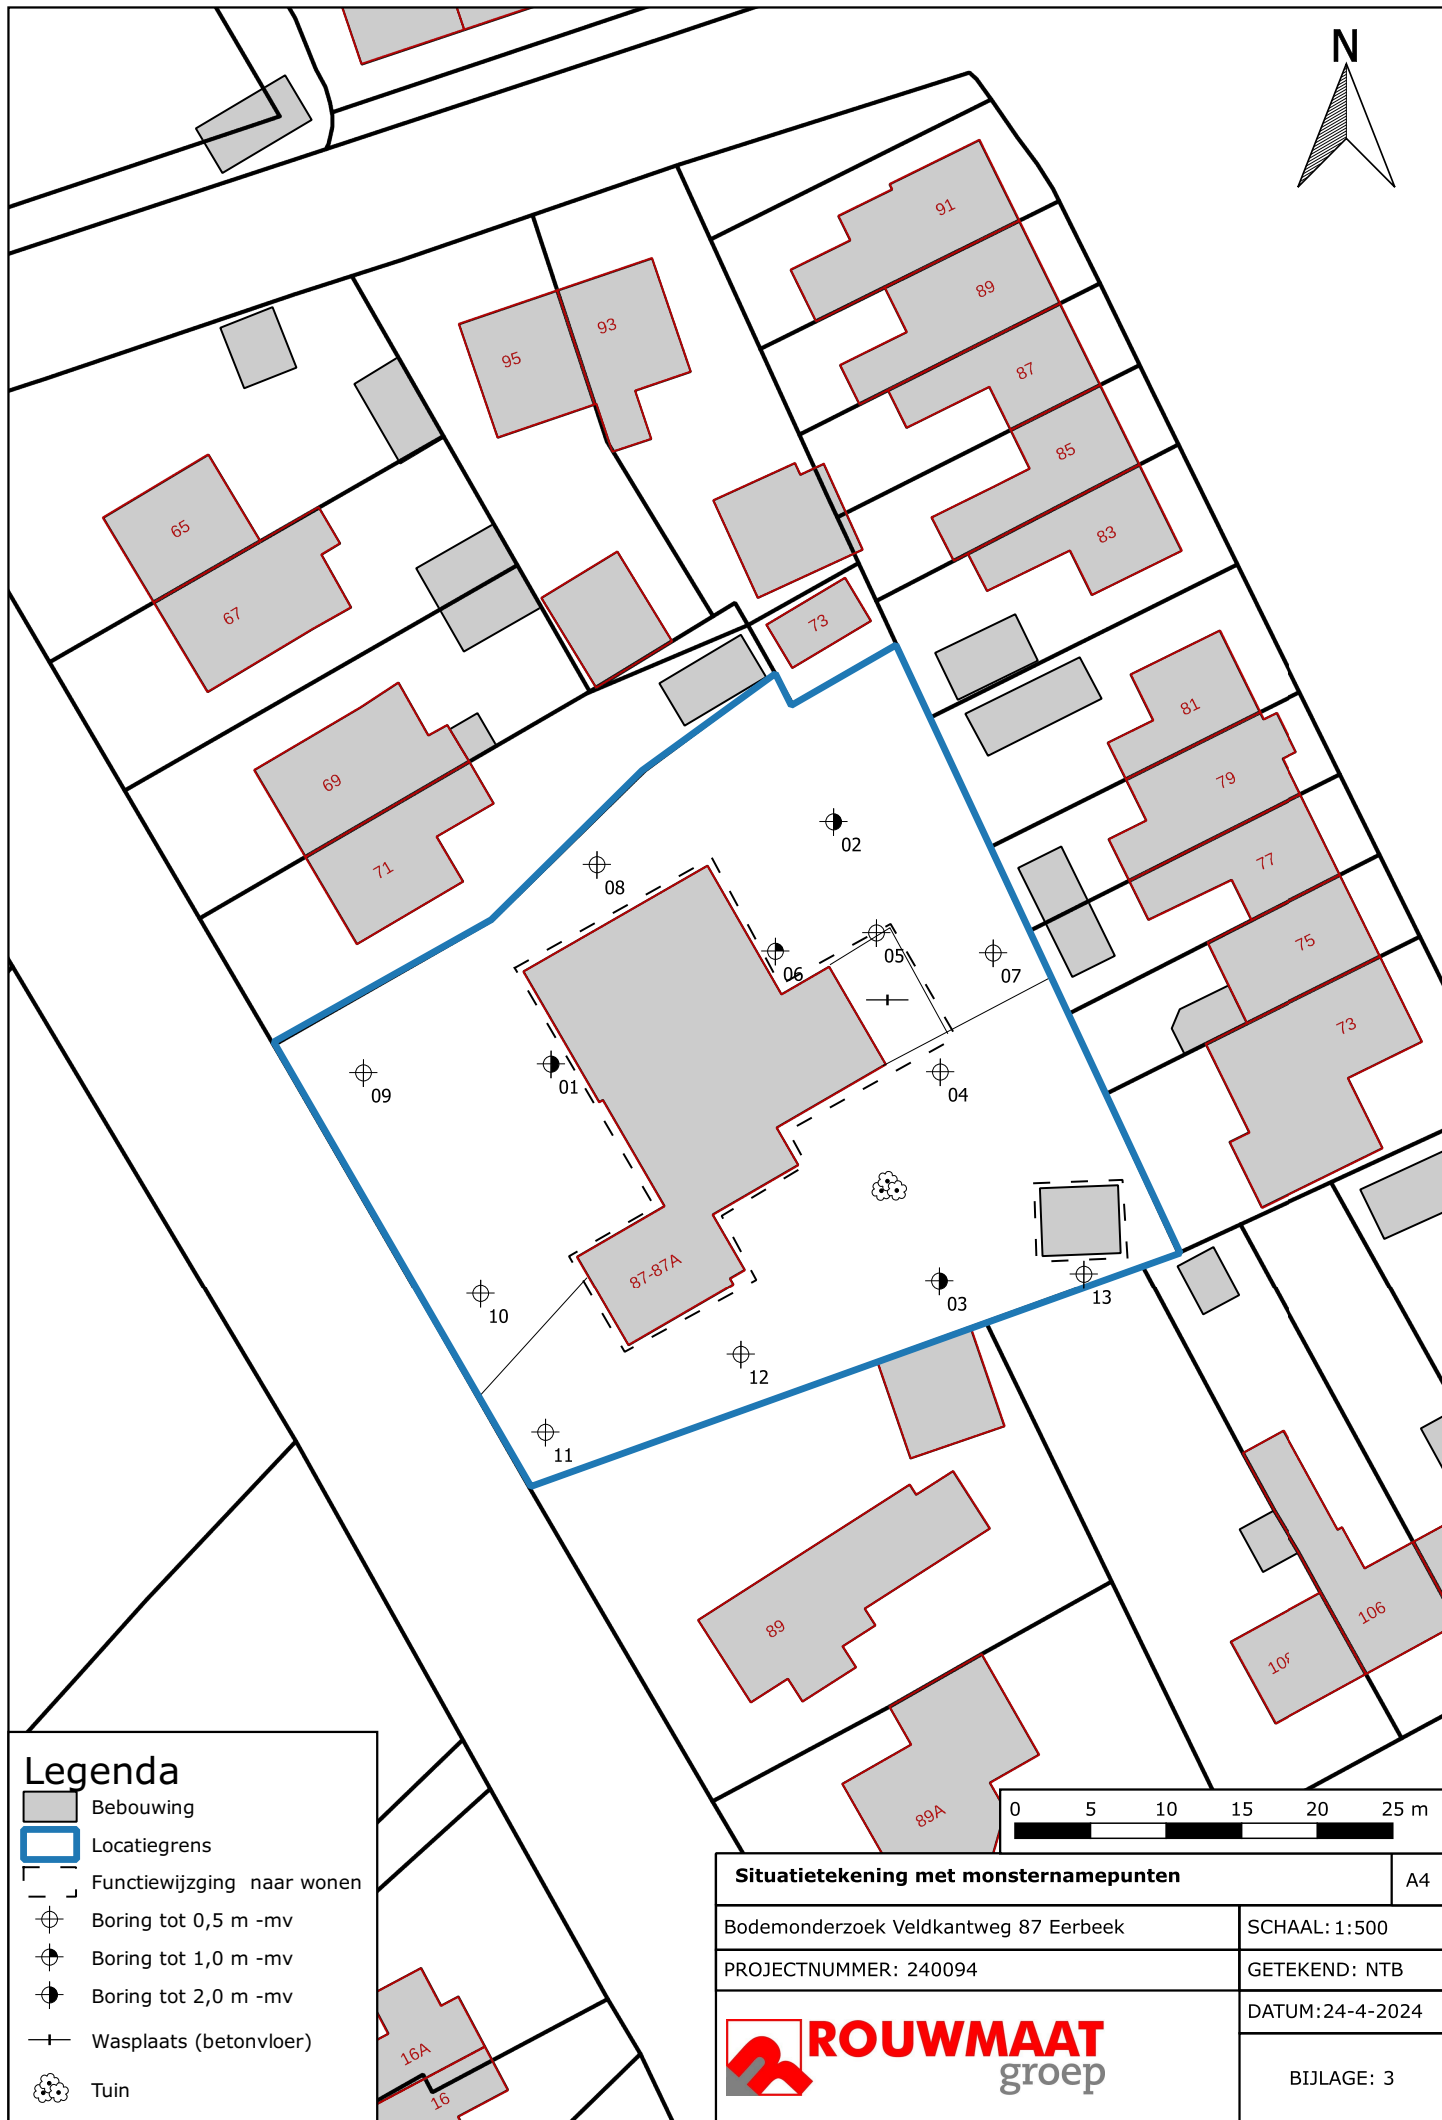
#### **SITUATIETEKENING MET MONSTERNAMEPUNTEN**

De veldwerkzaamheden zijn uitgevoerd op 9 april 2024. Op de tekening in bijlage 3 staan de diverse boringen weergegeven.
