## Verkennd bodemonderzoek

Ringlaan -hoek Weverweg- te Eerbeek

In opdracht van Buro Bouwkunst heeft Milieutechniek Rouwmaat Groenlo B.V. een verkennend bodemonderzoek verricht aan de Ringlaan -hoek Weverweg- te Eerbeek (gemeente Brummen).

Het bodemonderzoek is uitgevoerd in het kader van het herbestemmen agrarisch perceel naar wonen. Het onderzoek heeft tot doel vaststellen of er een grond- of grondwaterverontreiniging aanwezig is, die mogelijk een belemmering kan vormen.

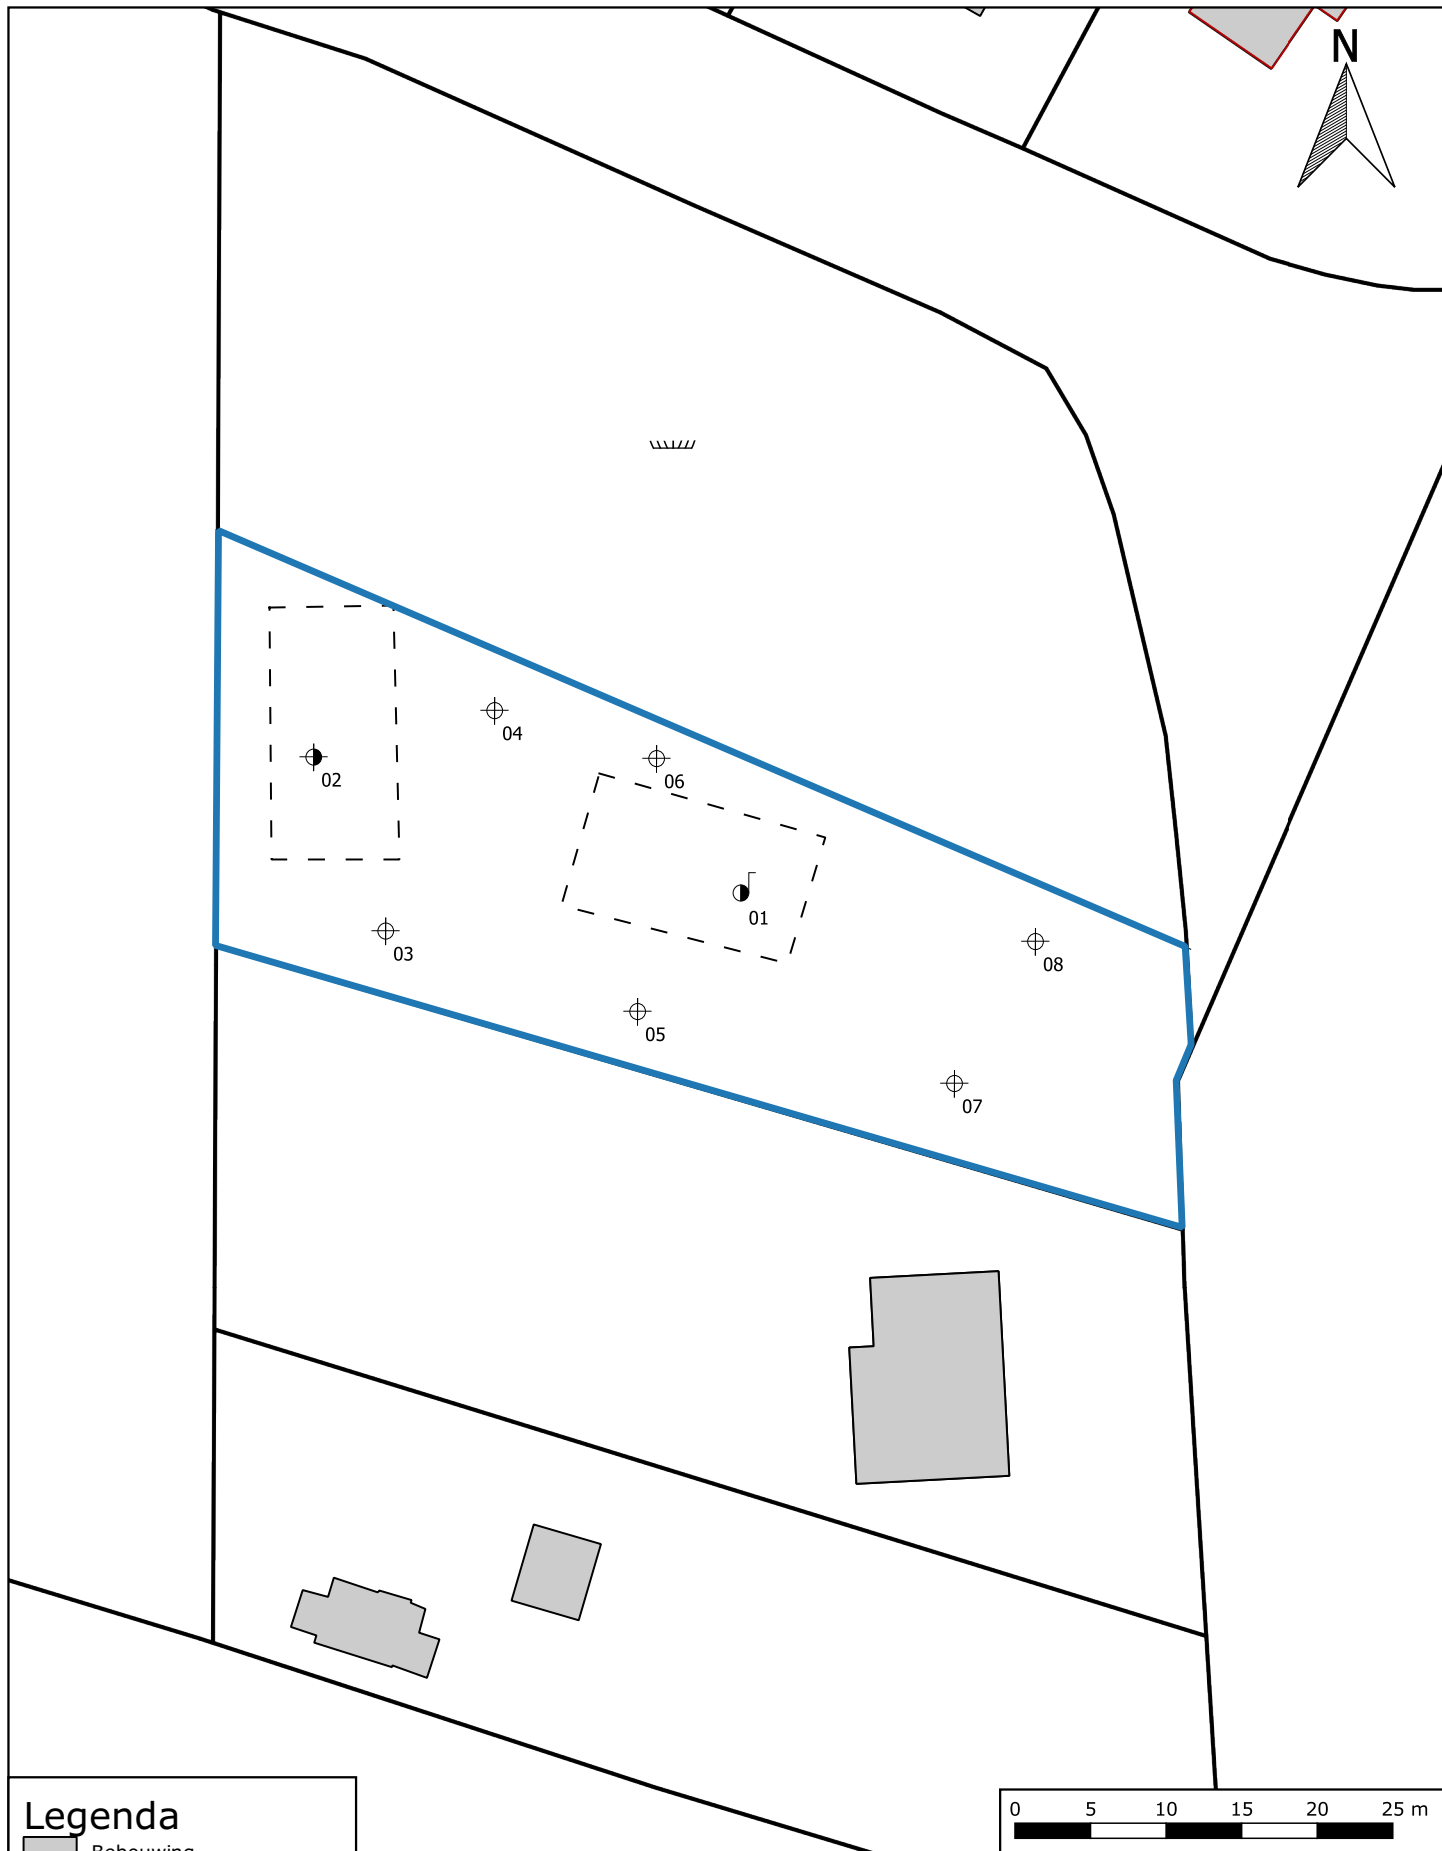
#### **SITUATIETEKENING MET MONSTERNAMEPUNTEN**

In bijlage 3 is de locatie tekening met monsternamenpunten weergegeven.

De veldwerkzaamheden zijn uitgevoerd op 20 maart 2024 en op 27 maart 2024 is het grondwater in de peilbuis bemonsterd. Op de tekening in bijlage 3 staan de diverse boringen weergegeven.

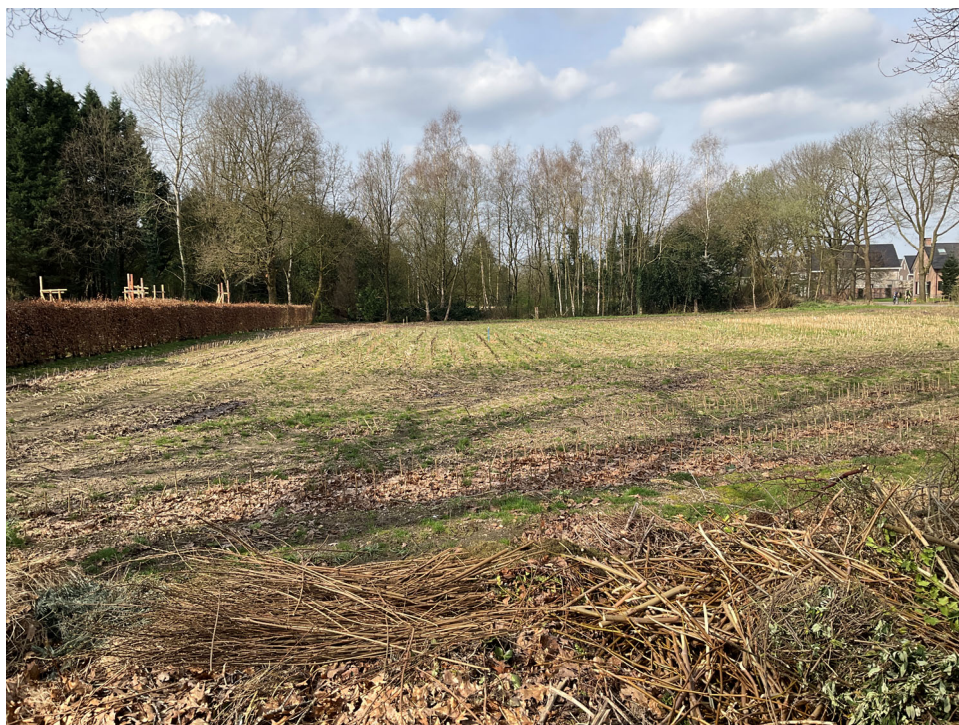
Overzichtsfoto

Bij de locatie inspectie zijn geen bijzonderheden waargenomen. De onderzoekslocatie werd aangetroffen zoals op basis van het vooronderzoek kon worden verwacht.

Het terrein is onverhard en lijkt vanuit de locatie inspectie niet opgehoogd.
