Notitie 2200536.n01

Woonontwikkeling Achterstraat 9 in Asch  
Waterhuishouding

Datum : 30 juni 2023  
Opdrachtgever : Vereniging Erfdelen Ruim Zicht  
Behandeld door : De heer ing. J. Maarse  
Adviseur en  
Goedgekeurd : De heer ing. D.J. Hobert

AANVULLEND BODEMONDERZOEK

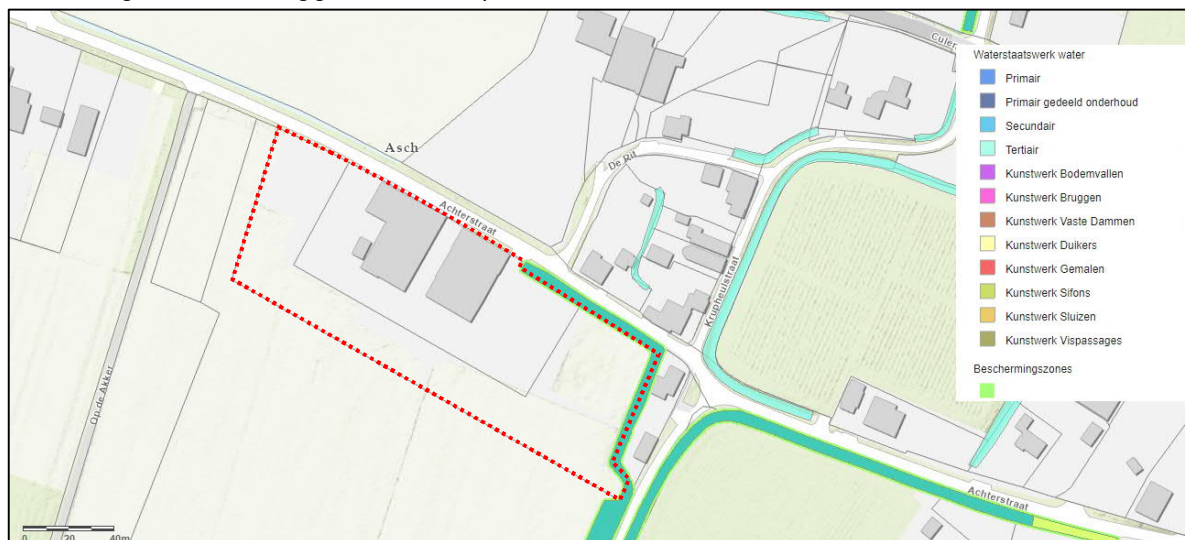
Afbeelding 2: Uitsnede legger waterschap Rivierenland

Het plangebied wordt aan een deel van de noord- en de volledige oostzijde begrensd door een B watergang. Afbeelding 2 geeft een uitsnede van de legger van het waterschap Rivierenland (verder benoemd als legger) met de begrenzing van het plangebied aangegeven door de rode stippellijn. De B watergang reikt op het verste punt circa 2,8 meter het plangebied in, de beschermingszone circa 3,8 meter.

Het plangebied heeft een totaal oppervlakte van 12.840 m<sup>2</sup>. Van dit oppervlakte bestaat circa 1.900 m<sup>2</sup> uit bebouwing, waarvan het dakoppervlak in het kader van hemelwaterverwerking verharding is. Verder is er verspreid over het plangebied terreinverharding aanwezig voor, onder meer, kuilvoer en paden. Het regenwater wordt deels geïnfiltreerd in de bodem en stroomt deels af in de aangrenzende watergang (zie afbeeldingen 1 en 2).

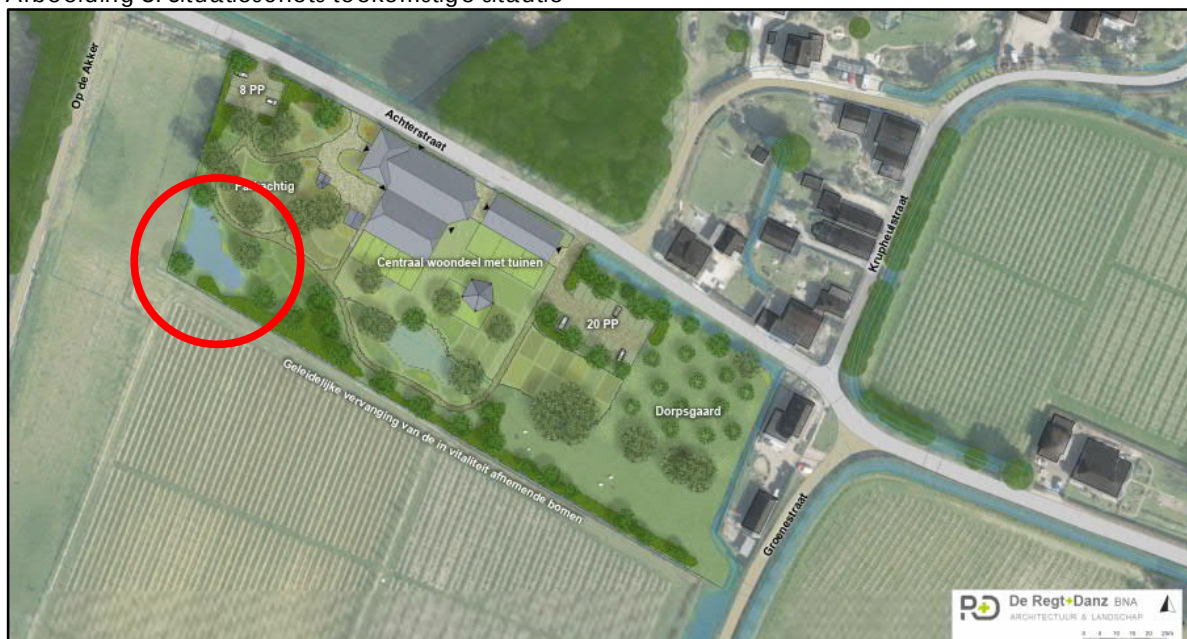
Afbeelding 3: Situatieschets toekomstige situatie

De B watergang die deels het gebied in reikt blijft onveranderd in het voorliggend plan, eveneens worden er binnen de beschermingszone geen relevante wijzigingen aangebracht. In de zuidwestelijke hoek van het plangebied wordt een poel voorzien voor regenwateropvang. Deze poel ligt in het lage gebied aan de voet van de donk en zal met natuurvriendelijke oevers worden ingericht. Op afbeelding 3 staat de locatie van de poel indicatief aangegeven met een rode cirkel.

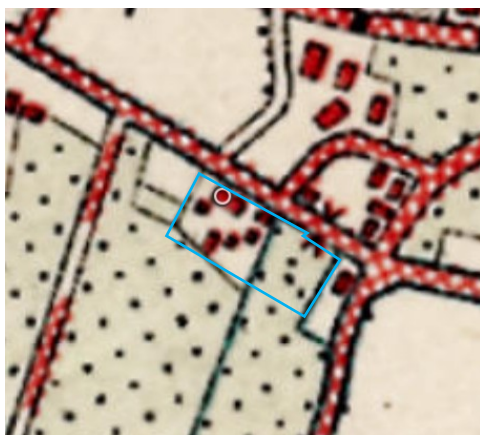
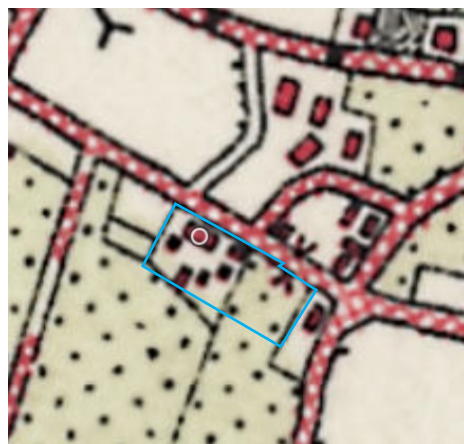
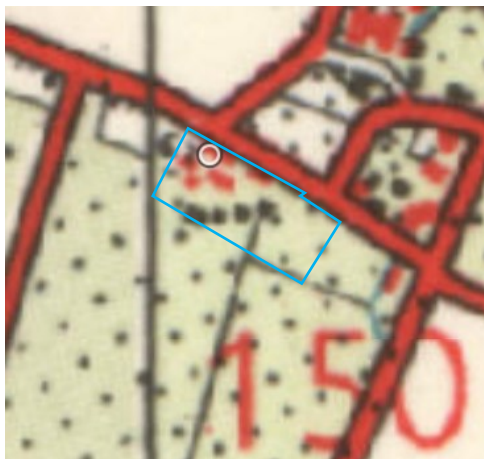
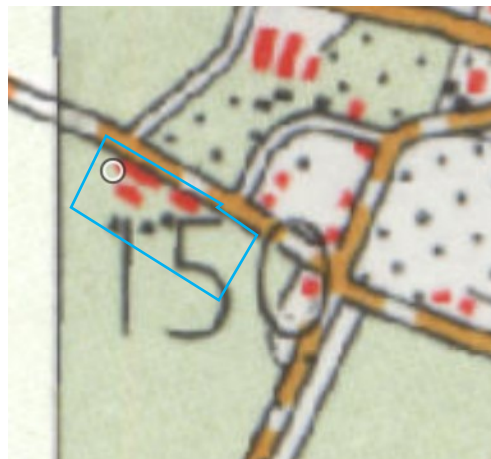
Uit de beschikbare informatie van Topotijdreis.nl is gebleken dat het zuidoostelijke deel van de locatie tot circa 1965 in gebruik is geweest als boomgaard.

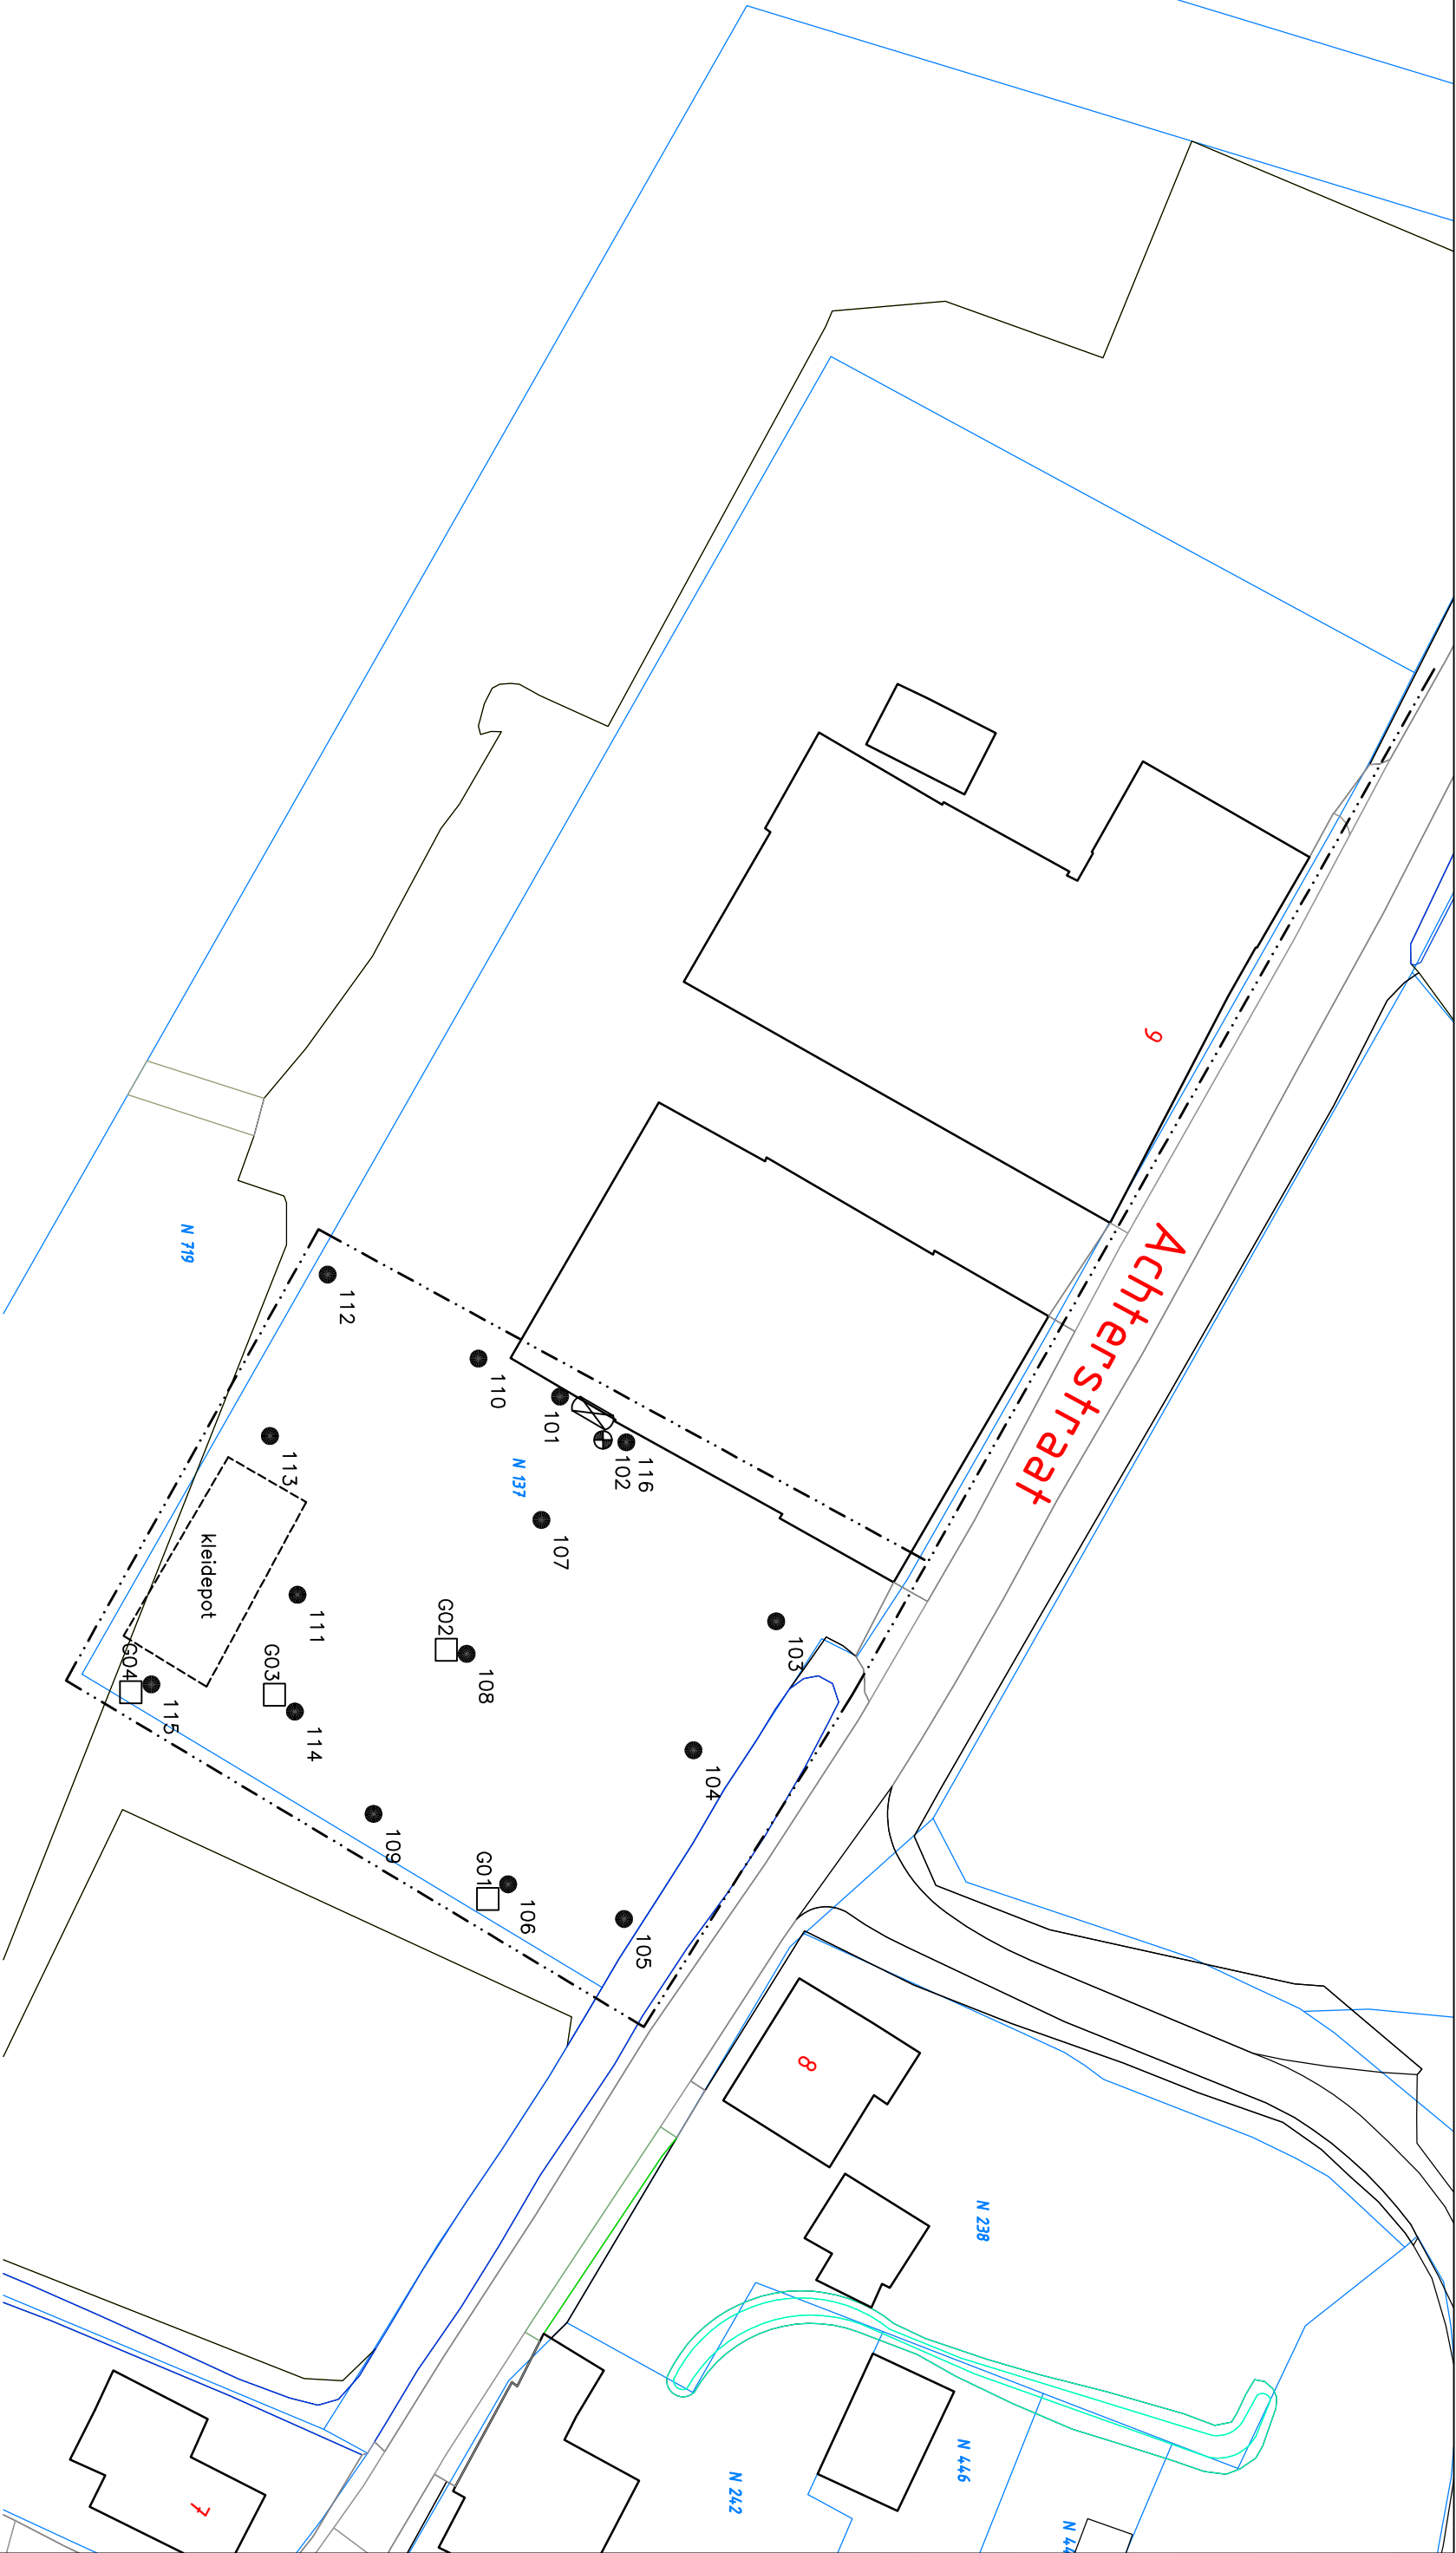
- LEGENDA**
- Boring (basis 0.0 tot 0.5 meter – mv)
  - ⊕ Boring met peilbuis
  - Inspectiegat t.b.v. asbestonderzoek
  - ⊗ Voormalige tank locatie
  - 19 Huisnummer
  - Bebouwing
  - - - Onderzoekslocatie
  - Kadastrale grens
  - C 4069 Perceelsnummer

De situering van de onderzoekslocatie in de regio is weergegeven in bijlage 1. Het locatieoverzicht is opgenomen als bijlage 3.

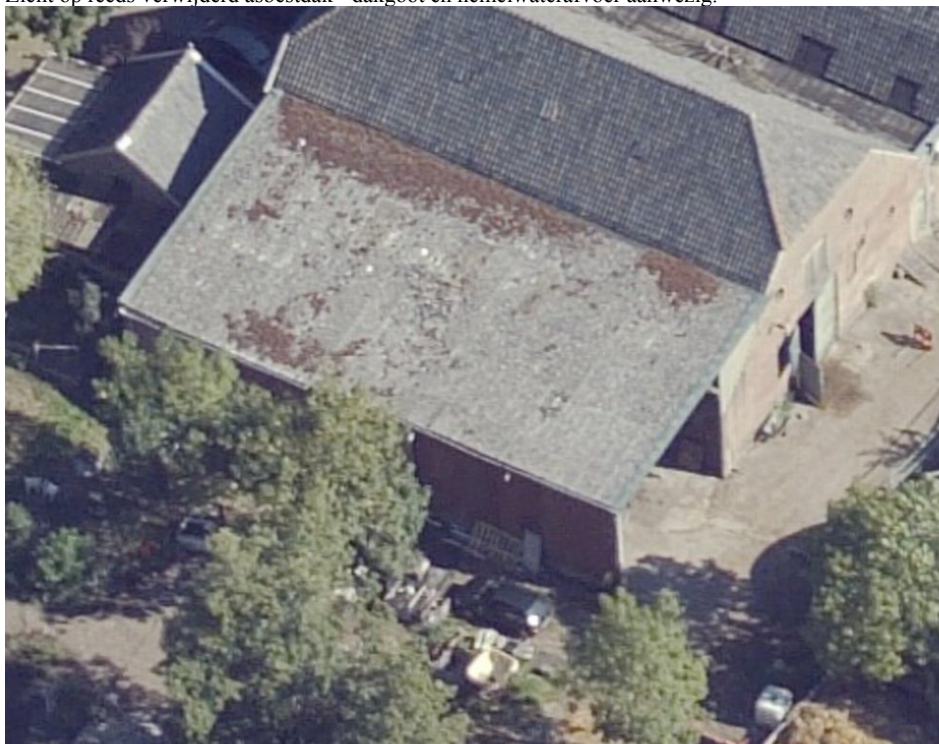
Pagina  
9 vanOns kenmerk  
ODR2215622**Luchtfoto (2020 - cyclorama)**

Zicht op reeds verwijderd asbestdak - dakgoot en hemelwaterafvoer aanwezig.

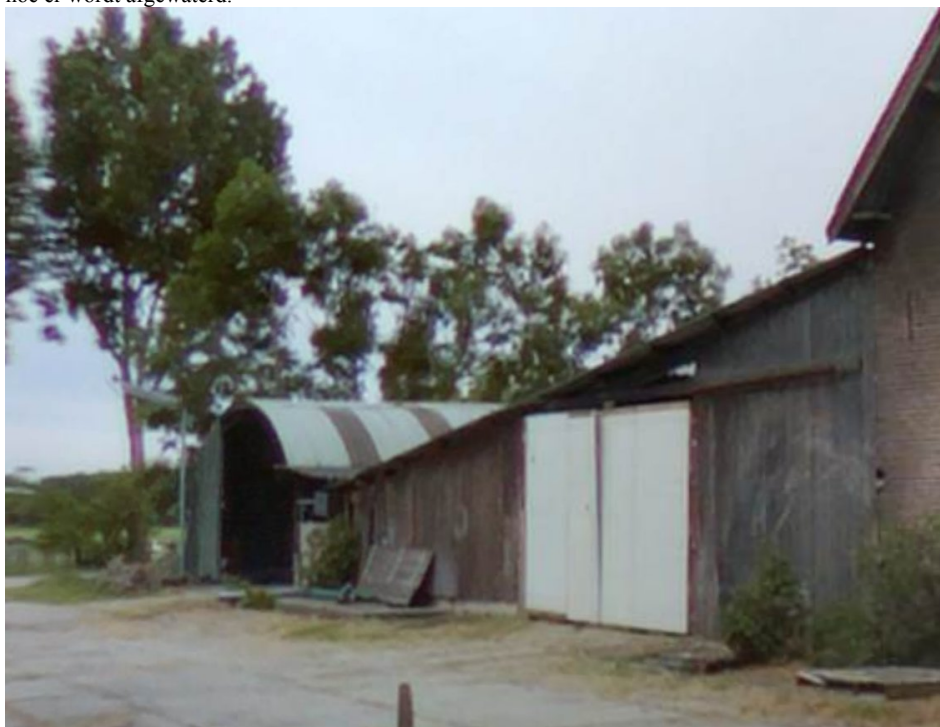
**Omgevingsdienst Rivierenland****Streetview foto (cyclorama - 2015)**

Laatste foto zonder begroeiing ervoor. Het asbestdak is verbonden met de romneyloods. Onduidelijk hoe er wordt afgewaterd.
