**RAPPORT**

AANVULLEND BODEMONDERZOEK

ACHTERSTRAAT 9 TE ASCH

**PROJECT: N230016**

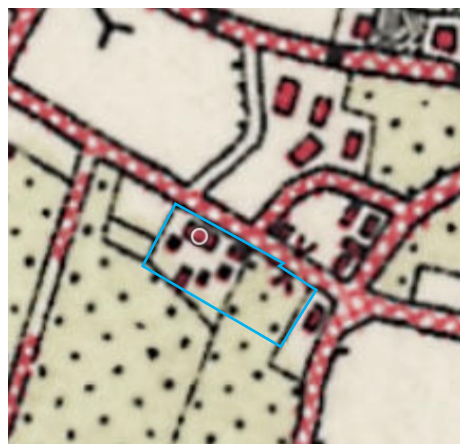
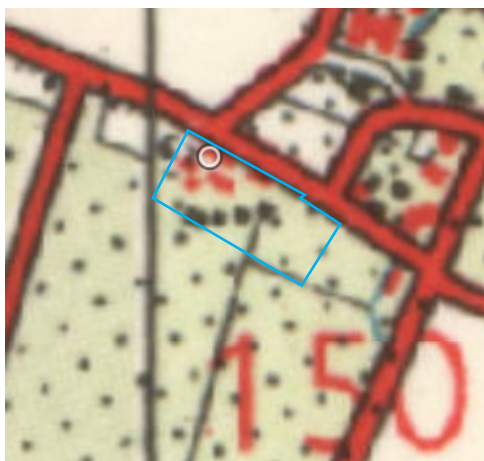
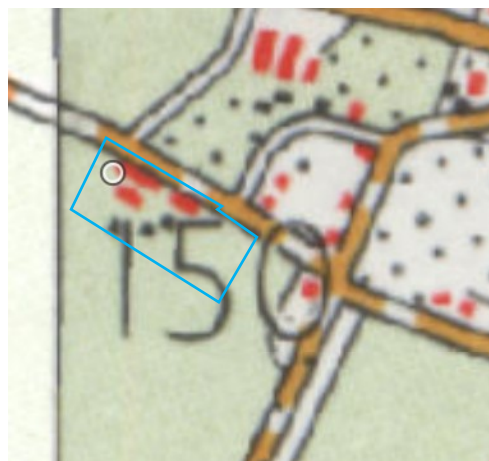
Uit de beschikbare informatie van Topotijdreis.nl is gebleken dat het zuidoostelijke deel van de locatie tot circa 1965 in gebruik is geweest als boomgaard.

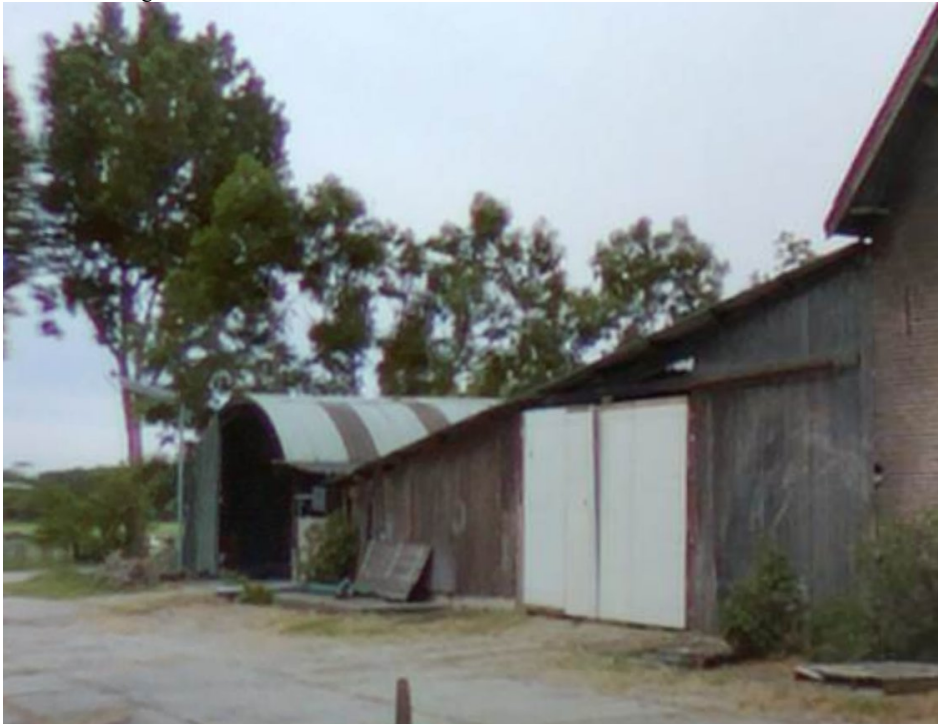
**Omgevingsdienst Rivierenland****Streetview foto (cyclorama - 2015)**

Laatste foto zonder begroeiing ervoor. Het asbestdak is verbonden met de romneyloods. Onduidelijk hoe er wordt afgewaterd.
