## BOUWHISTORISCHE VERKENNING & WAARDESTELLING

# ACHTERSTRAAT 9

ASCH

Onderzoek i.o.v. Buildingcommunity

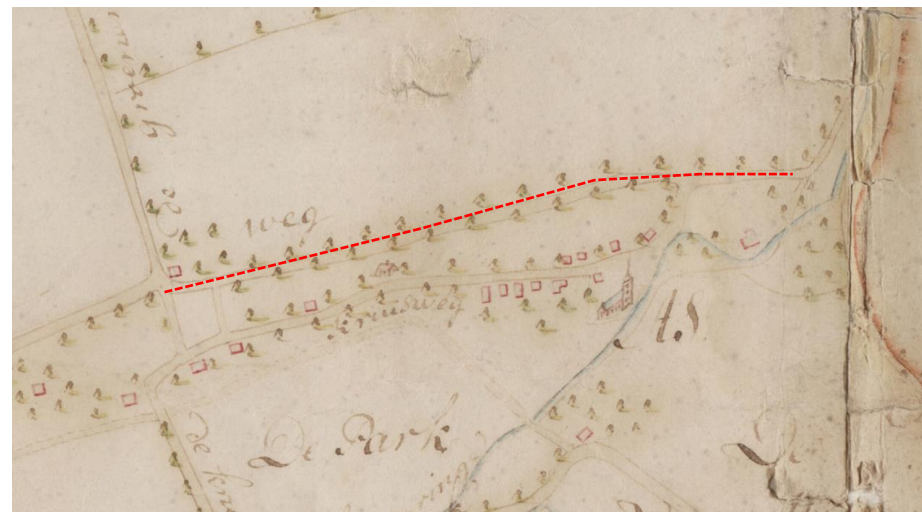
Uitsnede van Asch op de kaart van het buurschap Buren uit 1644. Aan de Achterstraat (rode lijn) is verder geen nadere bebouwing ingetekend. GA beeldbank, nr. 0509 Kaartenverzameling 24.

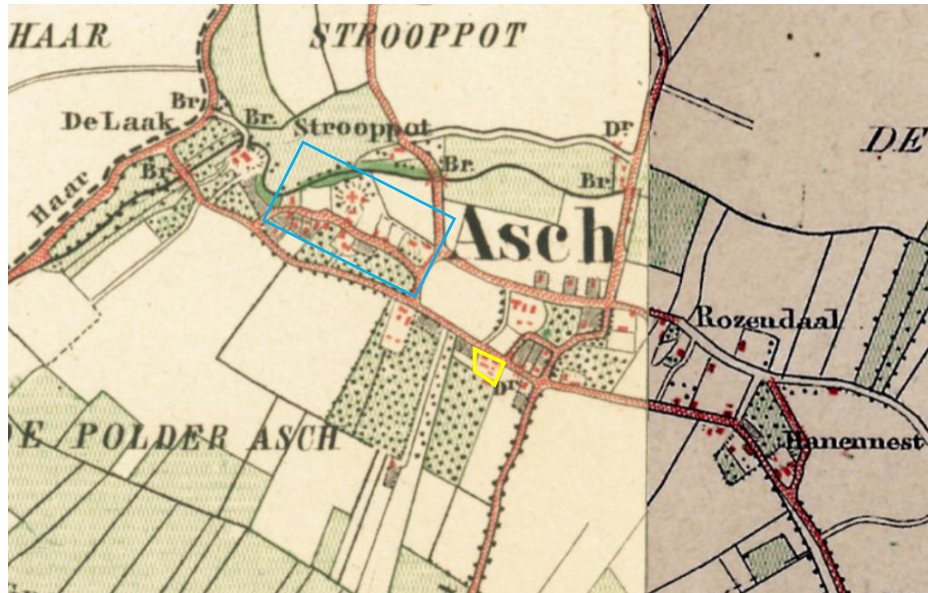
Topografische kaart van Asch uit 1872 met Achterstraat 9 (geel) en bij blauw de dorpskern met kerk. Topotijdreis.nl.

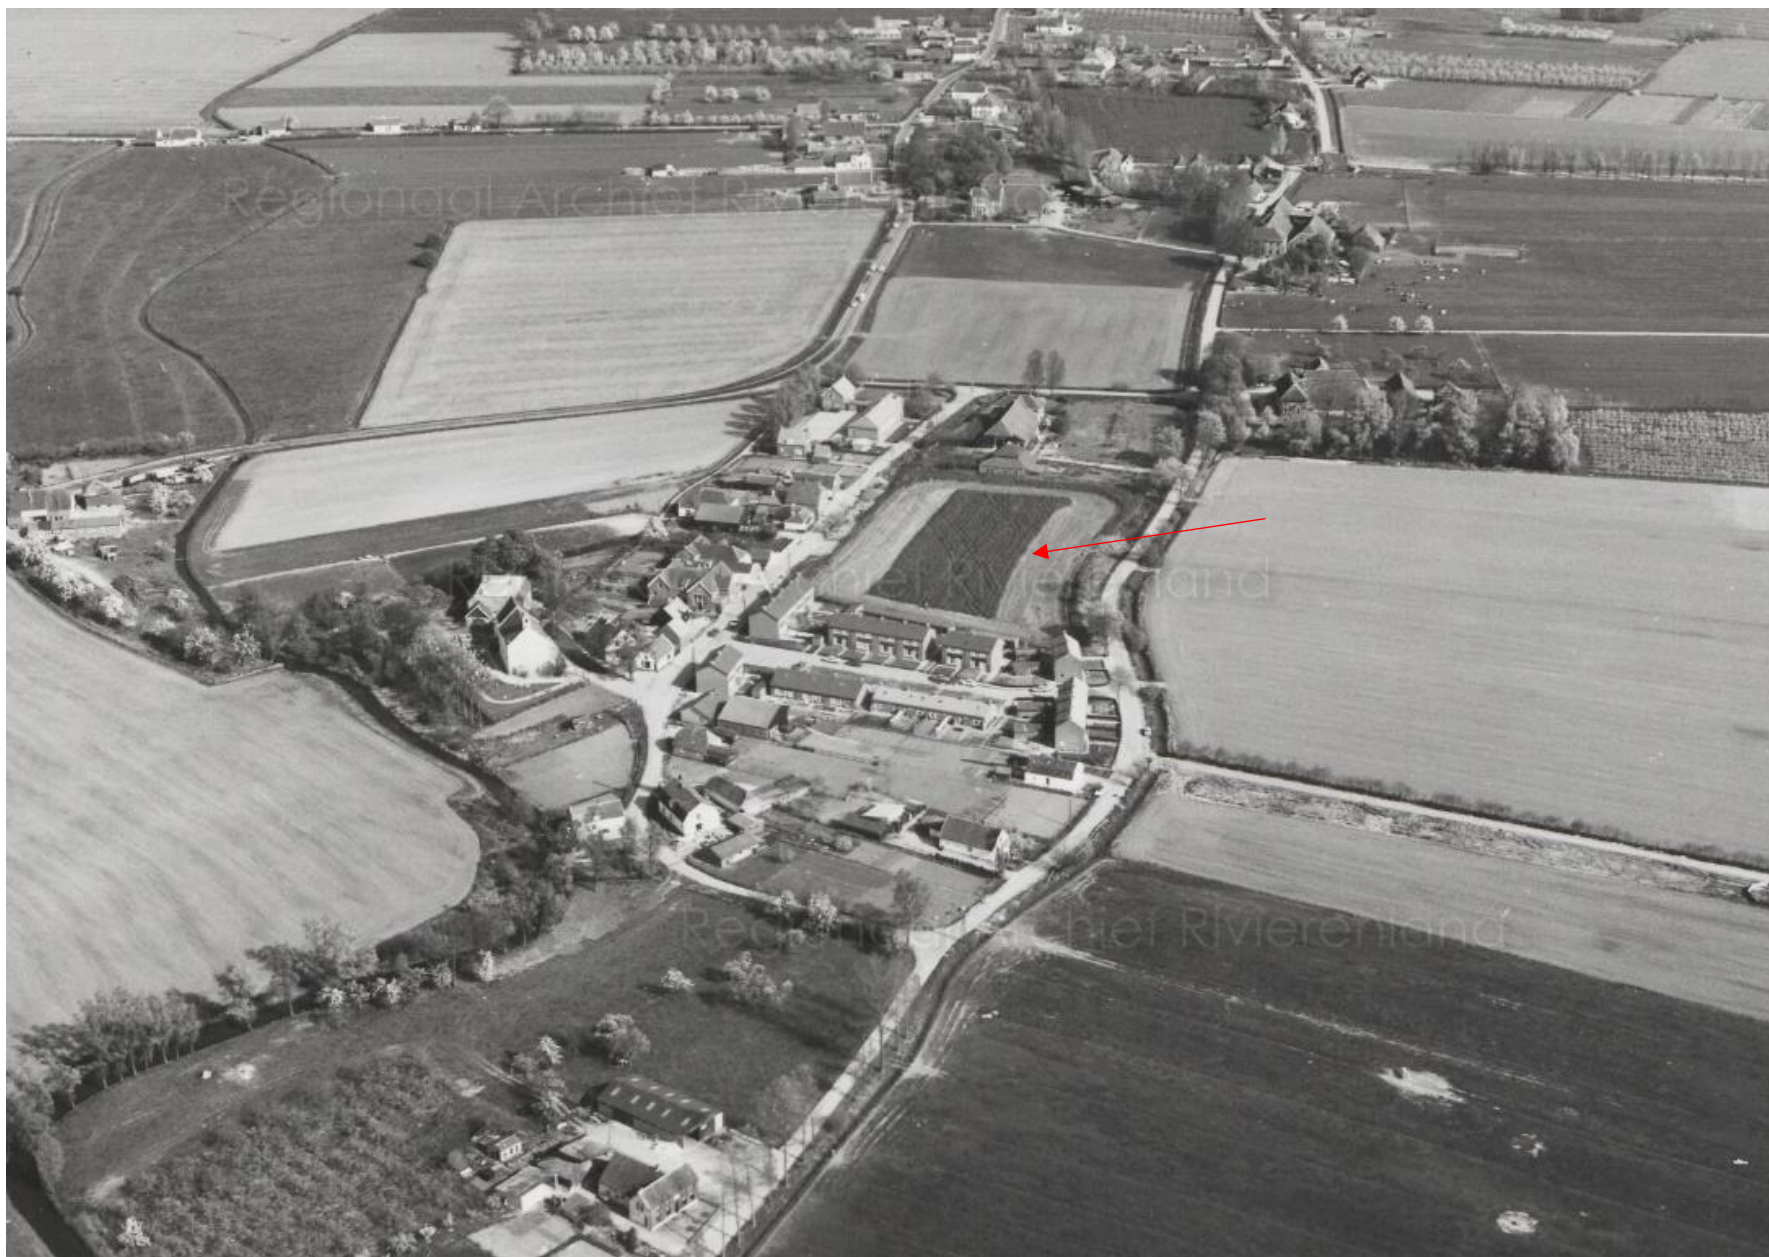
Luchtfoto uit 1972 waarbij de lintbebouwing aan de Achterstraat en de Kerkstraat opvalt. Op de plek van de woonwijk aan de Buitenluststraat is dan nog een open akker gesitueerd (pijl). RAR beeldbank, nr. 0690-Gr\_Asch\_42.

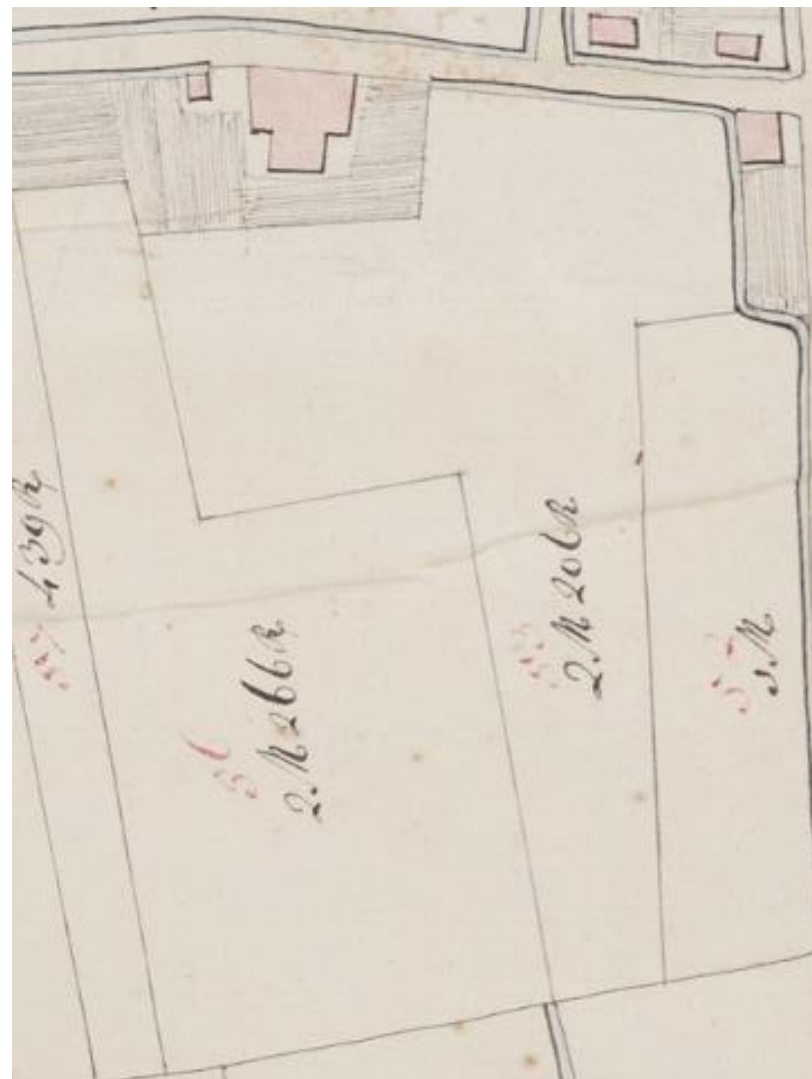
Verpondingskaart uit 1808 met daarop het perceel Achterstraat 9. GA beeldbank, nr. 0873  
Collectie Verpondingskaarten 124.

De vroegste afbeelding van het perceel Achterstraat 9 stamt uit het begin van de 19<sup>de</sup> eeuw. Op een verpondingskaart van Asch uit 1808 is een rechthoekig perceel te zien dat aan de rooilijn van de Achterstraat is gelegen. Op het perceel, dat verder een arcering heeft, vermoedelijk behorend tot de omgrenzing van het erf, is een bouwmassa getekend die een T-vorm heeft. Aan de straatzijde is een breed deel, aan de achterzijde hiervan een smalle uitbouw. Naast dit bouwdeel is een zeer klein vierkant bouwdeel gesitueerd, ook gelegen aan de straatzijde. Rondom het erf zijn verschillende stukken bouwland te zien. De omvang van deze gronden zijn vermeld op de verpondingskaart in toen toegepaste oppervlaktematen (hond of hont, roede).

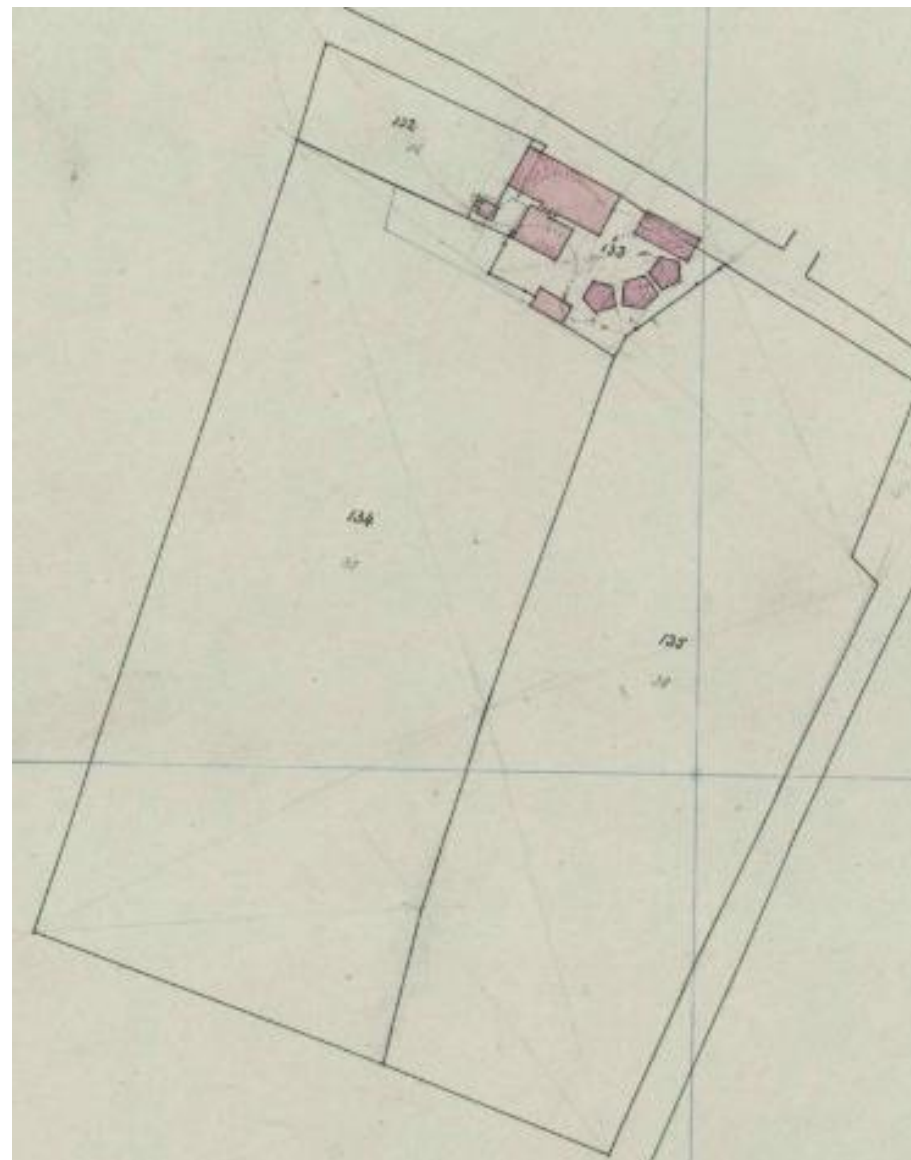
Kadastrale hulpkaart uit 1865. Het voorhuis is uitgebreid naar het westen. Aan de oostzijde ontstaan drie bergen en een nieuw rechthoekig bouwdeel. Gemeente: Buren, sectie: B, perceelnummer: 133. Via [kadastrale archiefviewer op kadaster.nl](https://kadaster.nl).

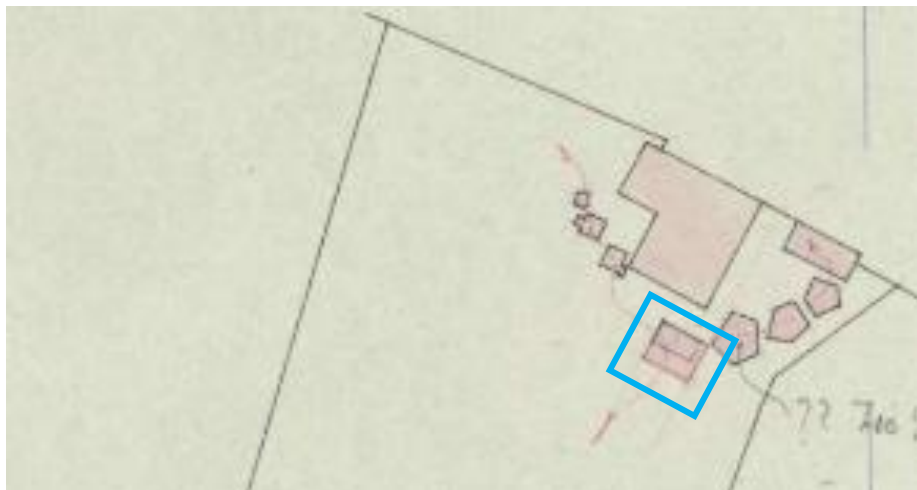
Kadastrale hulpkaart uit 1906. In de blauwe omkadering het rechthoekige bouwdeel aan de achterzijde van het erf dat wordt uitgebreid. gemeente: Buren, sectie: B, perceelnummer: 177. Via kadastrale archiefviewer op [kadaster.nl](https://kadaster.nl).

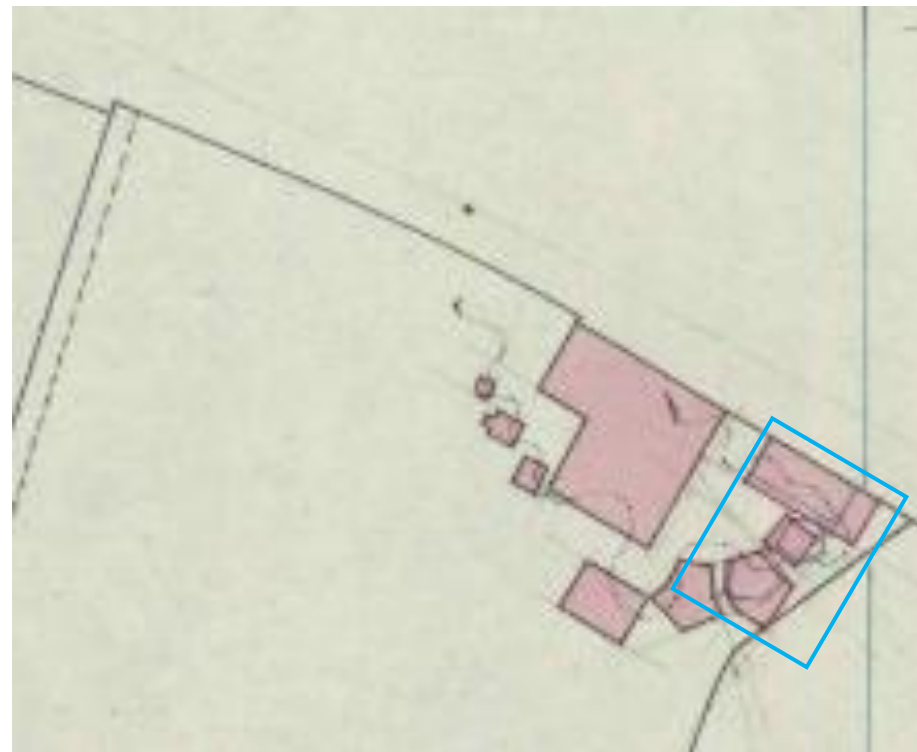
Kadastrale hulpkaart uit 1913. In de blauwe omkadering zijn de drie bouwdelen aangegeven die uitgebreid zijn. Gemeente: Buren, sectie: B, perceelnummer: 177. Via kadastrale archiefviewer op [kadaster.nl](https://kadaster.nl).

Het kleine bouwdeel met uitbouw, dat ten westen van het voor- en achterhuis staat krijgt in 1904 gezelschap van een minuscule vierkant bouwdeel. Dit lijkt het prieel te zijn dat nu ook nog op het erf aanwezig is. In 1906 is er opnieuw een bouwdeel uitgebreid. Dit keer is het rechthoekige bouwdeel aan de achterzijde van het erf, dat voor het eerst voorkomt op de minuutkaart van omstreeks 1820,

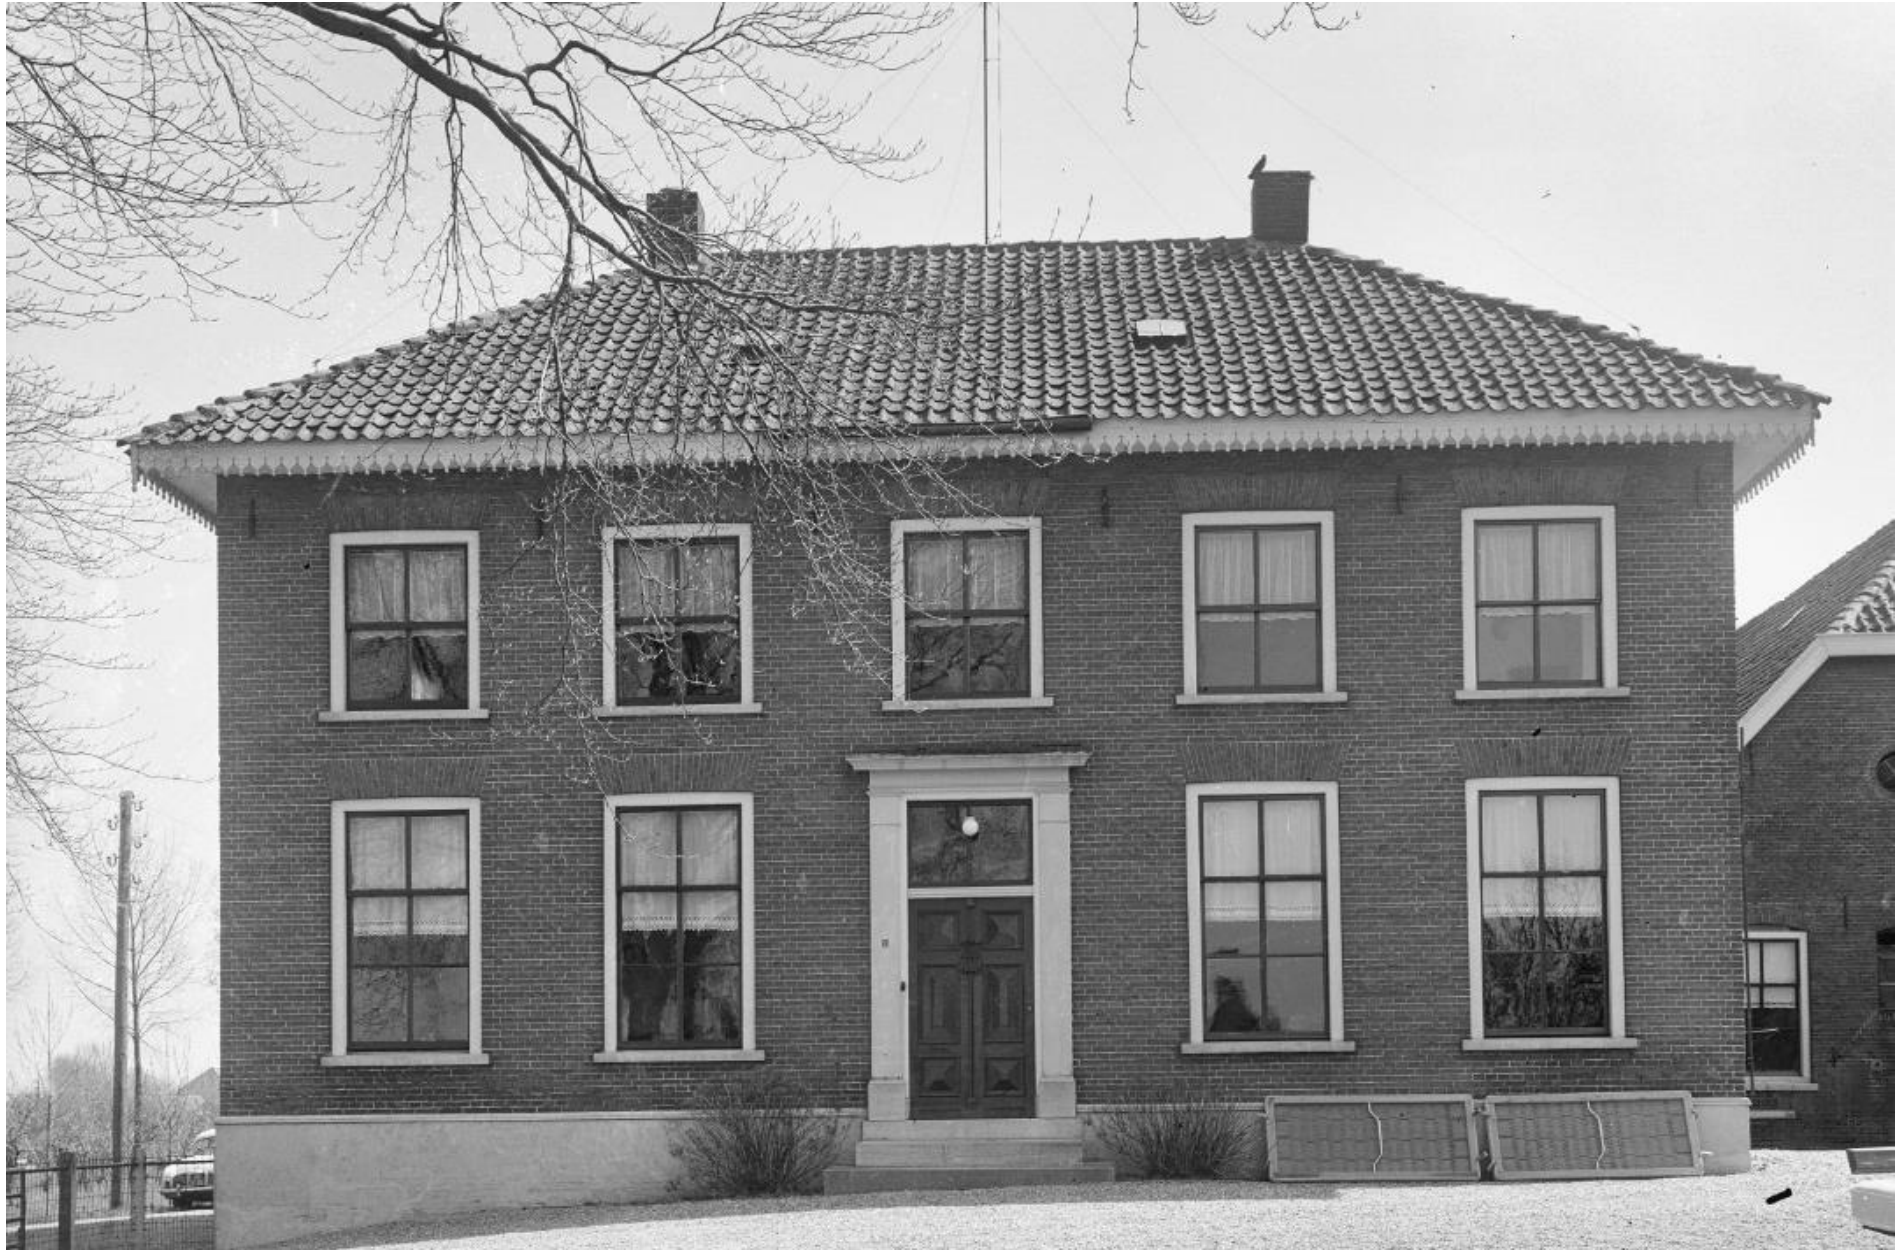
Foto uit 1966 van de voorgevel van het woonhuis. RCE beeldbank, nr. 103.150.

Een tweede foto in de beeldbank van de RCE stamt uit het jaar 1966. Op de foto is de voorgevel te zien van het woonhuis. Het blijkt dat de voorgevel van het woonhuis uit vijf vensterassen bestaat, met op de begane grond in de middelste as de hoofdentree tot het woonhuis. De entree is verhoogd met een bordes van drie treden en ingezet met een brede paneeldeur waarin twee vierkante panelen boven en onder en een rechthoekig middenpaneel. Alle panelen zijn voorzien van een bossing en hebben ingelegd lijstwerk. In het midden van de deur, tussen de panelen, is een naald aangebracht die suggereert dat de deur uit twee delen bestaat.

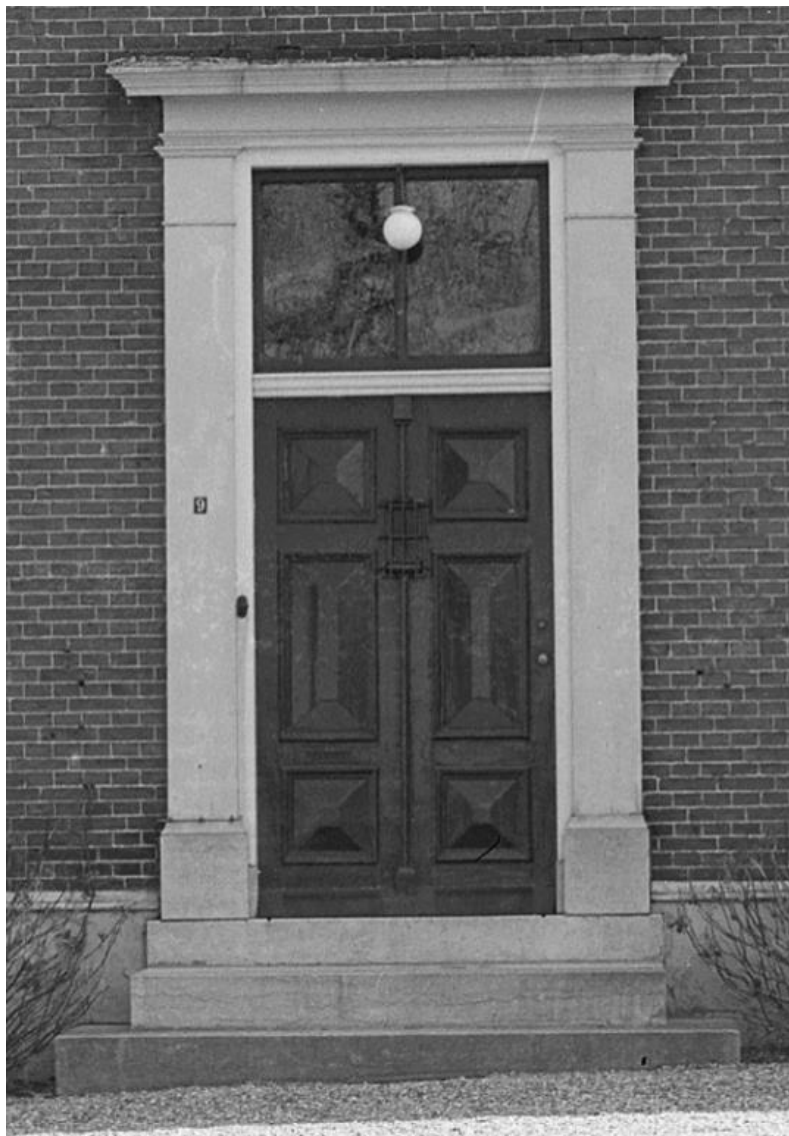
Detail van de hoofdentree op de foto uit 1966. RCE beeldbank, nr. 103.150.

Boven de deur is een bovenlicht met tweelichts verdeling. Rondom de entreepartij is een omlijsting aanwezig op hardstenen neuten. De omlijsting eindigt boven het bovenlicht in een hoofdgestel.

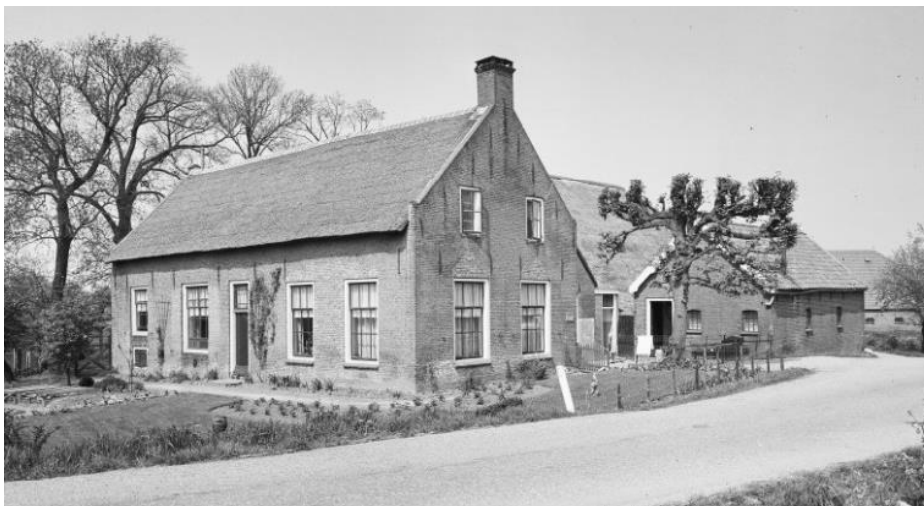
Een 18<sup>de</sup>-eeuws voorbeeld van een T-boerderij, gefotografeerd in Beesd. RCE beeldbank, nr. 103.182.

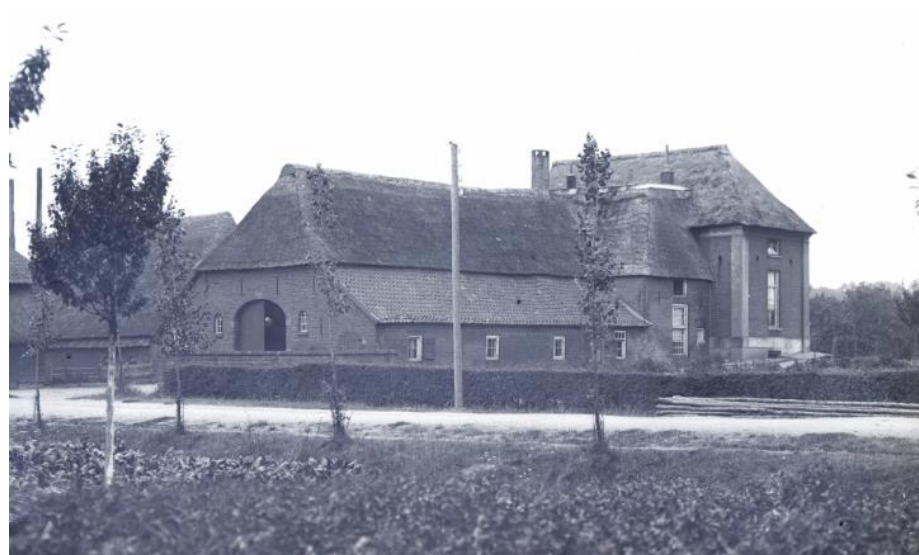
Een T-boerderij met krukhuis in Elden. RCE beeldbank, nr. SHBO-F-KU-AA 60102.

Hallehuis boerderijen werden soms aan één zijde uitgebouwd, waarbij een dwarskap op dat gedeelte werd gebouwd. Dit boerderijtype, dat wordt aangeduid als krukhuisboerderij, is te herkennen aan een L-vormige noklijn. Als het woongedeelte aan twee kanten werd uitgebouwd, ontstond een volledige dwarskap. Naar de T-vormige noklijn die hierdoor ontstaat, wordt gesproken van een T-boerderij. Het T-huis heeft anderhalve tot twee bouwlagen en wordt afgedekt met een schilddak of een zadeldak. Kruk- en T-huisboerderijen ontstonden aanvankelijk door verbouwing van bestaande hallehuis boerderijen. Na de 18<sup>de</sup> eeuw werden deze boerderijtypen direct als zodanig gebouwd. Vrijwel alle boerderijen in deze regio die voor de 20<sup>ste</sup> eeuw tot stand zijn gekomen, hebben één van deze drie vormen.

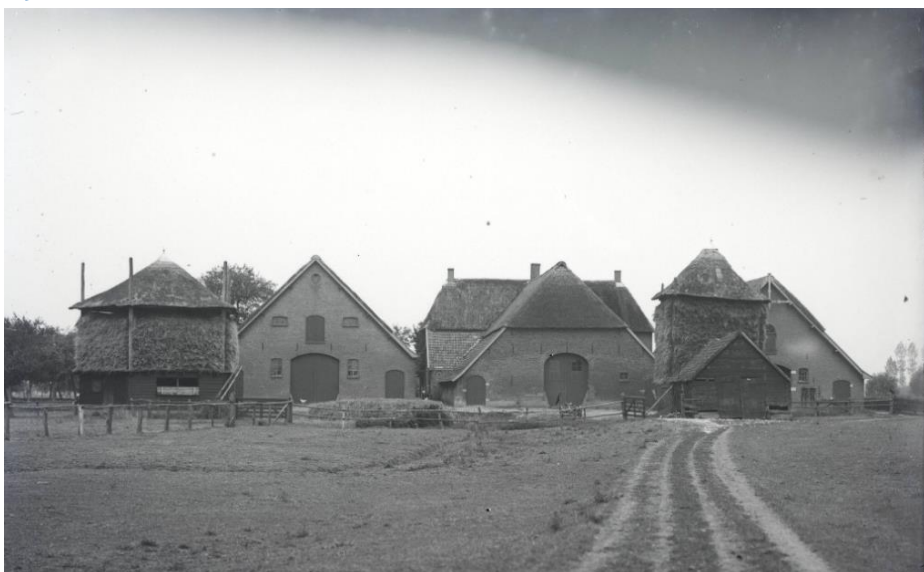
Een typisch Betuws boerderijensemble in Elst met een centrale oude T-boerderij waar later schuren en bergen zijn bijgebouwd. RCE beeldbank, nr. SHBO-F-KU075-3245.

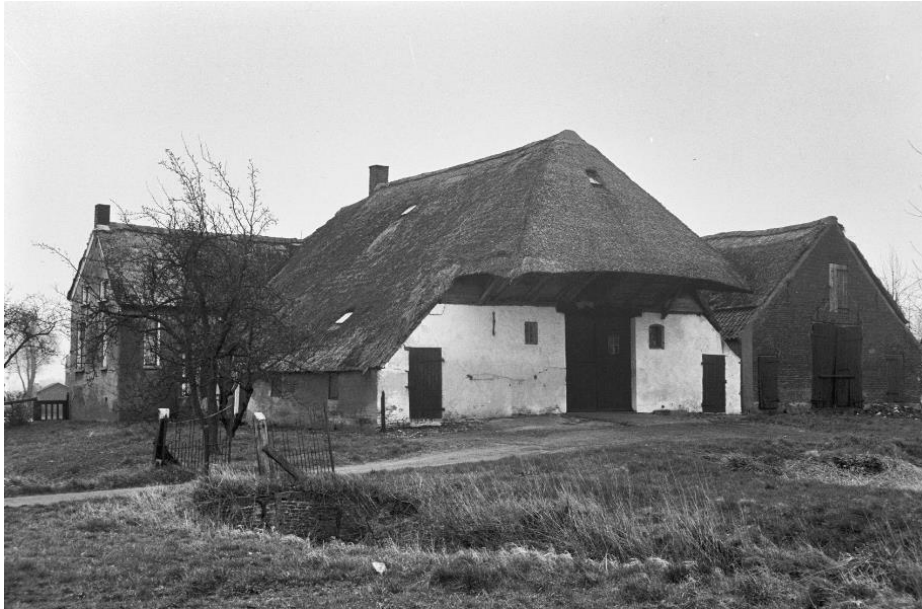
Een T-boerderij met een Betuwse overstek aan de achterzijde van het bedrijfsgedeelte, gefotografeerd inde jaren 1960 in Beneden-Leeuwen. RCE beeldbank, nr. 115.021b.

Een bijzondere constructie die bij boerderijen in het rivierengebied is toegepast, vormt de overkragende kap die boven de dubbele deeldeuren is aangebracht. Door de dakoverstek was het mogelijk om hooi droog van de karren naar de hooizolder over te brengen. Vanwege de streekgebonden verschijningsvorm wordt een dergelijke kapconstructie aangeduid als 'Betuwse overstek'. Het is niet duidelijk in welke periode een dergelijke overstek is ontstaan.

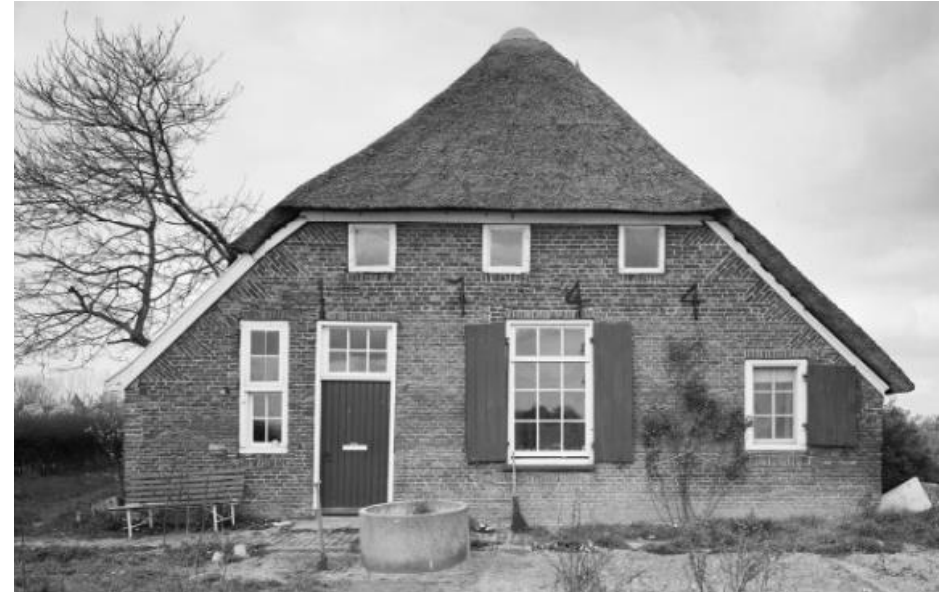
Een typische asymmetrische gevelindeling van een hallehuis boerderij uit het midden van de 18<sup>de</sup>-eeuw in Ressen. RCE beeldbank, nr. 147.146.

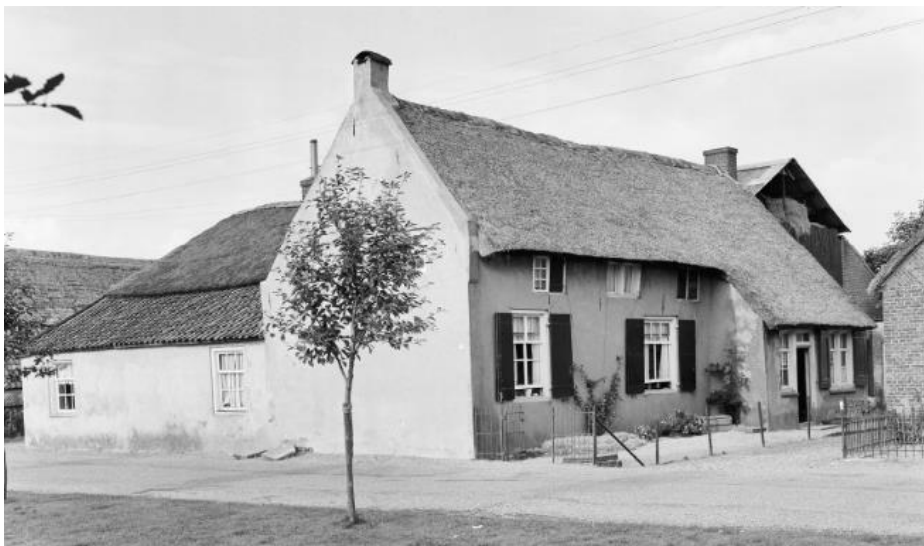
Gepleisterde gevels van een mogelijk 17<sup>de</sup>-eeuwse boerderij in Tricht. RCE beeldbank, nr. 107.703.

De gevels van historische boerderijen zijn meestal opgetrokken uit rode baksteen en soms voorzien van een pleisterlaag in een lichte kleur. Het dak is afgedekt met riet, grijze keramische pannen of een combinatie hiervan. Karakteristiek is de gepleisterde plint in een donkere (grijze) kleur rondom het gebouw. De ramen in de voorgevel zijn relatief smal en hoog en op de begane grond laag voorzien van luiken. De ramen hebben een roedeverdeling. Vanaf het begin van de 19<sup>de</sup> eeuw zijn dit 6-ruits ramen voor de grote vensters op de begane grond. De gevelindeling van het T-huis is vaak symmetrisch. De ramen in de gevels van het bedrijfsgedeelte zijn minder talrijk en kleiner van omvang, behoudens de staldeuren die hebben juist wel een groot formaat.

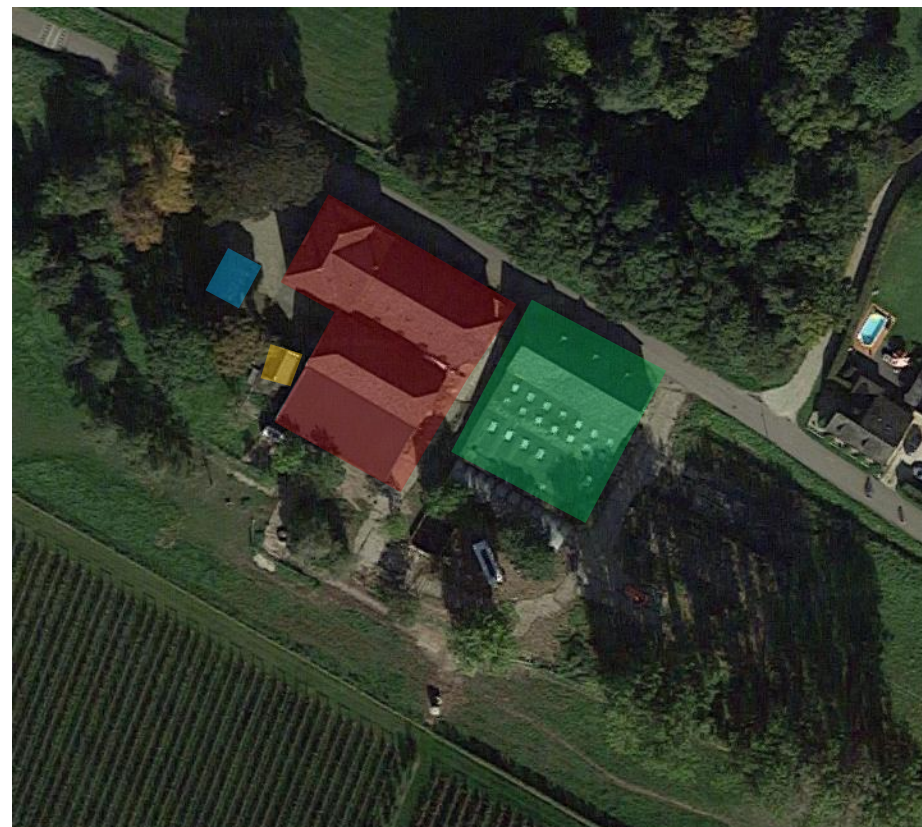
Luchtfoto van het boederijcomplex aan Achterstraat 9 in Asch met de verschillende bouwdelen: T-boerderij met breed bedrijfsgedeelte (rood), het koetshuis (geel), een prieel (blauw) en de korenschuur (groen). Google Maps.

Het erf bezit verschillende gebouwen. De oudste bebouwing wordt gevormd door het woonhuis uit 1865 met aansluitend een krukhuis en het brede bedrijfsgedeelte van rond 1903. Naast het woonhuis staan vervolgens twee losse bouwdelen: het koetshuis uit 1892 en het prieel uit 1904. Het jongste gebouw op het erf is de korenschuur uit 1913, gelegen aan de achterzijde van het bedrijfsgedeelte. Het bedrijfsgedeelte en de korenschuur zijn richting het erf veelvuldig uitgebreid. Van de andere oude gebouwen, zoals die op de kadastrale hulpkaarten in hoofdstuk 2 zijn weergegeven, is in de huidige situatie niets overgebleven.

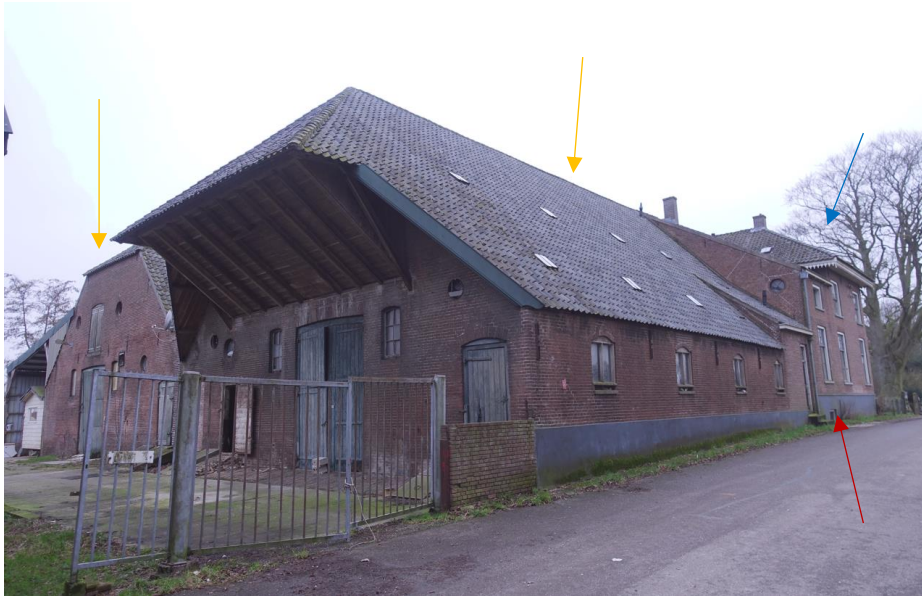
De twee schuren van het bedrijfsgedeelte (geel), het krukhuis (rood) en het woonhuis (blauw), gezien vanaf de Achterstraat.

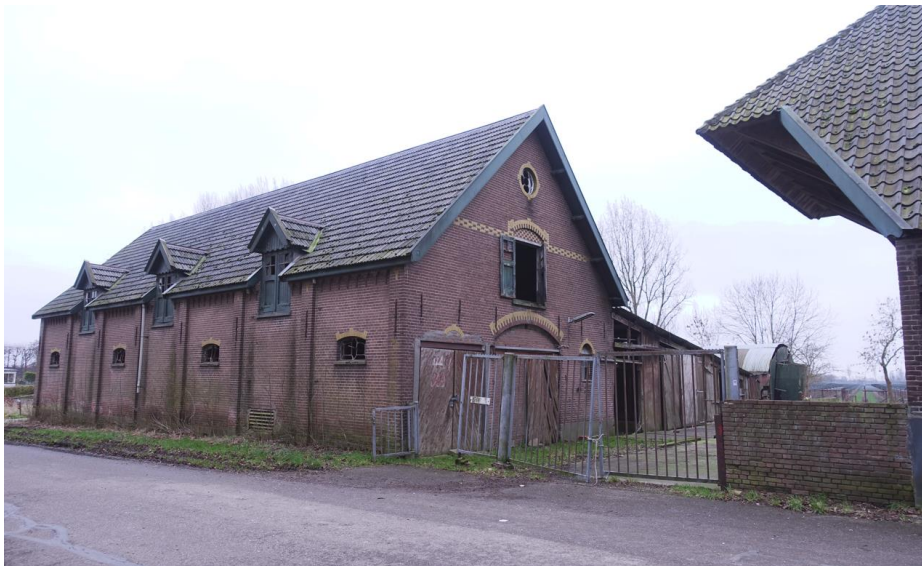
De voormalige korenschuur ligt met zijgevel aan de Achterstraat.

Het erf grenst aan de noordzijde vrijwel direct aan de Achterstraat. De lange zijgevel van het woonhuis en het aansluitende bedrijfsgedeelte vormen de rooilijn. Ook de noordgevel van de korenschuur is aan de straat gelegen. De afsluiting van het erf naar de straat wordt daarnaast gevormd door verschillende hekwerken. Tussen het bedrijfsgedeelte en de korenschuur is een modern hekwerk van gegalvaniseerd staal gesitueerd. Aan de voorzijde van het woonhuis is een scheiding aanwezig van gaas en een moderne poort. Deze poort is van dikke stalen buizen en tussen betonnen posten gehangen.

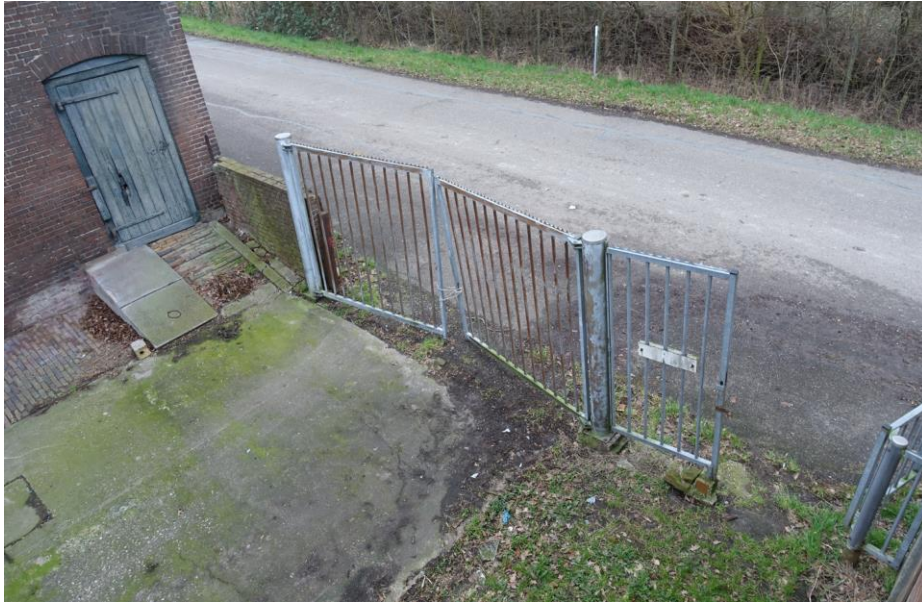
De poort tussen het bedrijfsgedeelte en de korenschuur.

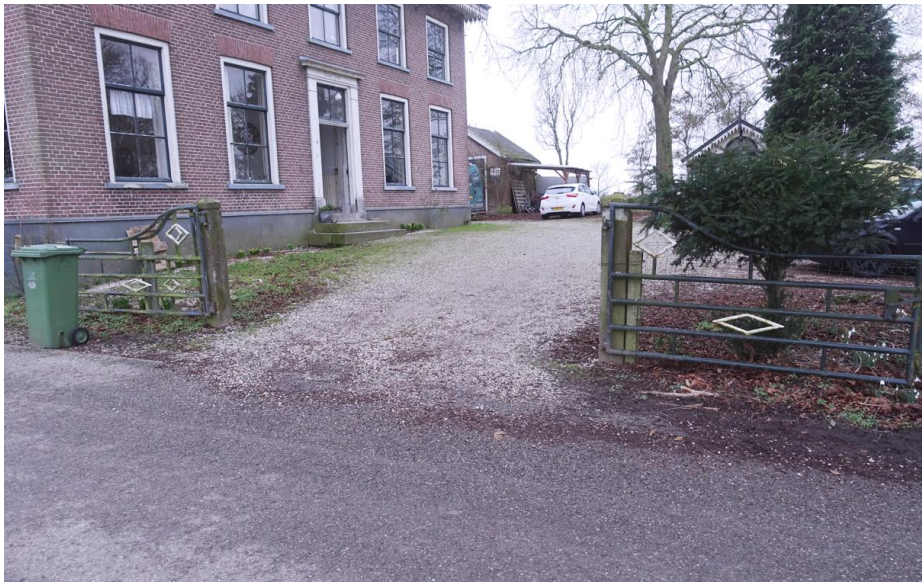
De poort ter hoogte van het woonhuis.

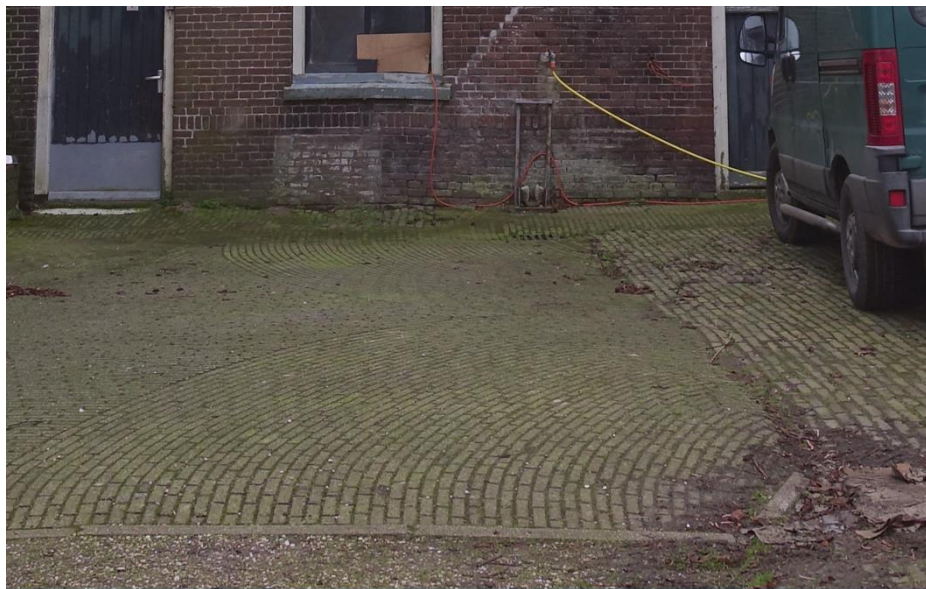
De klinkerbestrating tussen het woonhuis en het koetshuis.

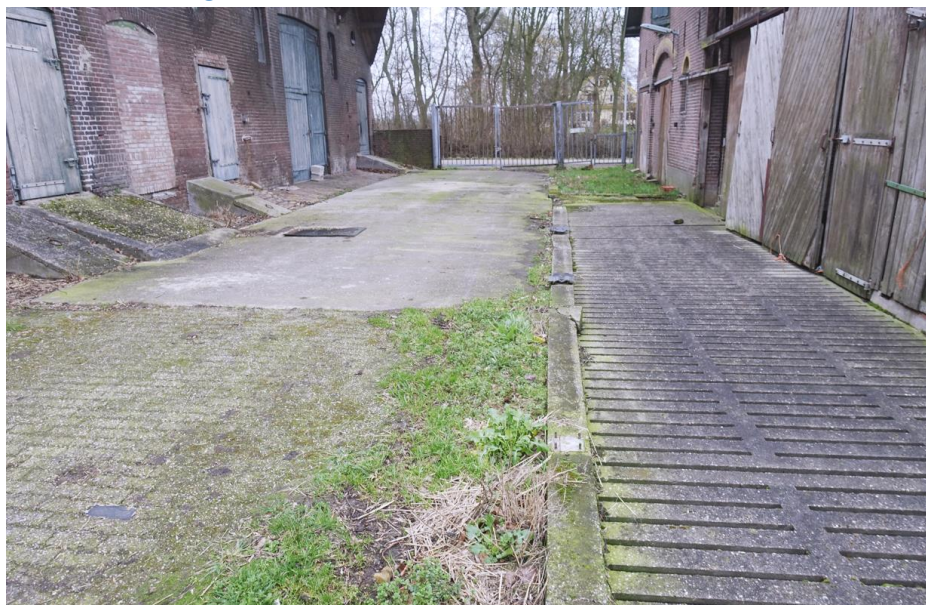
De moderne bestrating tussen het bedrijfsgedeelte en de korenschuur.

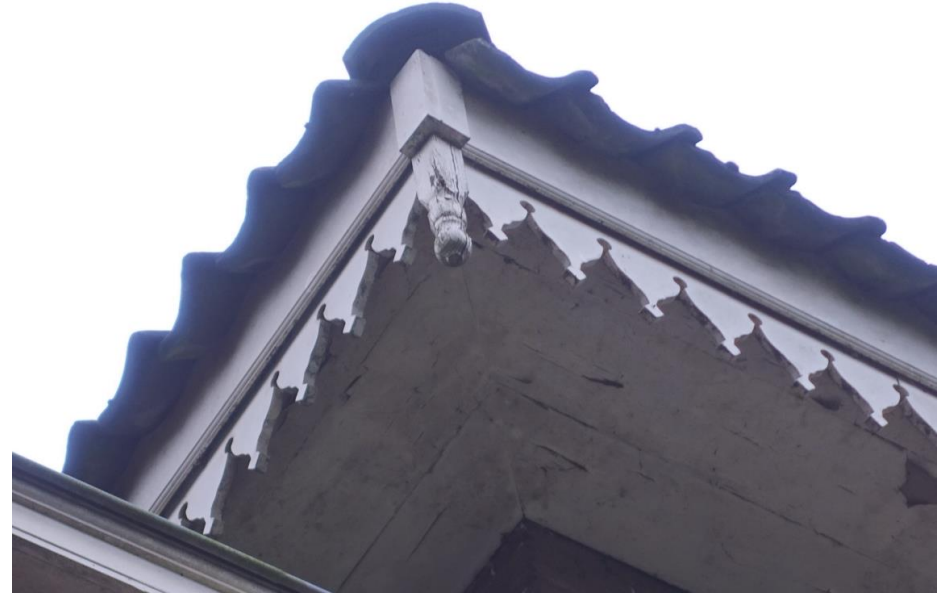
Detail van de druiplijst aan de onderzijde van het dak van het woonhuis.

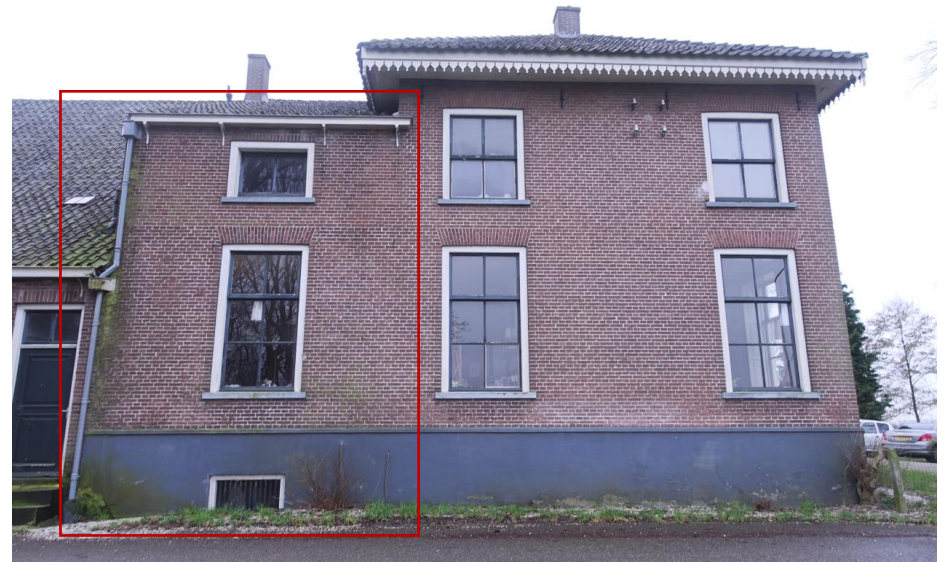
Aan de achterzijde van het woonhuis sluit een krukhuis aan (rood).

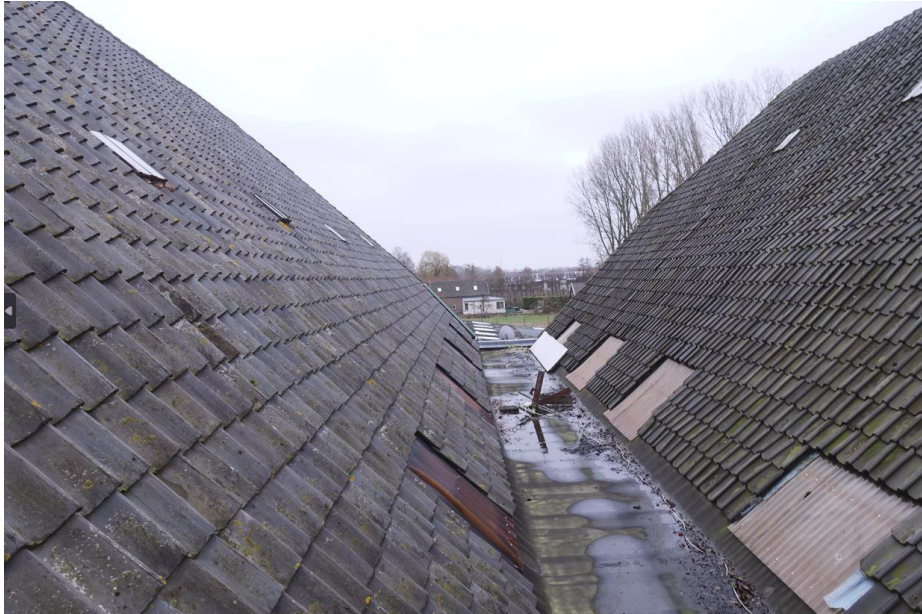
De zakgoot tussen de twee schuren van het bedrijfsgedeelte.

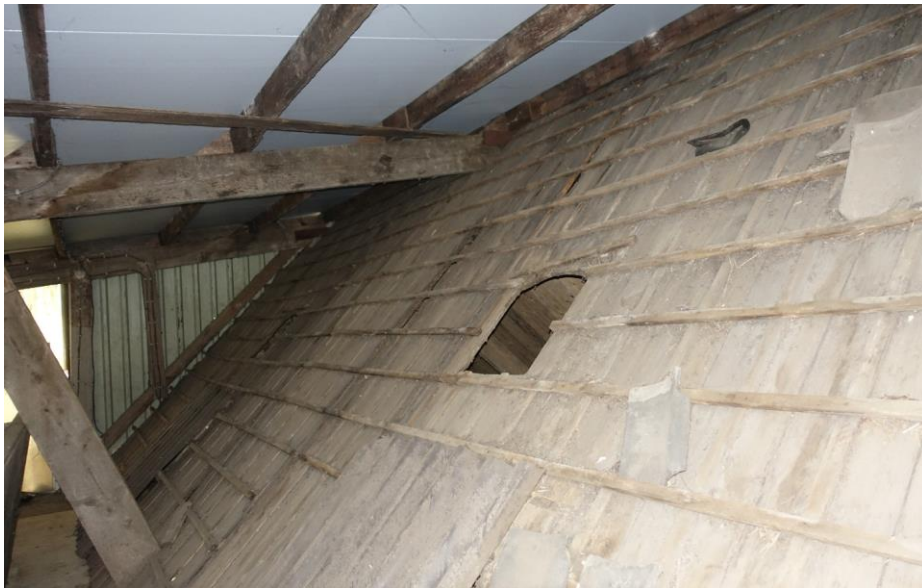
Het dakvlak van de jonge schuur bij de aansluiting van de moderne overkapping.

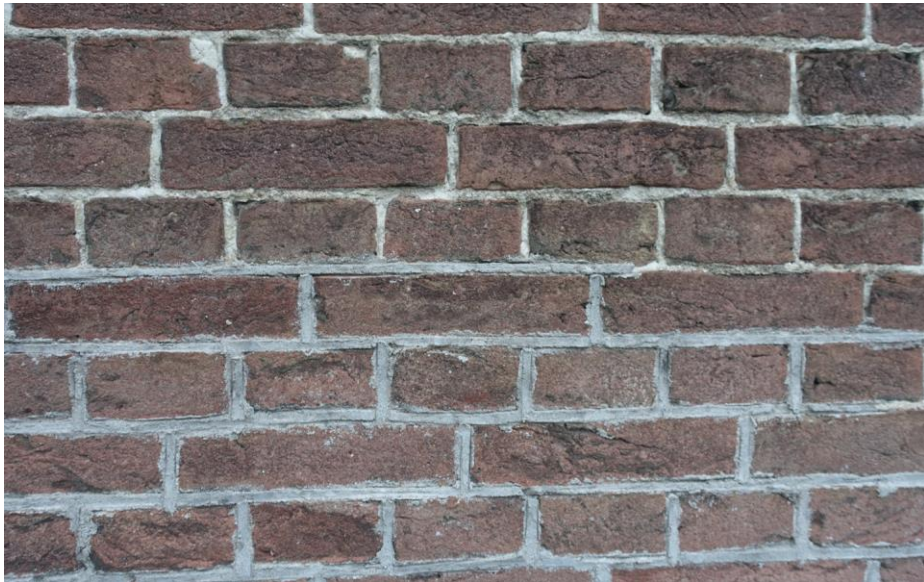
Detail van het metselwerk van het woonhuis met boven oud voegwerk en onder herstelt voegwerk.

De gevels van het woonhuis en de begane grond van het krukhuis zijn in 1865 opgemetseld met een roodkleurige baksteen in een kruisvormig metselverband. Er is van oorsprong een gesneden voeg aangebracht, die op sommige plekken nog zichtbaar is in het metselwerk. Aan de onderzijde zijn de gevels voorzien van een hoge gecementeerde plint die thans donkergrijs is geschilderd. De plint wordt afgesloten met een geprofileerde lijst. De plint loopt door tot aan het bedrijfsgedeelte. Ter hoogte van het krukhuis zijn aan beide zijden kelderlichten opgenomen in de plint. Deze kelderlichten lijken tot de fase van 1865 te horen. De vulling van draairamen is van ene latere datum.

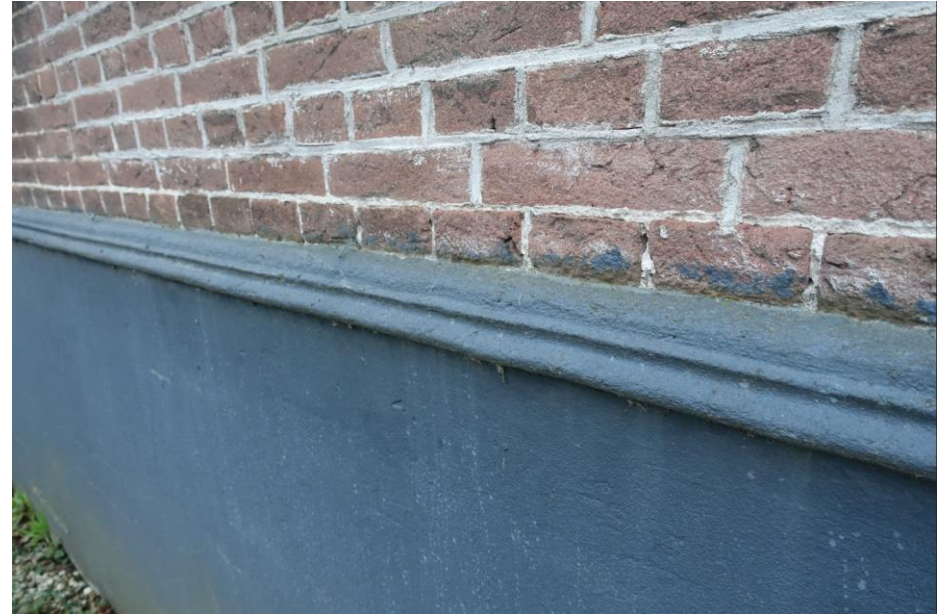
Detail van de geprofileerde plint aan de bovenzijde van de plint ter plaatse van het woonhuis.
