## BOUWHISTORISCHE VERKENNING & WAARDESTELLING

# ACHTERSTRAAT 9

ASCH

Onderzoek i.o.v. Buildingcommunity

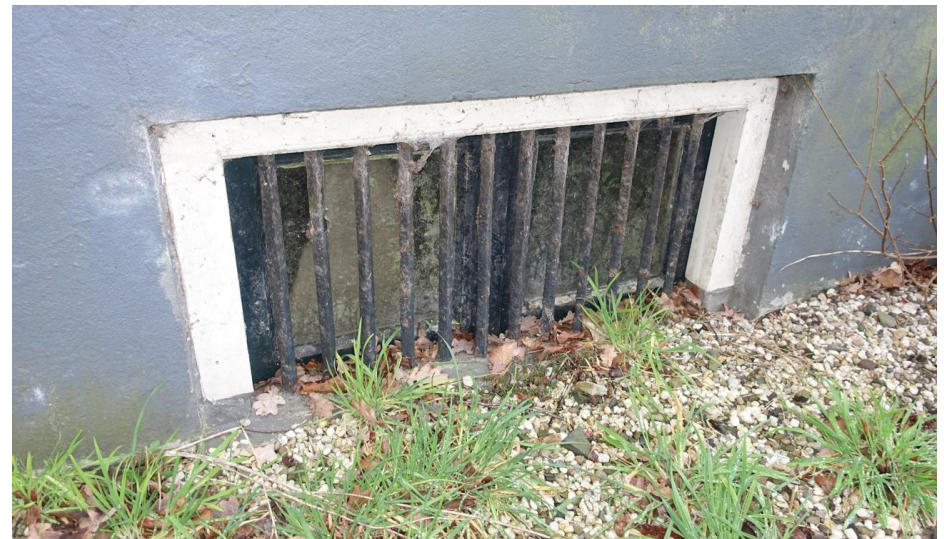
Het kelderlicht in de plint langs de Achterstraat.

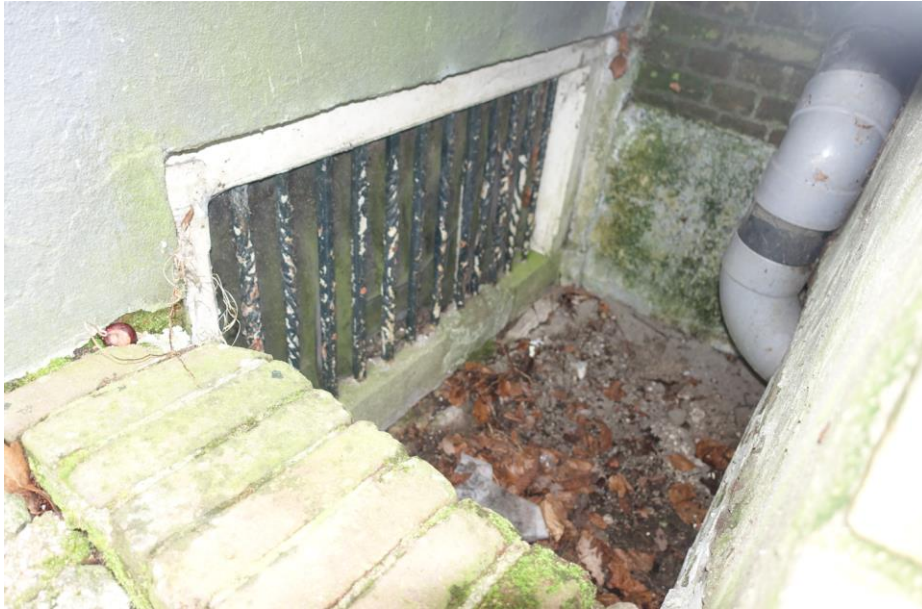
Het kelderlicht in de plint aan de zuidzijde van het krukhuis.

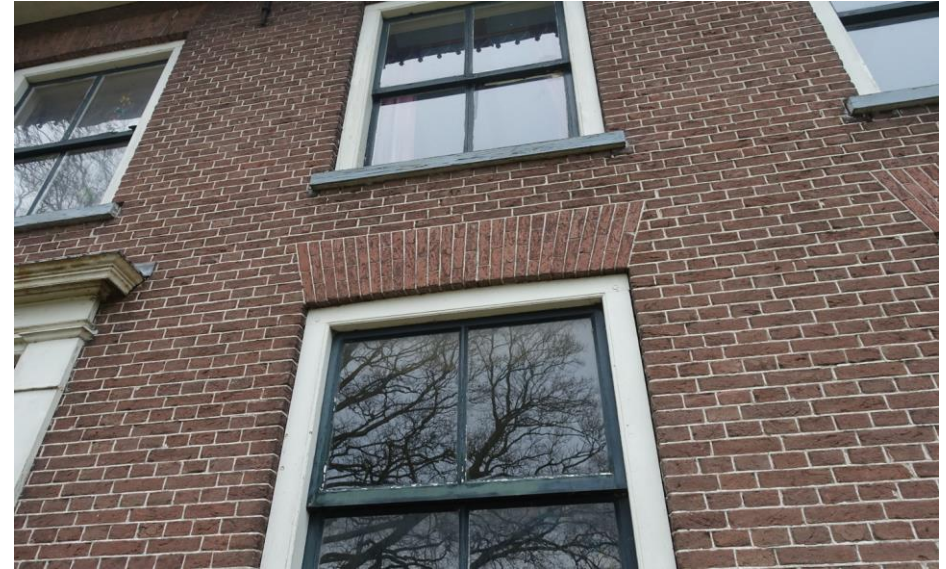
Detail van de gemetselde strek boven een gevelopening aan de voorzijde van het woonhuis.

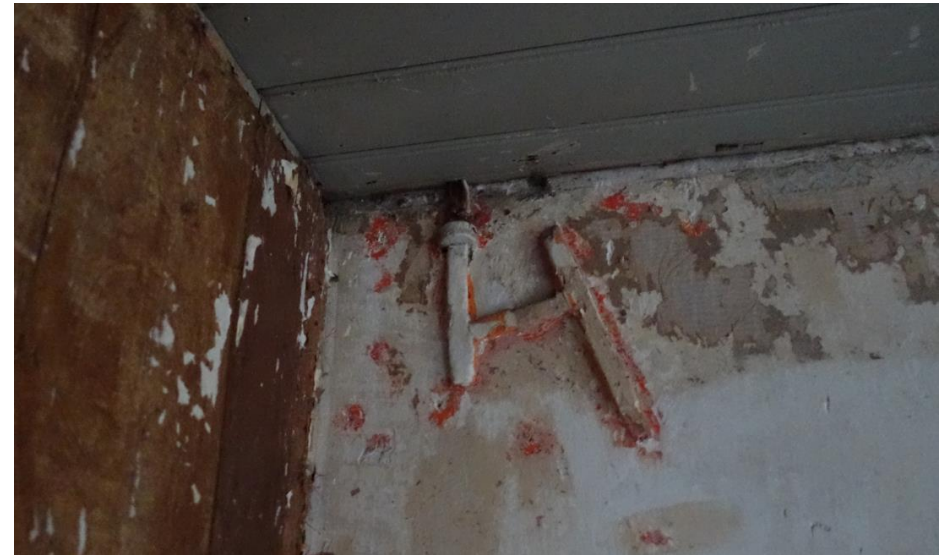
Op de verdieping van het krukhuis zijn oude muurankers in de achtergevel van het woonhuis opgenomen, zoals hier een cijfer 4.

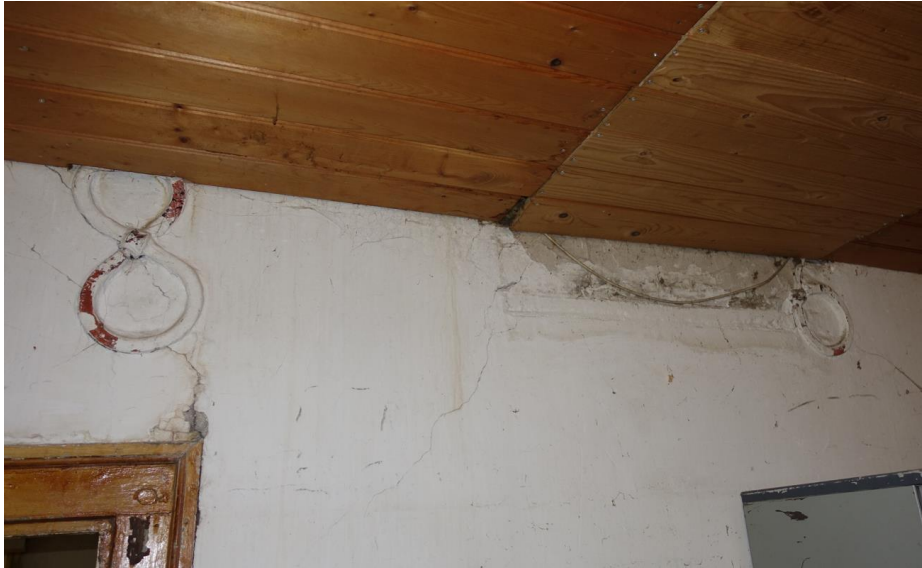
Op de verdieping van het krukhuis zijn oude muurankers in de achtergevel van het woonhuis opgenomen, zoals hier een cijfer 8 en 6.

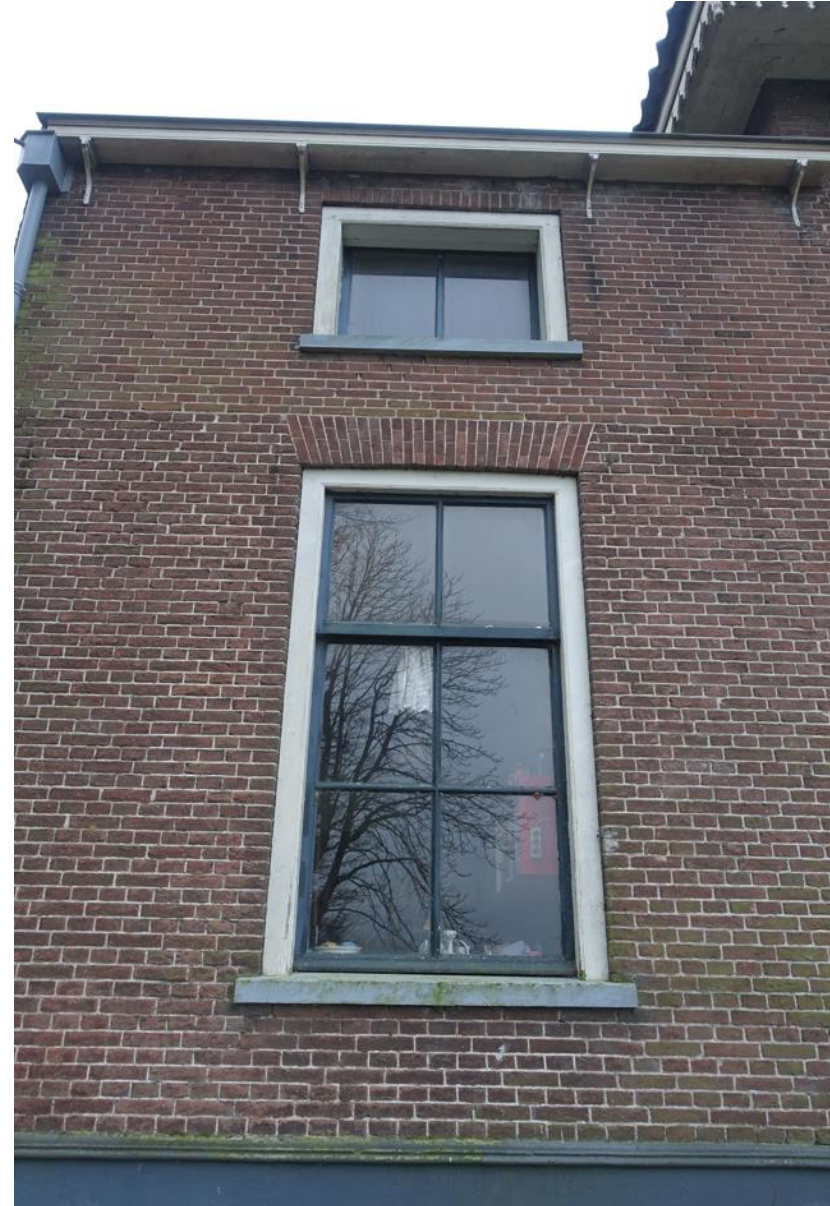
De opgehoogde gevel van het krukhuis aan de zijde van de Achterstraat. Ter hoogte van de verdiepingsvloer is een overgang in het metselwerk te zien.

De gevels van het krukhuis zijn ergens in de eerste helft van de 20<sup>ste</sup> eeuw opgehoogd. Aan beide zijden is een verticale naad te zien in het muurwerk, ter hoogte van de verdiepingsvloer. Op de verdieping aan de binnenzijde van het krukhuis is aan de zijde van de straat de oude daklijn nog te herkennen tegen de achtergevel van het woonhuis. Het lijkt erop dat het krukhuis voor de ophoging reeds een verdieping heeft gehad. Aangezien het huidige dak van de oude schuur zeer waarschijnlijk in 1903 is aangebracht en het krukhuis daarna nog eens is opgehoogd is het lastig om te achterhalen hoe de oorspronkelijke situatie van de aansluiting tussen krukhuis – woonhuis en krukhuis – oude stal is geweest.

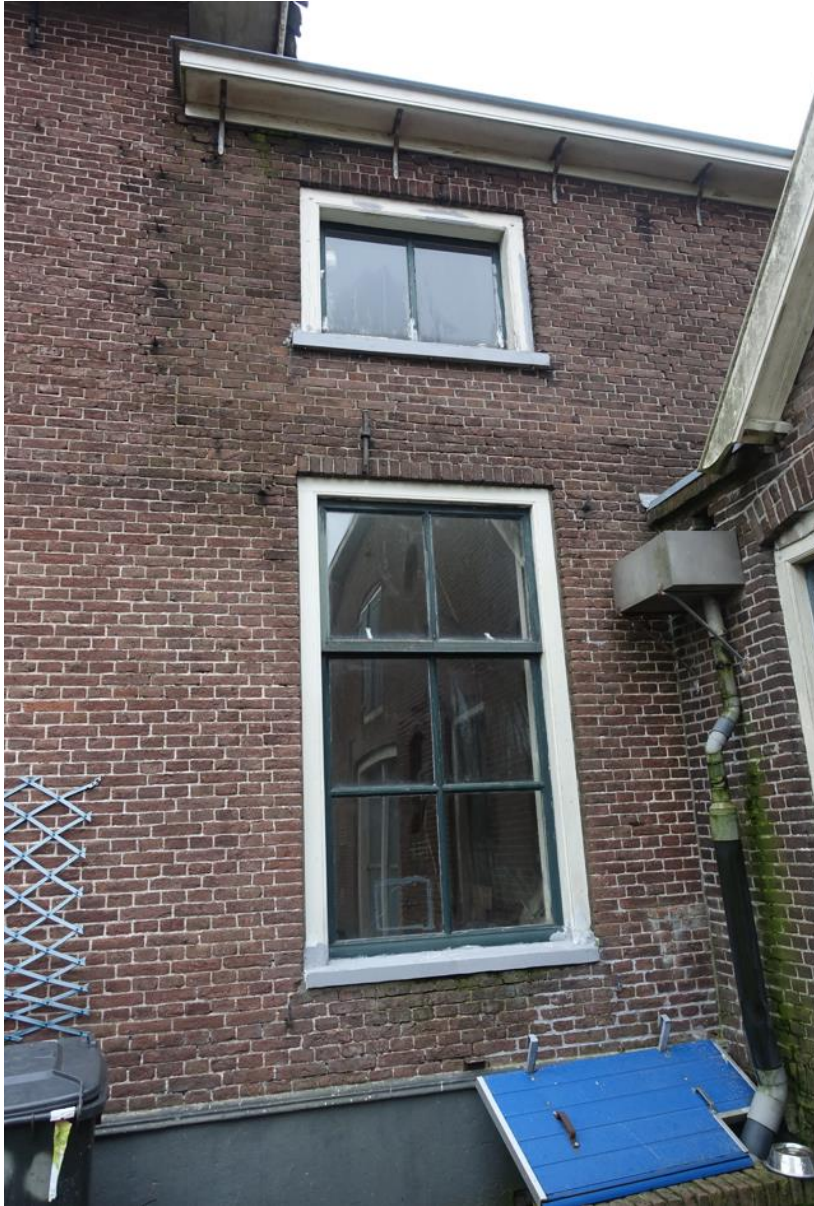
De opgehoogde zuidgevel van het krukhuis. Ook aan deze zijde is ter hoogte van de verdiepingvloer een overgang in het metselwerk te zien.

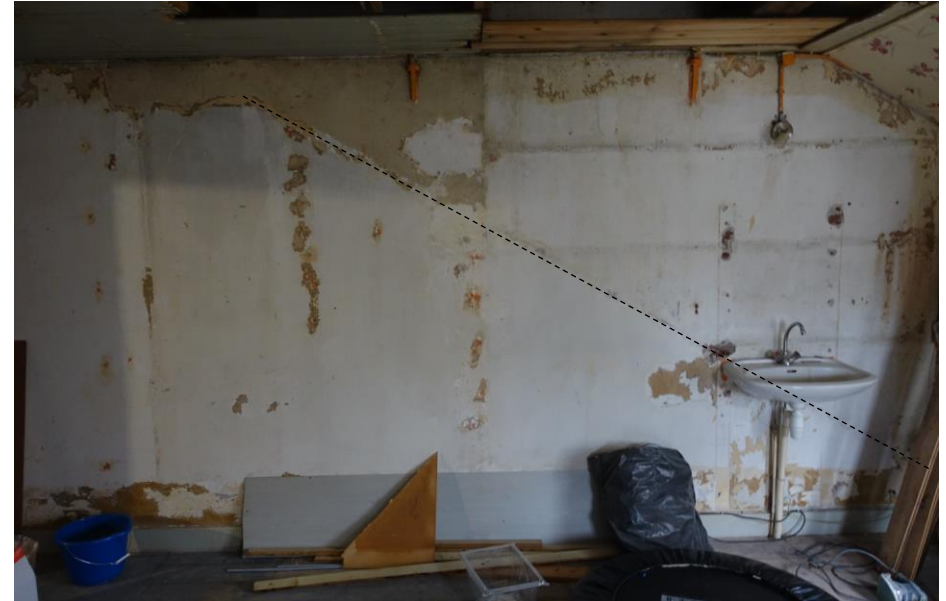
De achtergevel van het woonhuis gezien vanaf de kamer in het opgehoogde deel van het krukhuis aan de zijde van de Achterstraat. De diagonale stippellijn geeft de daklijn weer van voor de ophoging.

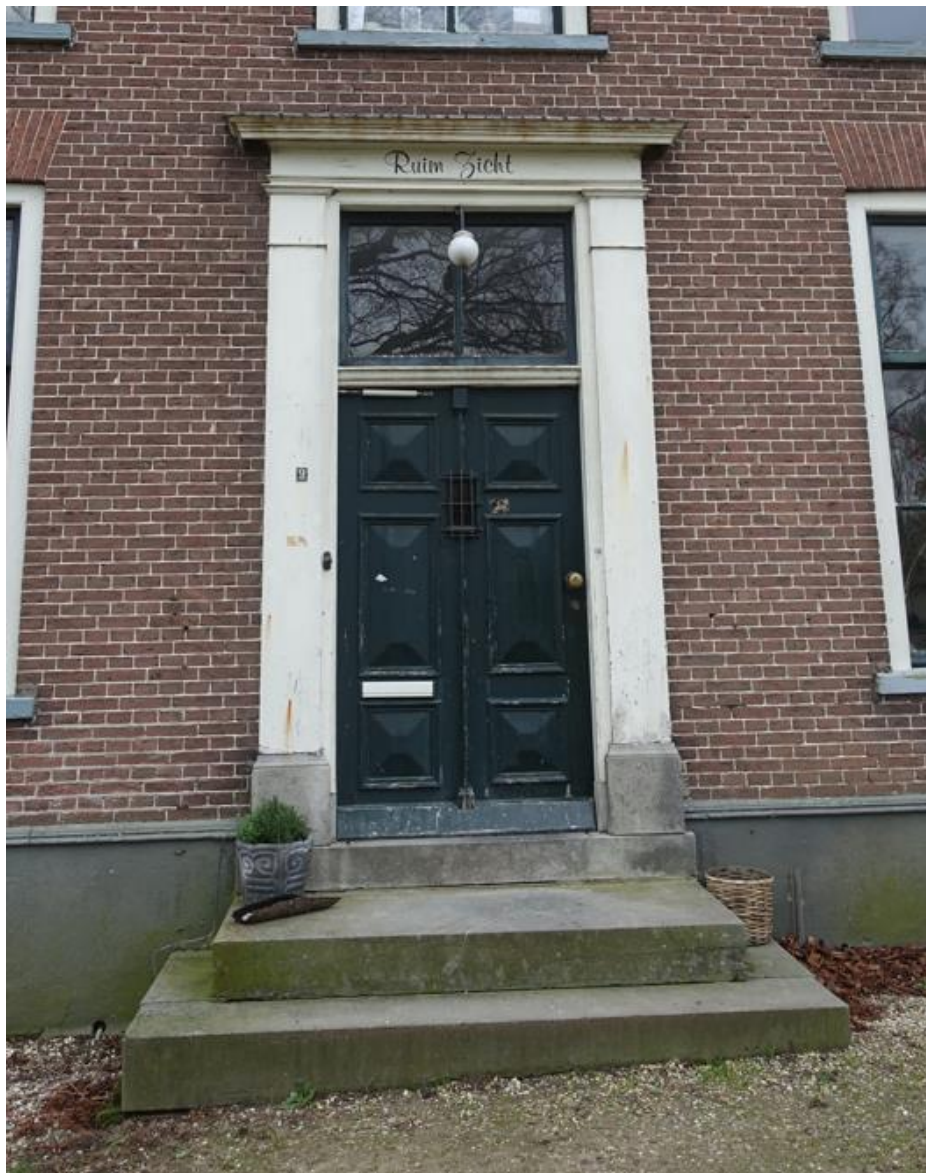
De hoofdentree in de voorgevel van het woonhuis heeft nog de oude opzet van een omlijste deurpartij met bovenlicht.

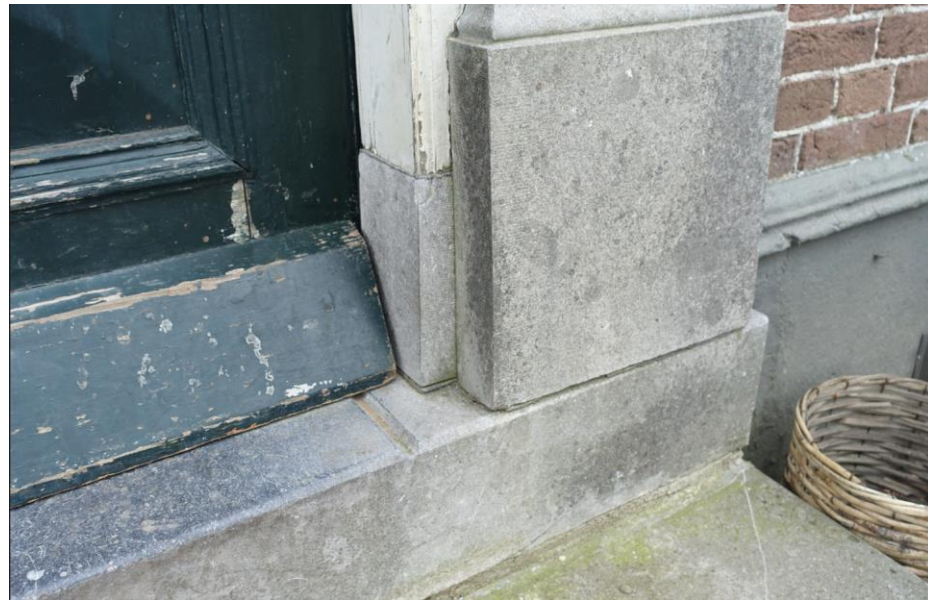
De hardstenen neuten en onderdorpel bij hoofdentree in de voorgevel van het woonhuis.

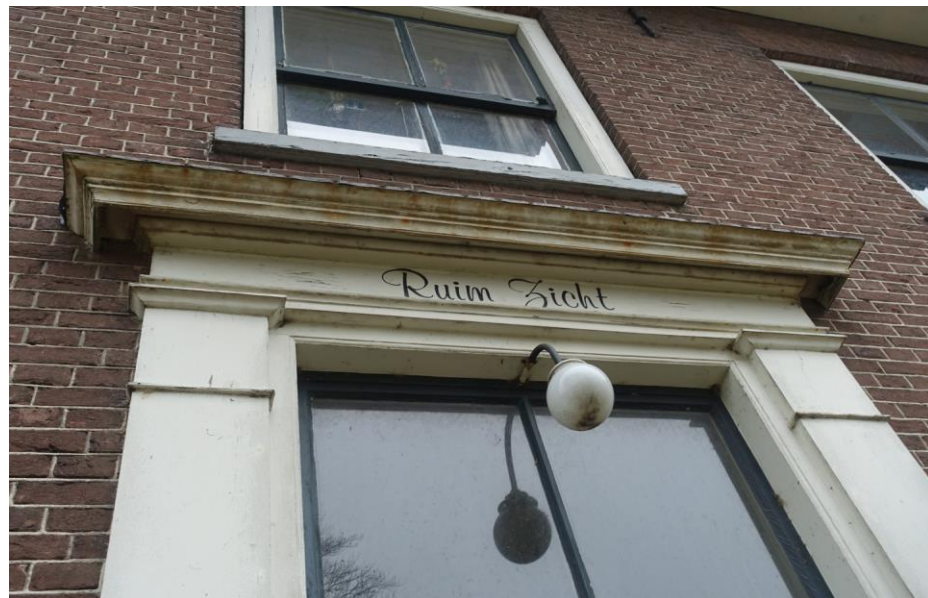
Detail van de omlijsting rond de hoofdentree in de voorgevel van het woonhuis.

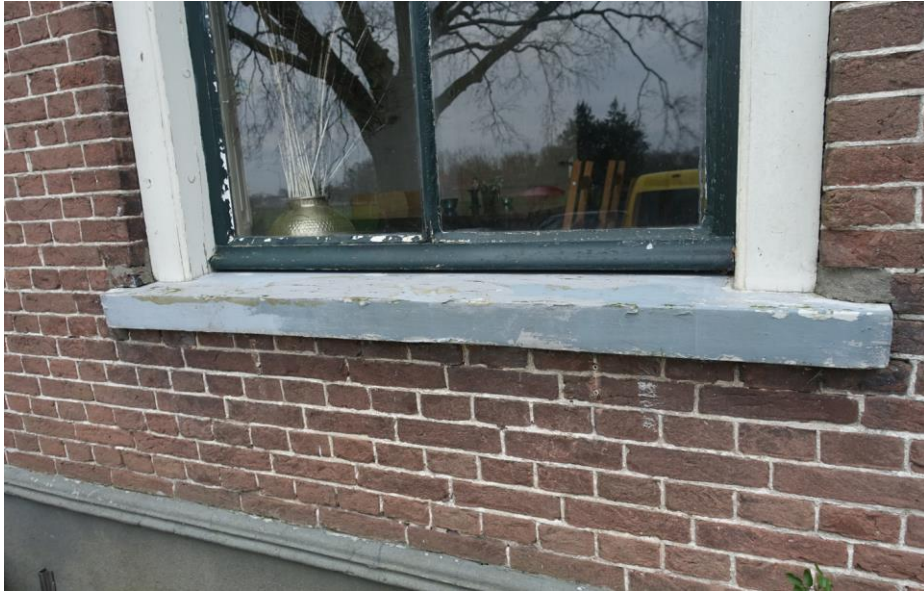
Detail van een venster in de voorgevel van het woonhuis met houten lekdoprel en raamkozijn met kraalprofiel.

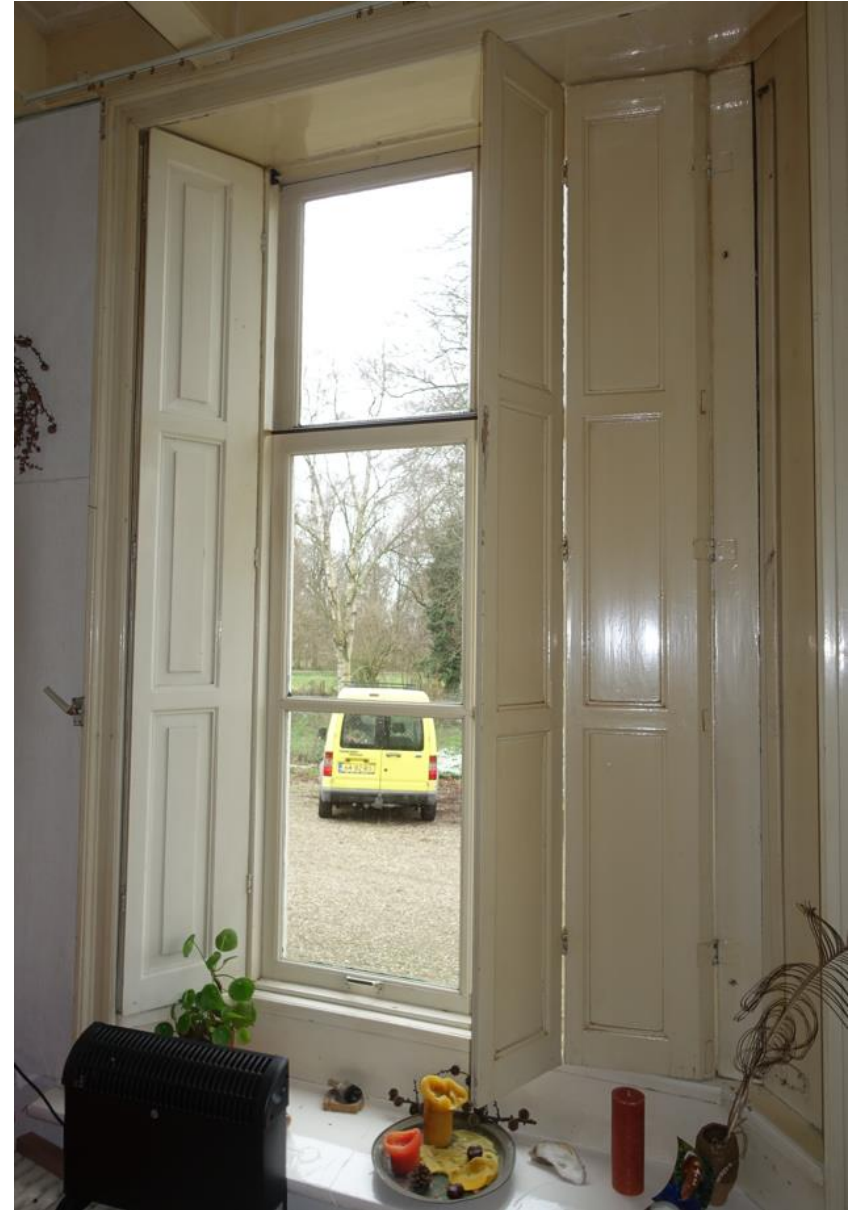
De raamluiken met ingelegde panelen bij een van de vensters op de begane grond van het woonhuis.

Tot de oorspronkelijke opzet behoren tevens de klapbare raamluiken aan de binnenzijde van de vensters op de begane grond, uitgevoerd met een bijpassende paneelverdeling. Ook hebben sommige vensters op de begane grond aan de binnenzijde nog een oude vensterbank op houten consoles.

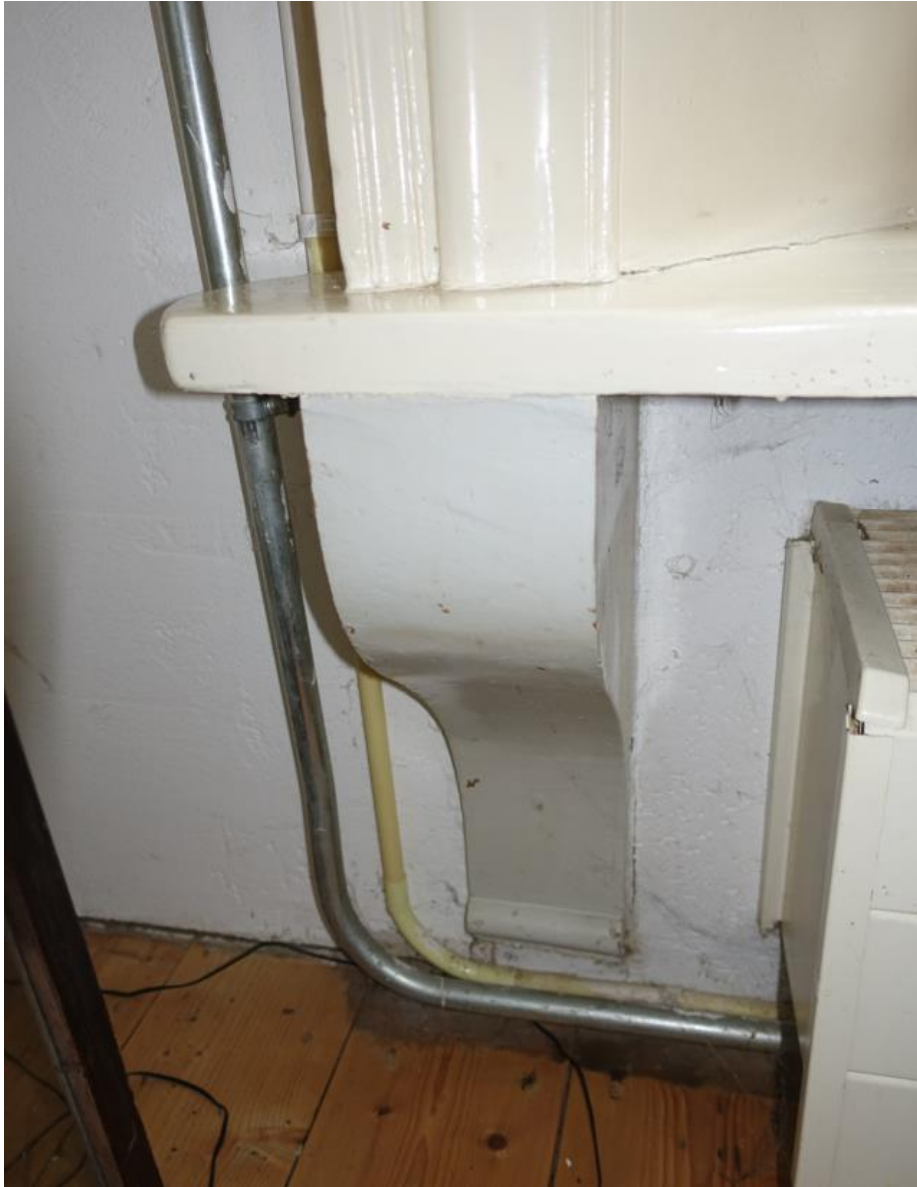
Detail van een oorspronkelijke console onder een vensterbank bij een van de vensters op de begane grond van het woonhuis.

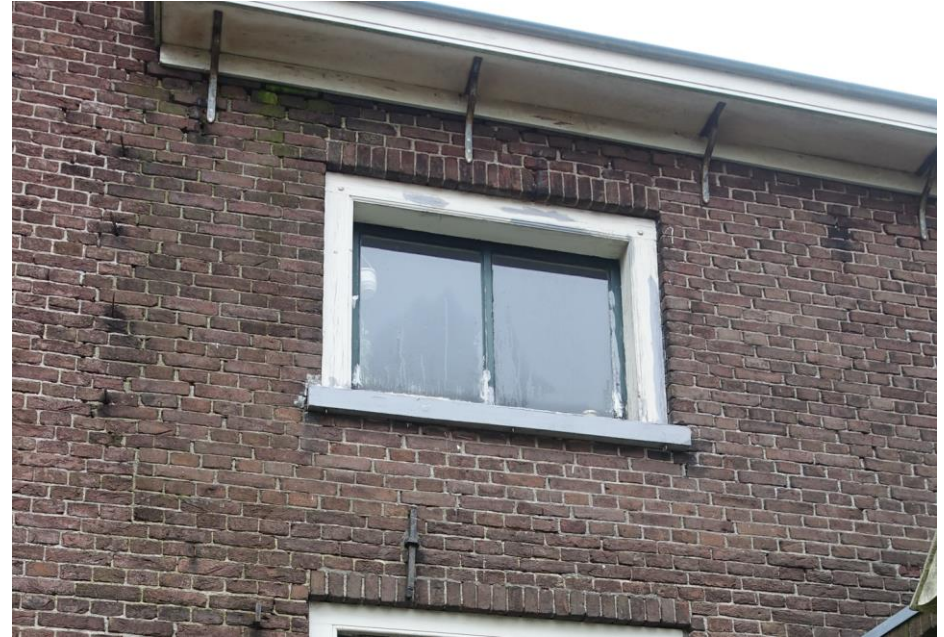
De vensters op de verdieping van het krukhuis zijn aangebracht toen de verdieping werd toegevoegd.

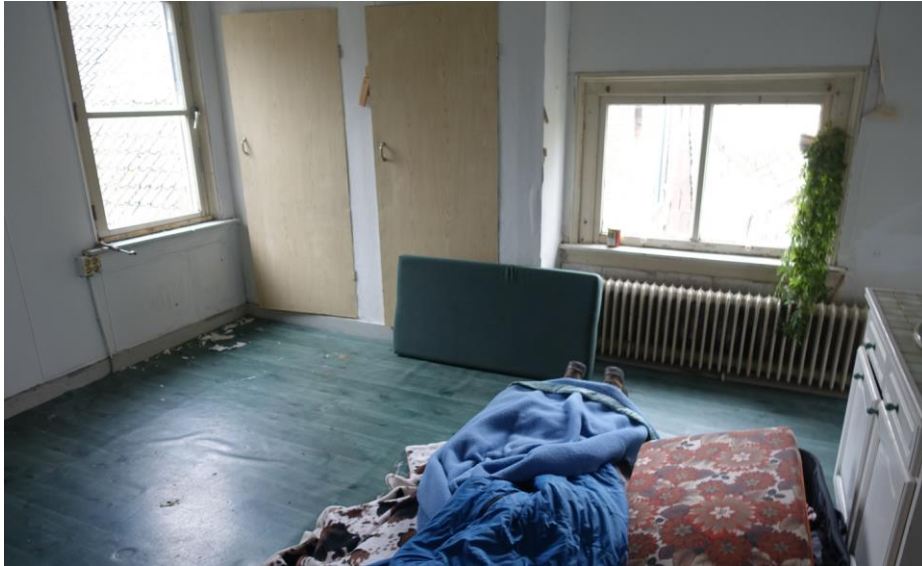
De twee vensters met vullingen op de verdieping van het zuidelijke deel van het krukhuus behoren tot de bouwfase van de ophoging.

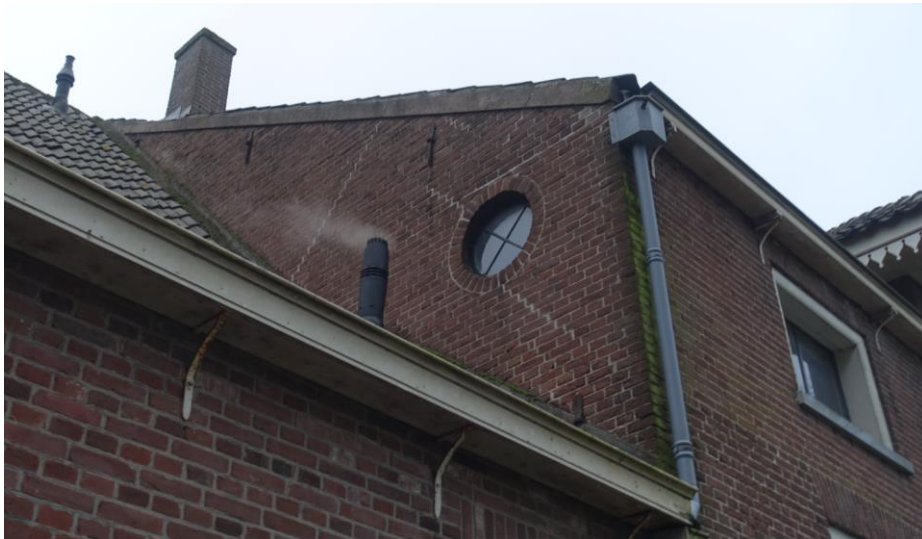
De twee vensters met vullingen op de verdieping van het deel van het krukhuus dat naar de Achterstraat is gericht behoren tot de bouwfase van de ophoging.

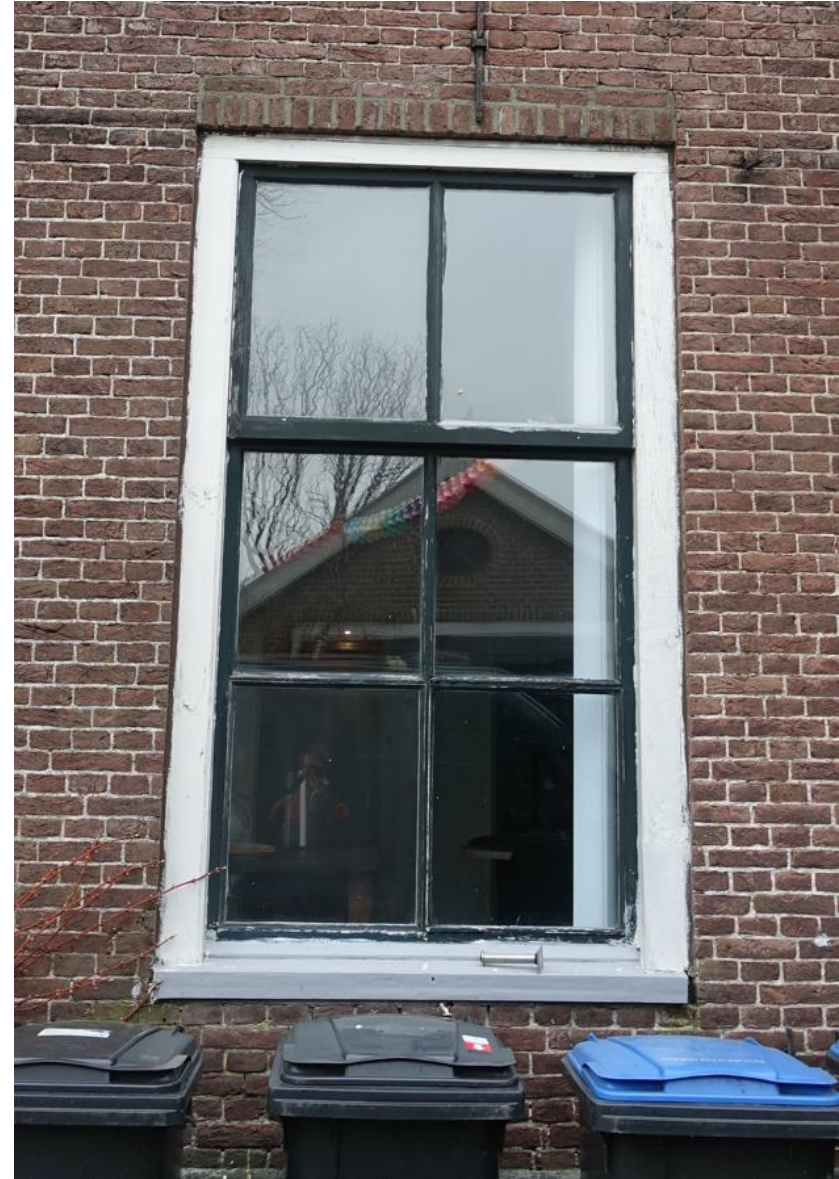
Het nieuwe venster in de zuidgevel van het woonhuis, te herkennen aan de ingeslepen dagkanten en de rollaag aan de bovenzijde.

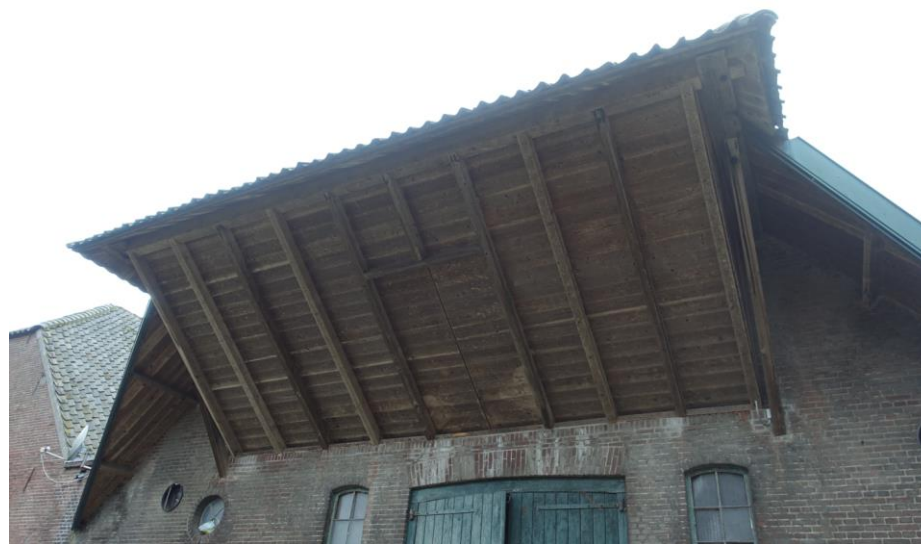
De achtergevel van de oude schuur wordt gekenmerkt door een overstek ter hoogte van de hooizolder.

Het is niet geheel duidelijk tot welke bouwfase de achtergevel van de oude schuur behoort. Door de aanwezigheid van de muurankers met het jaartal 1864 in de achtergevel van het woongedeelte lijkt het erop dat de schuur in 1864 lager was dan nu het geval is. Dit zou betekenen dat de achtergevel mogelijk ook lager is geweest. Er zijn echter geen duidelijke bouwsporen in het zicht gelegen die wijzen op een vernieuwing of juist op de aanwezigheid van ouder muurwerk. De achtergevel eindigt in een houten overstek met centraal twee opgeklampste hooiluiken. Het lijkt erop dat het hout van de overstek recent vernieuwd is, vermoedelijk naar het beeld van 1904. De zijgevel tussen de oude en de jonge schuur is mogelijk nog deels ouder dan 1865. In de huidige vorm is deze gevel, die geheel binnenspanns is gelegen, gepleisterd waardoor er geen muurwerk in het zicht ligt.

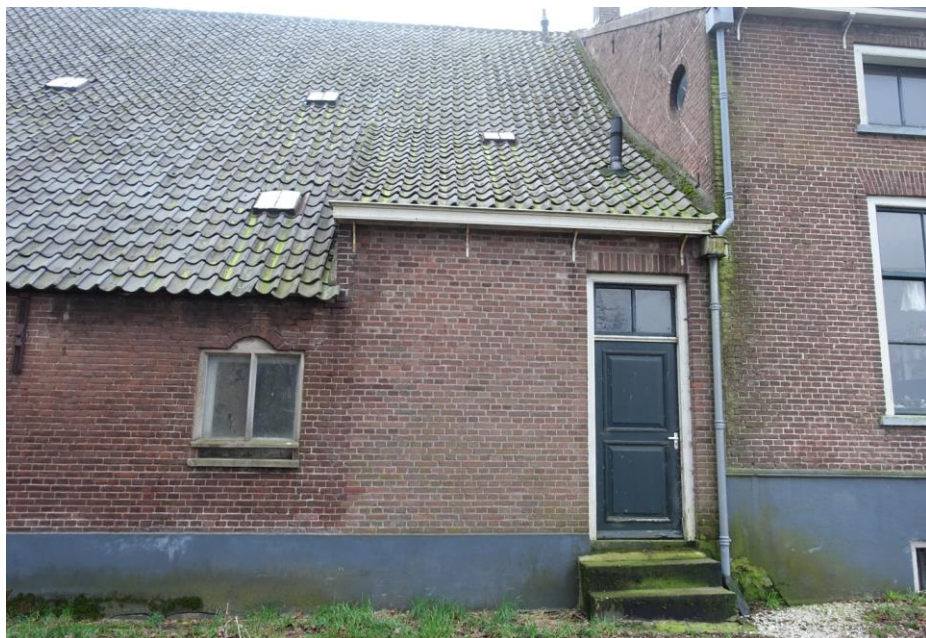
Het opgehoogde deel van de lange zijgevel aan de Achterstraat behoort tot een jongere fase. Ook de betonnen stalramen zijn van een veel jongere bouwphase.

De gevelopeningen in de zijgevel langs de Achterstraat zijn allemaal niet meer oorspronkelijk. De entree in het hogere deel bij de aansluiting met het krukhuis is na 1950 aangepast. Voorheen was hier een entree met paneeldeur en een 6-ruits raam aanwezig, zoals te zien is op de foto op pagina 21. In de huidige situatie is het raam verdwenen en de 19<sup>de</sup>-eeuwse deur verplaatst naar de positie van het verdwenen raam. Het lijkt erop dat bij deze verbouwing het gehele muurvlak is vernieuwd. De overige openingen in de zijgevel zijn ingezet met betonnen tweelichtsramen die oude houten 4-ruits ramen hebben vervangen. Deze betonnen ramen zijn breder dan de oorspronkelijke openingen, zoals te zien is aan de ingeslepen dagkanten en de oude smalle segmentboog aan de bovenzijde van de vensters.

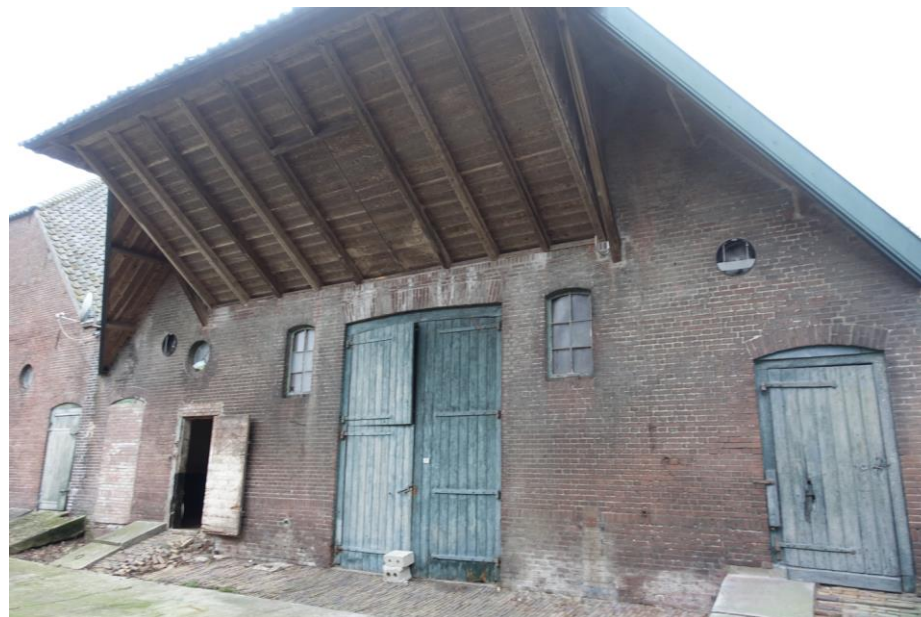
De indeling van de achterzijde van de oude schuur vertoont overeenkomsten met de achterzijde van de jonge schuur. Zijn de gevels tegelijkertijd in 1903 opgetrokken of is de schuur van 1903 gekopieerd naar de bestaande situatie?

De gevelindeling van de achtergevel bestaat uit een opgeklampte middenlangsdeeldeuren uit 1904 met aan beide zijden daarvan een enkele opening. De opening aan de straatzijde heeft nog een oude opgeklampte deur. De opening aan de andere zijde is dichtgezet en verplaatst richting de dubbele bedrijfsdeuren. Verder zijn er nog twee houten 6-ruits ramen en een ijzeren rondvenster aanwezig, vermoedelijk ook allemaal uit de periode 1904. De twee ronde ventilatieopeningen zijn van een recente datum.

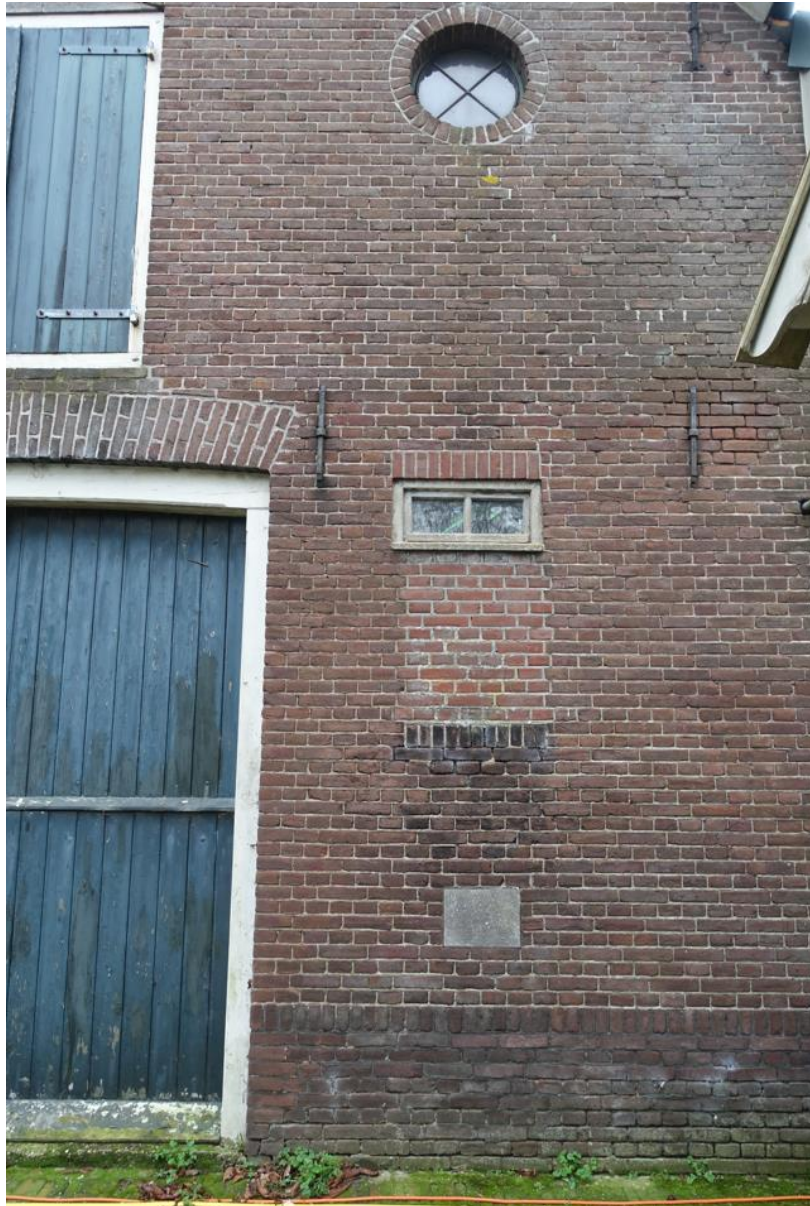
De voorzijde van de jonge schuur met bij de rode omlijning de gevelsteen van de eerstesteenlegging.

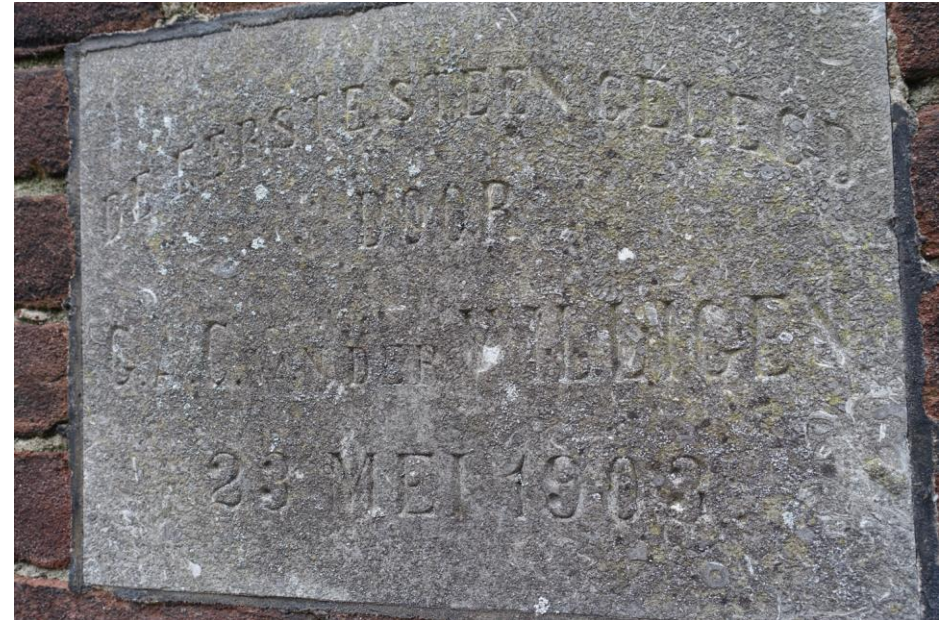
Detail van de gevelsteen waarop de eerstesteenlegging wordt gememoreerd.

Dat de jonge schuur uit 1903 stamt is ondermeer op te maken uit een hardstenen gevelsteen aan de voorzijde van de schuur. De gevelsteen maakt melding van de eerste steenlegging van de jonge schuur:

DE EERSTE STEEN GELEGD  
DOOR  
G.A.C. van der WILLIGEN  
23 MEI 1903

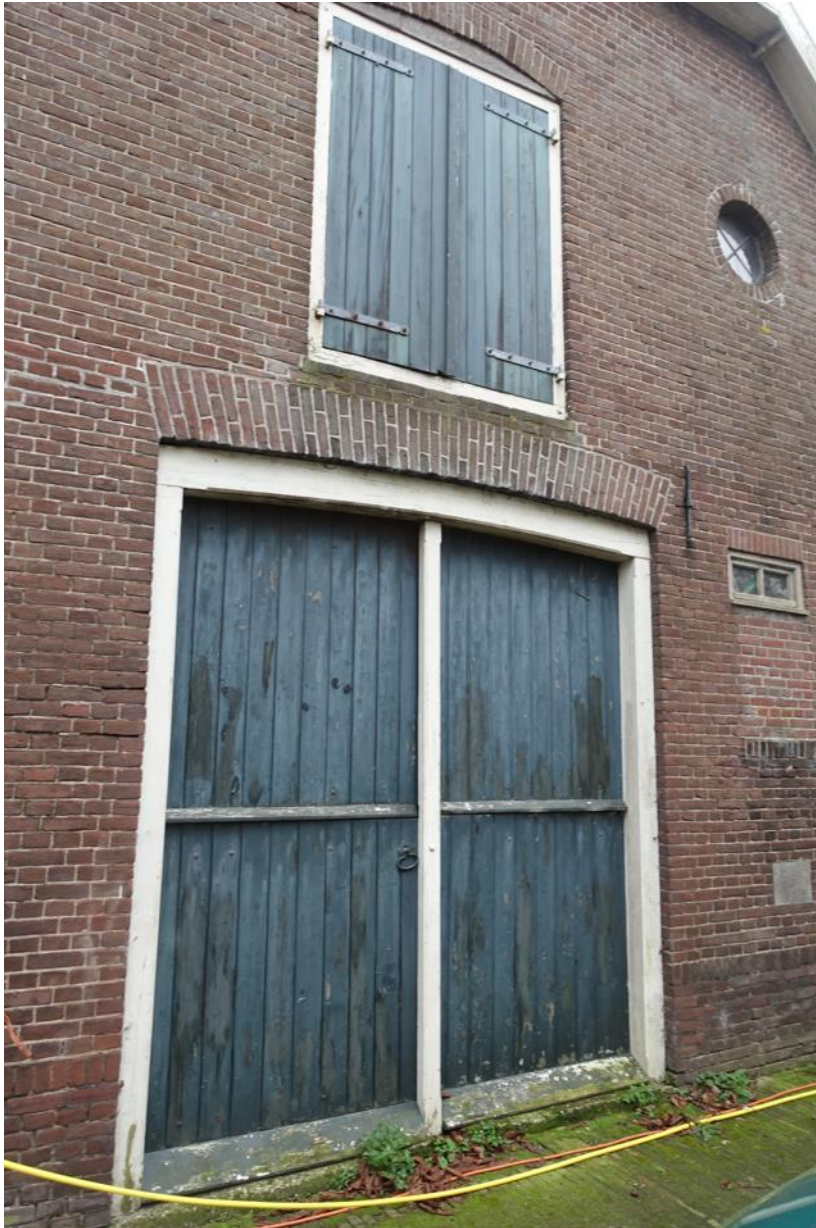
De hoge deeldeuren en het dubbele hooiluik aan de voorzijde van de jonge schuur.

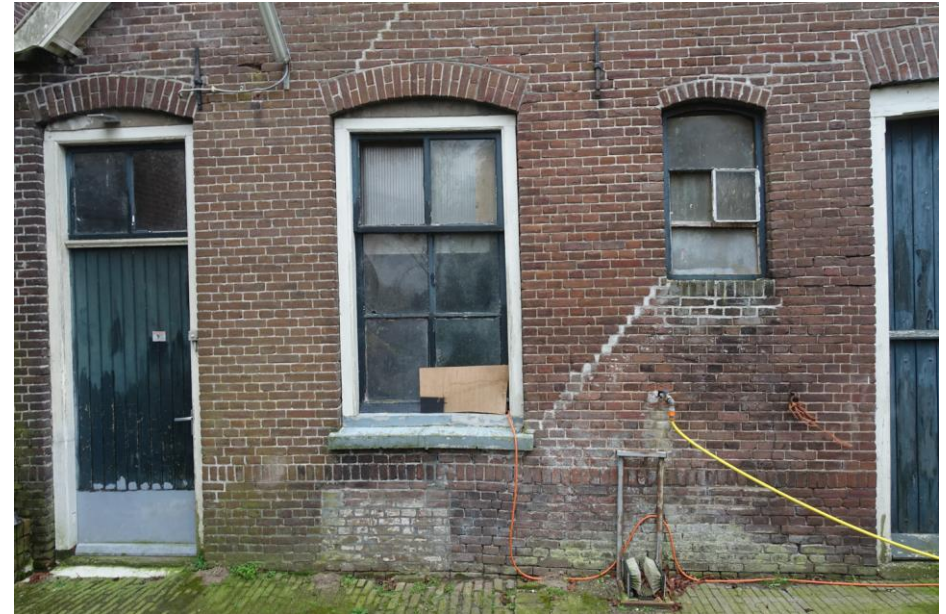
De openingen uit 1903 aan de voorzijde van de jonge schuur.

De gevelindeling van de korte voor- en achtergevel kent een soortgelijke opzet van centrale dubbele middenlangsdeeldeuren met links en rechts daarvan smalle hoge ramen. In alle gevallen zijn de ramen die in deze vensters waren geplaatst verdwenen of zijn de vensters dichtgezet. Boven de dubbele bedrijfsdeuren met naald en een dubbel hooiluik met links en rechts daarvan een rondvenster met ijzeren 4-ruits raam.

In het geval van de voorzijde behoren ook de entree met secundaire opgeklampte deur en het venster met 6-ruits raam tot de oorspronkelijke opzet van 1903. Opvallend is dat ook hier een 6-ruits raam is geplaatst. Het lijkt erop dat bij de bouw van de jonge schuur erg goed gekeken is naar de aanwezige vullingen van deuren en ramen in de bestaande gevels van de oude schuur en het woonhuis.

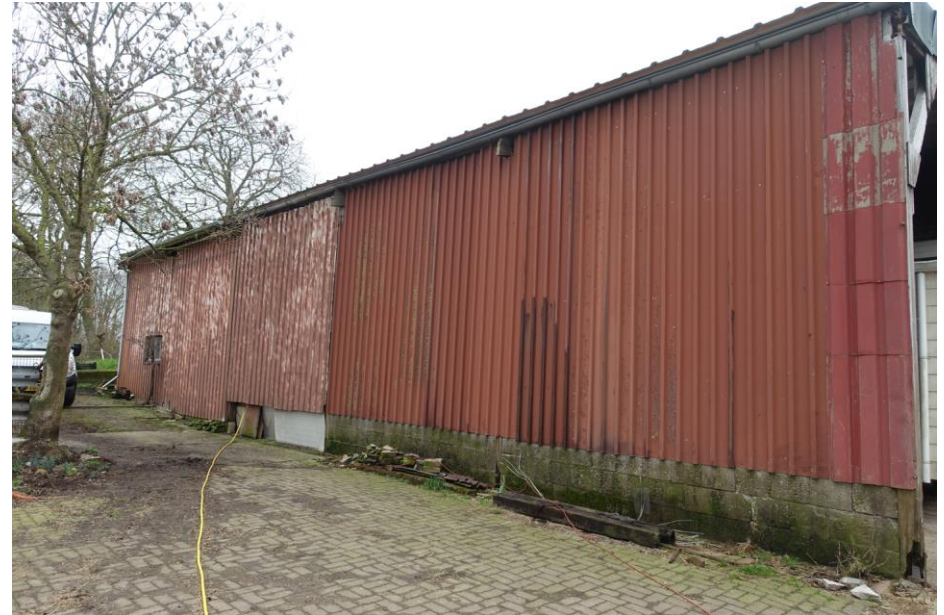
De overkapping ten zuiden van de jonge schuur bestaat uit damwandstalen gevels.

De moderne overkapping ten zuiden van de jonge schuur is opgetrokken uit gesloten wanden van damwandstaal op een borstwering van betonstenen. Aan de achterzijde is de overkapping open.

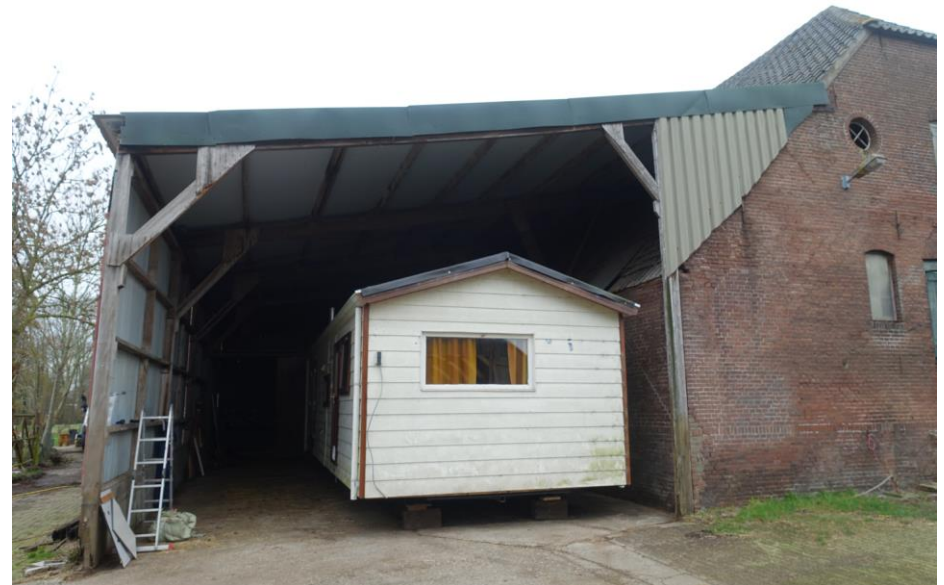
De moderne overkapping ten zuiden van de jonge schuur is aan de achterzijde open.

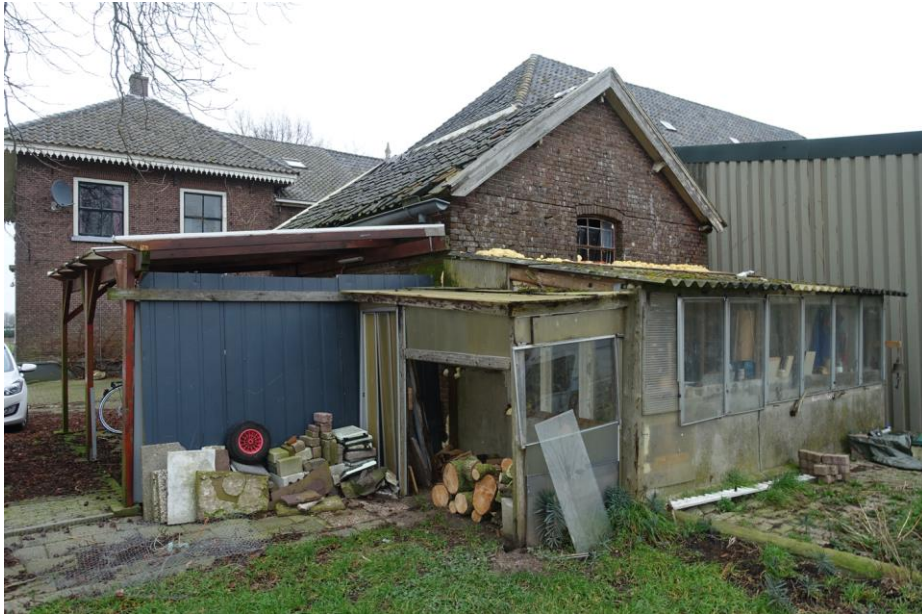
Het koesthuis is aan de zuid- en westzijde ingebouwd geraakt met moderne overkappingen.

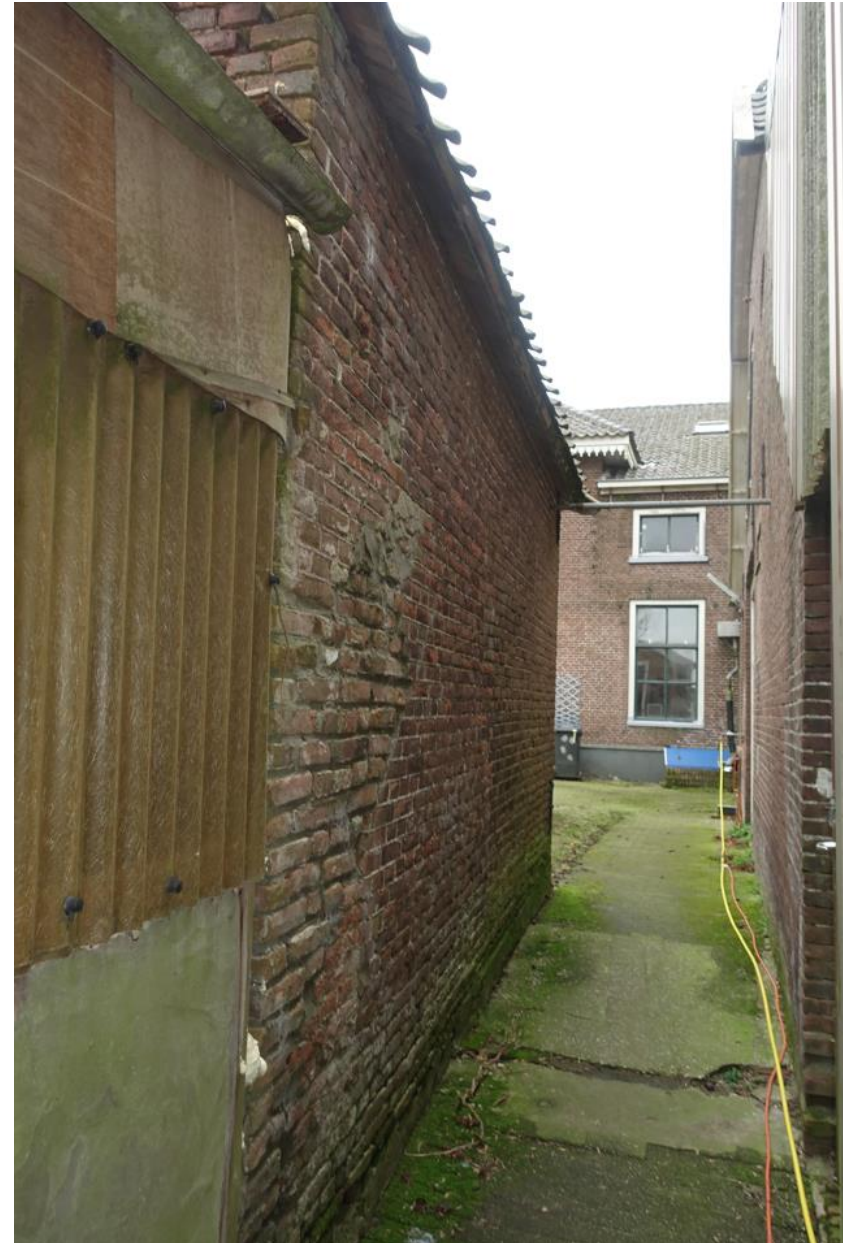
Het ingeboete metselwerk van het koesthuis ter plaatse van de oorspronkelijke uitbouw.

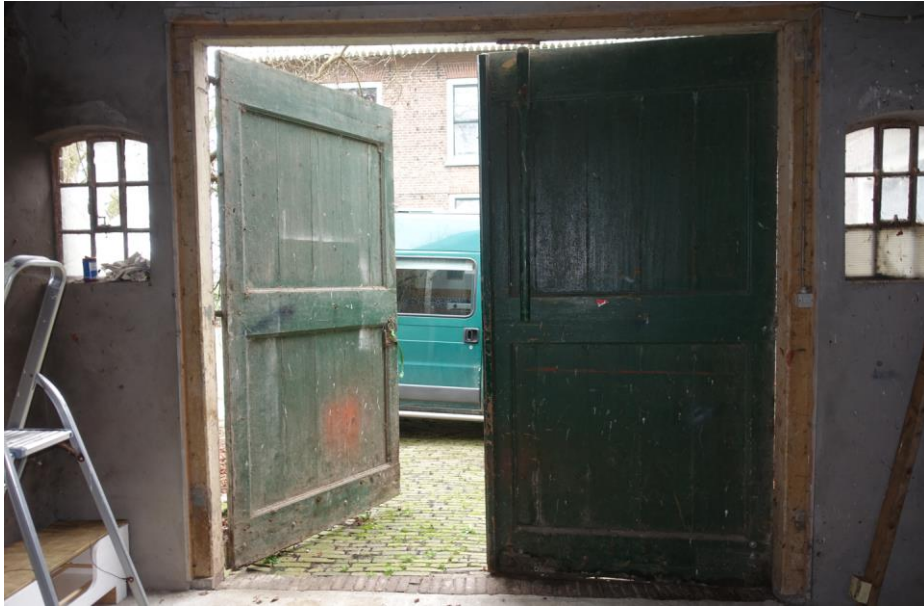
De dubbele deuren en de twee 9-ruits ramen in de gevel van het koetshuis die naar het woonhuis wijst.

De korte gevel richting het woonhuis heeft een indeling van dubbele opgeklampte deuren op zware ijzeren duimgehengen. Links en rechts daarvan ijzeren 9-ruits ramen en boven de deuren een ijzeren rondvenster. In de korte gevel aan de achterzijde is ook nog een oud 9-ruits raam van ijzer.
