## BOUWHISTORISCHE VERKENNING & WAARDESTELLING

# ACHTERSTRAAT 9

ASCH

Onderzoek i.o.v. Buildingcommunity

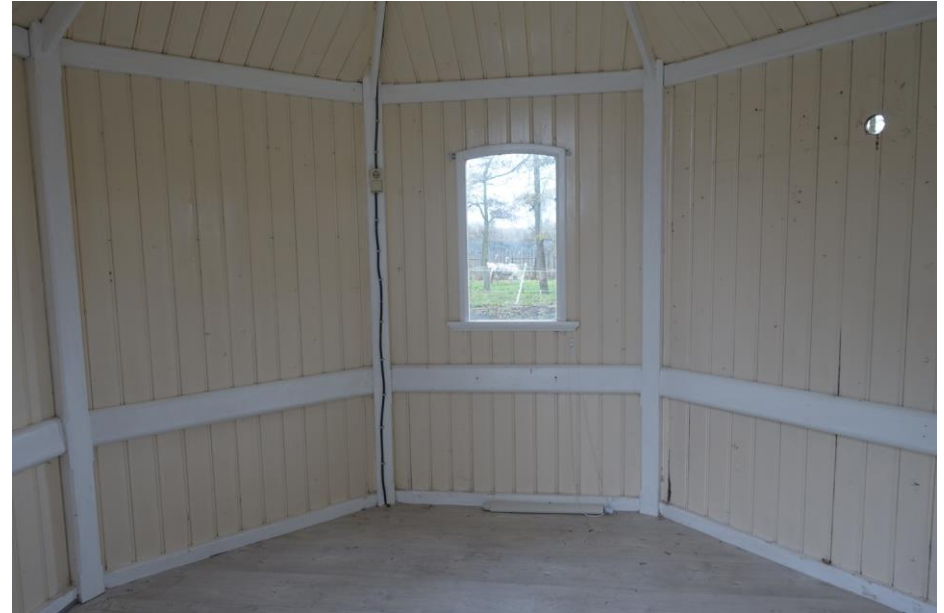
De vakwerkconstructie van het prieel.

Het prieel heeft een gevelopzet van vakwerk waartussen houten schroten zijn geplaatst, die mogelijk ooit vernieuwd zijn. Aan de buitenzijde is van het vakwerk niets te zien.

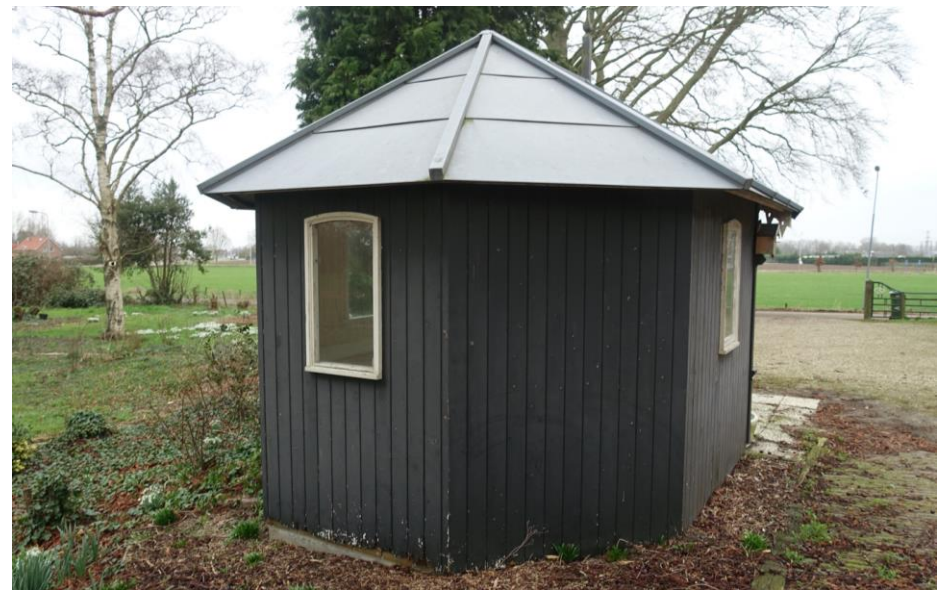
De houten schroten aan de buitenzijde van het prieel lijken vernieuwd te zijn.

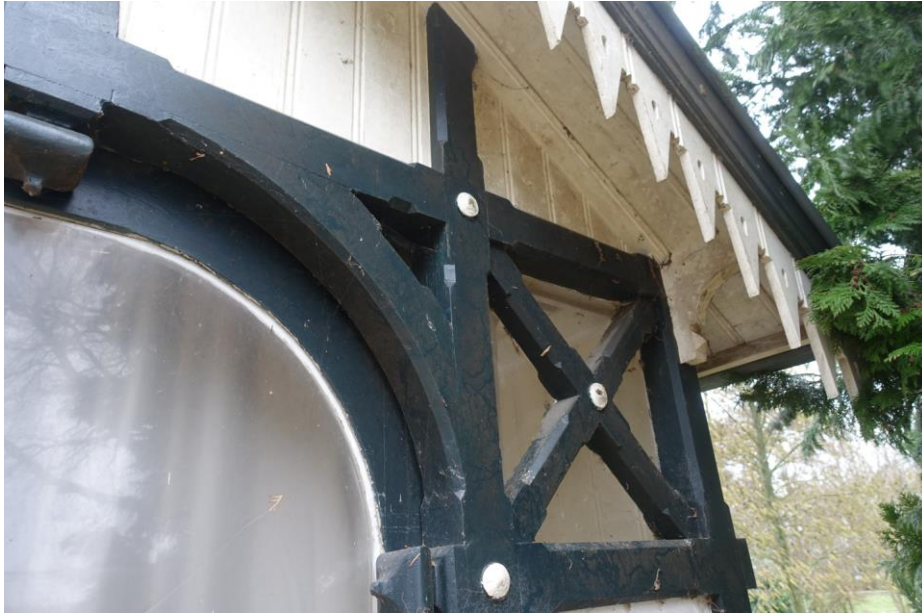
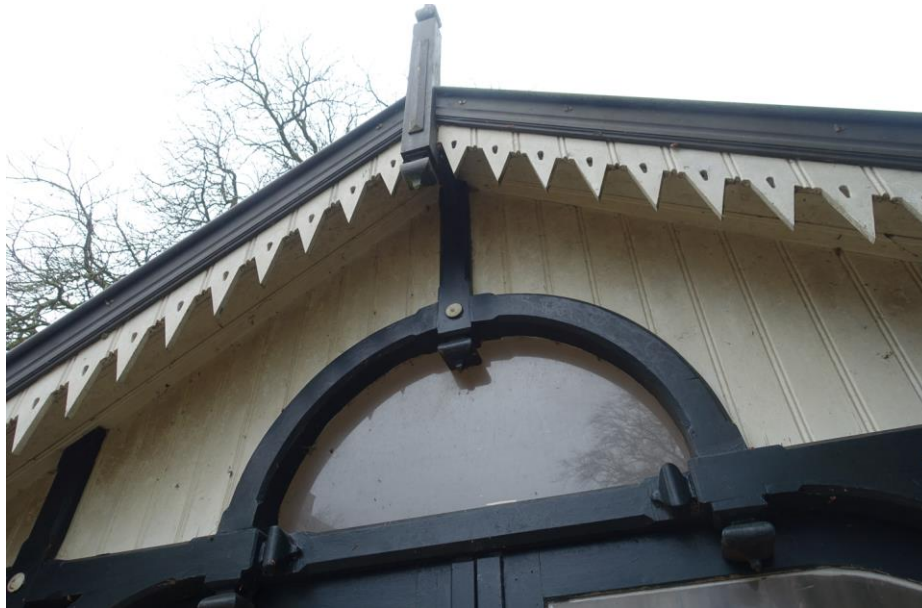
Detail van de gedecoreerde pui van het prieel.

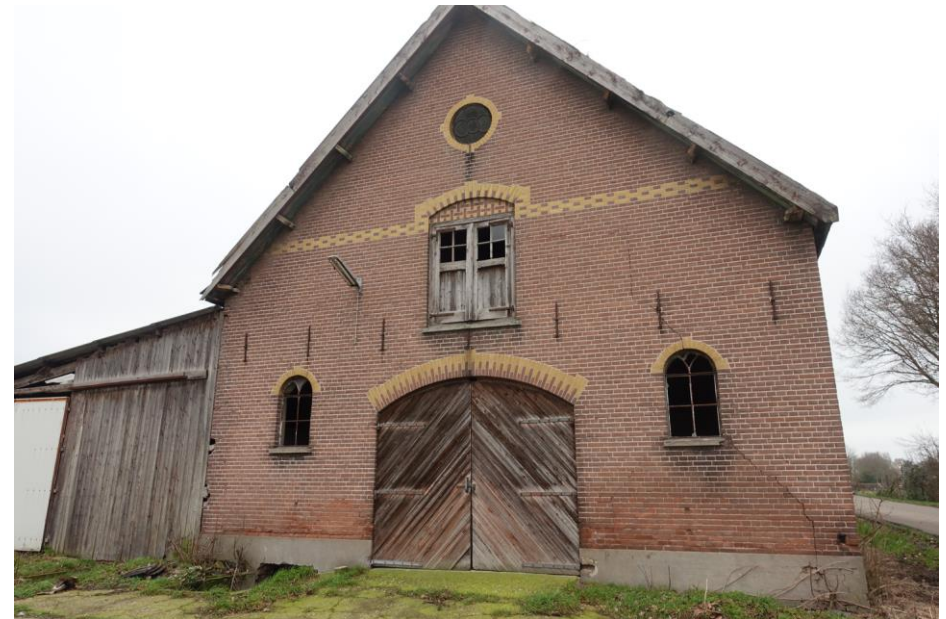
De topgevel aan achterzijde van de korenschuur met centraal de oude bedrijfsdeuren.

De topgevels hebben van oorsprong een gespiegelde gevelindeling. De gevel aan de oostzijde is nog het meest oorspronkelijk. Zo zijn hier de oude opgeklampte bedrijfsdeuren nog aanwezig. Ook de twee hooiluiken met 4-ruits ramen boven de bedrijfsdeuren zijn nog aanwezig, hoewel in een slechte staat. Verder zijn de korte gevels voorzien van twee ijzeren ramen op de begane grond en in de top van de gevel een ijzeren roosvenster. De langsgevels hebben een indeling van dubbele ijzeren wieberramen. Aan de zuidzijde richting het erf is de langsgevel ook nog voorzien van een reeks aan oude opgeklampte deuren. Aan de zijde van de straat zijn drie dakkapellen opgenomen in het muurwerk, ingezet met dubbele hooiluiken met 4-ruits ramen. De dakkapellen eindigen met een zadeldak met in de top daarvan een houten beschot.

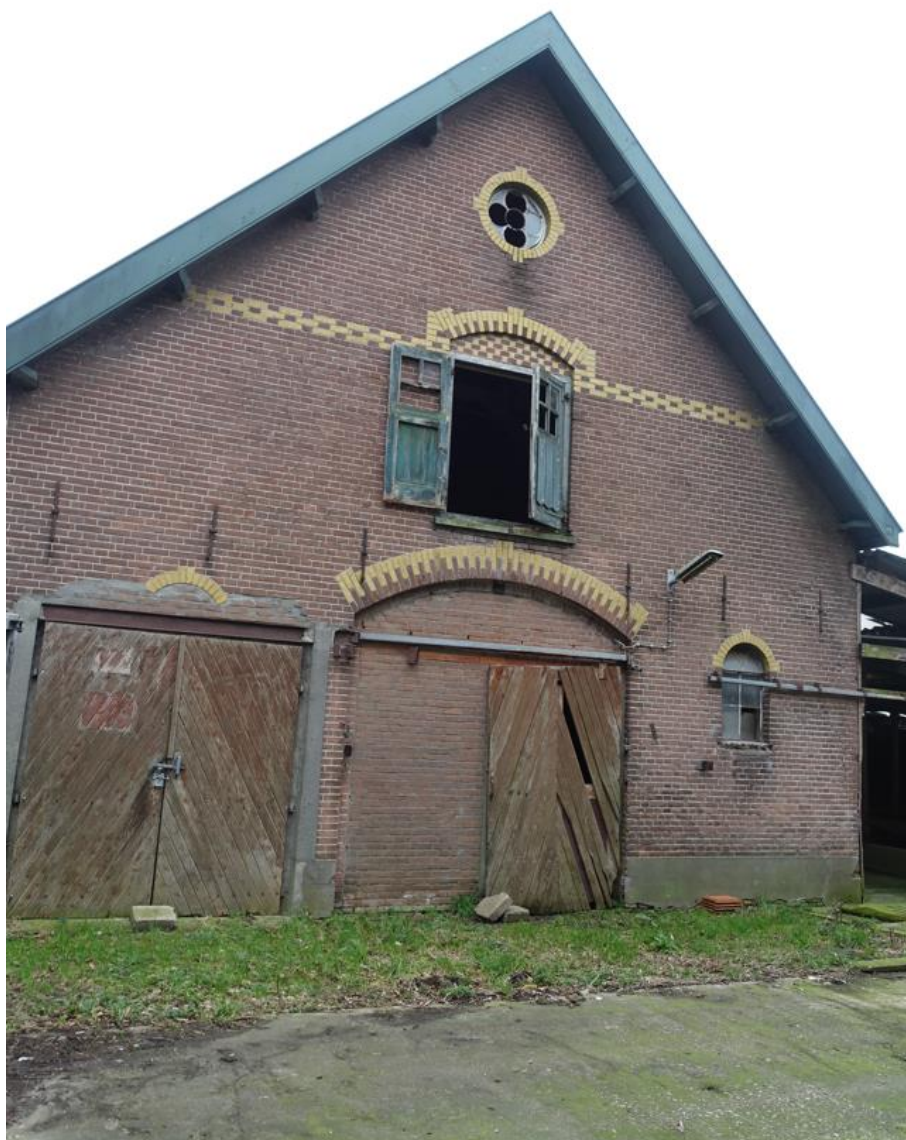
De aangepaste korte gevel richting de achterzijde van het bedrijfsgedeelte.

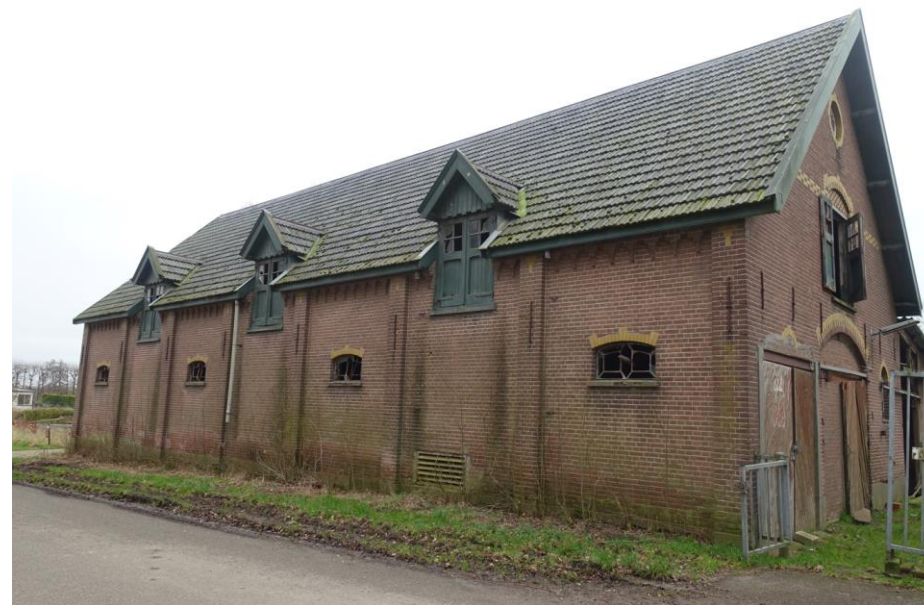
De langsgevel aan de Achterstraat, opgedeeld in zeven traveeën.

De langsgevels zijn opgedeeld in zeven traveeën, gescheiden door pilasters. Het muurwerk in de traveeën wordt afgesloten door een boogfries van uitkragende bakstenen in een druiptvorm. Dezelfde vorm is in gele verblendsteen doorgezet aan de bovenzijde van de pilasters.

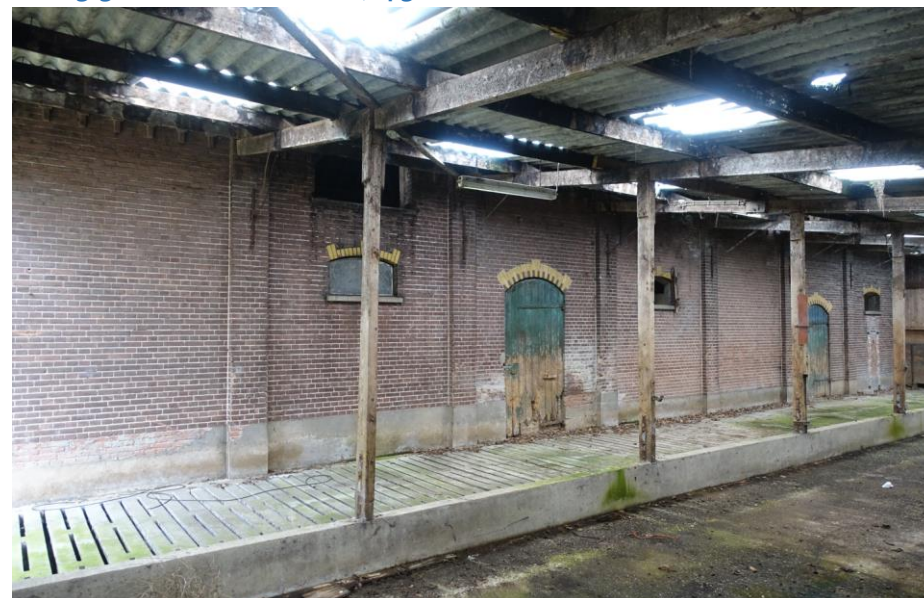
Tegen de zuidelijke langsgevel van de korenschuur is een overkapping gemaakt.

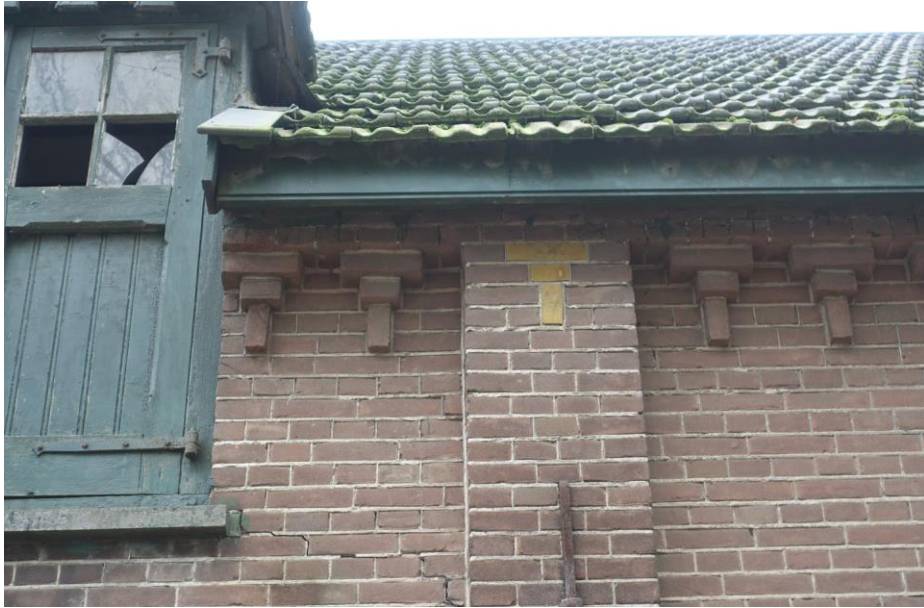
Detail van het boogfries aan de bovenzijde van de langsgevel met traveeën aan de Achterstraat.

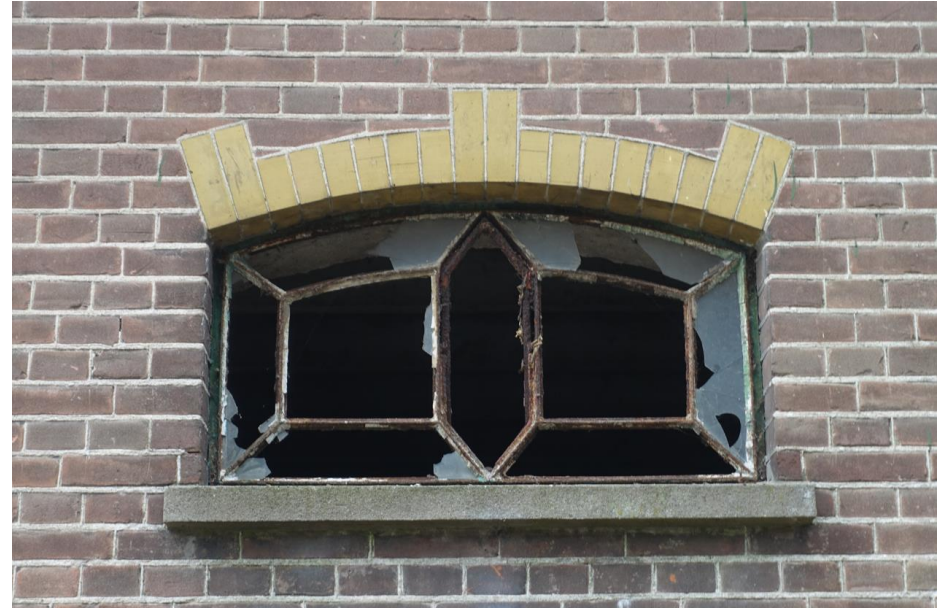
Een gietijzeren wieberraam.

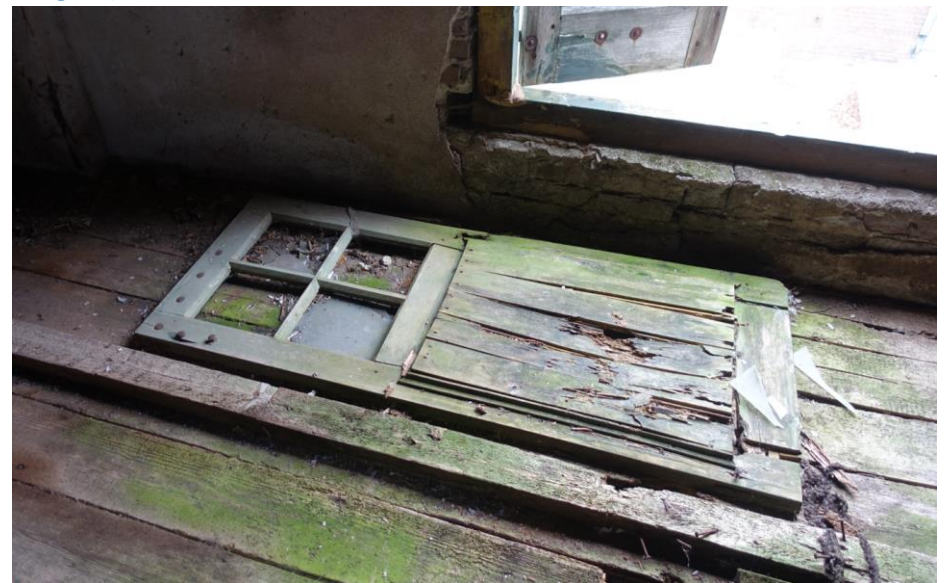
Een oorspronkelijk hooiluik op de zolder van de korenschuur.

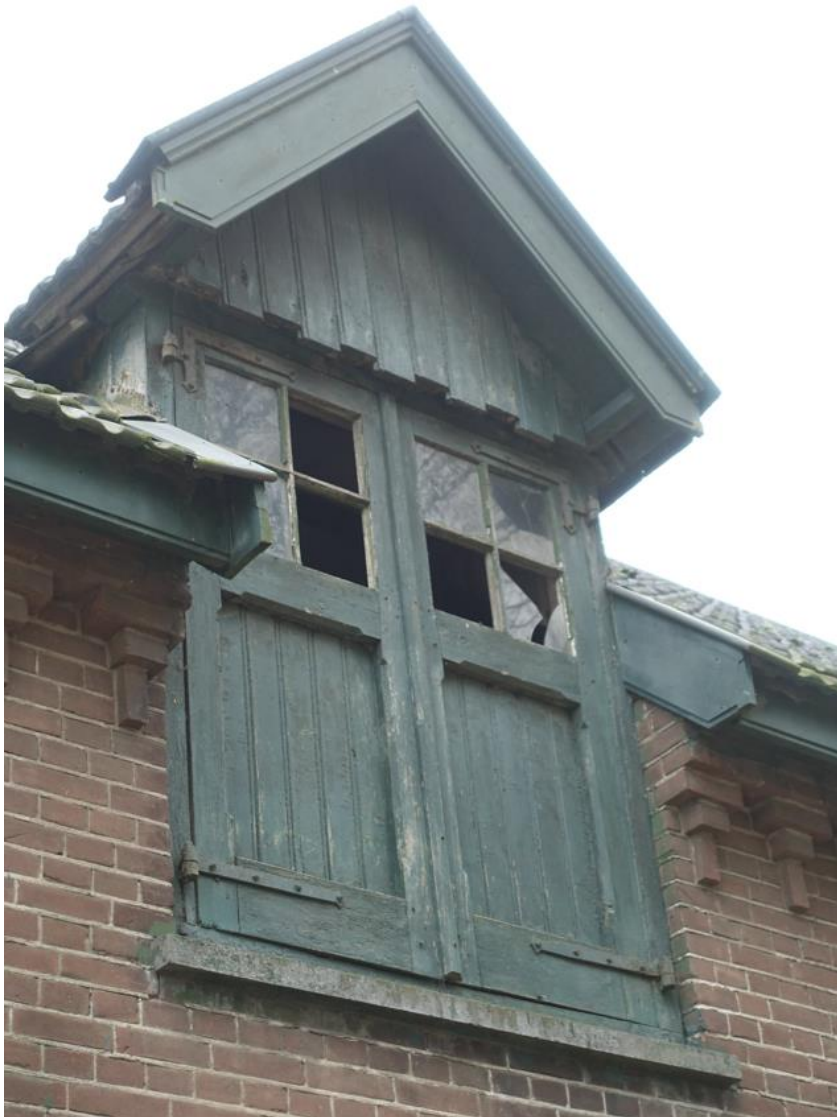
Een van de dakkapellen aan de bovenzijde van de langsgevel aan de Achterstraat.

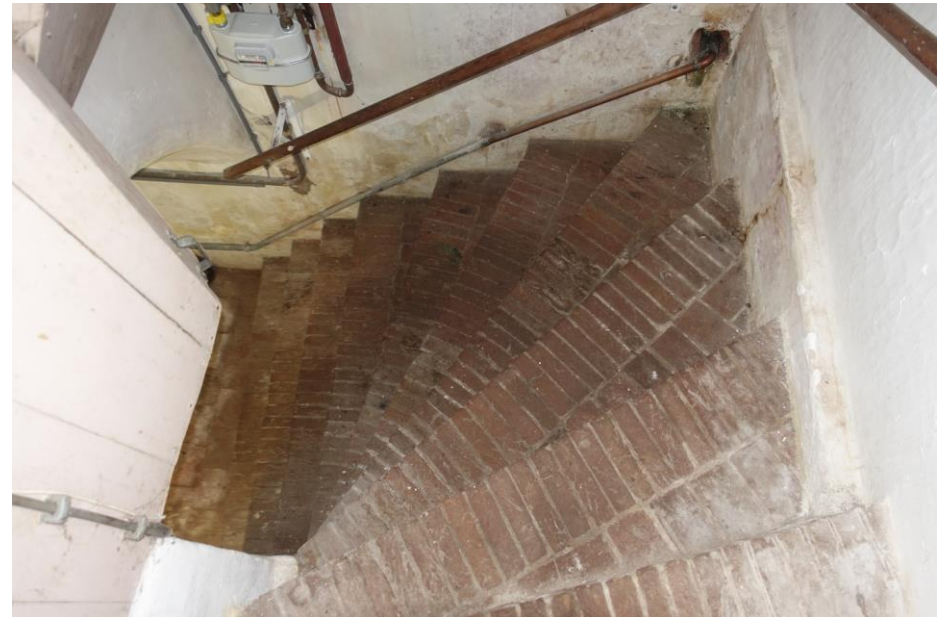
De keldertrap lijkt uit de bouwphase van 1865 te stammen.

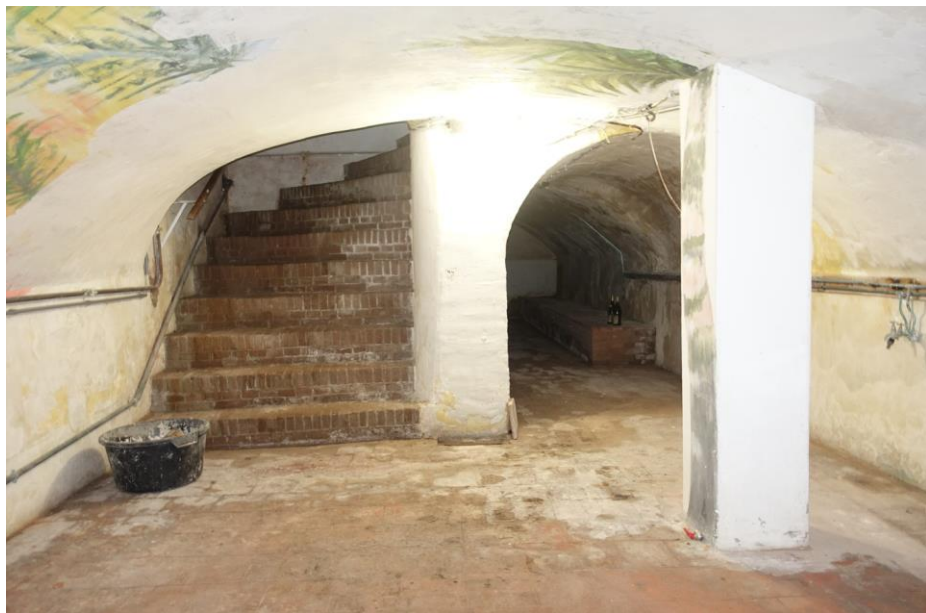
De keldertrap komt halverwege de kelder uit.

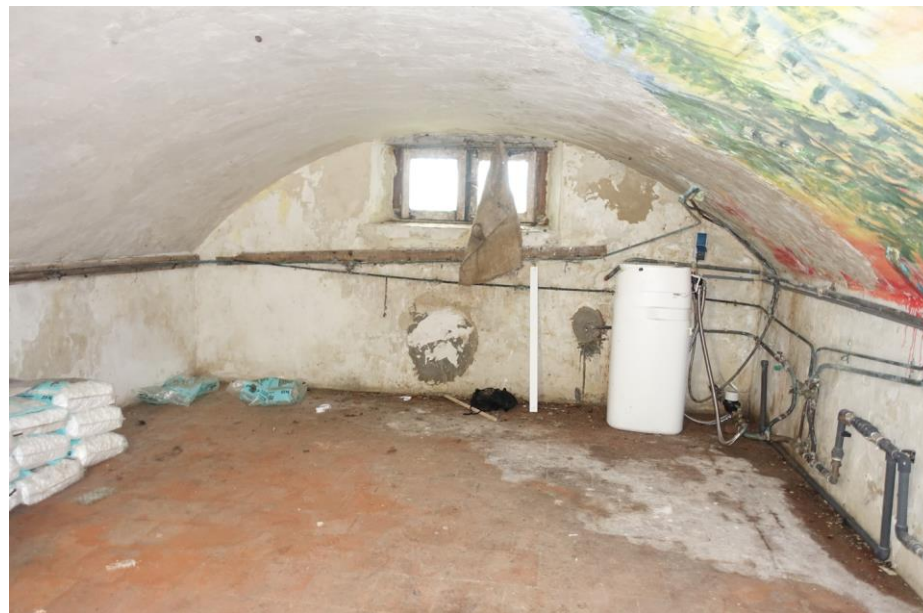
Het deel van de kelder aan de Achterstraat.

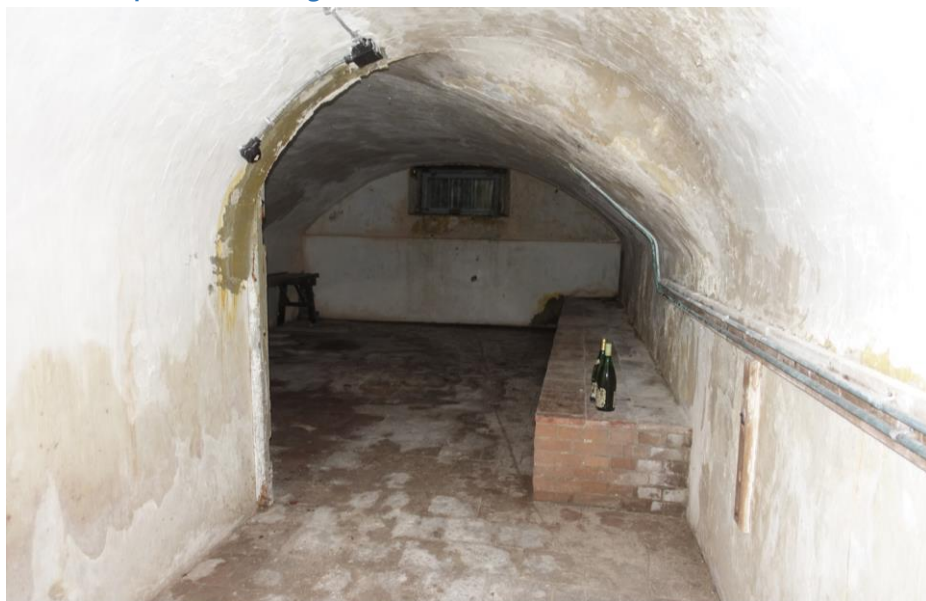
Het zuidelijke deel van de kelder.

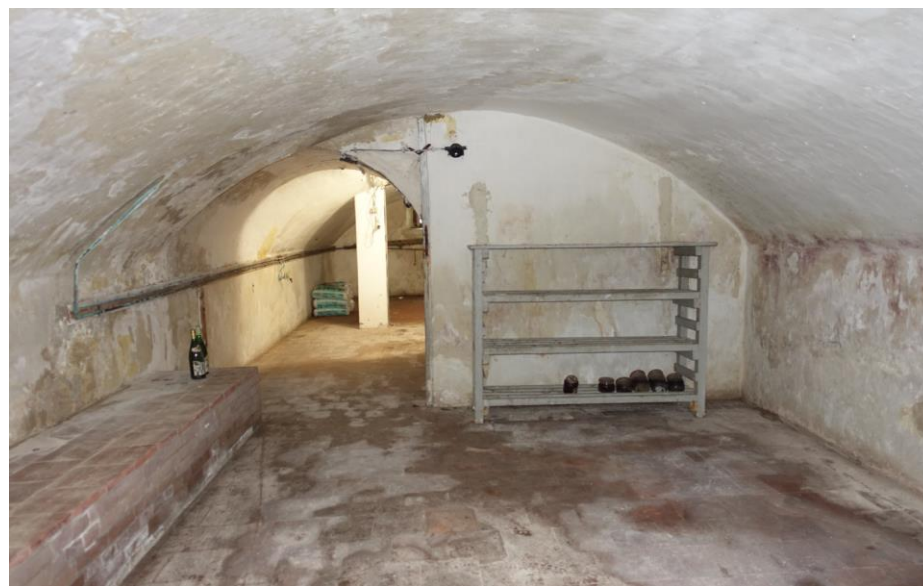
Het zuidelijke deel van de kelder met links de bakstenen ophoging.

De kelder is verder voorzien van een vloer van oranje plavuizen in halfsteensverband. In het zuidelijke deel van de kelder is een baksteen ophoging aanwezig, voorzien van een dekking van oranje plavuizen. De stenen in de ophoging lijken machinaal geproduceerd te zijn.

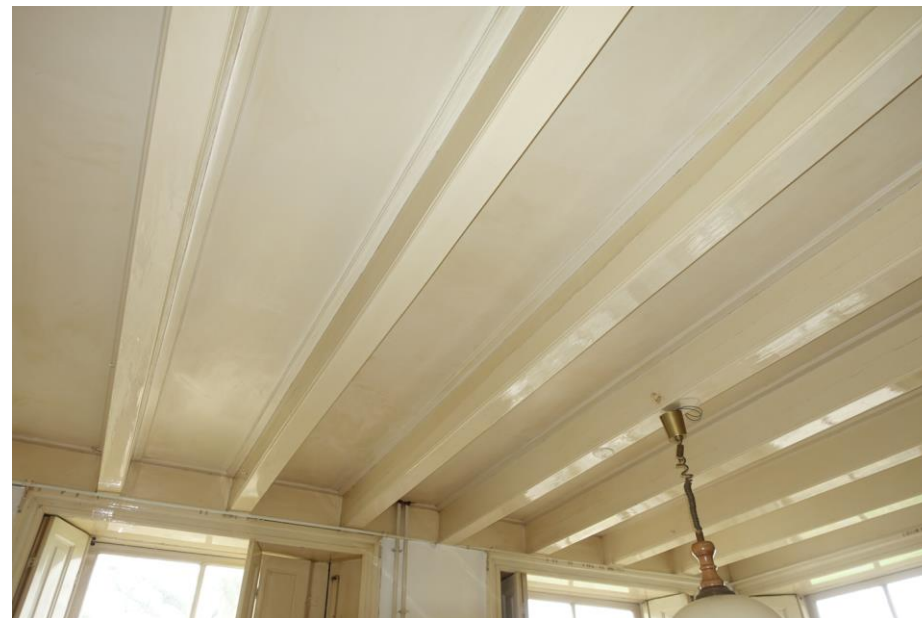
De enkelvoudige verdiepingsbalklaag in het woonhuis.

De vloer op de eerste verdieping bestaat uit een oorspronkelijke draagconstructie van enkelvoudige balken. Deze balklaag is op verschillende plekken in het woonhuis in het zicht gelegen, zoals in de voorkamers. De balken zijn aan de onderzijde uitgevoerd met een duivejagerprofiel. Door de aanwezigheid van een dergelijke afwerking kan worden gesteld dat de balken van oorsprong in het zicht hebben gelegen. Of de vloerdelen van de verdiepingsvloer ook nog oorspronkelijk zijn kan niet worden achterhaald vanwege moderne afwerkingen.

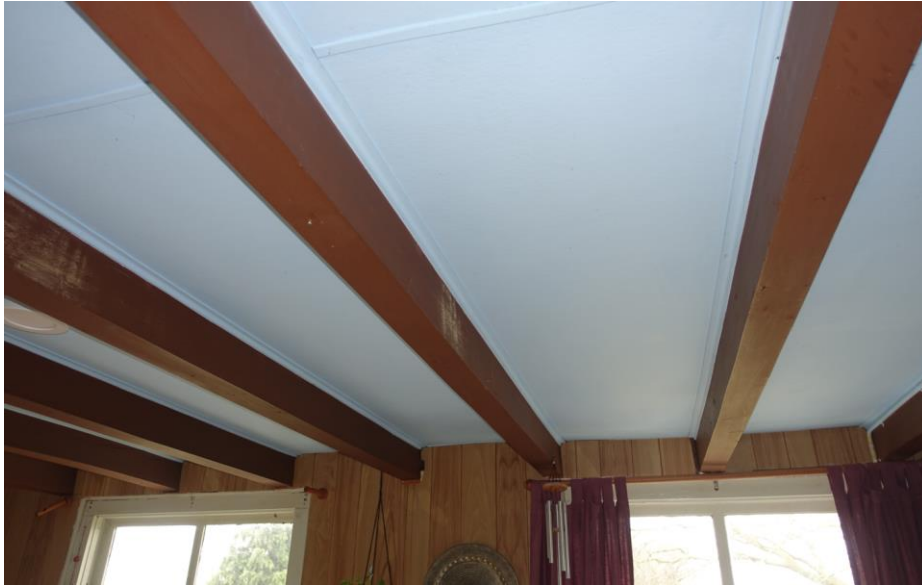
De zolderbalklaag in het woonhuis is nog oorspronkelijk.

Ook de zoldervloer in het woonhuis is nog oorspronkelijk, bestaande uit enkelvoudige balklaag van grenen- of vurenhout. De balken zijn verder zonder afwerking. De vloerdelen zijn van vurenhout en mogelijk nog oorspronkelijk.

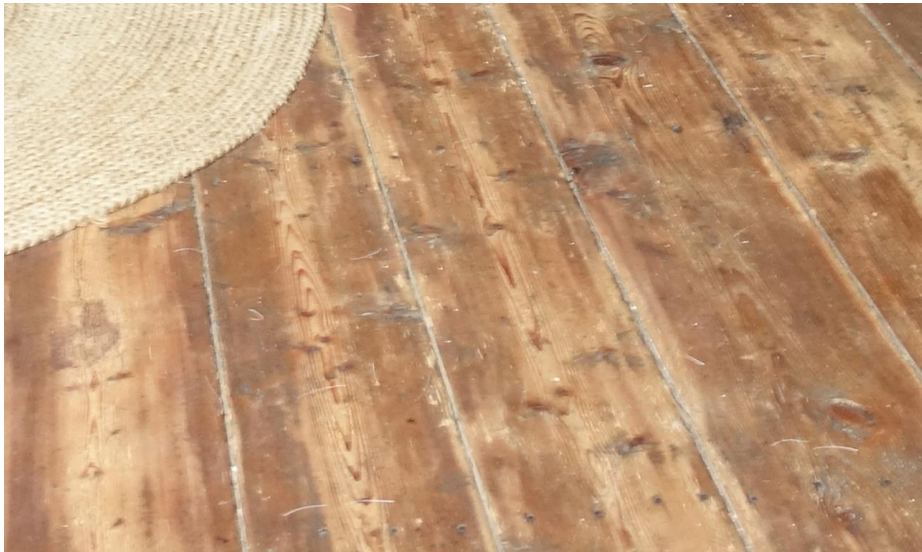
De zoldervloer van het woonhuis heeft vurenhouten vloerdelen, die mogelijk oorspronkelijk kunnen zijn.

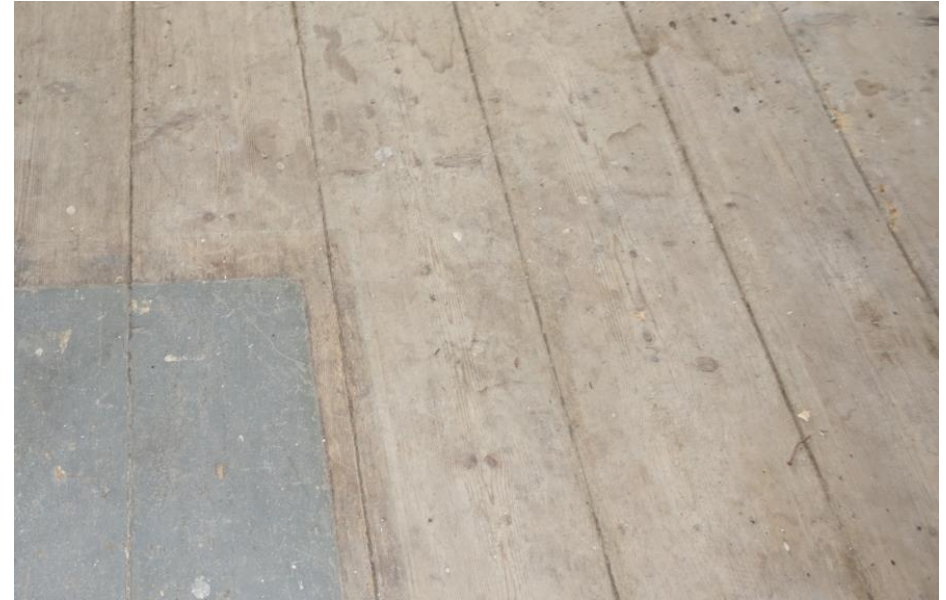
De vloerdelen van de verdiepingsvloer in het krukhuis horen bij de fase van de ophoging.

De begane grond vloer in het krukhuis is niet in het zicht gekomen. Op de verdieping is een enkelvoudige balklaag aanwezig, die vermoedelijk onderdeel van de oorspronkelijke opzet is. De vloer op de verdieping van het krukhuis is wel in het zicht gelegen en bestaat uit machinaal gezaagde vurenhouten delen die behoren tot de ophoging van het krukhuis uit de periode 1900-1950.

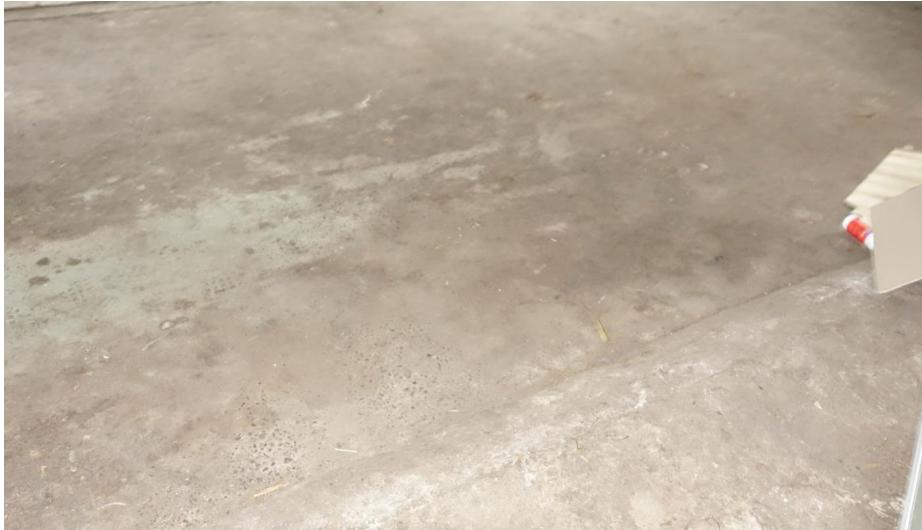
De betonnen begane grond vloer in de oude schuur.

De vloer op de begane grond in de twee schuren van het bedrijfsgedeelte is van beton en secundair. In het geval van de jonge schuur uit 1903 is in de vloer nog een secundaire mestgoot aanwezig, afgedekt door ijzeren roosters. In deze jonge schuur is ter hoogte van het middenlangsdeel onder de betonnen dekking een oudere klinkervloer te zien.

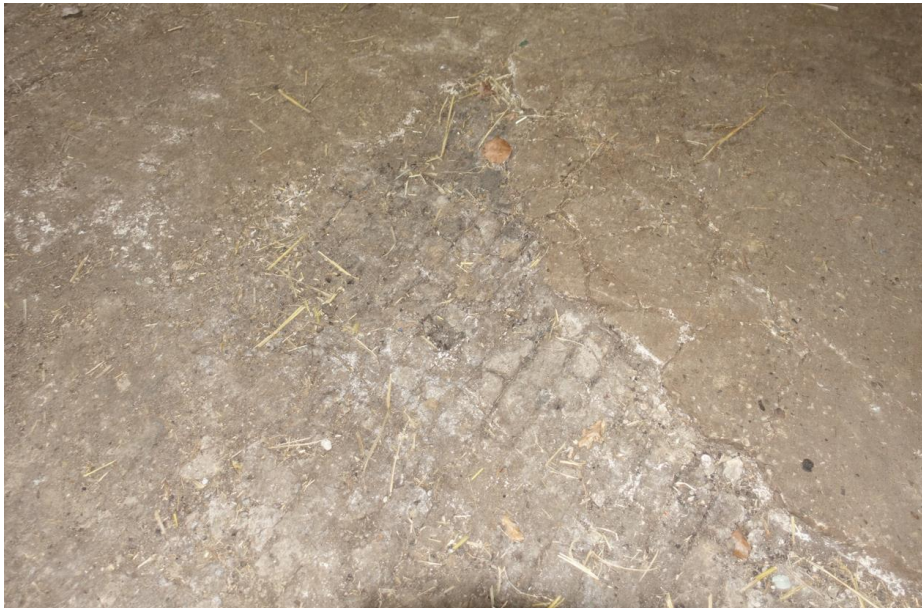
De begane grondvloer in de jonge schuur heeft een oudere. Wellicht oorspronkelijke, bestrating van klinkers.

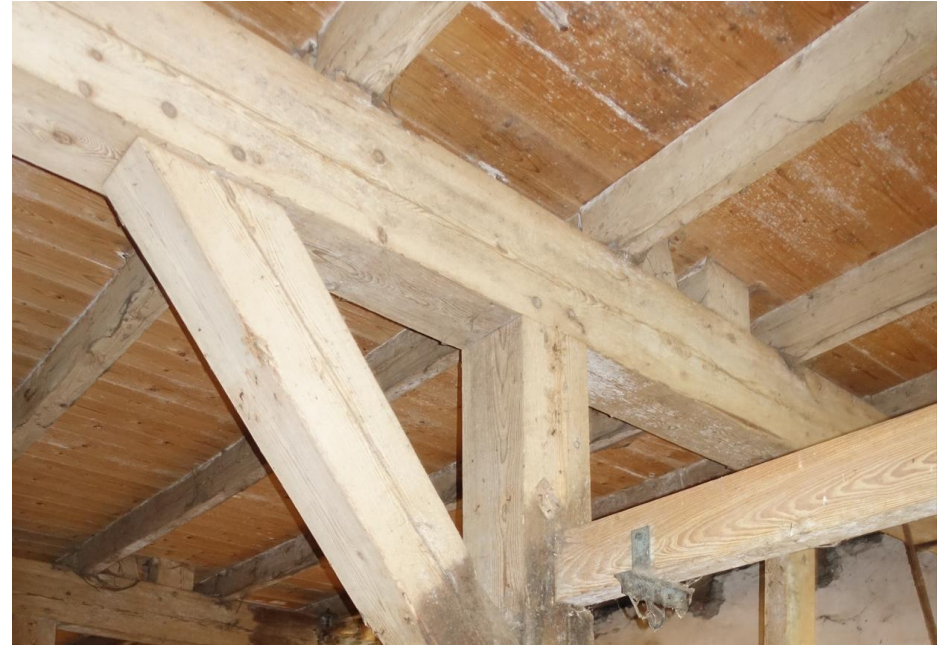
De zolderbalklaag in de jonge schuur.

De zoldervloer van de twee schuren bestaat uit een vurenhouten enkelvoudige balklaag die op de ankerbalken van de gebinten zijn geplaatst. Het lijkt er sterk op dat de balklagen in de twee schuren tegelijkertijd zijn aangebracht aangezien hetzelfde type hout aanwezig is. Hierdoor kan worden gesteld dat de vloer in de oude schuur in 1903 of daarna moet zijn vernieuwd. De vloer van de zolder bestaat verder uit vernieuwde vurenhouten vloerdelen.

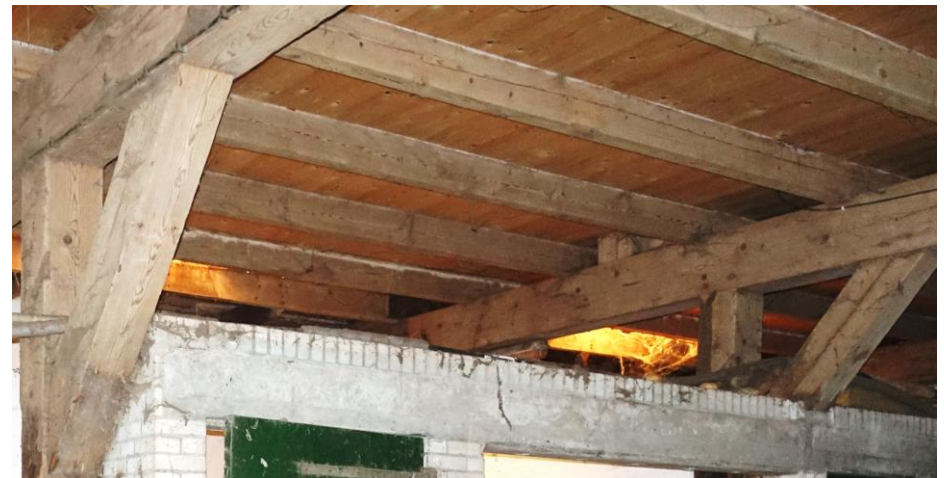
De zolderbalklaag in de oude schuur.

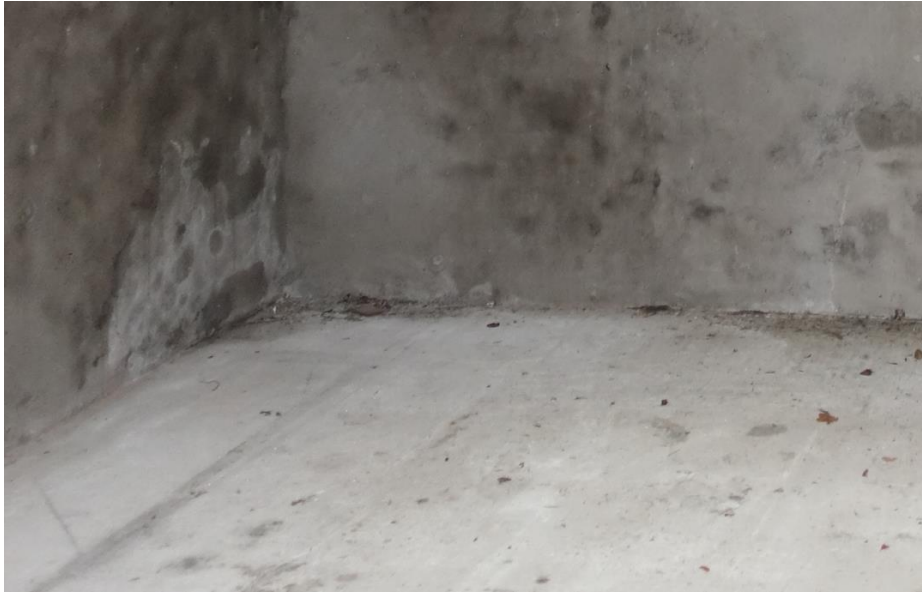
De betonnen vloer in het koetshuis.

De begane grond vloer van het koetshuis is van beton en lijkt secundair te zijn. Er is geen zoldervloerconstructie aanwezig.

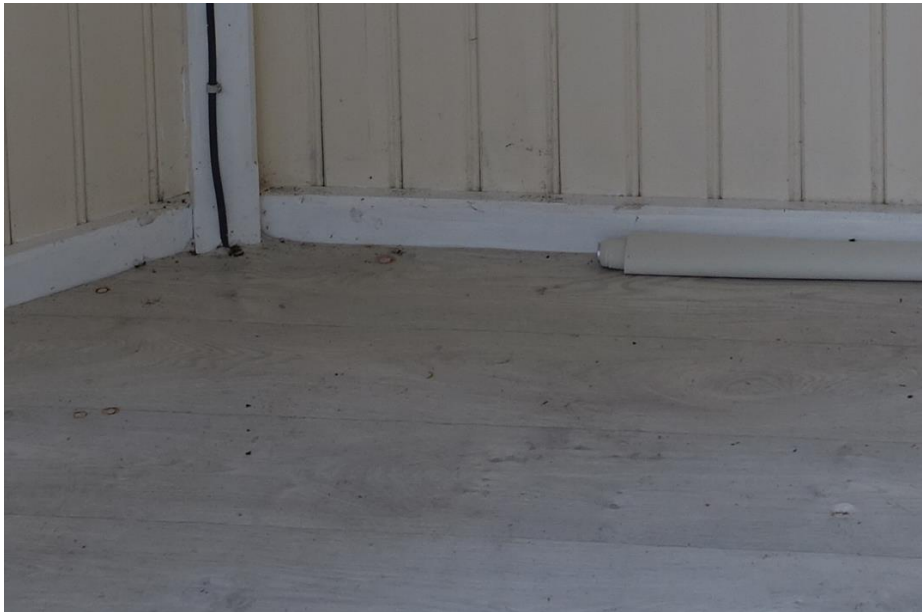
De moderne vloerafwerking in het prieel.

De vloer in het prieel is voorzien van een moderne afwerking van laminaat waardoor er geen constructie in het zicht is gelegen.

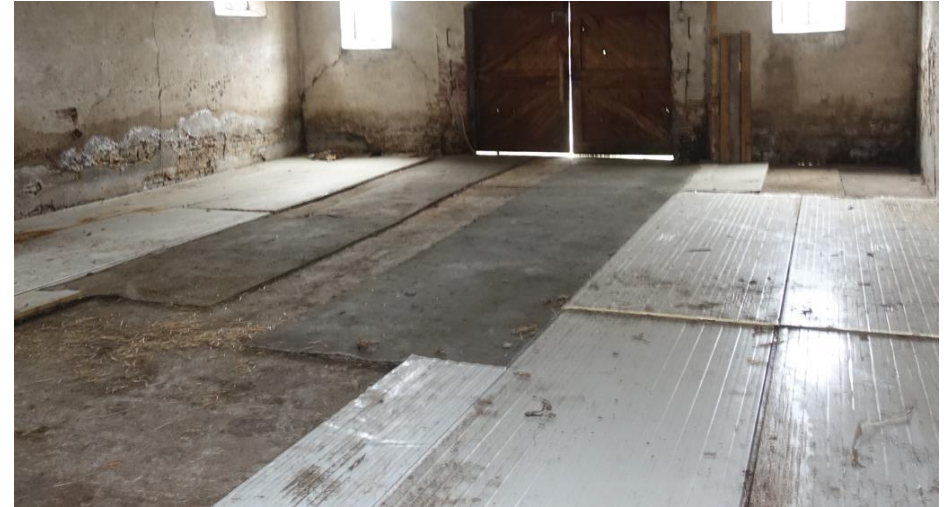
De begane grondvloer in de korenschuur.

De begane grond vloer van de korenschuur is secundair en van beton. De vloer is deels afgedekt met moderne kunststof platen.

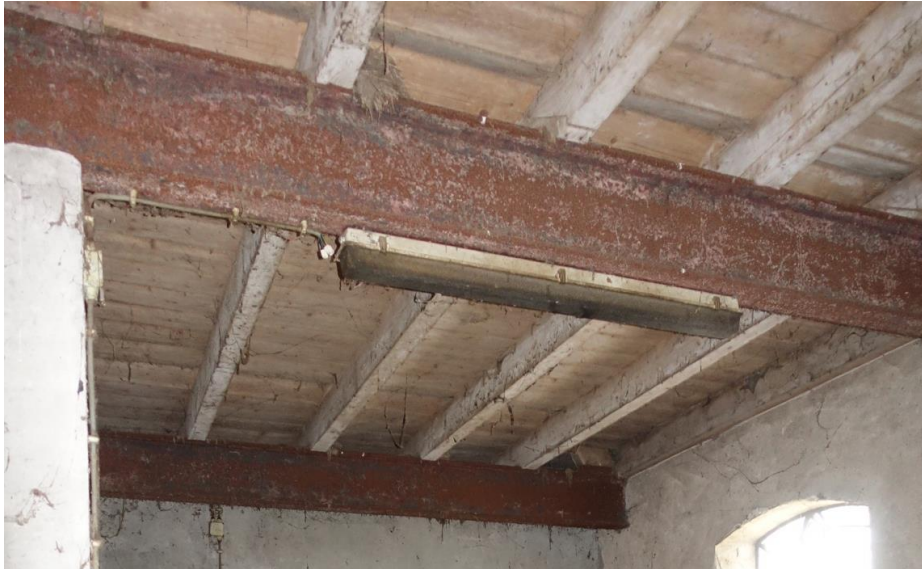
De constructie van de zoldervloer in de korenschuur is nog oorspronkelijk.

De zoldervloer is van enkelvoudige vurenhouten balken die op stalen onderslagbalken zijn geplaatst. Dit lijkt de oorspronkelijke constructie te zijn. De zoldervloer bestaat verder uit vurenhouten vloerdelen die op sommige plekken zijn weggerot.

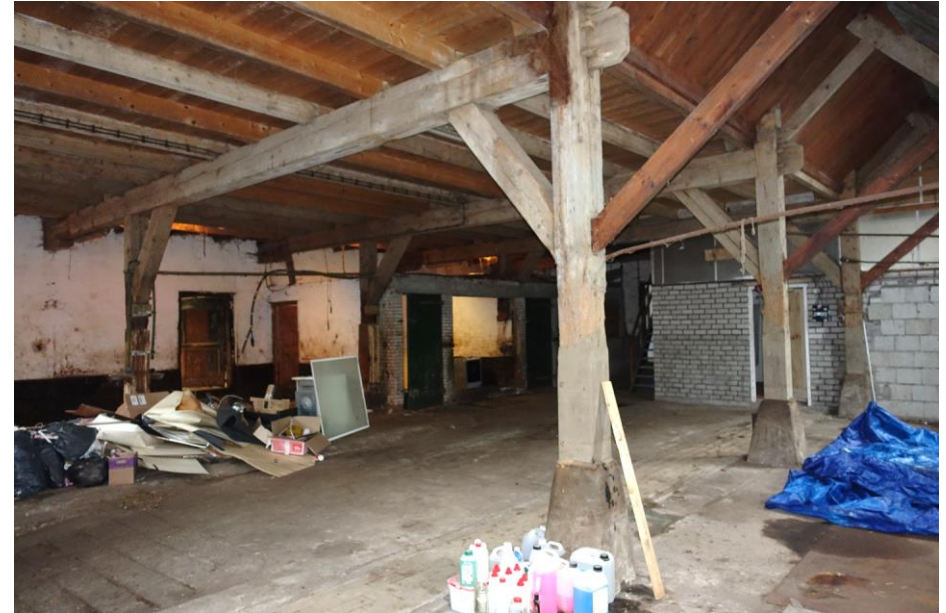
De gebinten in de oude schuur.

Het dakvlak wordt verder vanuit de gebinten ondersteund door een gebintplaat die op de hoge stijlen van de gebinten zijn geplaatst. Zowel de gebintplaat als het dakvlak worden op verschillende plekken vanuit de stijlen geschoord.

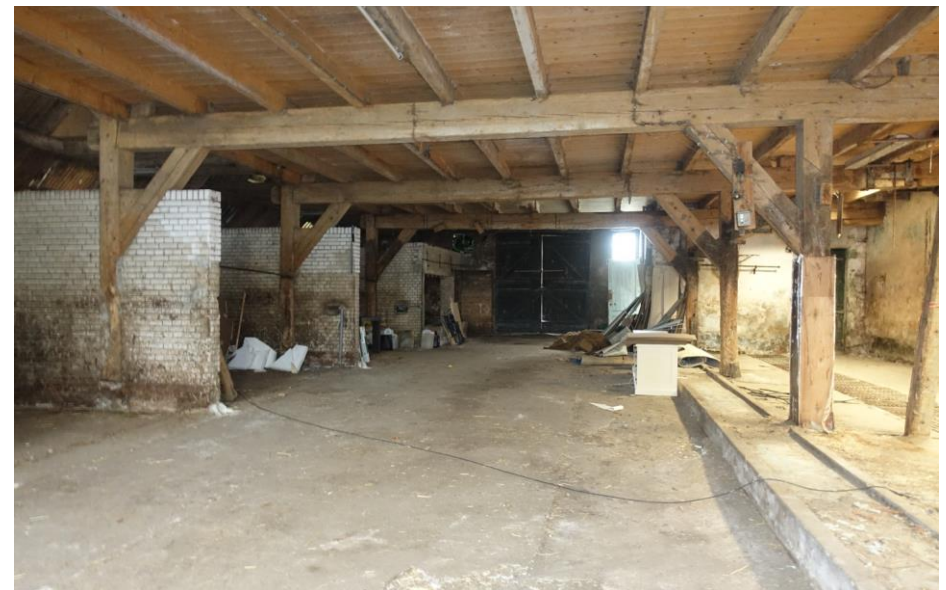
De gebinten in de jonge schuur.

De gebinten in de twee schuren zijn in één bouwphase opgetrokken, ergens rond de bouw van de jonge schuur in 1903. De gebintconstructies zijn namelijk identiek, bestaande uit vier ankerbalkgebinten met ankerbalken die in de scheidende zijgevel tussen de twee schuren zijn opgelegd. De ankerbalken zijn voorzien van een ondersteuning van korbeels.

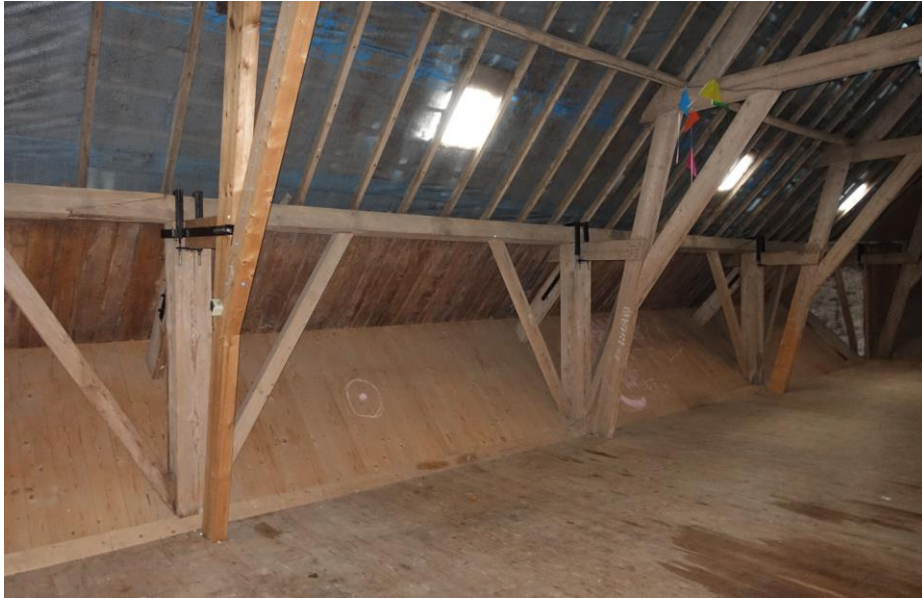
De gebintstijlen ter hoogte van de zolder boven de oude schuur.

De stijlen zijn aan de onderzijde op poeren geplaatst. Vooral in de oude schuur zijn de stijlen aan de onderzijde ernstig aangetast geraakt waardoor de meeste stijlen zijn gerepareerd met kunststof hars.

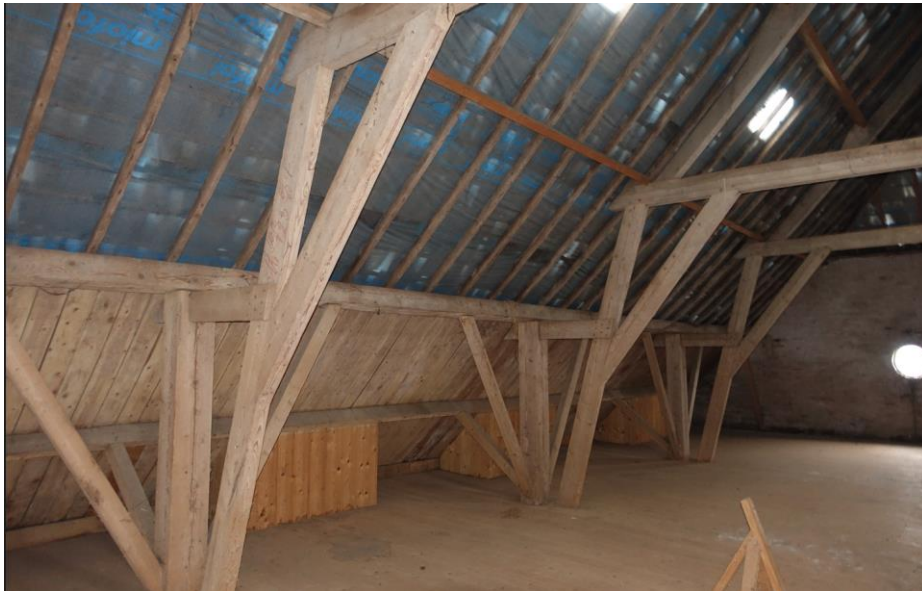
De gebinten op de zolder van de jonge schuur.

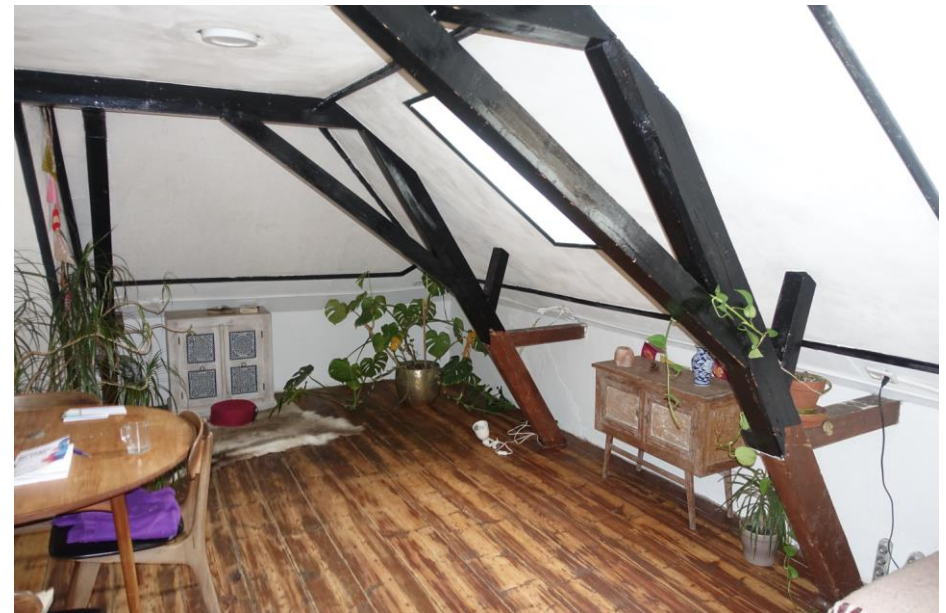
De onderste dekbalkjucken in de kap van het woonhuis.

De kap boven het woonhuis behoort tot de oorspronkelijke opzet van 1865. De kap is gemaakt van vurenhout en bestaat uit een reeks aan dekbalkjucken waarop A-spanten zijn geplaatst. De rechte spantbenen zijn met blokkeels verbonden met de borstwering. Over de uiteinden van de hanenhouten van de A-spanten zijn gordingen geplaatst. In de nok is een nokbalk aanwezig waarop het dakbeschot is bevestigd. Dit dakbeschot is deels nog oud, bestaande uit vurenhouten planken. Ook het vernieuwde dakbeschot is van vurenhout.

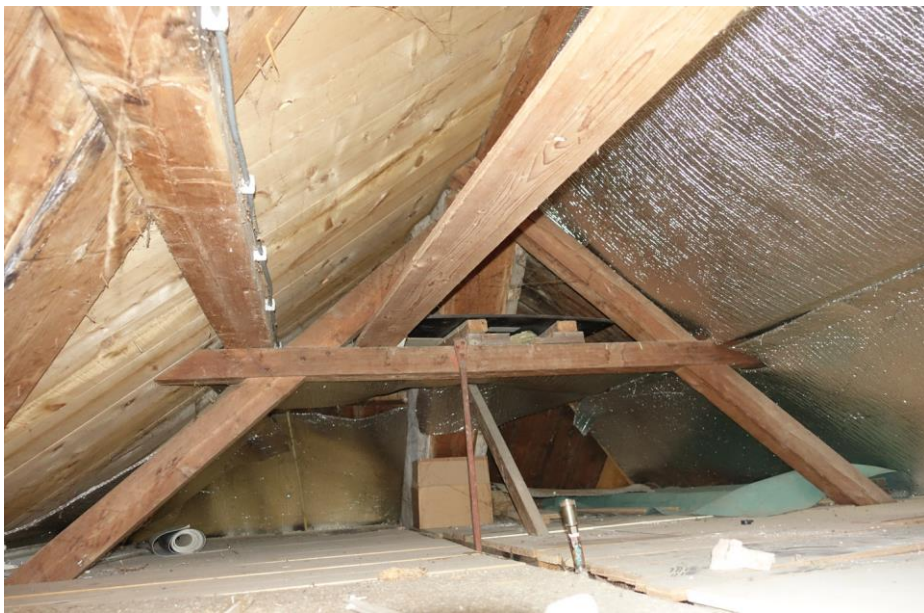
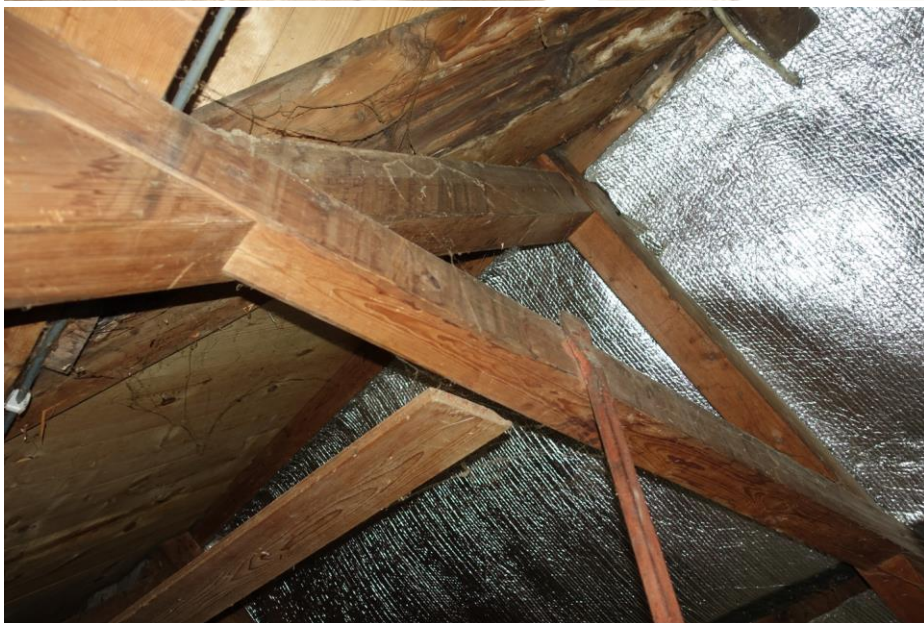
Zicht op de gestapelde A-spanten in de kap van het woonhuis.
