## BOUWHISTORISCHE VERKENNING & WAARDESTELLING

# ACHTERSTRAAT 9

ASCH

Onderzoek i.o.v. Buildingcommunity

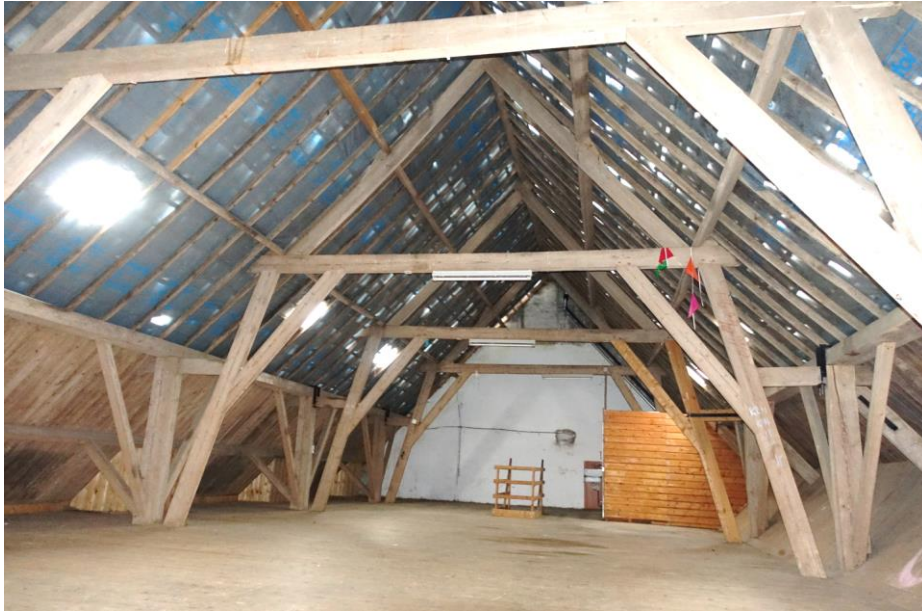
De kap boven de oude schuur.

De kappen boven zowel de oude als de jonge schuur hebben, net als bij de gebintconstructies een identieke opzet. De kap heeft in beide gevallen een opzet die nog stamt uit 1903 en bestaat uit vier hoge vurenhouten dekbalkjukken waarop een schaarspant is geplaatst. De schaarspanten dienen als drager voor de gordingen, daksporen en de nokbalk. De rechte spantbenen van de dekbalkjukken zijn via een blokkeel gekoppeld aan de stijlen van de ankerbalkgebinten. Recent zijn de dakvlakken van de beide schuren ingepakt met een folie. In de kap boven de oude schuur is tevens een compleet nieuw spantbeen aangebracht, ook weer opgetrokken in vurenhout.

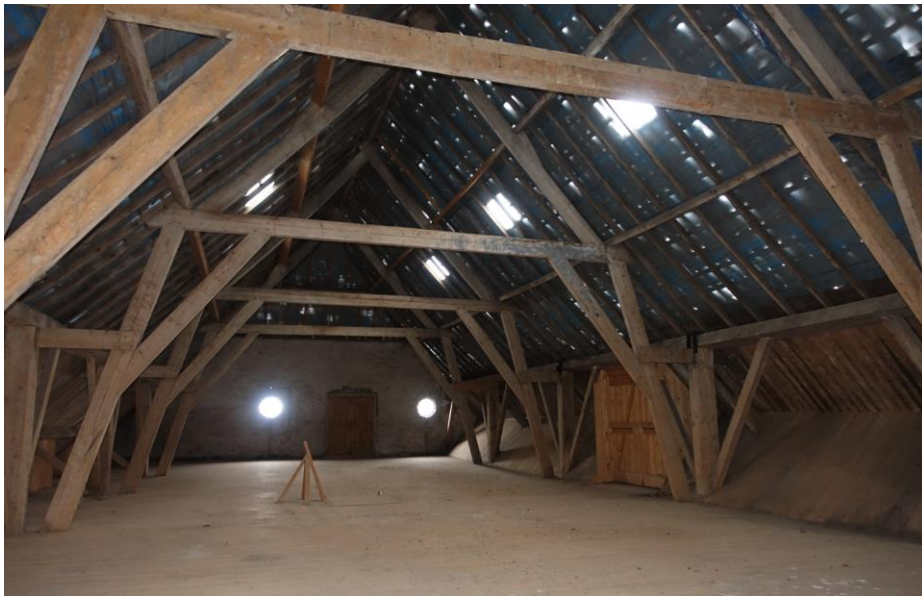
De kap boven de jonge schuur.

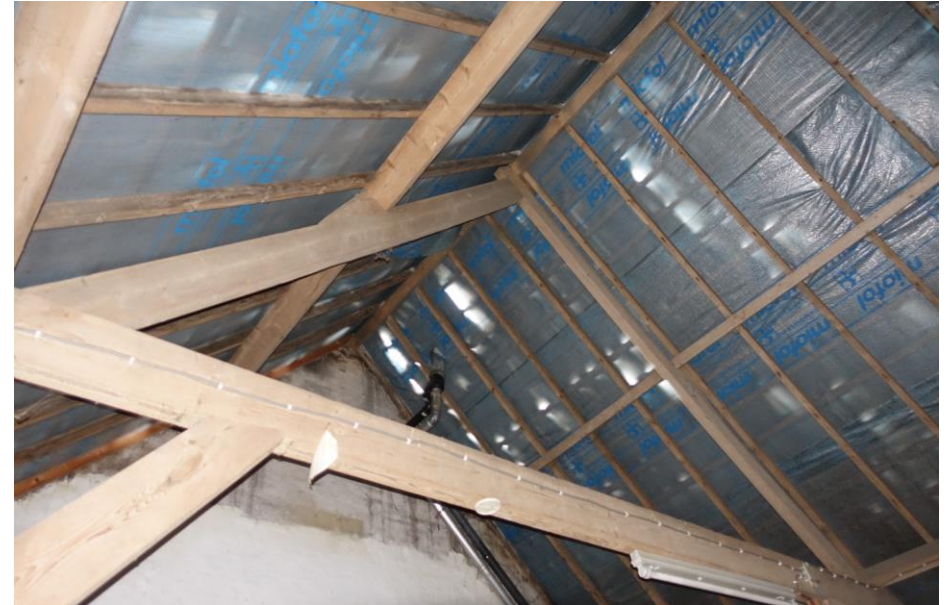
Zicht op een gestapeld A-spant. De daksporen lijken tot de oorspronkelijke opzet van 1903 te horen. Het dakfolie is recent aangebracht.

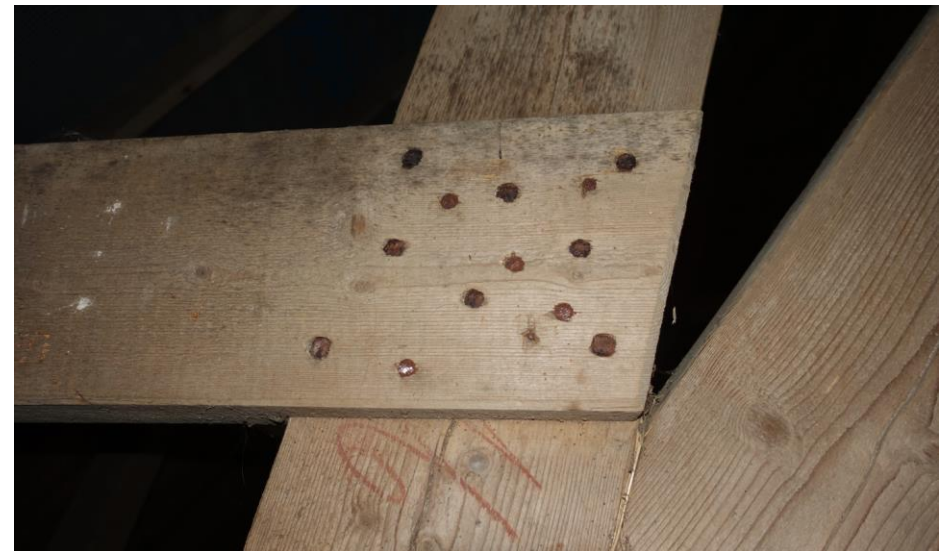
Een genagelde verbinding tussen blokkeel en spantbeen.

De onderdelen zijn over het algemeen via een getoogde pen-gatverbinding met elkaar verbonden of via ijzeren nagels. De korbeels tussen de stijlen en de spantbenen zijn recent voorzien van een versteviging in de vorm van een ijzeren beugel.

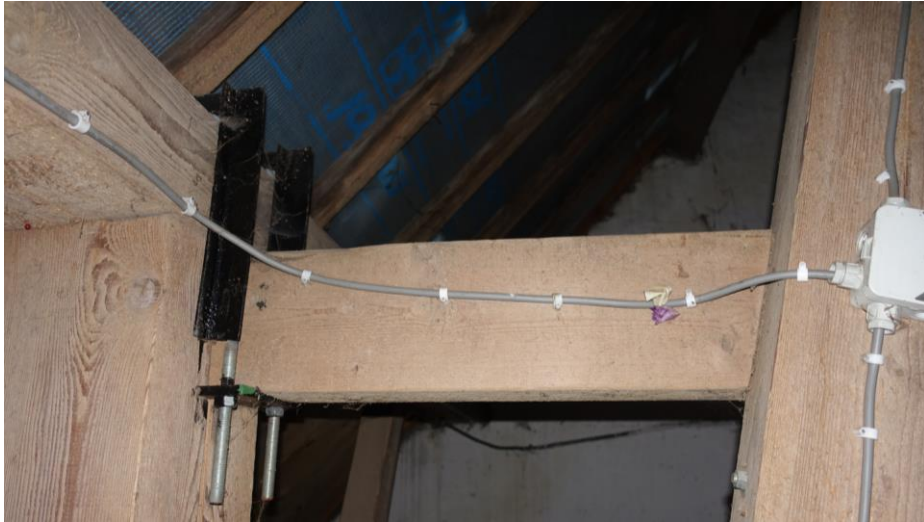
Detail van de recent aangebrachte beugel bij de verbinding tussen de blokkeel en de gebintstijl.

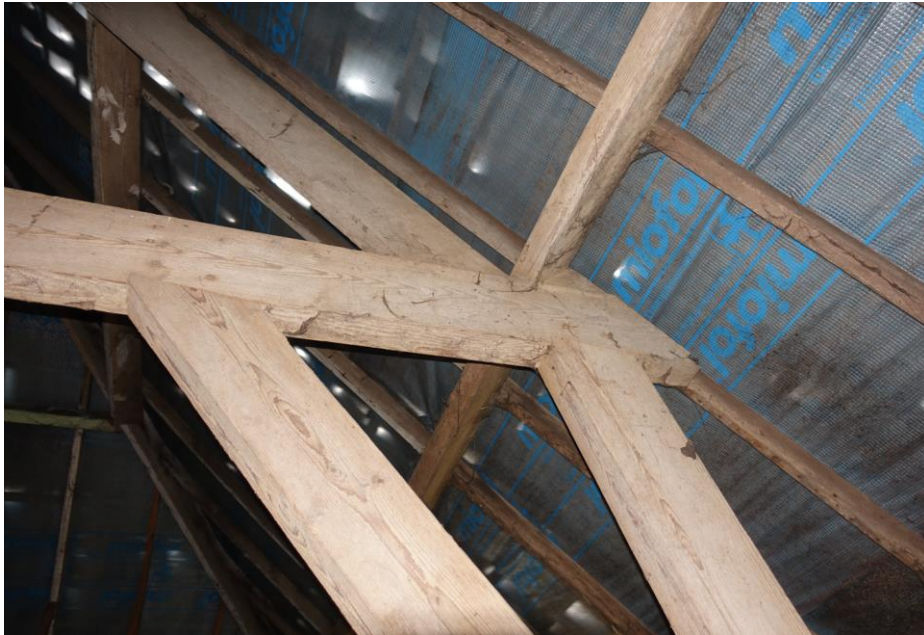
De meeste onderdelen van de kap zijn met elkaar verbonden via pen-gatverbindingen.

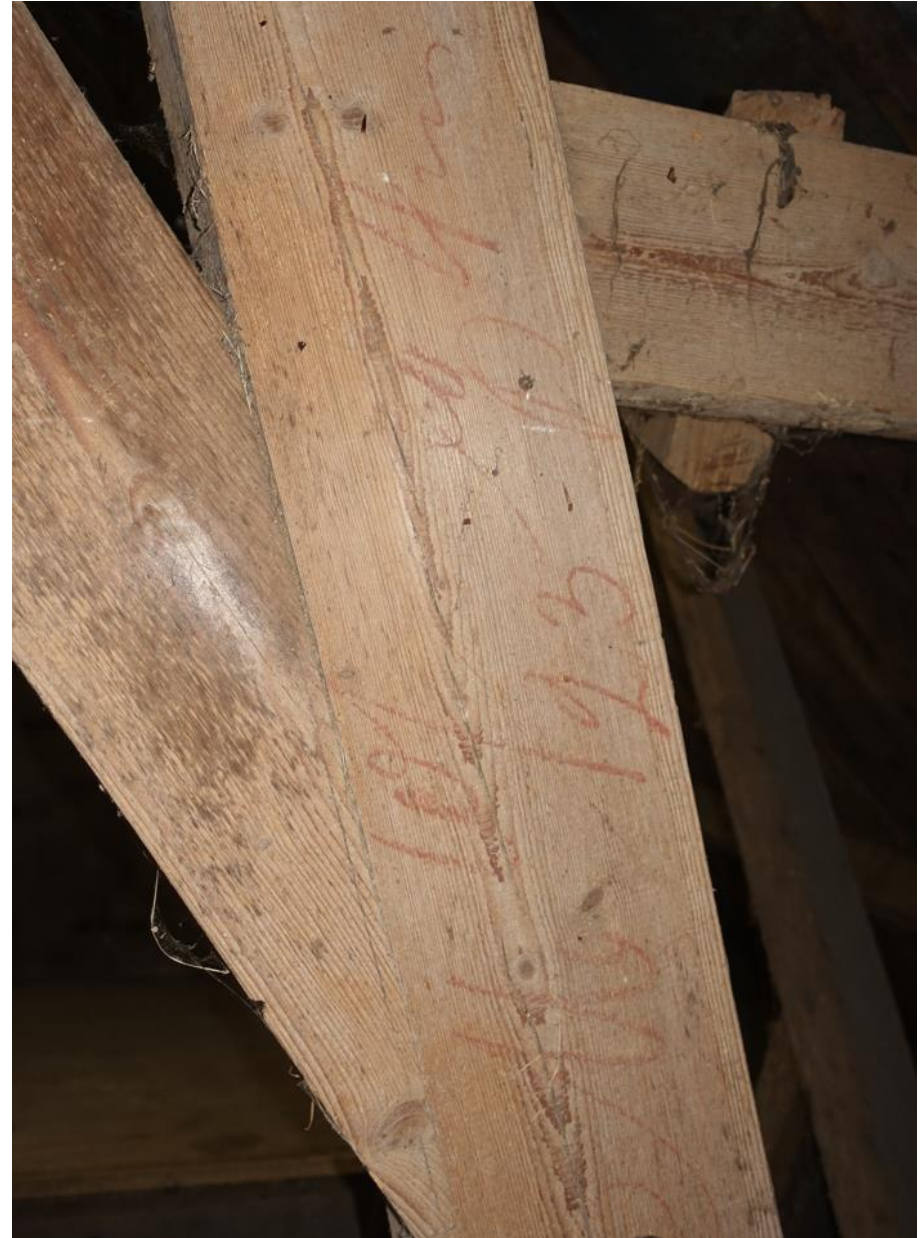
Opschrift met rode rijt op een houten onderdeel in de kap.

Op de houten onderdelen van de kap zijn sporen aangetroffen van de timmerlieden die de kap in elkaar hebben gezet of de handelaren die betrokken zijn bij de levering van het hout. Zo is met potlood op de balken een letter M geschreven met daarbij verschillende maten.

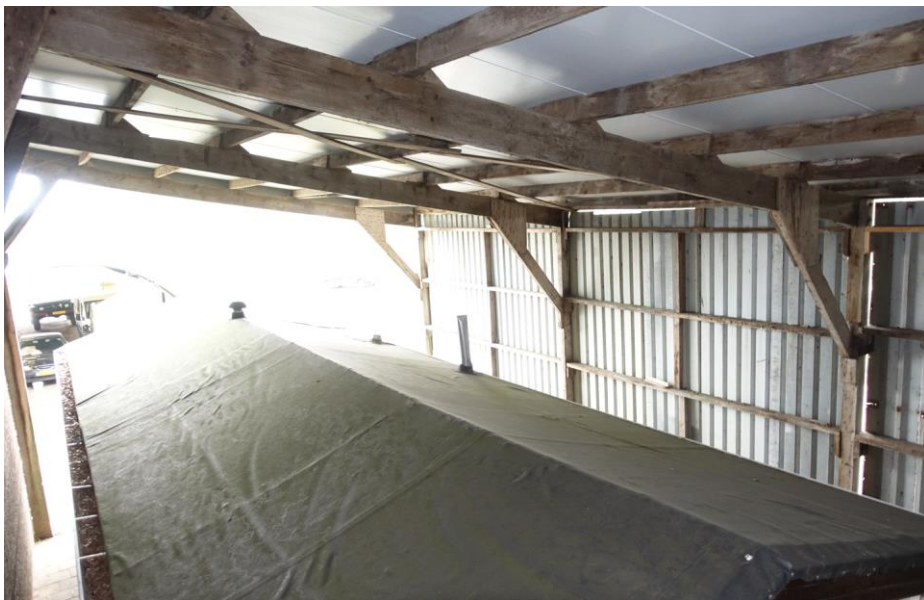
De kapconstructie van de overkapping ten zuiden van de jonge schuur.

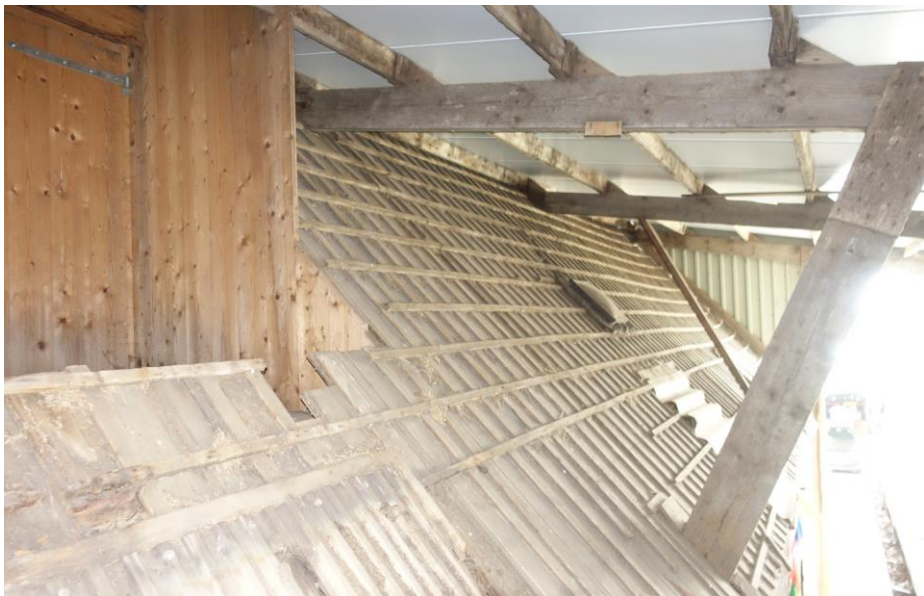
De kapconstructie van de overkapping bij de aansluiting op jonge schuur.

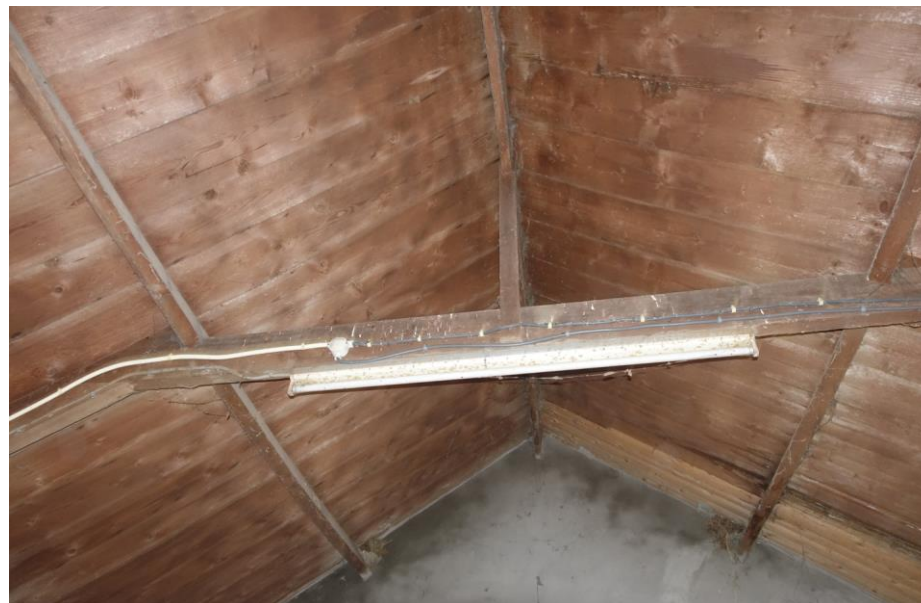
De kap boven het koetshuis.

De kap in het koetshuis bestaat uit een oorspronkelijke en zeer sobere constructie van twee gordingen en een nokbalk waartegen een vurenhouten beschot is getimmerd. Halverwege de constructie is een hanenhout toegevoegd ter versteviging van de constructie.

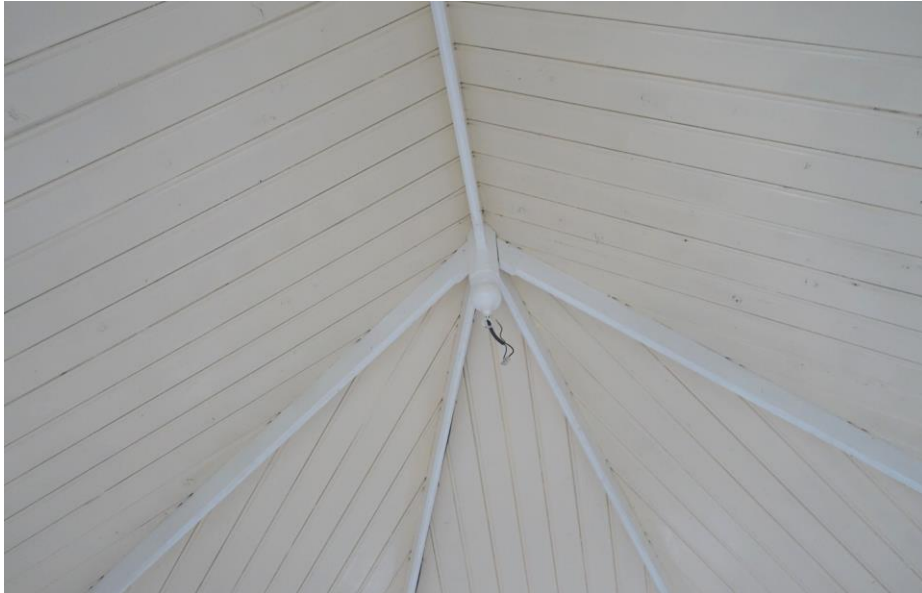
De kap boven het prieel.

Het dak boven het prieel wordt gedragen door vurenhouten planken waartegen het dakbeschot is getimmerd. De planken zijn voorzien van een vellingkant aan de onderzijde. Het dakbeschot heeft een kraalprofiel.

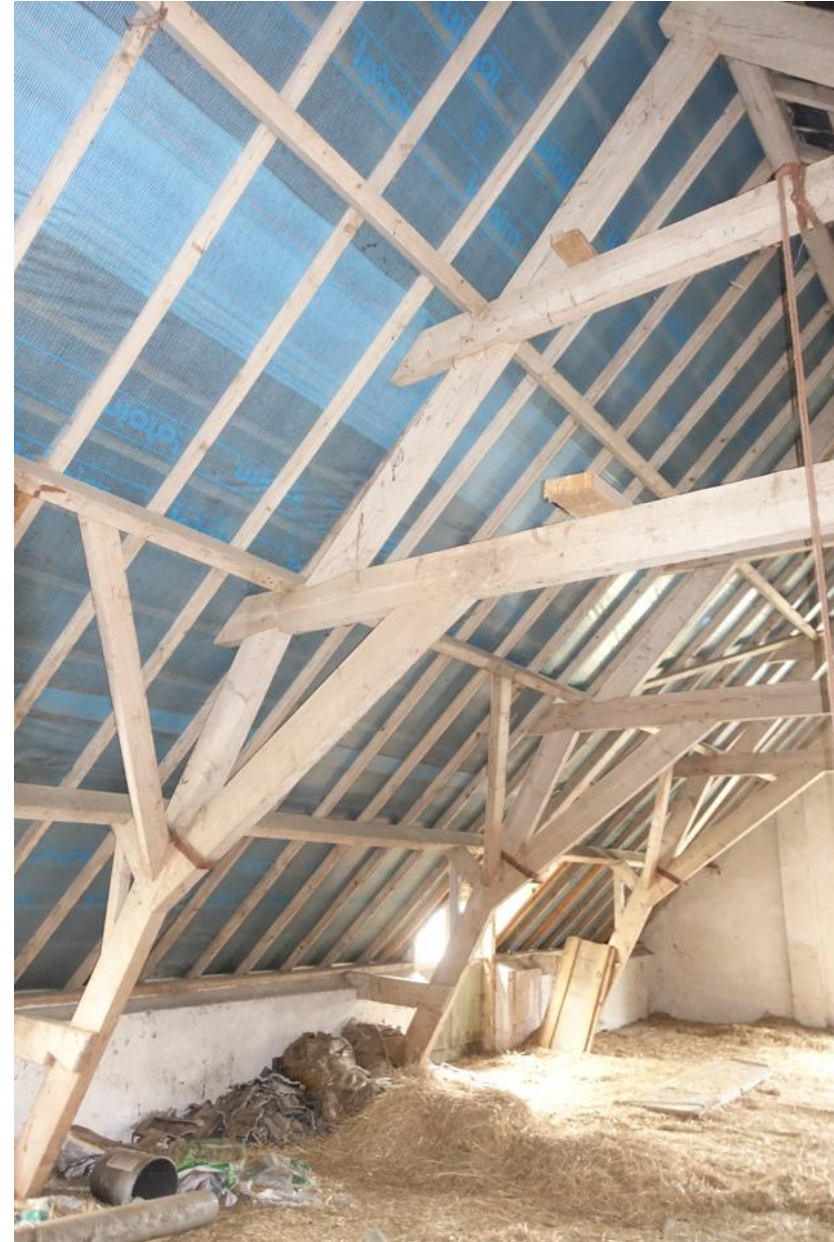
De kap boven de korenschuur.

De kap boven de korenschuur behoort tot de oorspronkelijke opzet van het gebouw en bestaat uit dekbalkjukkan met gestapelde A-spanten, alles in elkaar gezet met vurenhout. De spantbenen zijn gekoppeld aan de borstwering via korbeels. Aan de buitenzijde van de spanten zijn gordingen geplaatst die de daksporen dragen. Aan de onderzijde van de onderste jukken worden de gordingen opgevangen door schoren. Bovenin de kap is een nokbalk aanwezig.

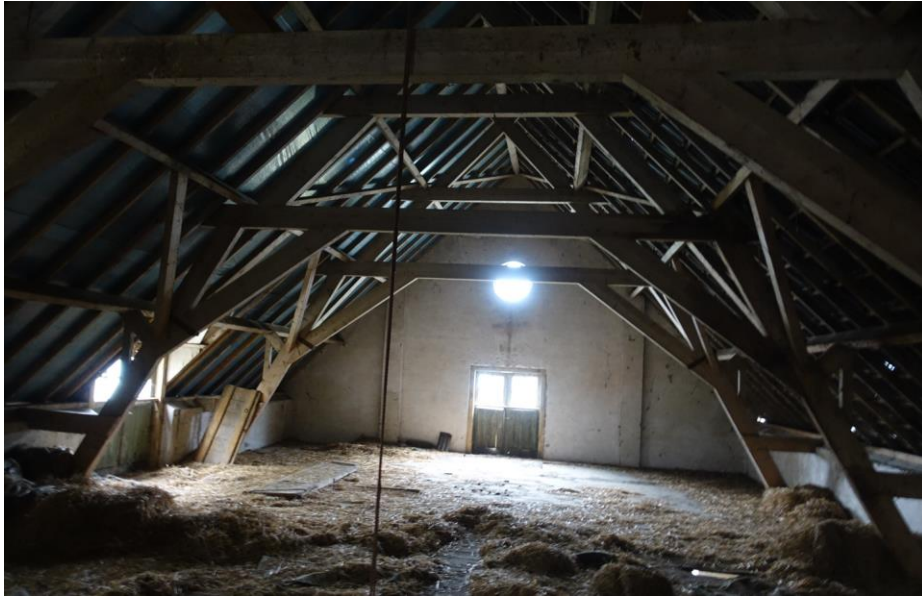
Dekbalkjucken vormen de onderste helft van de kapconstructie.

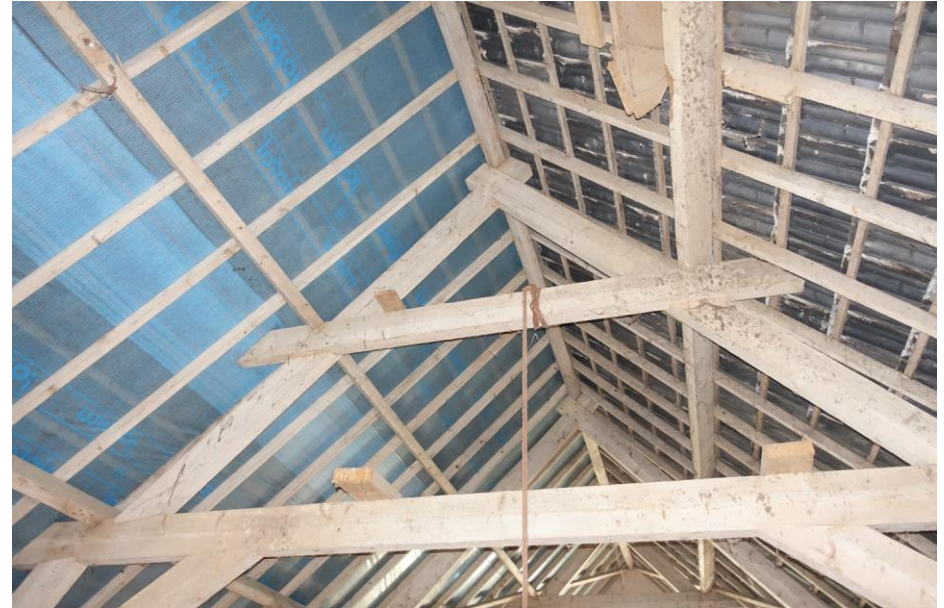
Een gestapeld A-spant in de kap van de korenschuur.

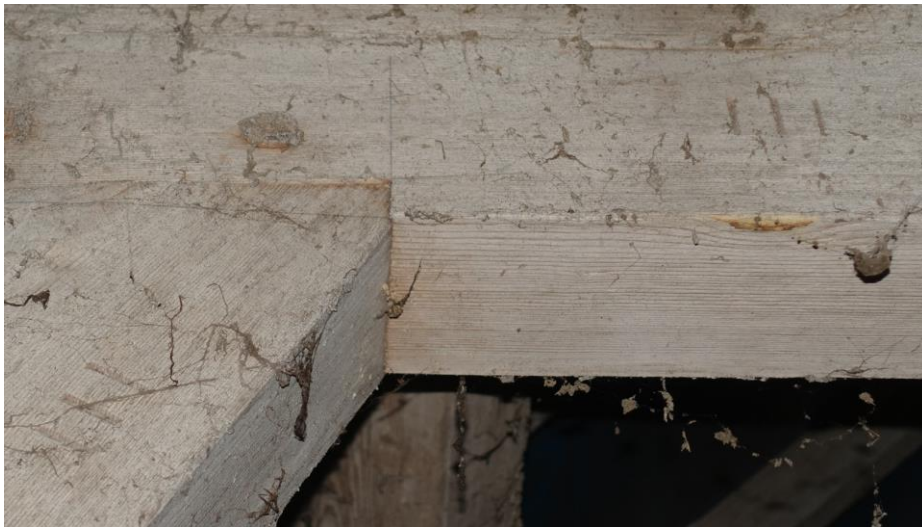
Detail van het gehakte telmerk III.

De kap bezit nog verschillende bewerkingssporen. Zo hebben sommige spanten een gehakt telmerk. Door het aanbrengen van een telmerk konden de bij elkaar horende onderdelen snel verzameld worden tijdens het optrekken van de constructie. Er zit geen duidelijke systematiek in de volgorde van de telmerken. Daarnaast zijn er nog potloodstrepen te zien die gebruikt zijn bij het uitzetten van de pengaten.

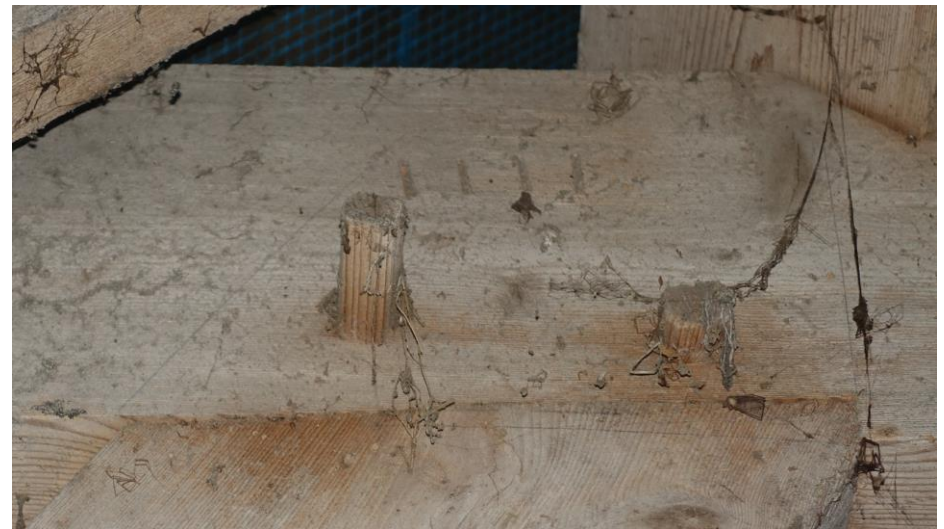
Detail van een gehakt telmerk IIII en potloodstrep ter plaatse van het pengat waarmee het spantbeen in de dekbalk is bevestigd.

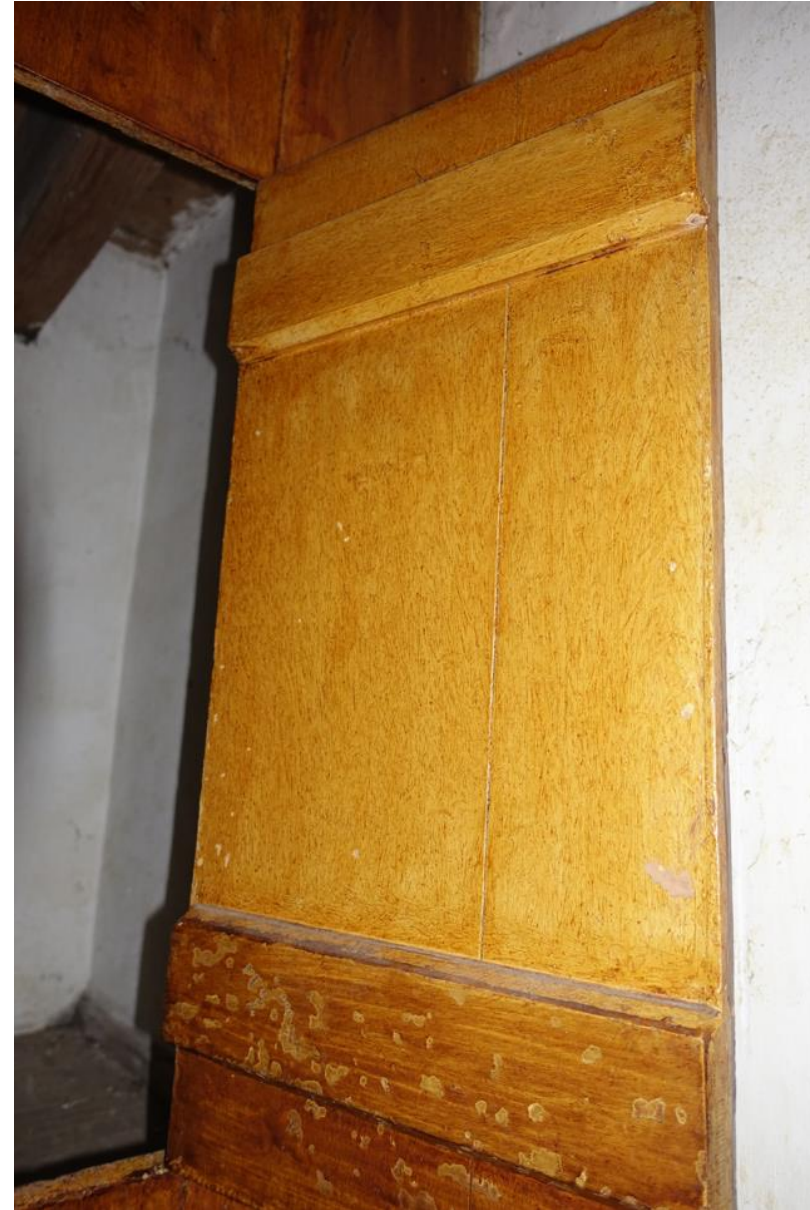
De wand van de trap naar de verdieping aan de zijde van de inbouwkast is voorzien van bergruimte. De houten wanden en deurtjes hiervan zijn voorzien van een houtimitatie.

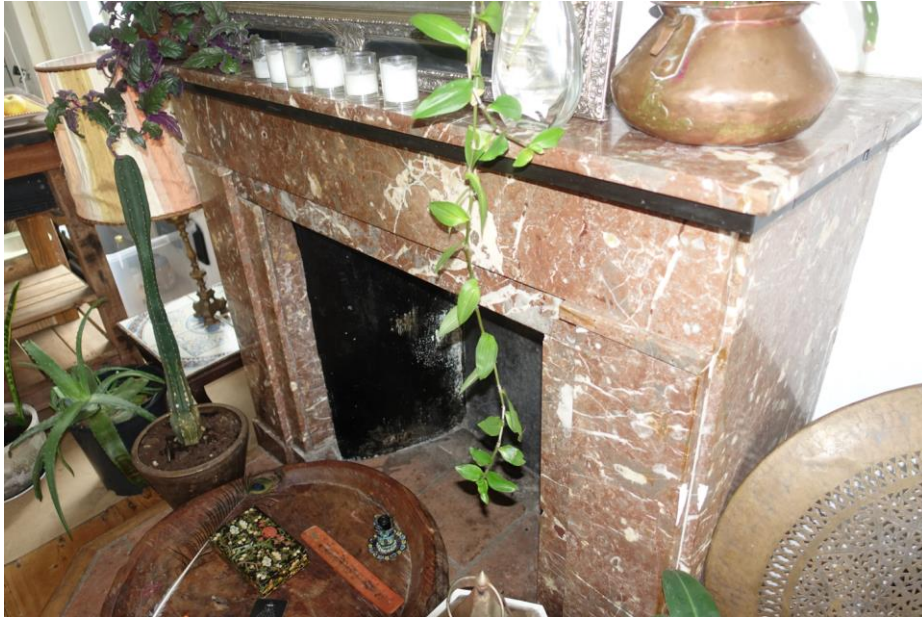
De schouwpartij in de voorkamer rechts aan de gang. Deze mantel lijkt tot de bouwfase van 1865 te horen.

In de voorkamer rechts van de gang is tegen de zijgevel een oorspronkelijke schouw gesitueerd. De mantel is gemaakt van rode natuursteen. De stookvloer is van een latere datum.

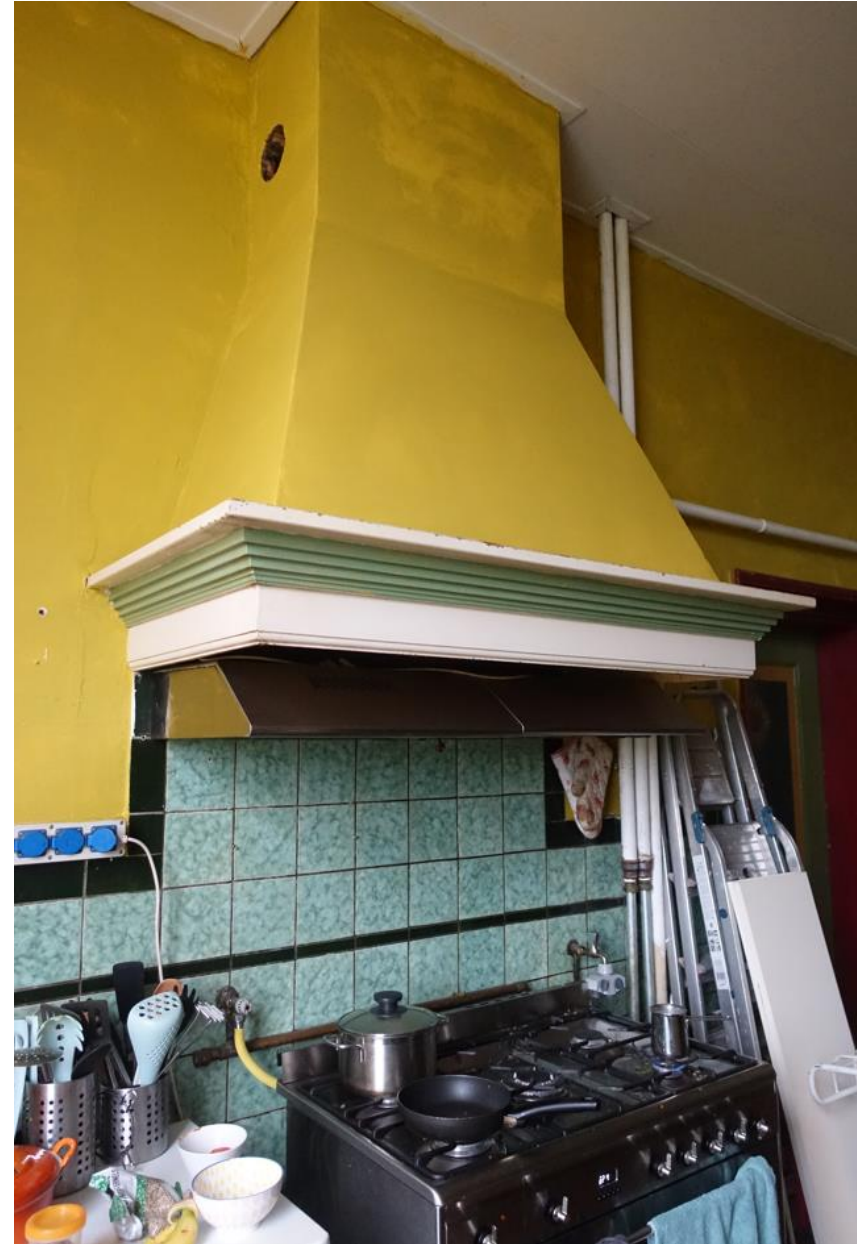
De schouw in de keuken met aansluitende lambrisering, mogelijk uit de jaren 30.

In de keuken is tegen de achterwand een schouw aanwezig. De boezem heeft ene sobere profilering die later lijkt te zijn dan de 19<sup>de</sup> eeuw. Wellicht is de keuken ooit in de jaren 30 vernieuwd.

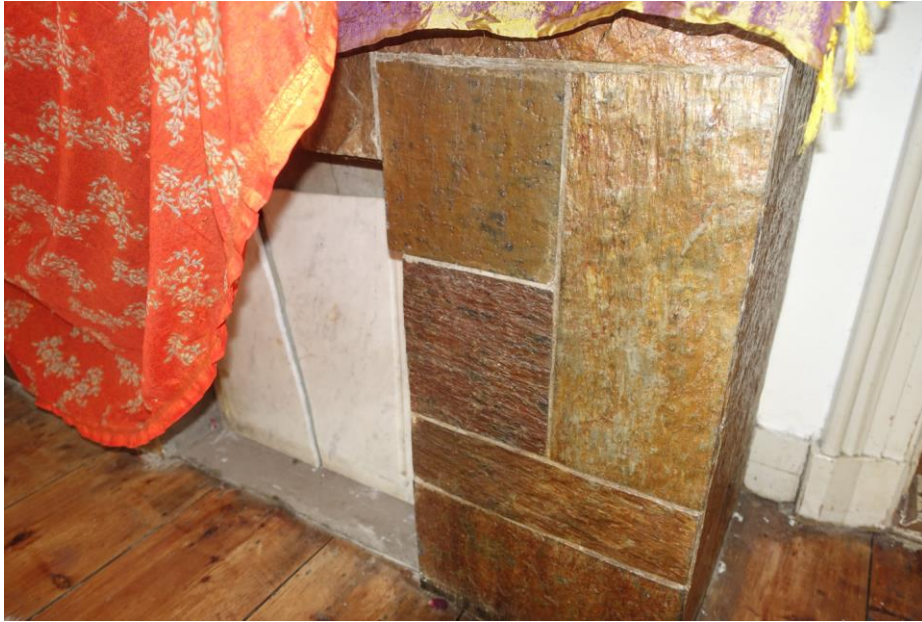
De leiste schouwmantel in de voorkamer links aan de gang is van na 1950.

In de voorkamer links is ook een schouw aanwezig, gesitueerd tegen de in 1950 opgetrokken scheidingsmuur tussen de voorkamer en de middelkamer. De leisteen schouwmantel behoort dan ook tot een opzet van na 1950. Vóór de verbouwing van 1950 was in deze ruimte een schouwpartij tegen de zijgevel, overeenkomstig met de voorkamer rechts. Dit lijkt dan ook een oorspronkelijke situatie te zijn geweest.

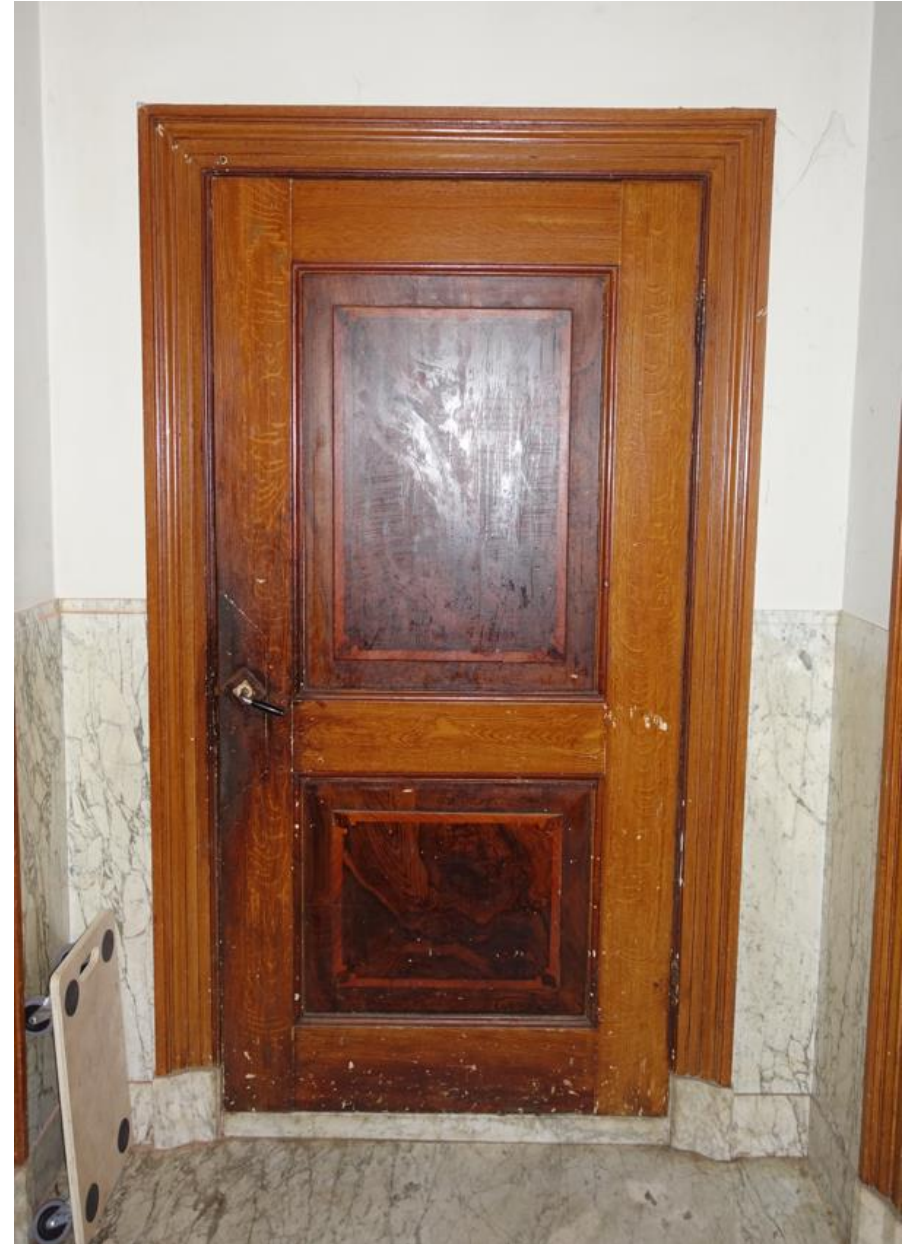
Een deurpartij uit 1865 in de gang in het woonhuis.

Alle doorgangen aan de gang behoren tot de oorspronkelijke situatie van 1865. De doorgangen zijn ingezet met geprofileerde kozijnen met een redelijk breed profiel en staan op marmeren neuten. Opvallend is het ojiefvormige binnenprofiel bij de doorgang tussen de gang en de voorkamer rechts. Mogelijk is dit nog een ouder, en wellicht hergebruikt, profiel. Aan de zijde van de gang zijn de profielen voorzien van een houtimitatie waarbij met een geelkleurige verf eikenhout is geïmiteerd. Ook de meeste oorspronkelijke paneeldeuren zijn nog aanwezig, voorzien van ingelegde panelen met bossing. Alle deuren hebben aan de zijde van de gang een beschilderde houtimitatie, die mogelijk oorspronkelijk is of anders later in de 19<sup>de</sup> eeuw is aangebracht. De houtimitatie is met veel zorg aangebracht waarbij het houtwerk van de deur moet lijken op lichter eikenhout.

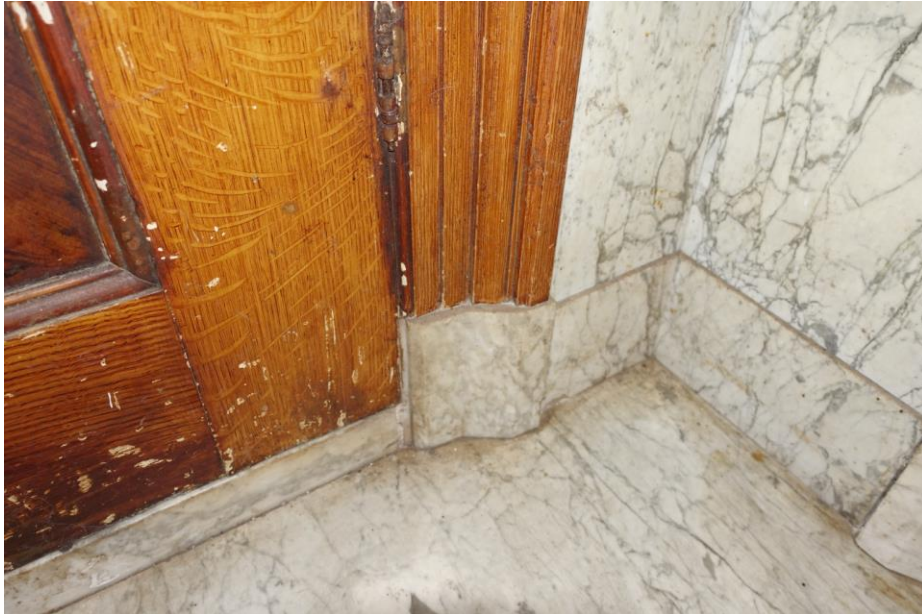
Detail van de houtimitatie bij een van de deurkozijnen in de gang van het woonhuis.

De panelen hebben een patroon gekregen dat uit twee soorten imitatiehout bestaat. De voorzijde van de panelen is donker van kleur, wellicht lijkend op kersenhout of een andere donkere houtsoort. Op de hoeken zijn puntvormige decoraties aangebracht. De randen van de panelen hebben weer een iets lichtere kleur, mogelijk refererend naar vurenhout of een ander type dennenhout.

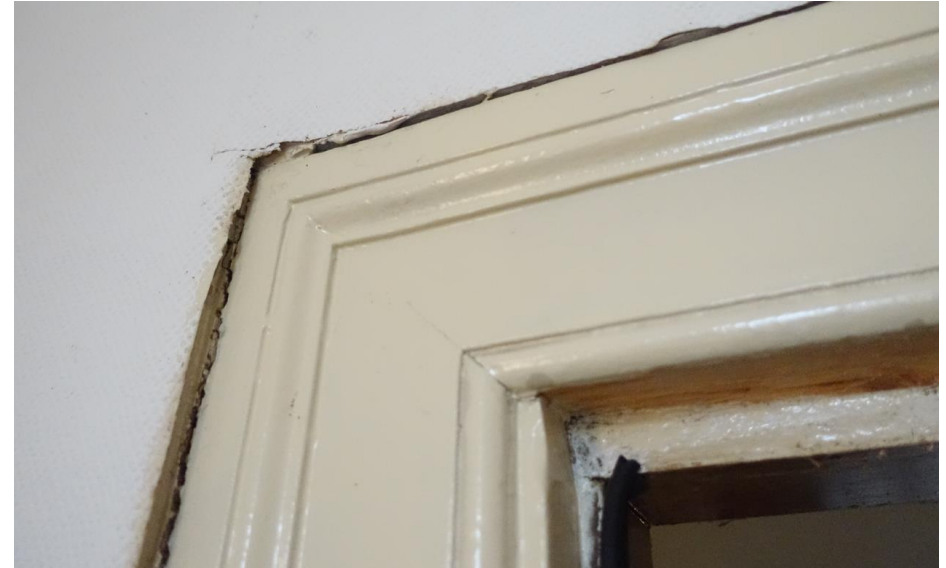
Detail van het binnenprofiel bij een deurpartij uit 1865.

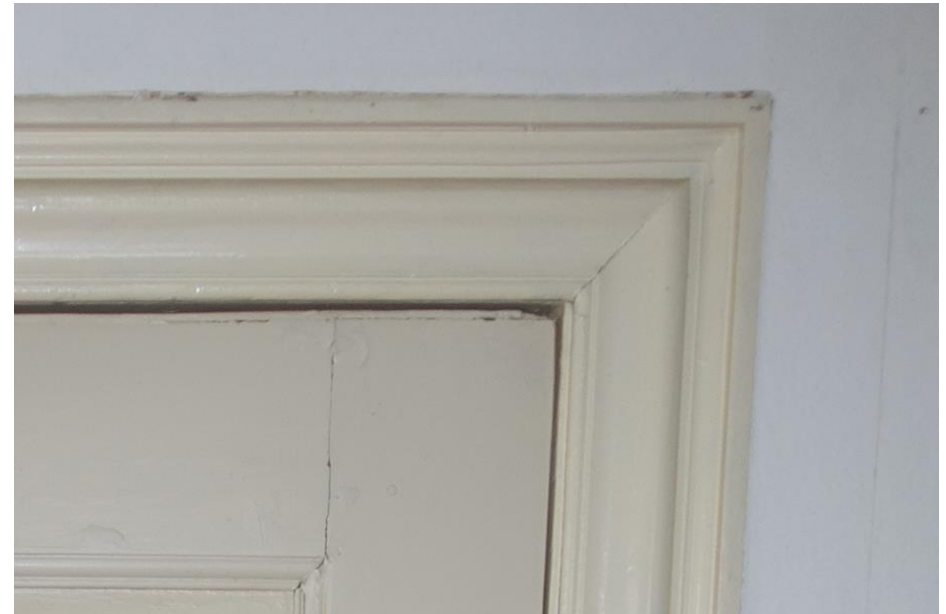
Het ojevormige binnenprofiel van het kozijn tussen de gang en de voorkamer rechts.

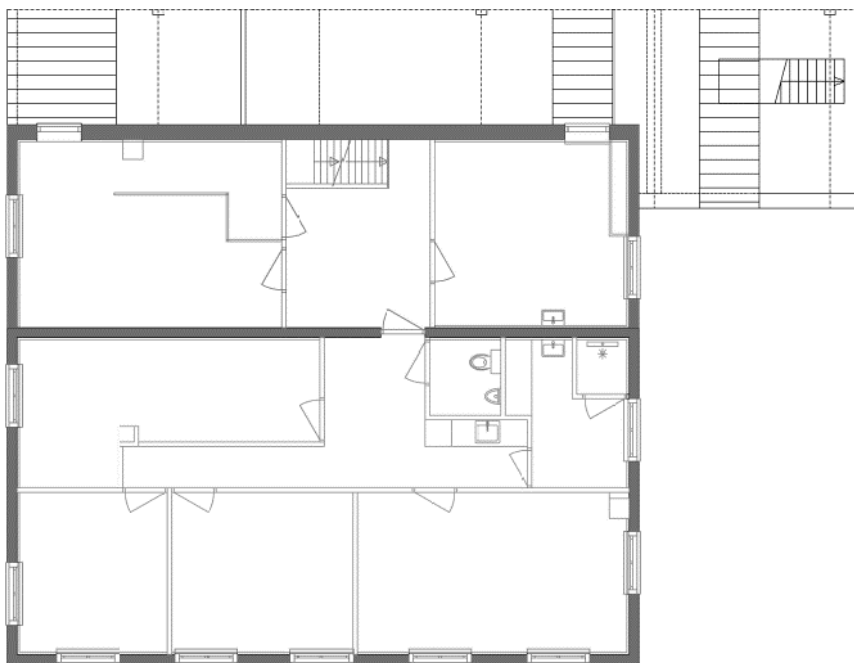
Plattegrond van de eerste verdieping van het woonhuis. Tek: opdrachtgever.

De verdieping van het woonhuis bestaat uit een geheel nieuwe ruimtelijke indeling in het gedeelte van het woonhuis. Hierbij zijn drie ruimtes tegen de voorzijde gelegen met daarachter een brede gang met een L-vormige kamer en verschillende sanitaire ruimtes. Deze indeling van het woonhuis lijkt in 1950 of uit een bouwphase daarna aangebracht te zijn, aangezien er Bruynzeeldeuren en vlakke deuren aanwezig zijn in de doorgangen.

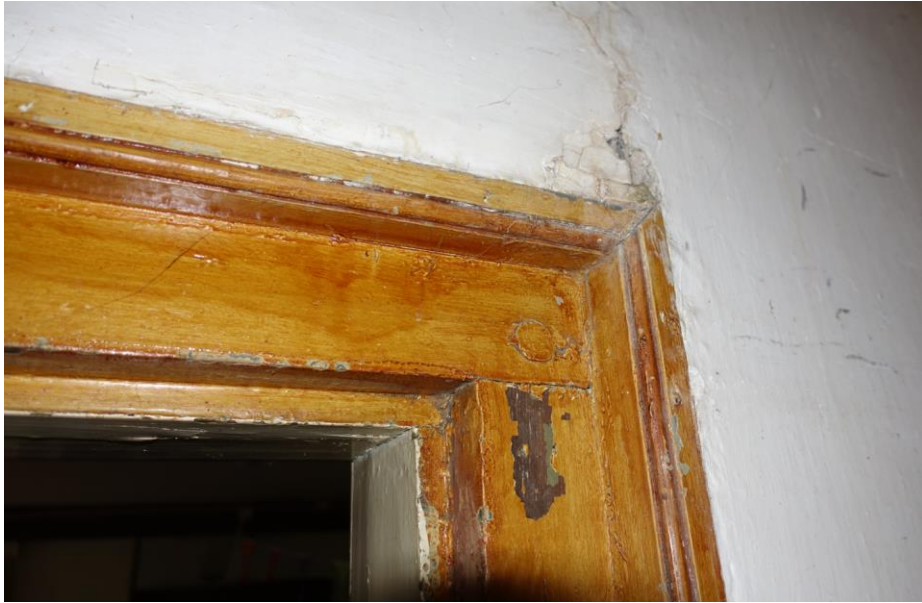
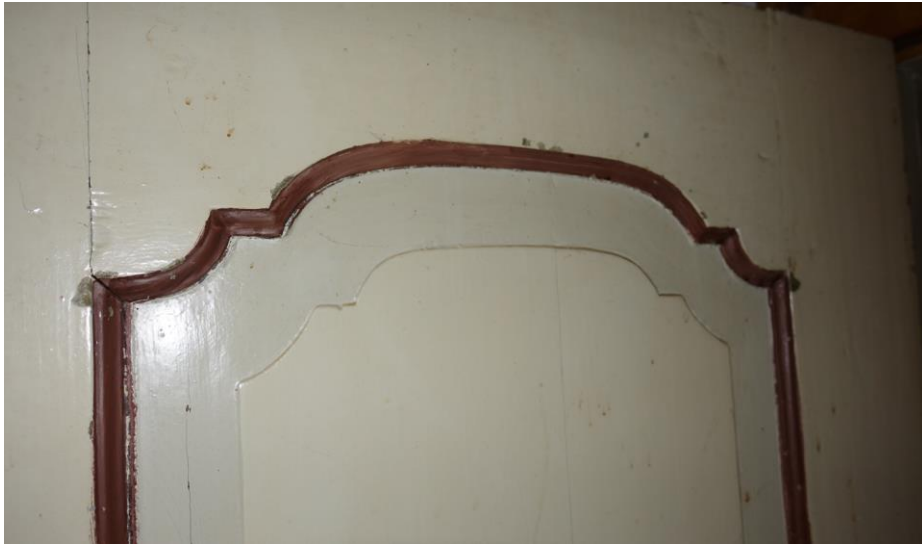
De doorgang tussen de overloop in het krukhuis en de verdieping van het woonhuis is ingezet met een 18<sup>de</sup>-eeuws kozijn en bijbehorende paneeldeur.

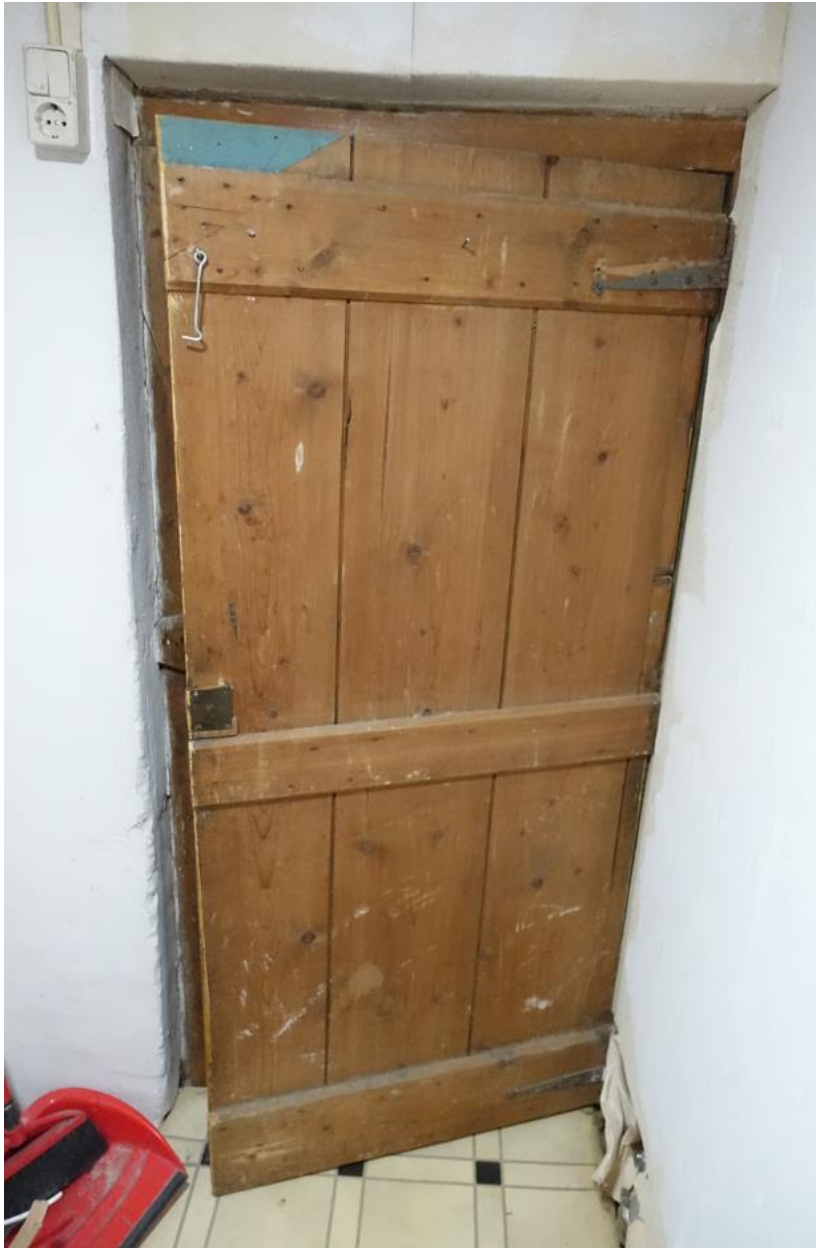
De opgeklapte deur tussen overloop en zolder.

De doorgang tussen het krukhuis en de zolder van het woonhuis is ingezet met een oud kozijn met opgeklampte deur. Deze onderdelen zijn vermoedelijk uit de fase van 1865.

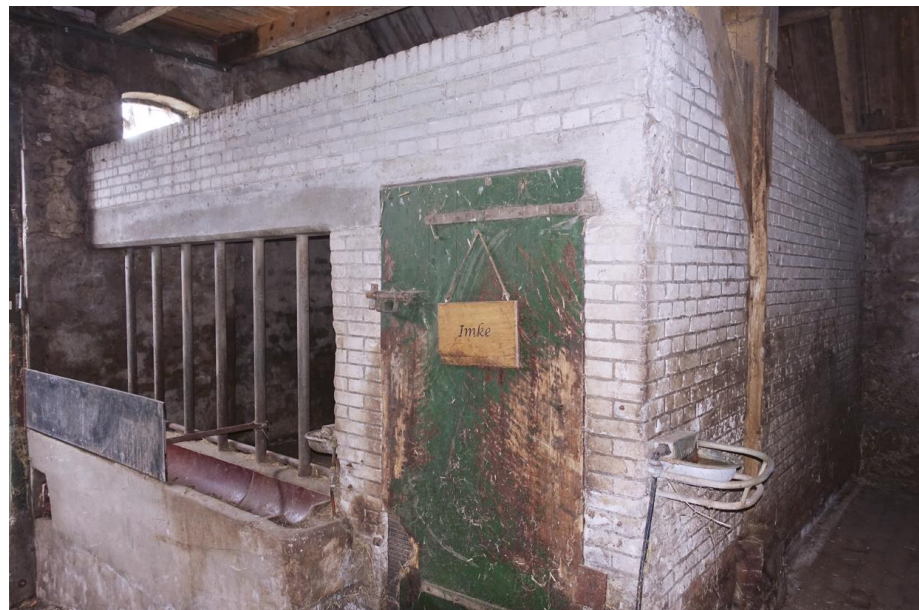
Een stalindeling aan de achterzijde van de jonge schuur, opgemetseld met kalkzandsteen.

Zowel de oude als de jonge schuur hebben een driebeukige opzet. In de zijbeuken zijn in beide schuurgedeeltes jonge indelingen van stallen aanwezig, opgemetseld met kalkzandsteen of gasbetonblokken. In de zijgevel tussen de twee stallen is een oud kozijn met opgeklampte deur aanwezig. Dit is mogelijk nog een deurpartij die uit de fase vóór 1865 stamt. De twee zolders boven de schuren zijn ongedeeld. De zolders kunnen worden bereikt via secundaire trappen.

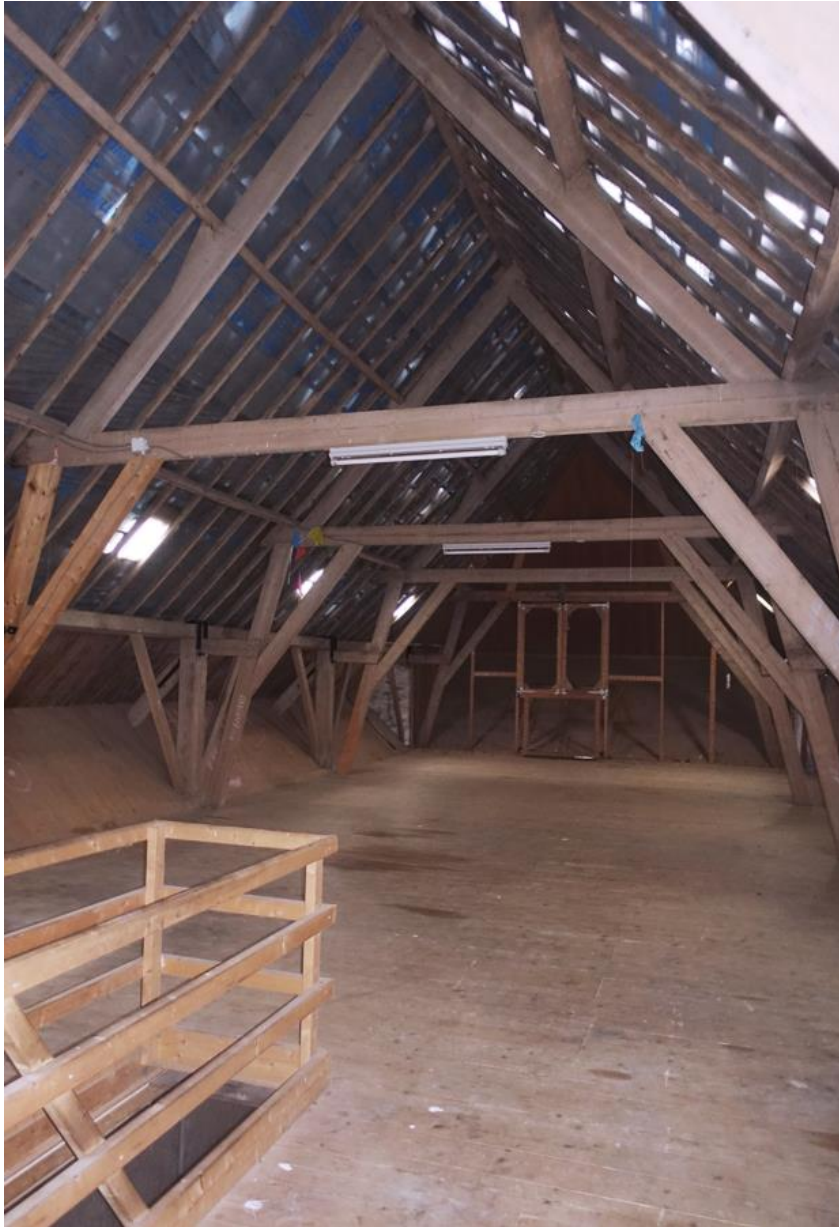
De zolder boven de oude schuur, gezien naar de achtergevel.

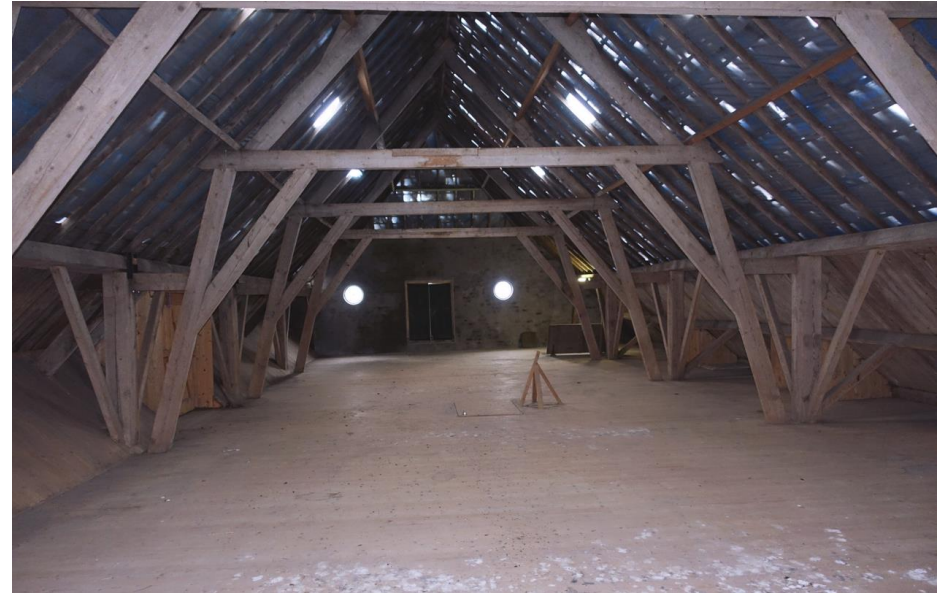
De zolder boven de jonge schuur van het bedrijfsgedeelte, gezien richting de voorzijde.
