## BOUWHISTORISCHE VERKENNING & WAARDESTELLING

# ACHTERSTRAAT 9

ASCH

Onderzoek i.o.v. Buildingcommunity

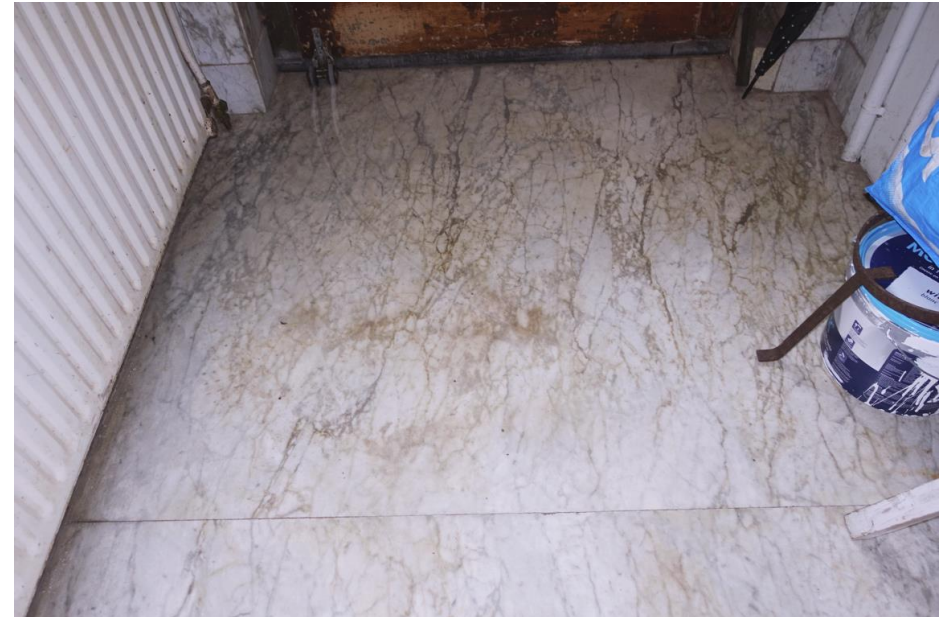
Er zijn een aantal bijzondere vloerafwerkingen aanwezig in het woonhuis. Tot de oorspronkelijke fase lijkt de vloer in de middengang op de begane grond te horen, bestaande uit marmeren plavuizen met een wit marmeren plint.

Detail van de marmervloer in de middengang op de begane grond van het woonhuis.

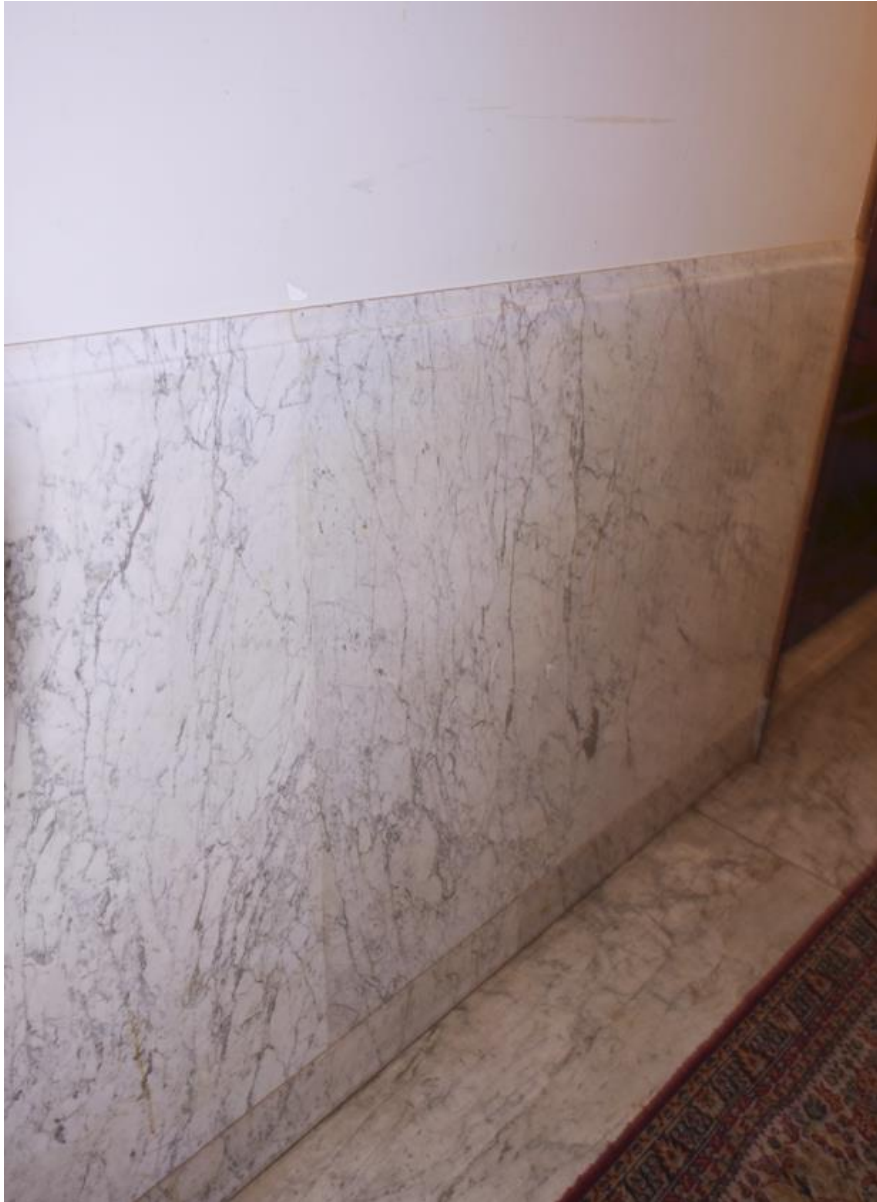
In de middengang op de begane grond van het woonhuis is een marmeren lambrisering uit 1865 aanwezig.

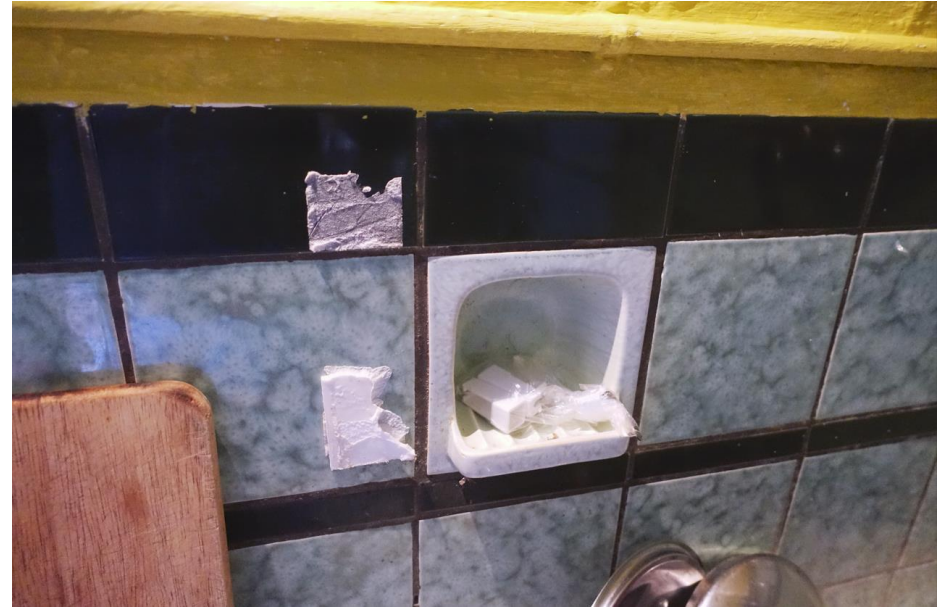
Detail van de betegelde lambrisering in de keuken in het krukhuis, mogelijk stammend uit de jaren 30 van de vorige eeuw.

In de keuken is een betegelde lambrisering van een groen gewolkte tegel met een groene plinttegels en een zwarte border. Qua uiterlijk kunnen de tegels in de jaren 30 gedateerd worden.

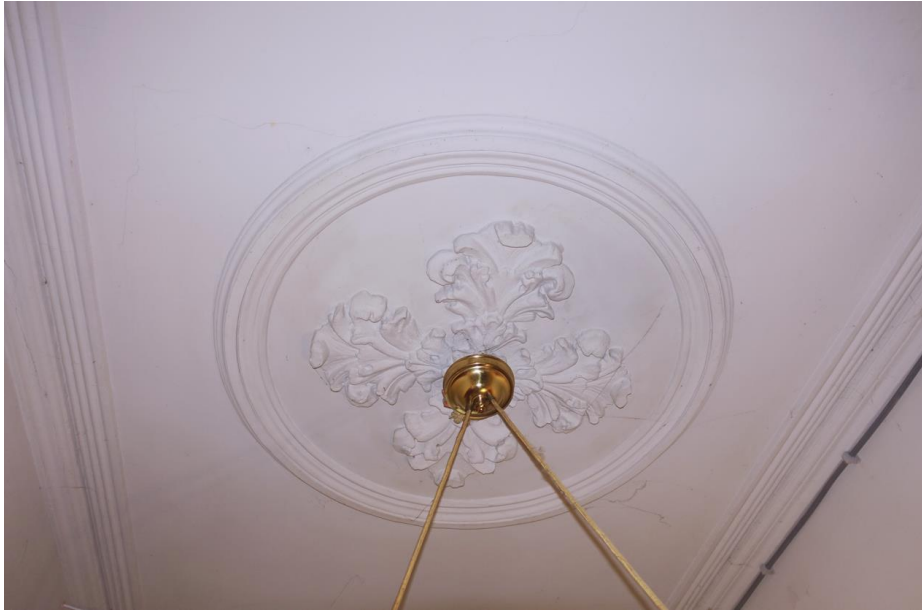
Het stucplafond boven de middengang op de begane grond van het woonhuis.

Boven de middengang is een stucplafond aanwezig, voorzien van een geprofileerde perklijst en middenornament van acanthusbladen. Het lijkt er op dat dit stucplafond tot een oude 19<sup>de</sup>-eeuwse fase hoort en mogelijk oorspronkelijk is.

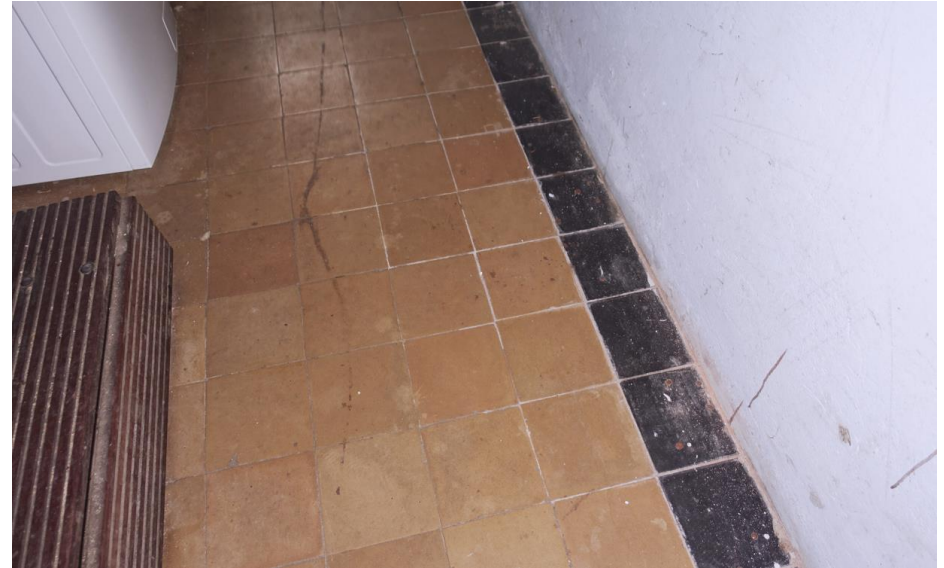
De tegelvloer in de gang op de begane rond van het bedrijfsgedeelte uit 1903.

In de gang van het bedrijfsgedeelte zijn twee soorten vloerafwerkingen aanwezig die mogelijk tot de fase van 1903 behoren. In de gang achter de entree aan de Achterstraat is een tegelvloer van gele en zwarte cementtegels aanwezig. Deze tegels vertonen grote gelijkenis met de tegels in de keuken in het krukhuis. Achter de tochtput is de gang voorzien van grote rode en grijze plavuizen. De twee vloeren lijken te wijzen op een hiërarchie binnen het bedrijfsgedeelte. De tegelvloer van geel en zwarte tegels had een representatieve functie. De grote rode en grijze plavuizen fungeerde meer als werkvloer.

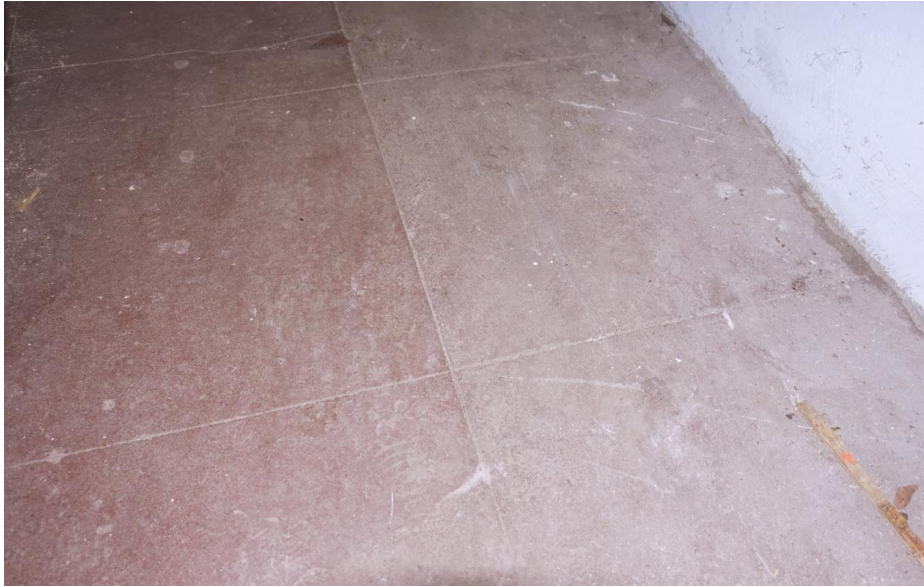
De vloer van rode en grijze plavuizen in de gang op de begane grond van het bedrijfsgebouwe.

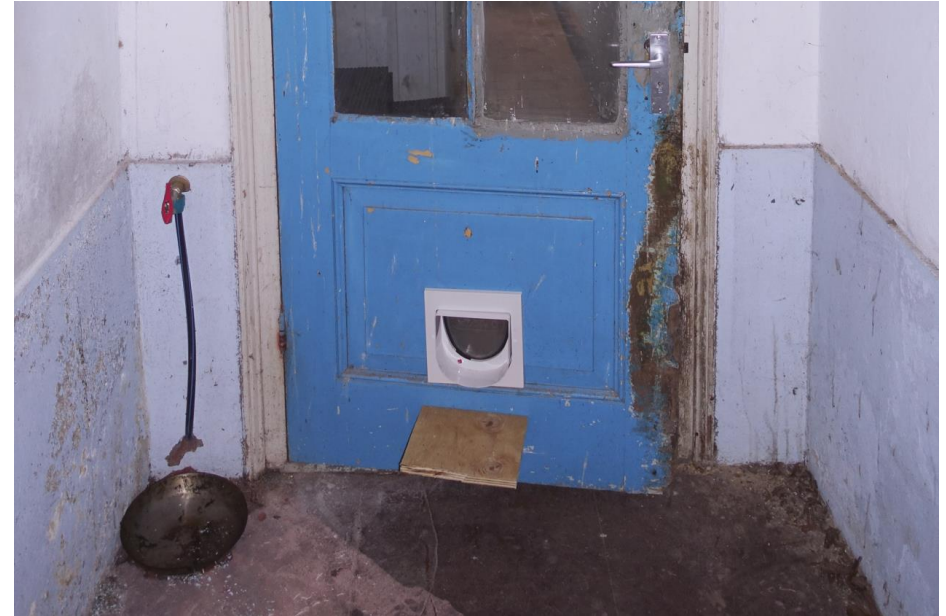
Ook in de gang is een oudere wandafwerking, wellicht behorend tot de fase van 1903. De afwerking bestaat uit een sobere lambrisering die in de huidige vorm blauw geschilderd is. De lambrisering komt iets verder naar voren dan de gangwanden en lijkt van een soort beton of cementsmeersel te zijn.

In de gang op de begane grond van het bedrijfsgebouwe is een lambrisering van beton of cementsmeersel.
