BODEMONDERZOEK  
MARKT 2 BEUSICHEM

MEI 2021

| Projectnummer | 21-2058 |

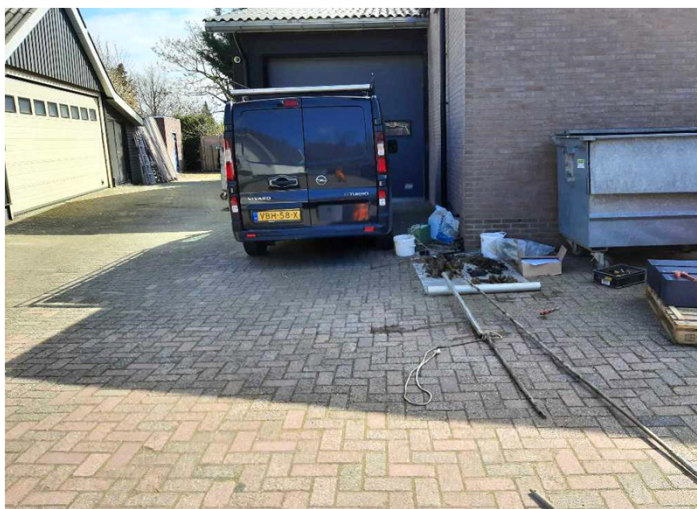
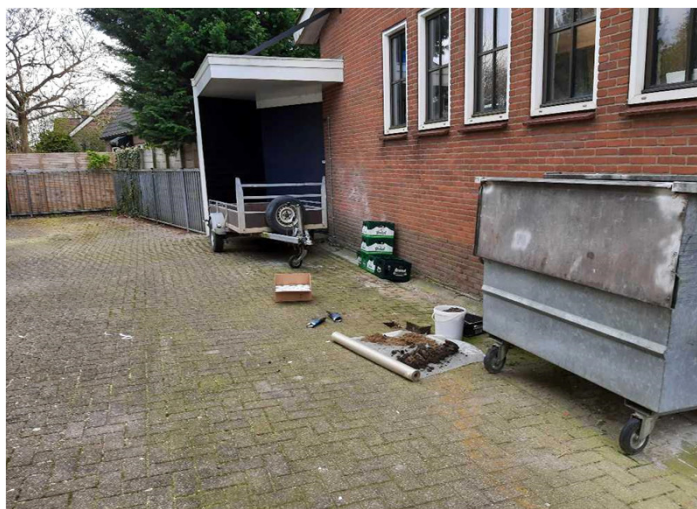
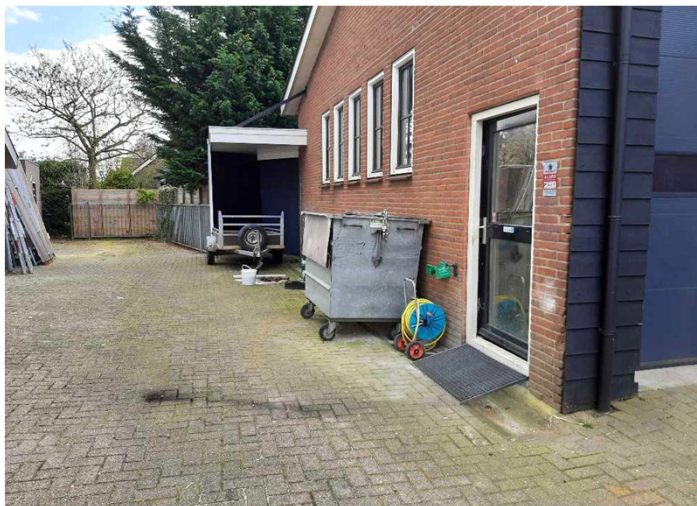
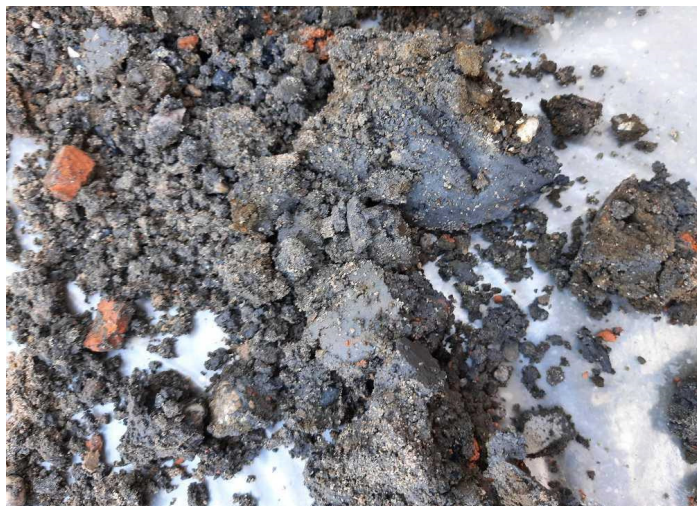
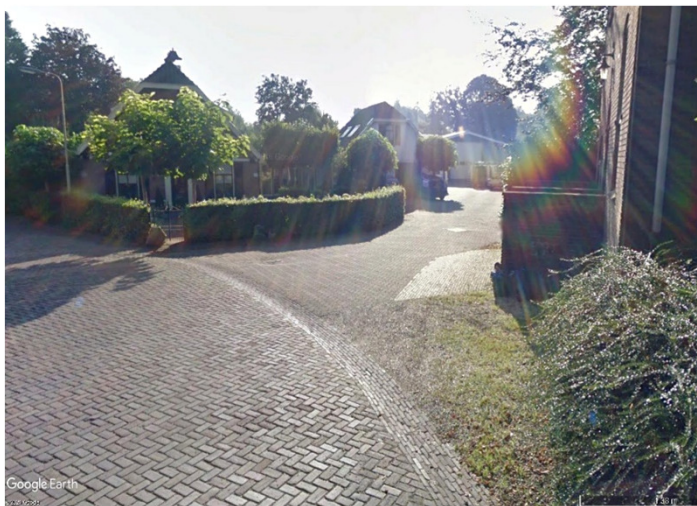
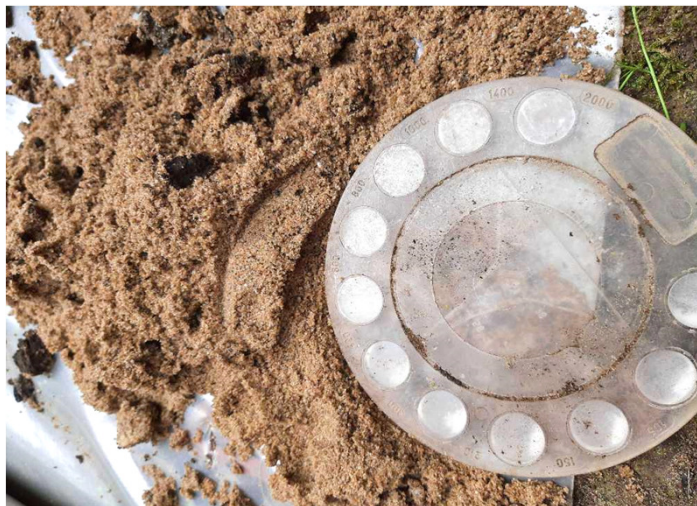
bodemonderzoek Markt 2 Beusichem

Het pand op de locatie is de voormalige brandweer. Het pand is gebouwd in 1950, de brandweer heeft er gebruik van gemaakt tot 1982. In het pand ligt een betonvloer met een dikte van 0.3 meter. De afgelopen jaren heeft het pand een bedrijfsbestemming gehad. Rond het gebouw liggen klinkers en tegels. Onder de klinkers bevindt zich enkele decimeters zand, zonder noemenswaardig puin.

Ten noorden van het pand staat een loods met een oppervlak van 86 m<sup>2</sup>, ook met een betonvloer. De indeling en contouren van het terrein zijn aangegeven in de tekening in bijlage E. Foto's van de locatie zijn opgenomen in bijlage D1.

Het pand krijgt een woonbestemming en gaat op vier plaatsen worden uitgebreid. De aanbouwen krijgen een oppervlak van maximaal 12 m<sup>2</sup>. De huidige aanbouw aan de oostkant (de achterzijde) wordt gesloopt. Dit betreft een oppervlak van 43 m<sup>2</sup>. De loods aan de noordkant van het terrein gaat plaats maken voor parkeerplaatsen. De betonvloer van de loods blijft daarbij gehandhaafd. Een tekening van de nieuwbouw is opgenomen in bijlage D1. Er is minimaal grondverzet nodig voor de ontwikkeling.

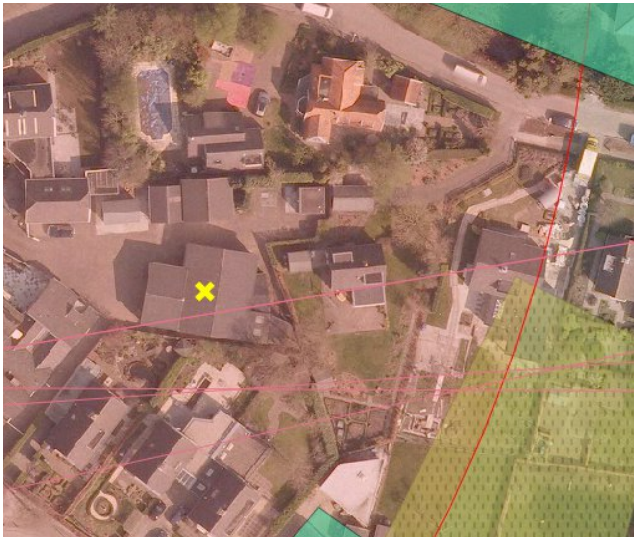
**PFAS verdacht gebied (rood gebied)**

De bovengrond van het terrein is door de voormalige brandweer verdacht voor **PFAS**. De stof was in het verleden onderdeel van blusmiddelen. Sommige middelen konden tot maar liefst 5% uit PFAS bestaan. Gezien de beperkte buitenruimte hebben er geen grootschalige brandweer-oefeningen plaatsgevonden op het perceel, maar mogelijk kleinschalig wel.
