Vooronderzoek NEN 5725  
Marktpllein tussen nrs 2 en 4  
te Lienden  
(Gemeente Buren)

# Vooronderzoek NEN 5725

## Marktpllein tussen nrs 2 en 4 te Lienden

Aeres Milieu Projectnummer : AM22438  
Status rapport : Definitief (versie 1)  
Datum : 21 maart 2023

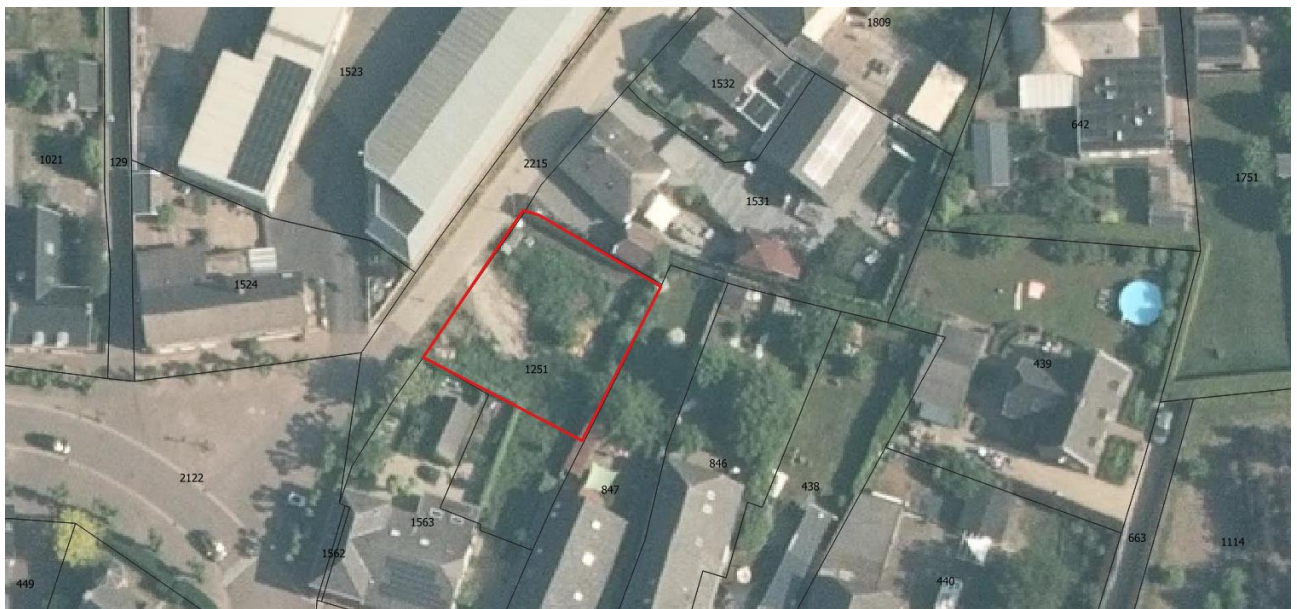
Afbeelding 1: globale begrenzing onderzoekslocatie (bron luchtfoto: PDOKviewer)

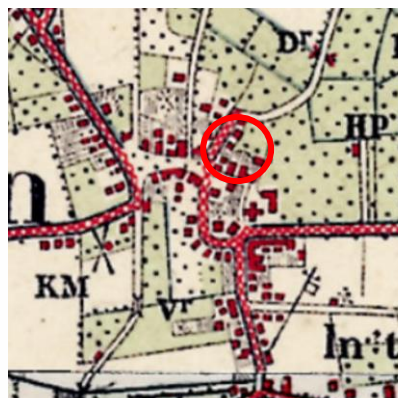
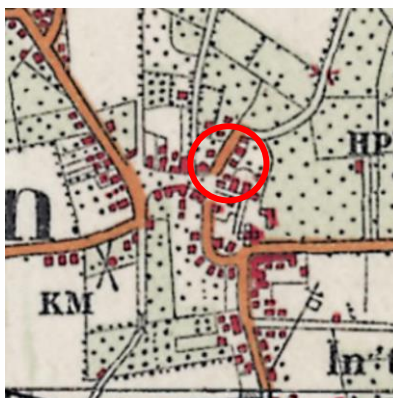
In het kader van het vooronderzoek is historisch kaartmateriaal bestudeerd. Uit kaartmateriaal van de geraadpleegde historische kaarten is af te leiden dat de onderzoekslocatie voor zover bekend nooit bebouwd is geweest. In de directe nabijheid van de locatie is al lange tijd bebouwing aanwezig (woningen). Ten oosten van de locatie zijn tot in de jaren zeventig van de vorige eeuw boomgaarden aanwezig geweest. Sindsdien zijn ten oosten van de locatie enkele woningen met tuin aanwezig. Ten westen van de locatie is een groter pand aanwezig vanaf medio jaren zestig van de vorige eeuw.

Afbeelding 2: geraadpleegde historische kaarten (bron kaarten: topotijdreis.nl)

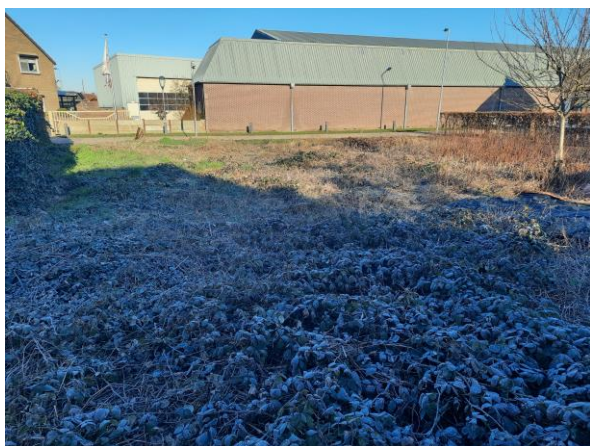
Foto 1

De locatie is geheel onbebouwd en begroeid met gras, onkruid en een enkele boom (foto's 1 en 2). Op het oostelijk deel van de locatie was een deel van de bodem bedekt met worteldoek (zie foto's 2, 3 en 4). Verder is plaatselijk een spot met beton- en baksteenresten waargenomen alsmede glasresten (foto 8). Deze minimale stort van bouwafval bevat geen asbestverdachte materialen. Ook zijn plaatselijk stukken plastic waargenomen (foto's 5 t/m 9). Uit foto's 9 en 10 blijkt dat de locatie grotendeels is omrand door een haag. Op de zuidoostelijke grens van de onderzoekslocatie is een schuur aanwezig (foto 9). Hierbij is vastgesteld dat de schuur is opgebouwd uit houten planken met dakpannen als dakbedekking. Er zijn geen asbestverdachte materialen aanwezig.
