# Toets flora en fauna

## Steenfabriek Roodvoet te Rijswijk; aangepast plangebied

Datum : 26 november 2015  
Projectnummer : 15-0257  
Opdrachtgever : Roodvoet Rijswijk bv.  
Auteur : ir. N. Arts  
Kwaliteitscontrole : ir. E.J.F. Claassen

## Vooronderzoek conform NEN 5725

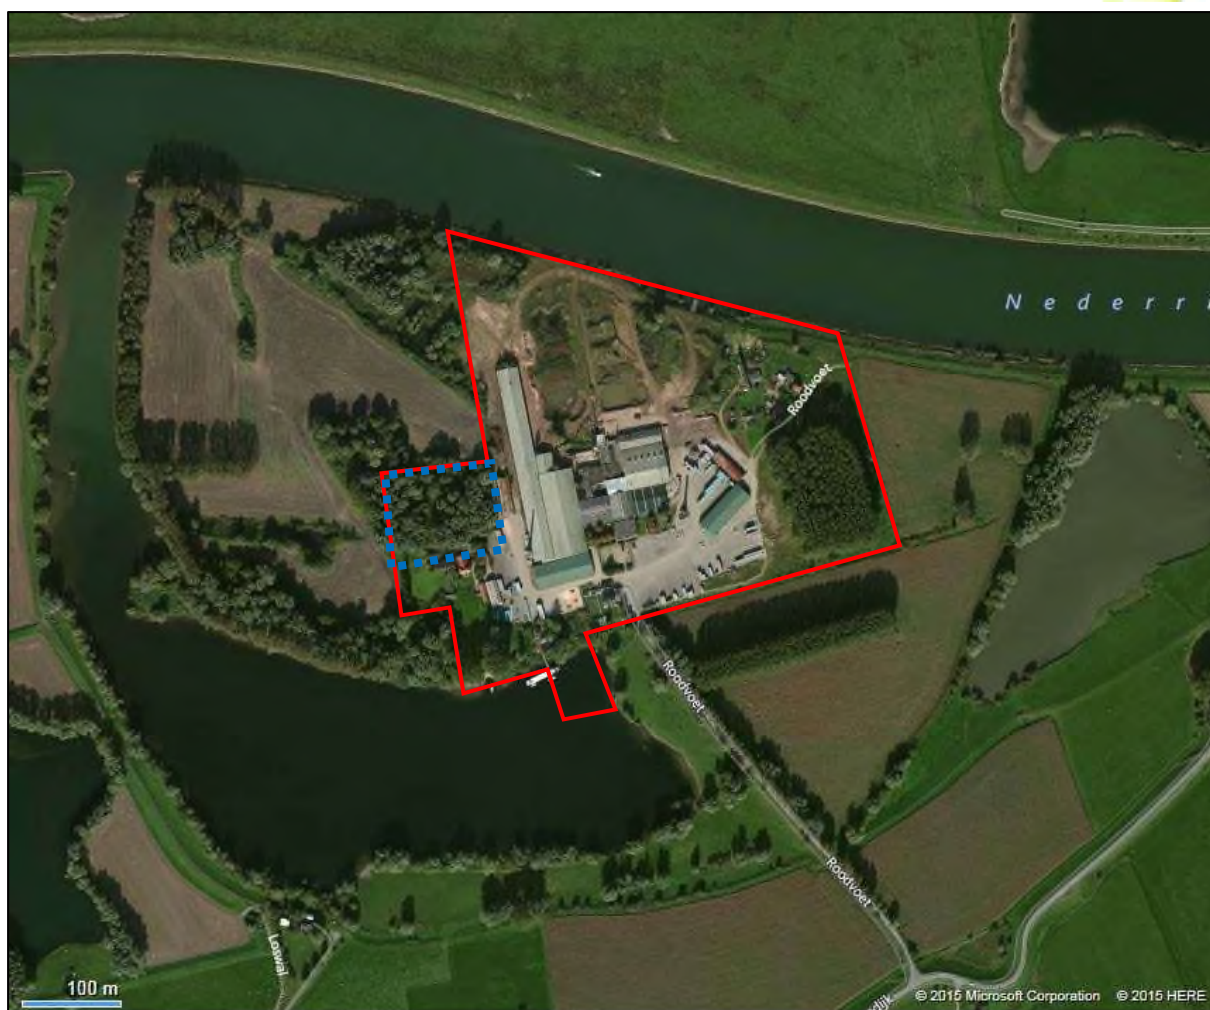
Figuur 2. Begrenzing plangebied; rood nieuwe plangebied, blauw toegevoegd gedeelte

Door de wijziging in het plangebied is in de zuidwesthoek van het terrein een stuk bosschage toegevoegd. Op deze locatie worden woningen gerealiseerd.

In figuur 1 is de ligging van het onderzoeksgebied voor het veldonderzoek weergegeven en in figuur 2 de begrenzing van het plangebied, inclusief het nieuwe gedeelte. Op pagina's 4 en 5 staan enkele foto's van het plangebied.

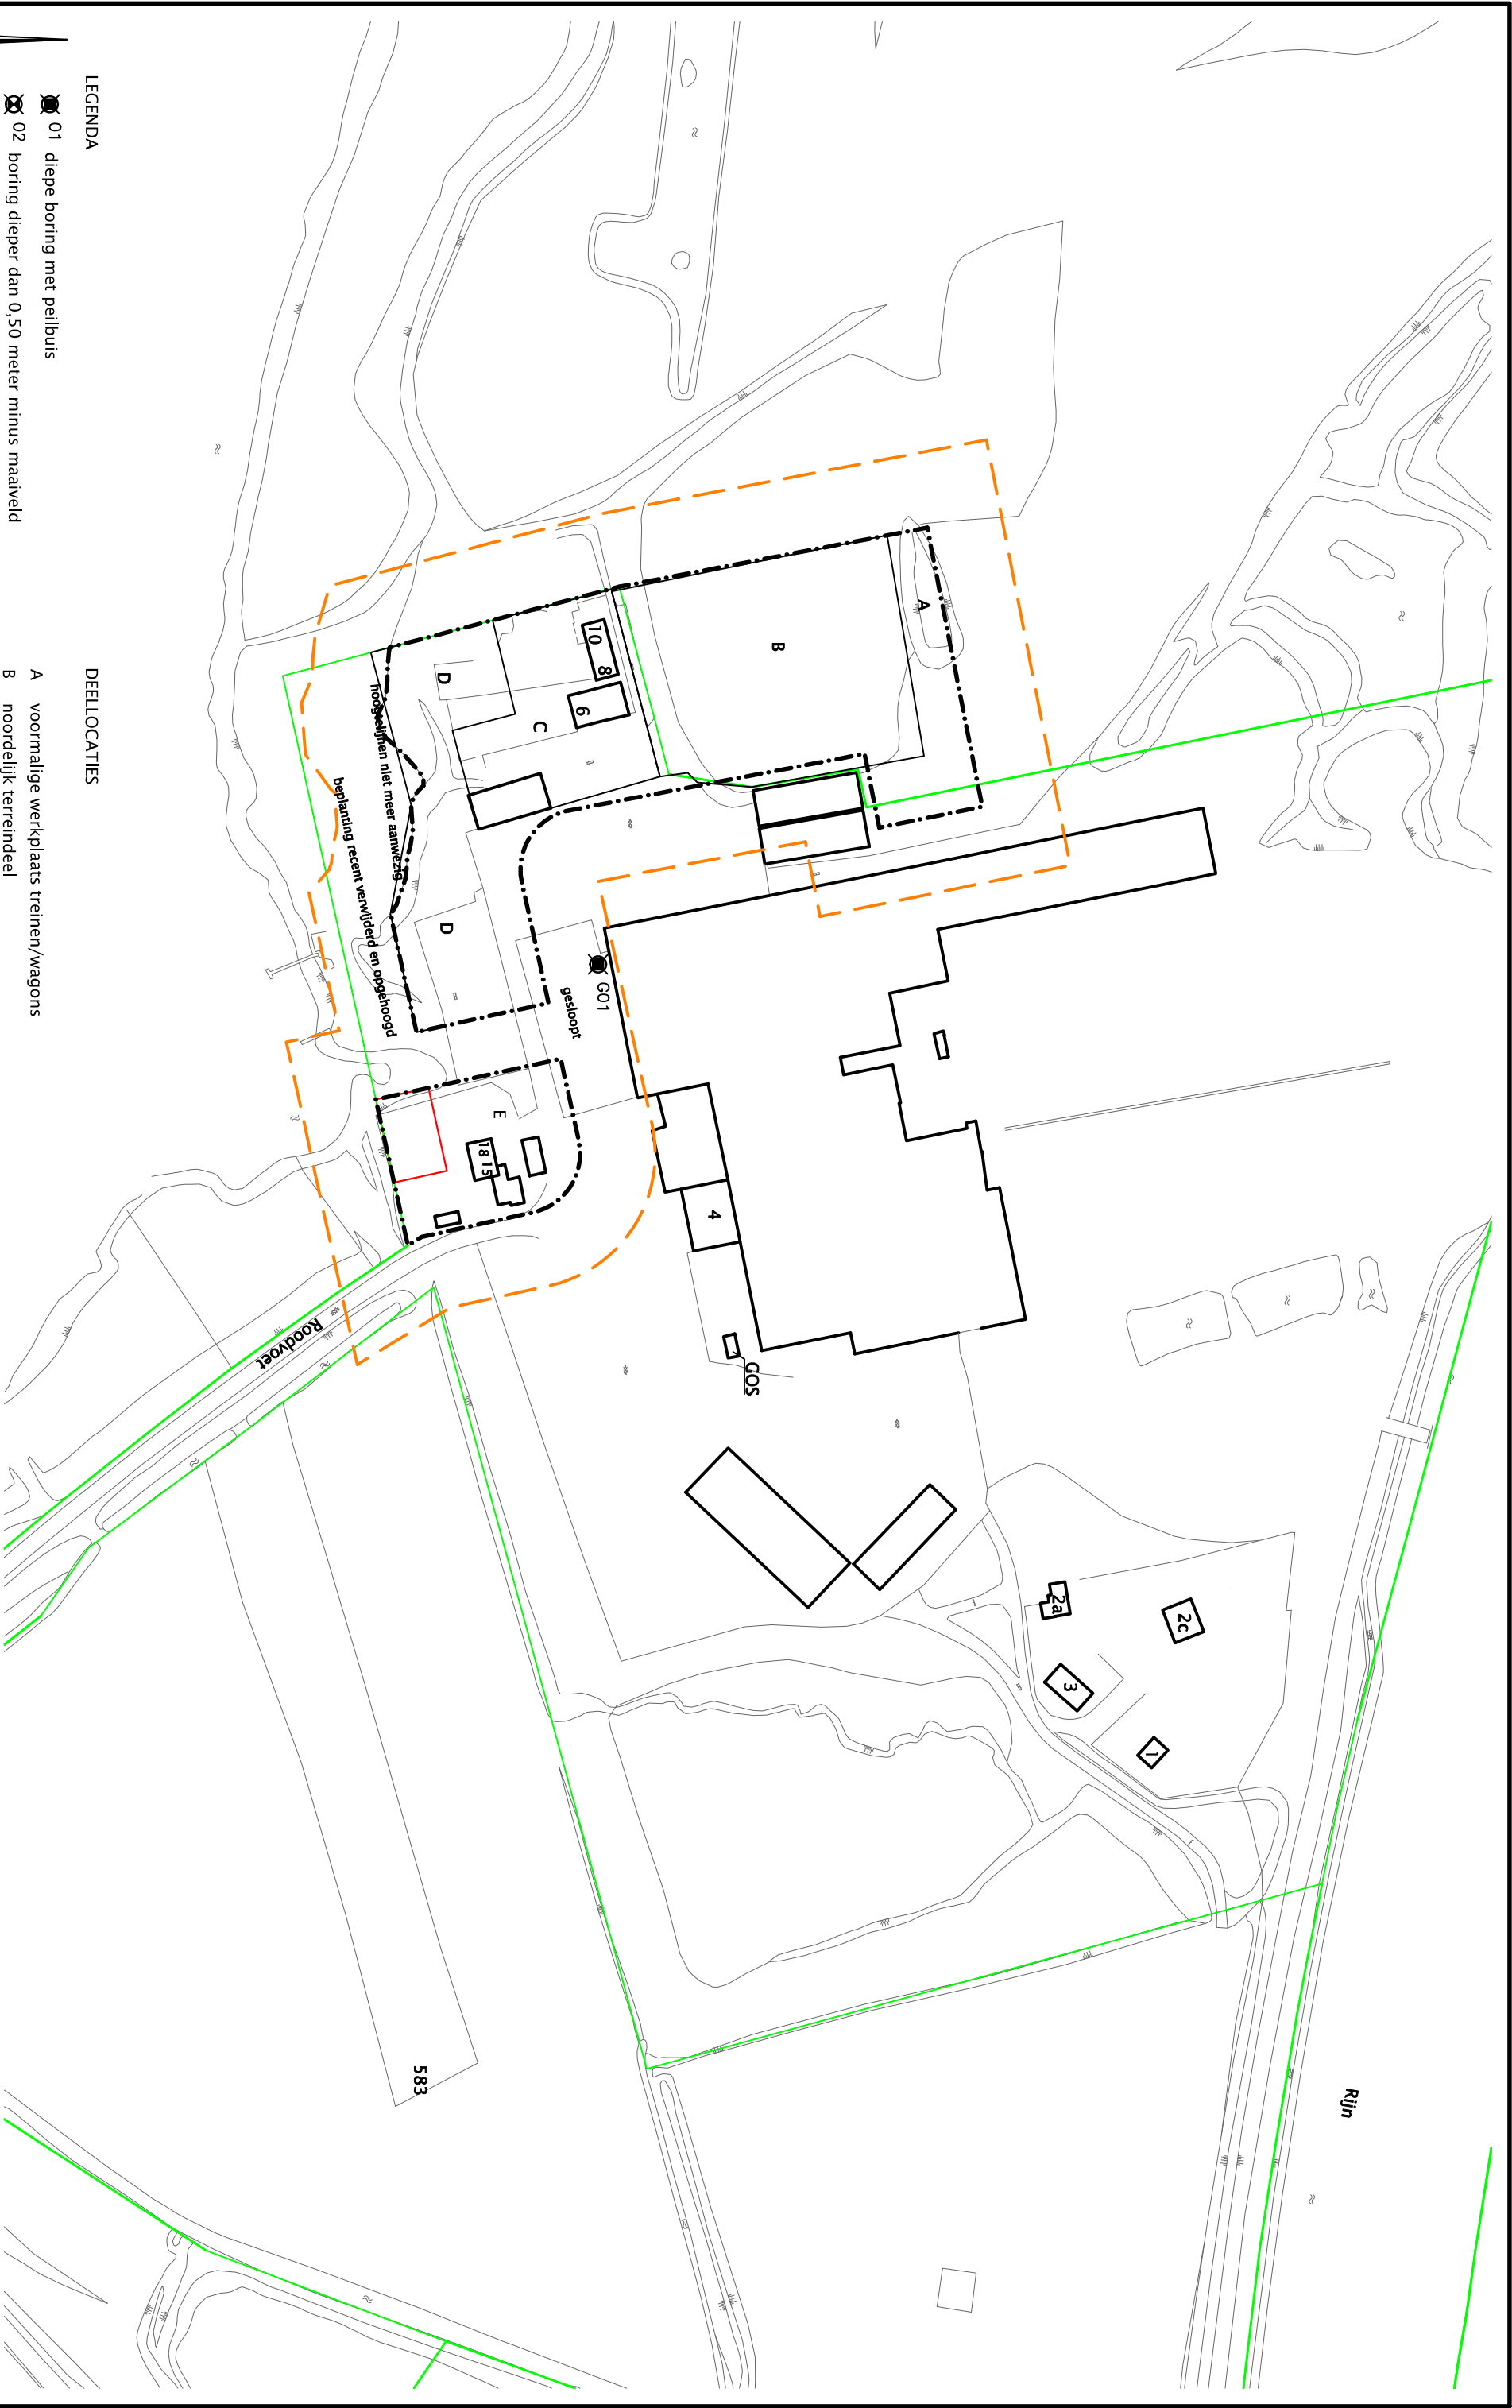
- 01 diepe boring met peilbuis
- 02 boring dieper dan 0,50 meter minus maaiveld
- 03 boring tot 0,5 meter minus maaiveld
- kadastrale perceelsgrens
- grens onderzoekslokatie
- grens vooronderzoek (25 m.)

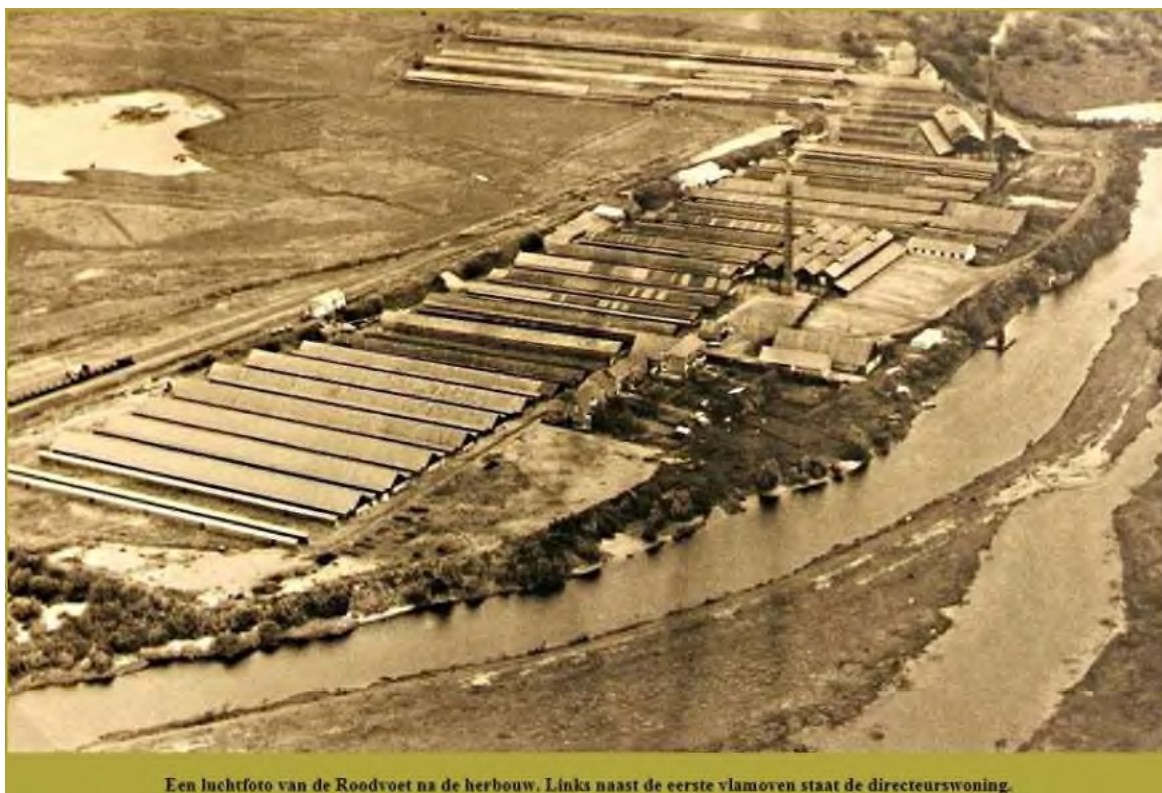
Foto 6 Naam P15-0559-025 1958\_foto 6 steenfabriek na herbouw bombardement .JPG  
Opnamedatum 23-10-2015 13:15

Een luchtfoto van de Roodvoet na de herbouw. Links naast de eerste vlamoven staat de directeurswoning.
