# Verkennd bodemonderzoek Landgoed Peerenbosch locatie B te Erichem

Aeres Milieu Projectnummer : AM20215  
Status rapport : Definitief (versie 1)  
Datum : 12 februari 2021

| Adres onderzoekslocatie | : Landgoed Peerenbosch te Erichem, Mierlingsestraat (locatie B) |

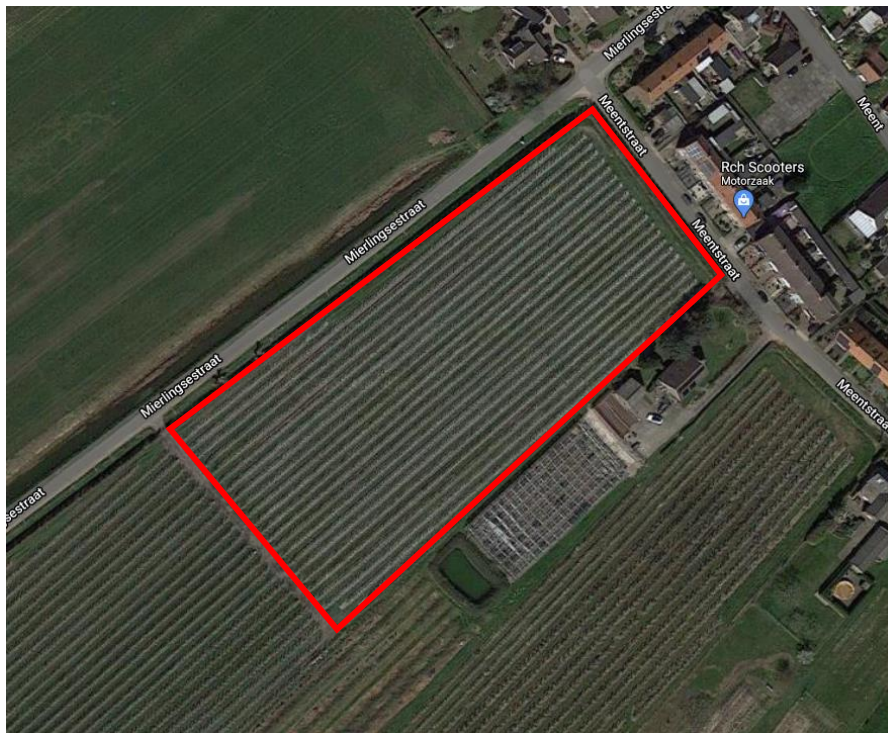
Het plangebied betreft een van twee locaties behorende bij ontwikkelingsplan Landgoed Peerenbosch te Erichem en ligt direct zuidelijk van het centrum van Erichem op de kruising van de Mierlingsestraat en de Meentstraat. Op onderstaande luchtfoto is de globale begrenzing van de onderzoekslocatie weergegeven.

Afbeelding 1: globale begrenzing onderzoekslocatie (rood omlijnd). Bron luchtfoto: Google Maps

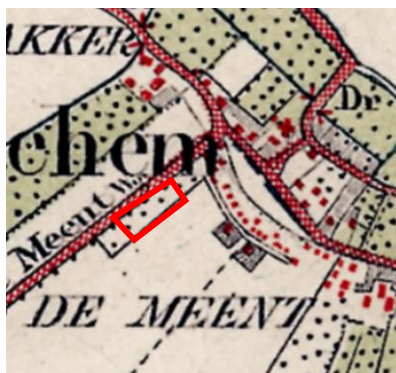
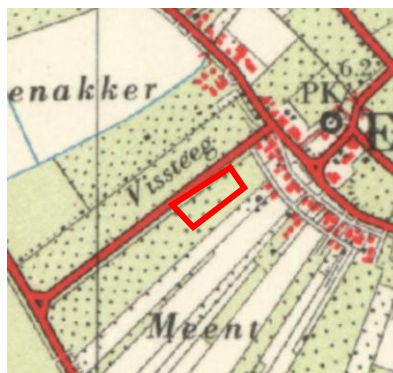
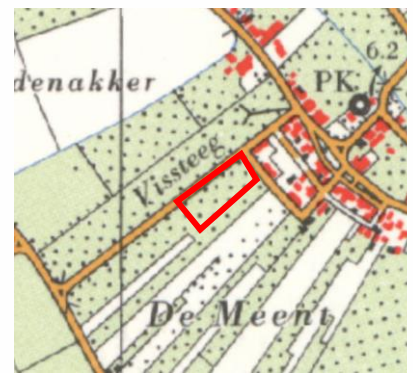
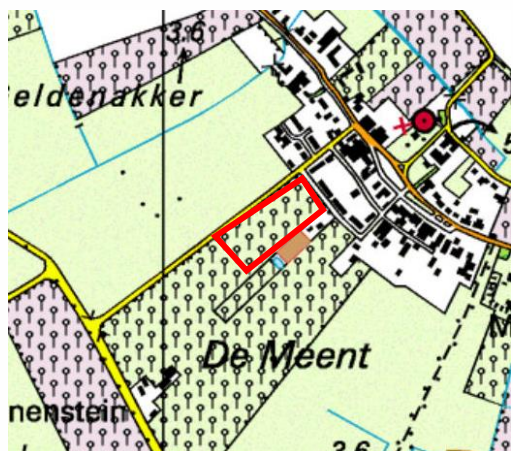
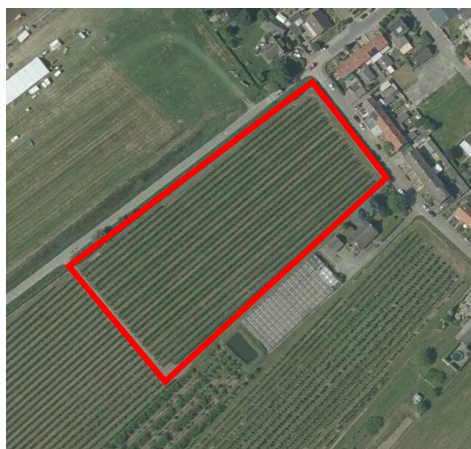
In het kader van het vooronderzoek is historisch kaartmateriaal bestudeerd. Hieruit is af te leiden dat de locatie nooit bebouwd is geweest. Reeds vanaf 1900 is de locatie wel in gebruik als (fruit)boomgaard. De locatie is derhalve verdacht op het (historisch) gebruik van bestrijdingsmiddelen (boomgaarden tussen 1945 en 2000). Omstreeks 1966 is noordoostelijk de Meentstraat zichtbaar en neemt de bebouwing toe. Omstreeks 1998 is zuidoostelijk van het plangebied een woning, tuinbouwkas en waterbassin zichtbaar (Meentstraat nr. 7a).

Noordelijk van het perceel is nabij de weg een sloot aanwezig. Zover bekend of zichtbaar zijn er ter plaatse geen (gedempte) sloten aanwezig (geweest).

Afbeelding 2: geraadpleegde historische kaarten (Bron kaarten: topotijdreis.nl)

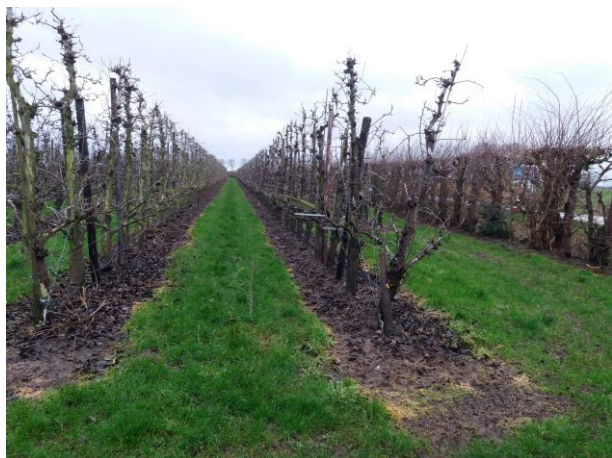
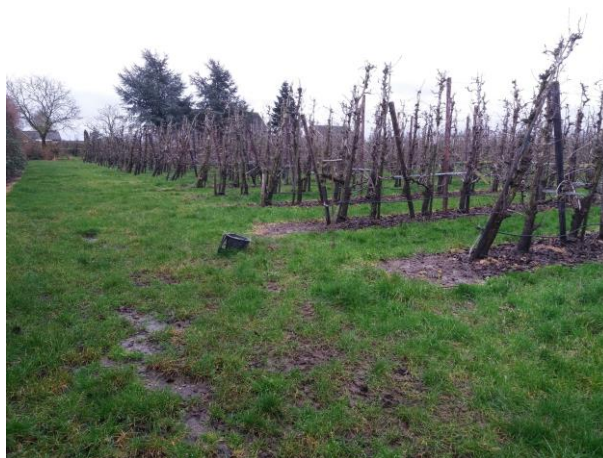
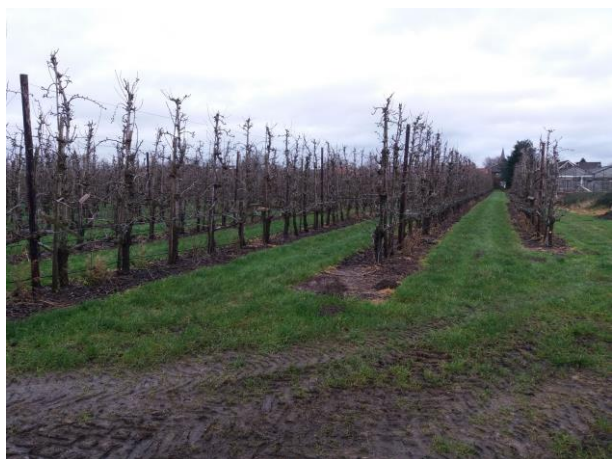
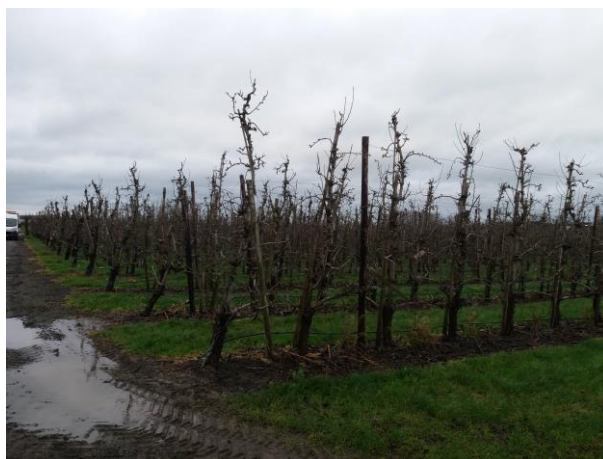
Foto's onderzoekslocatie

De locatie is begroeid met fruitbomen. Langs diverse zijden van de locatie is een hoge haag aanwezig met zuid- en noordelijk een met grind halfverhard pad. Tijdens de veldinspectie is op het terrein geen asbestverdacht materiaal aangetroffen.

Er zijn geen waarnemingen gedaan die wijzen op de aanwezigheid van bodemverontreinigingen of bronnen van verontreinigingen. Een fotoreportage van de onderzoekslocatie is opgenomen in bijlage 2.

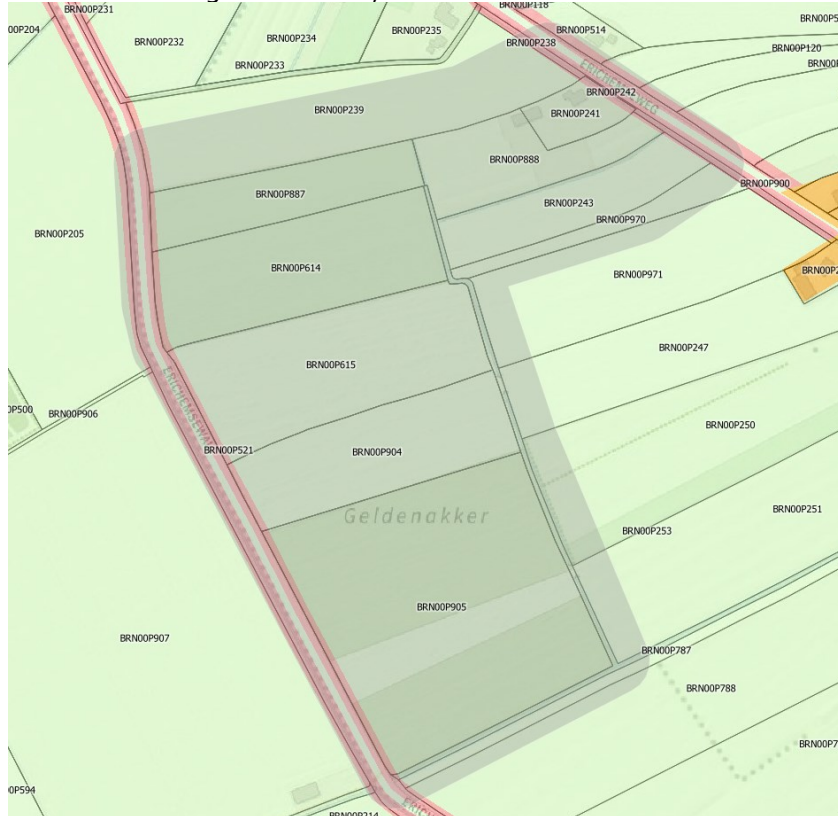
## Kwaliteitskaart, ontgravingskaart bovengrond

Uit de bodemkwaliteitskaart van de gemeente Buren blijkt dat voor de onderzoekslocatie de ontgravingsklasse 'landbouw/Natuur' geldt voor zowel de bovengrond als ondergrond.

Groen = achtergrondwaarde, rood = industrie

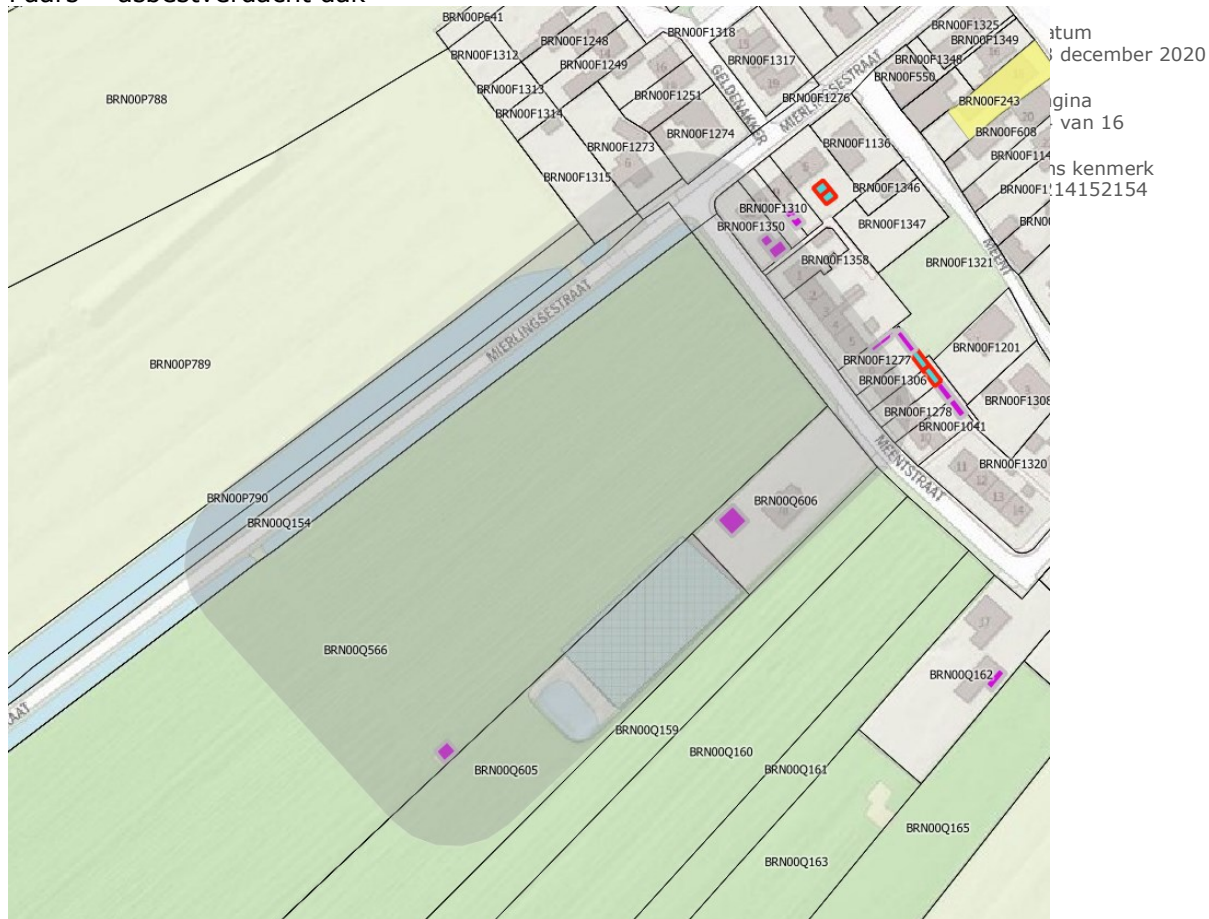
## Asbestdakenkaart

Paars = asbestverdacht dak
