Rapport 2300608.r01

Transformatie Dorpsstraat 11 in Ingen  
Akoestisch onderzoek Wet geluidhinder  
Wegverkeerslawaaï

Transformatie Dorpsstraat 11 in Ingen,

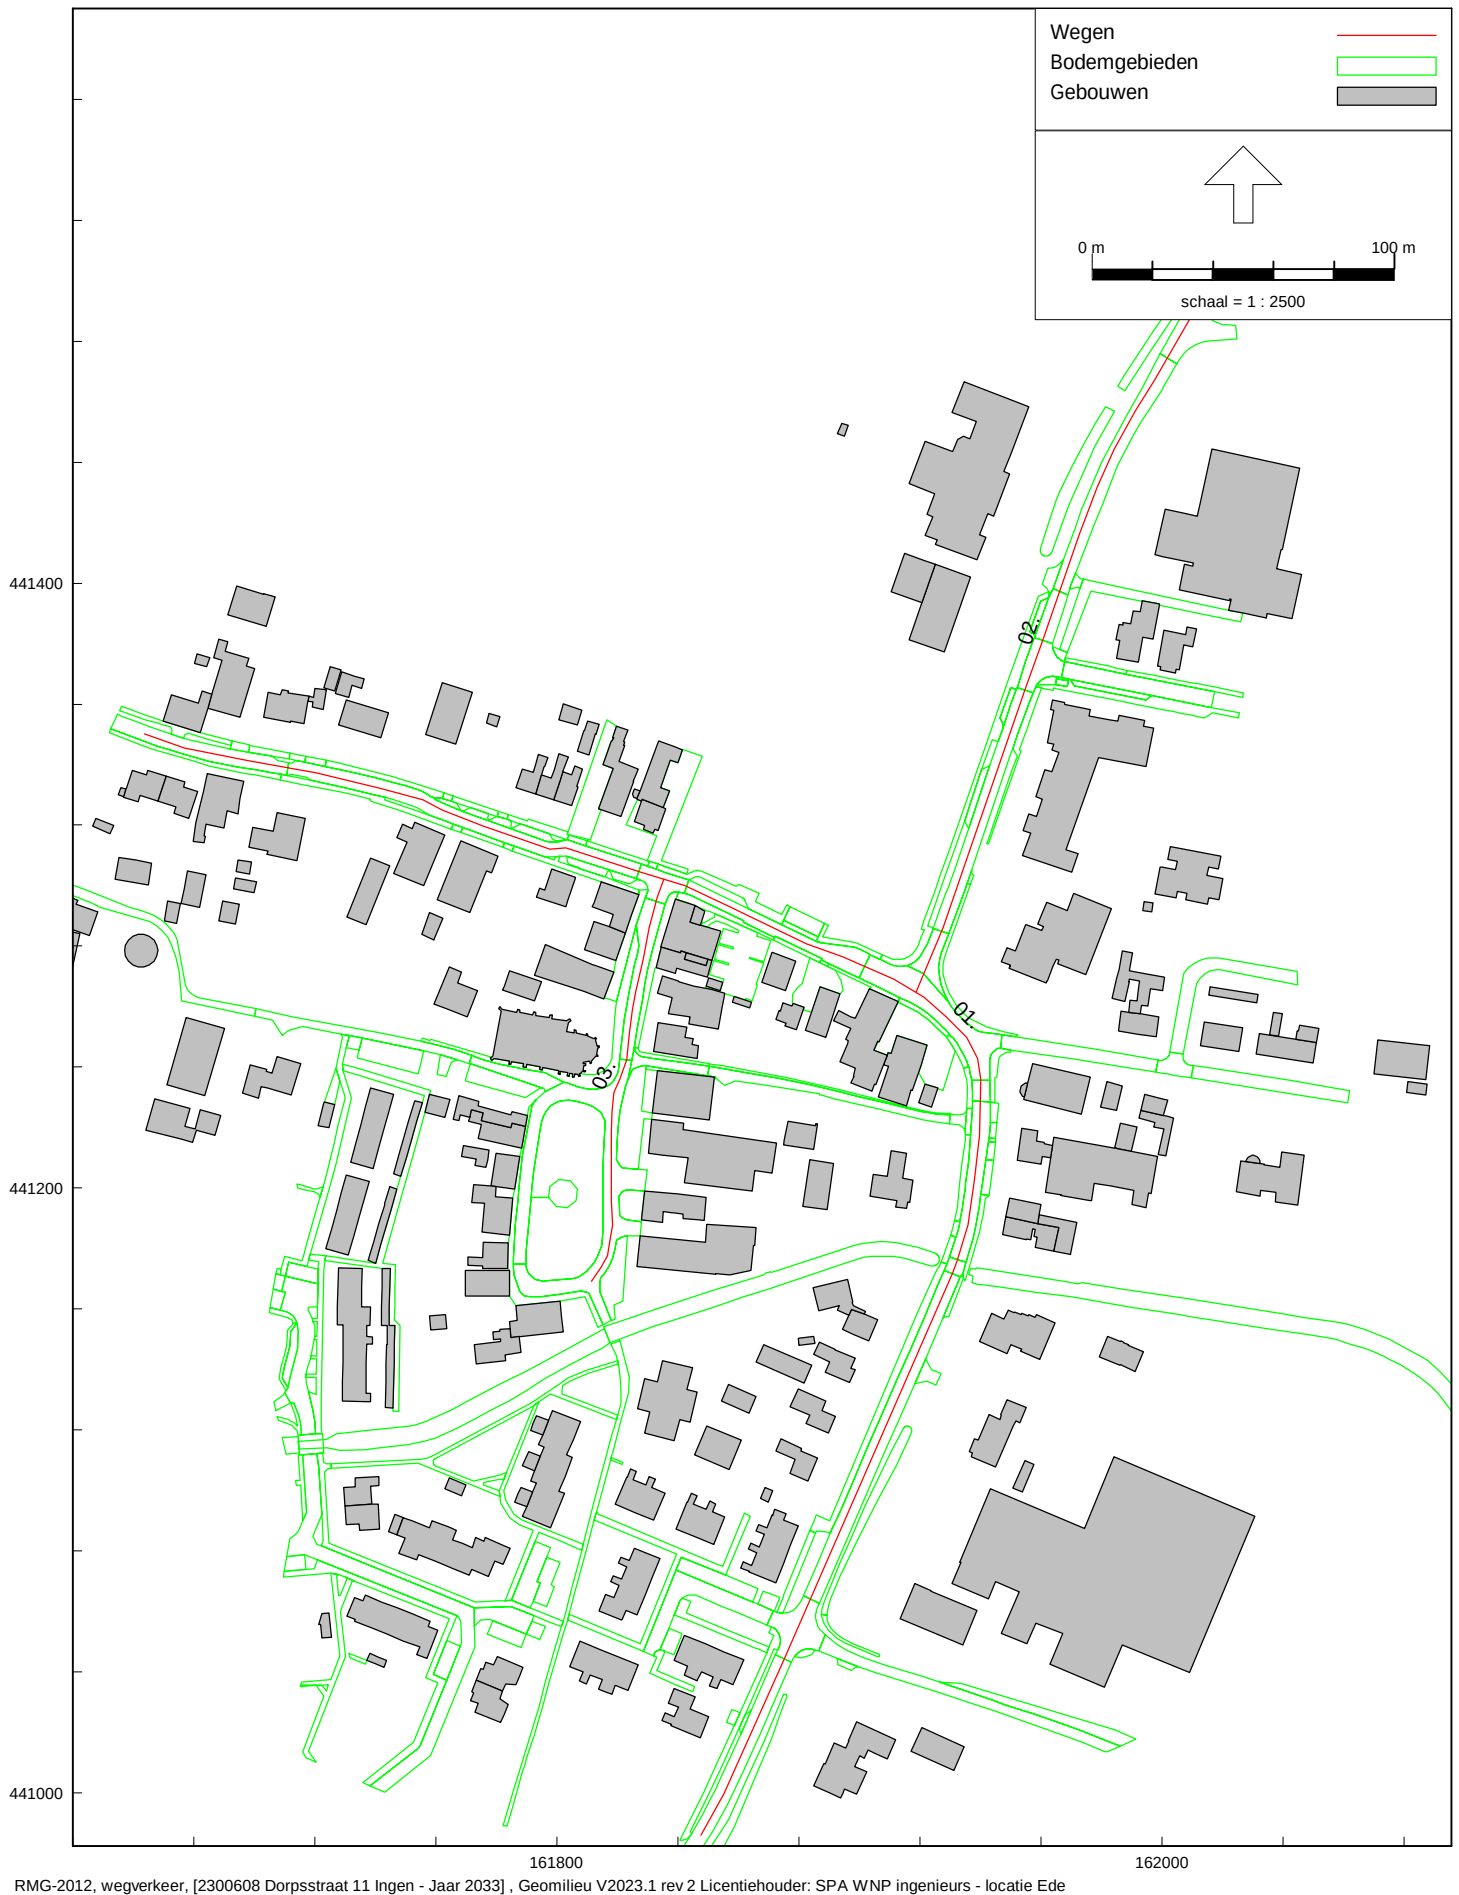
Rekenmodel: ingevoerde items, zie legenda

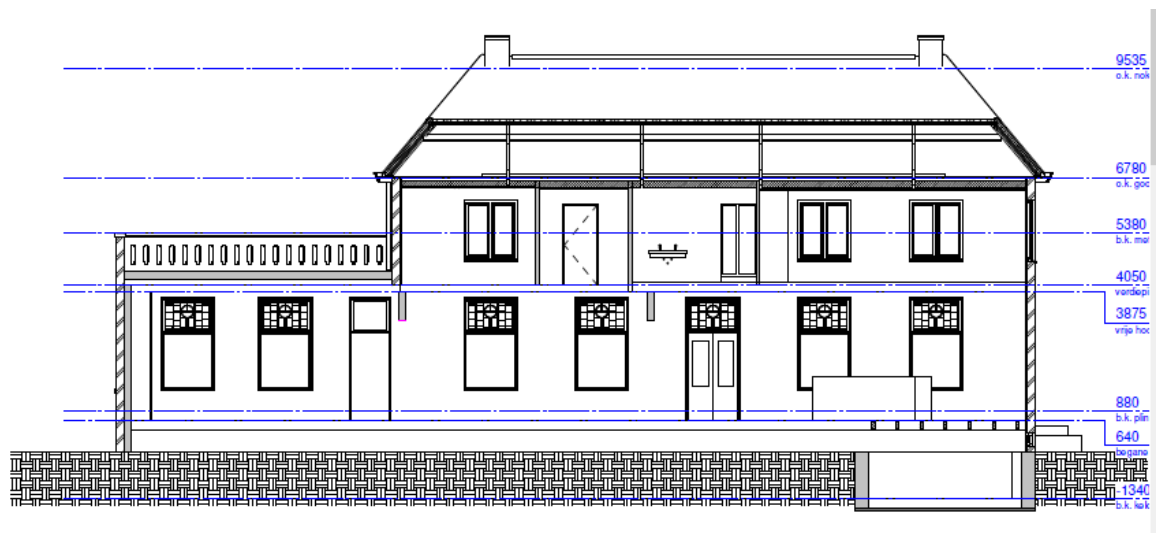
Afbeelding 2. Inmeting van de bestaande situatie met doorsnede.

Op 1 november 2023 is de situatie ter plekke bekeken om te zien op welke wijze de constructie van het pand is uitgevoerd. Tevens is getracht te bepalen of er iets gezegd kan worden over de funderingsdiepte. Dit laatste is echter onbeantwoord gebleven. Op basis van het metselwerk kan gesteld worden dat vrijwel de gehele constructie bestaat uit hetzelfde formaat bakstenen. Het betreft het waalformaat 22x10x5. Er zijn wel

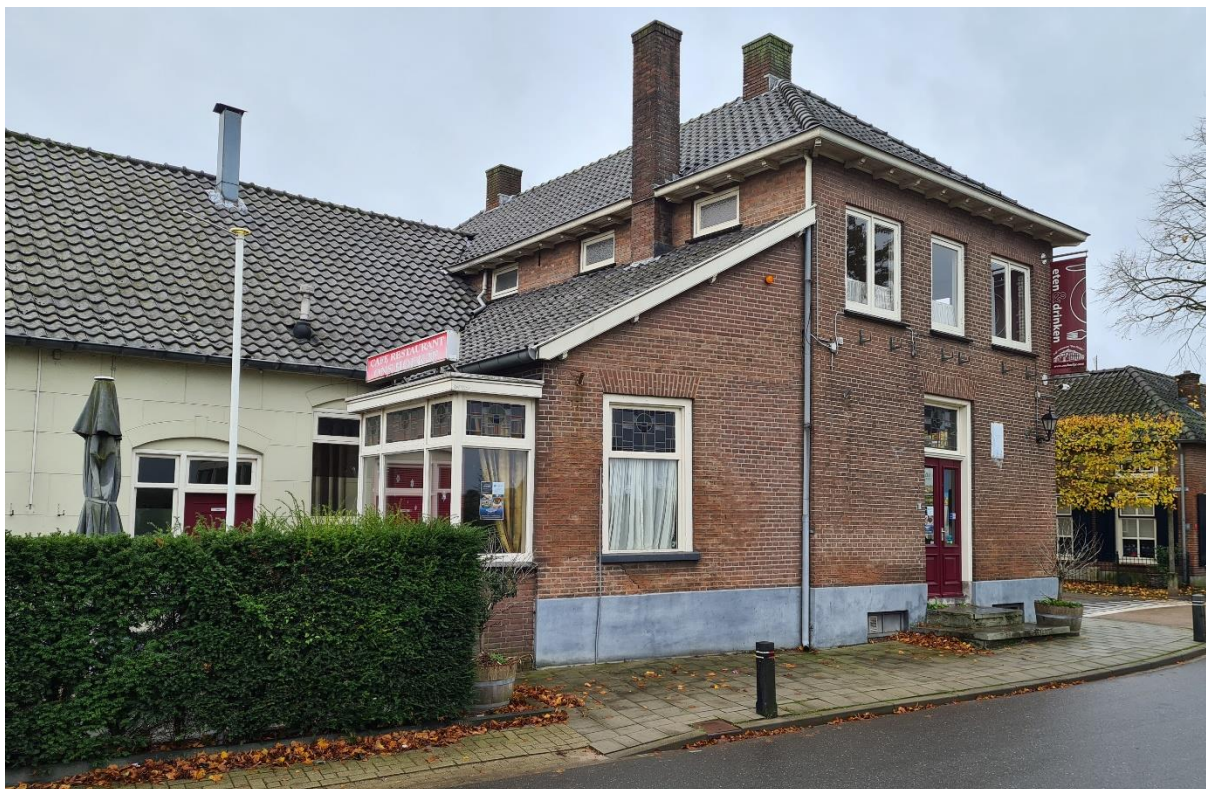
Afbeelding 3. Noordgevel gebouw.

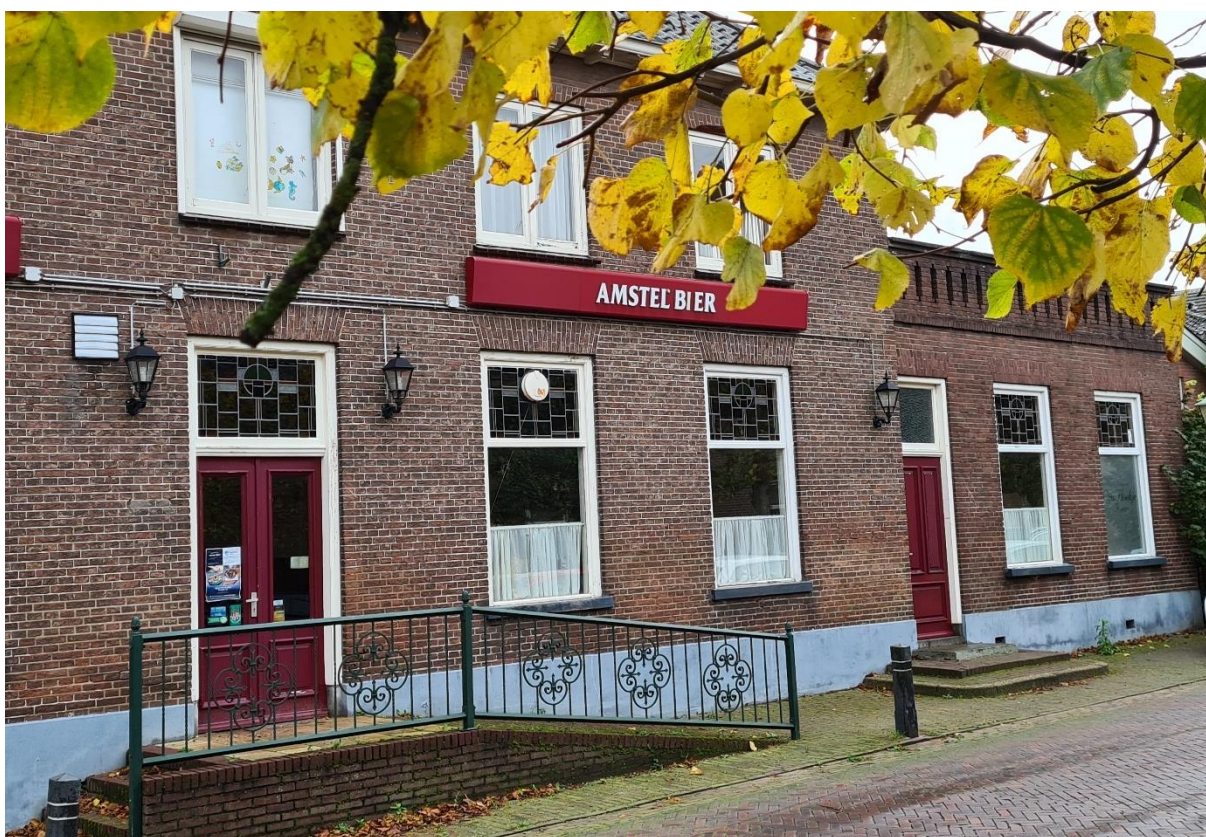
Afbeelding 4. Westgevel gebouw.

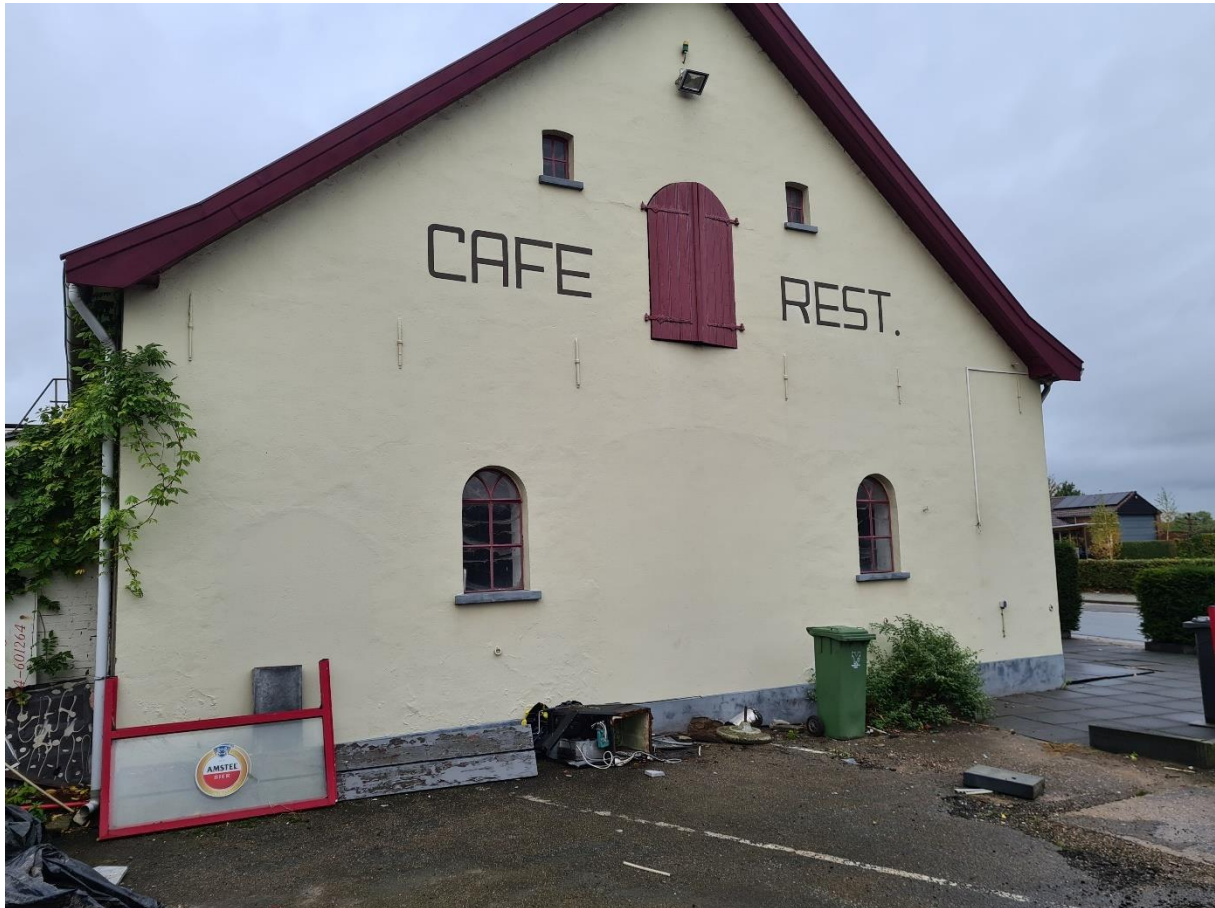
Afbeelding 5. Oostgevel gebouw

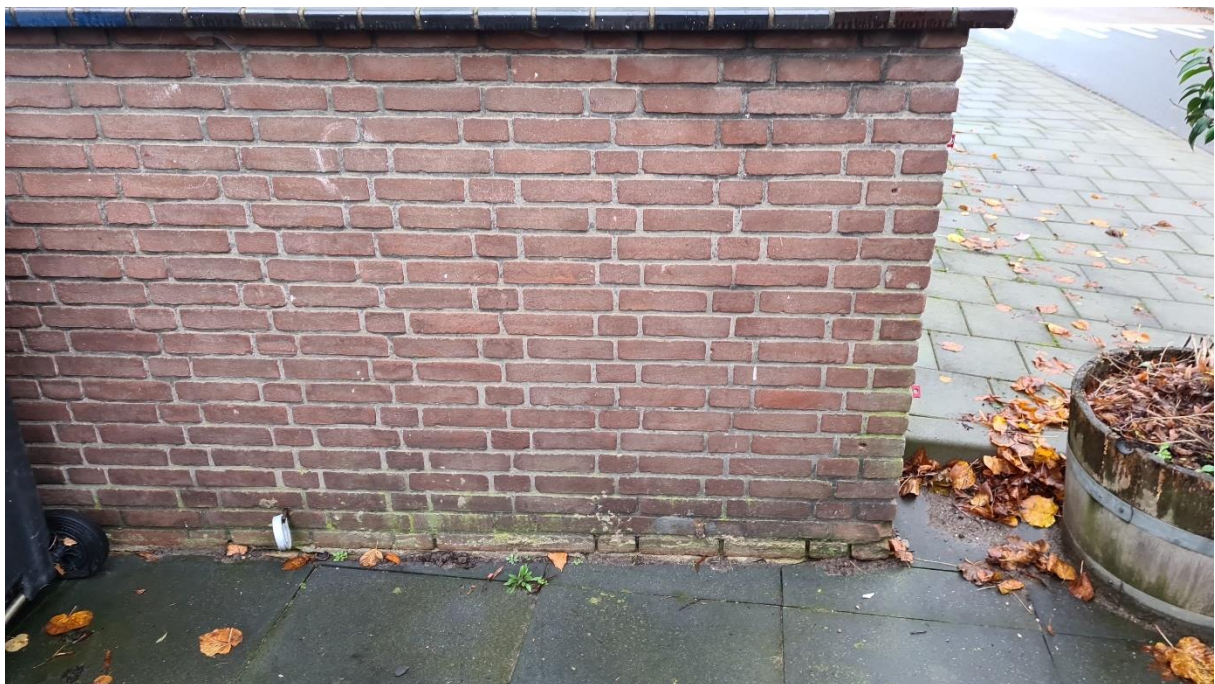
Afbeelding 6. Deel van de oostgevel (noordelijke deel onder serre-raam).

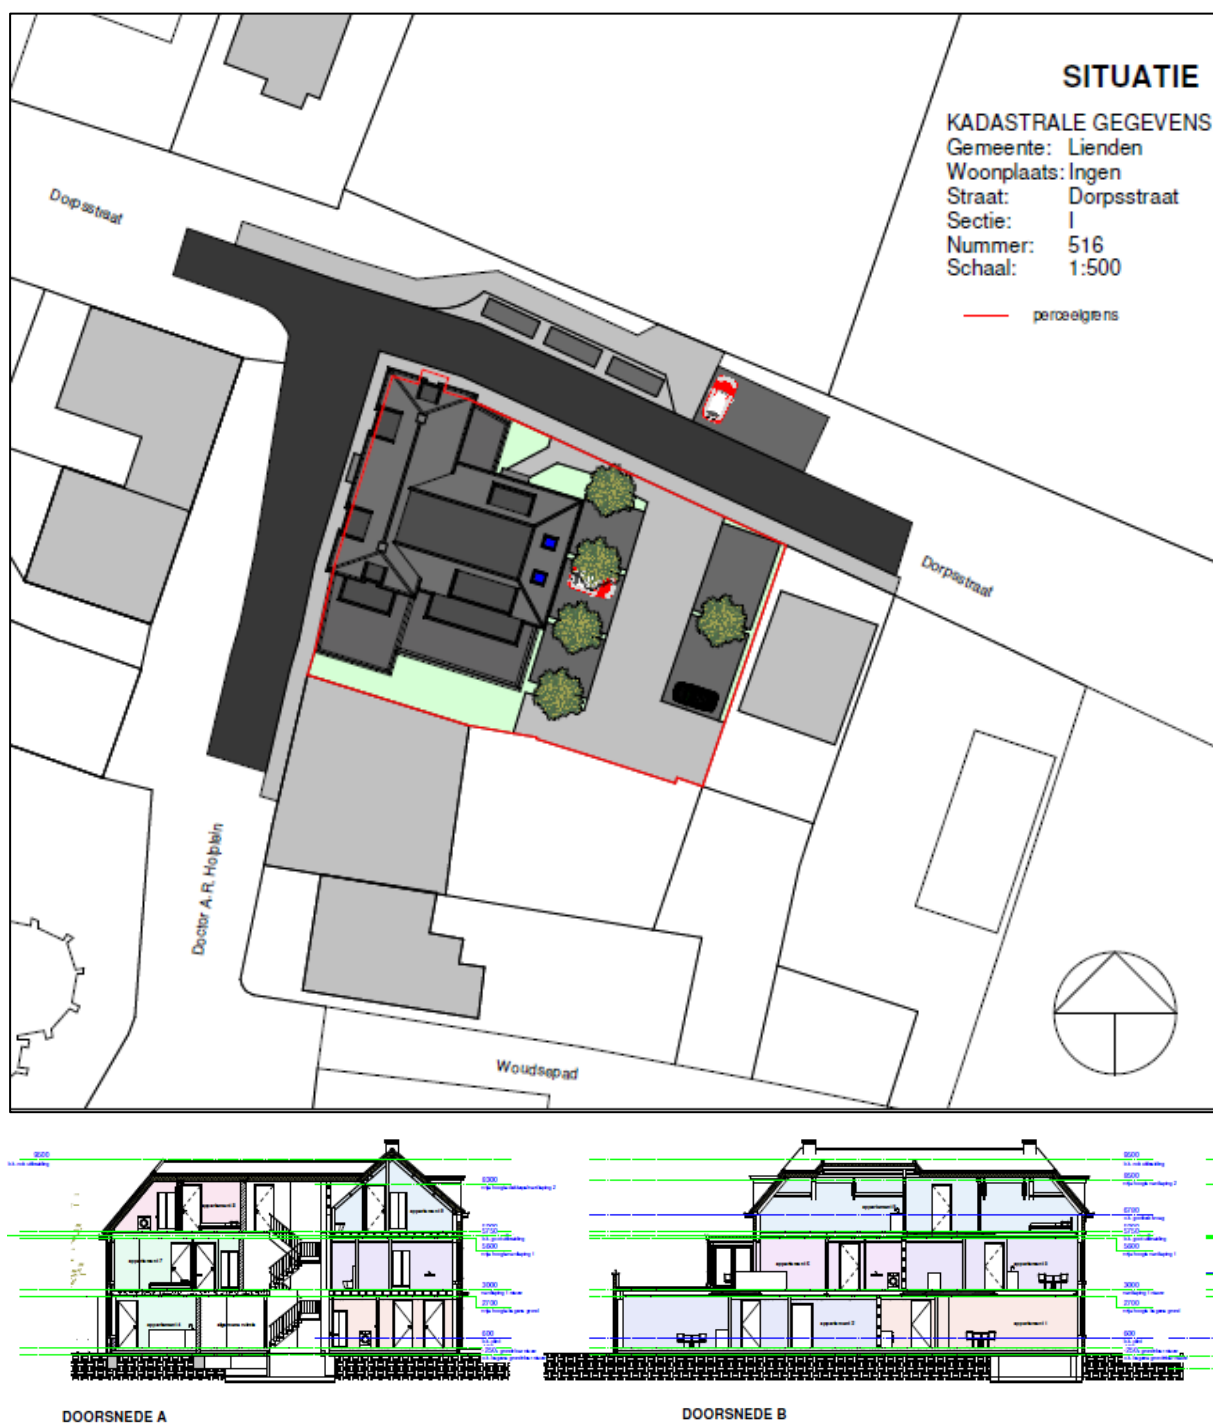
Afbeelding 9: Toekomstige situatie binnen het plangebied. (Bron: opdrachtgever)

De huidige inrichting zal worden gewijzigd. De huidige bebouwing zal deels worden gesloopt en vervangen voor nieuwbouw. (afbeelding 2). De T-vormige aanbouw richting het oosten word vervangen en aan de zuidzijde wordt een gedeelte aangebouwd. Er zal niet op de oude funderingen worden herbouwd.

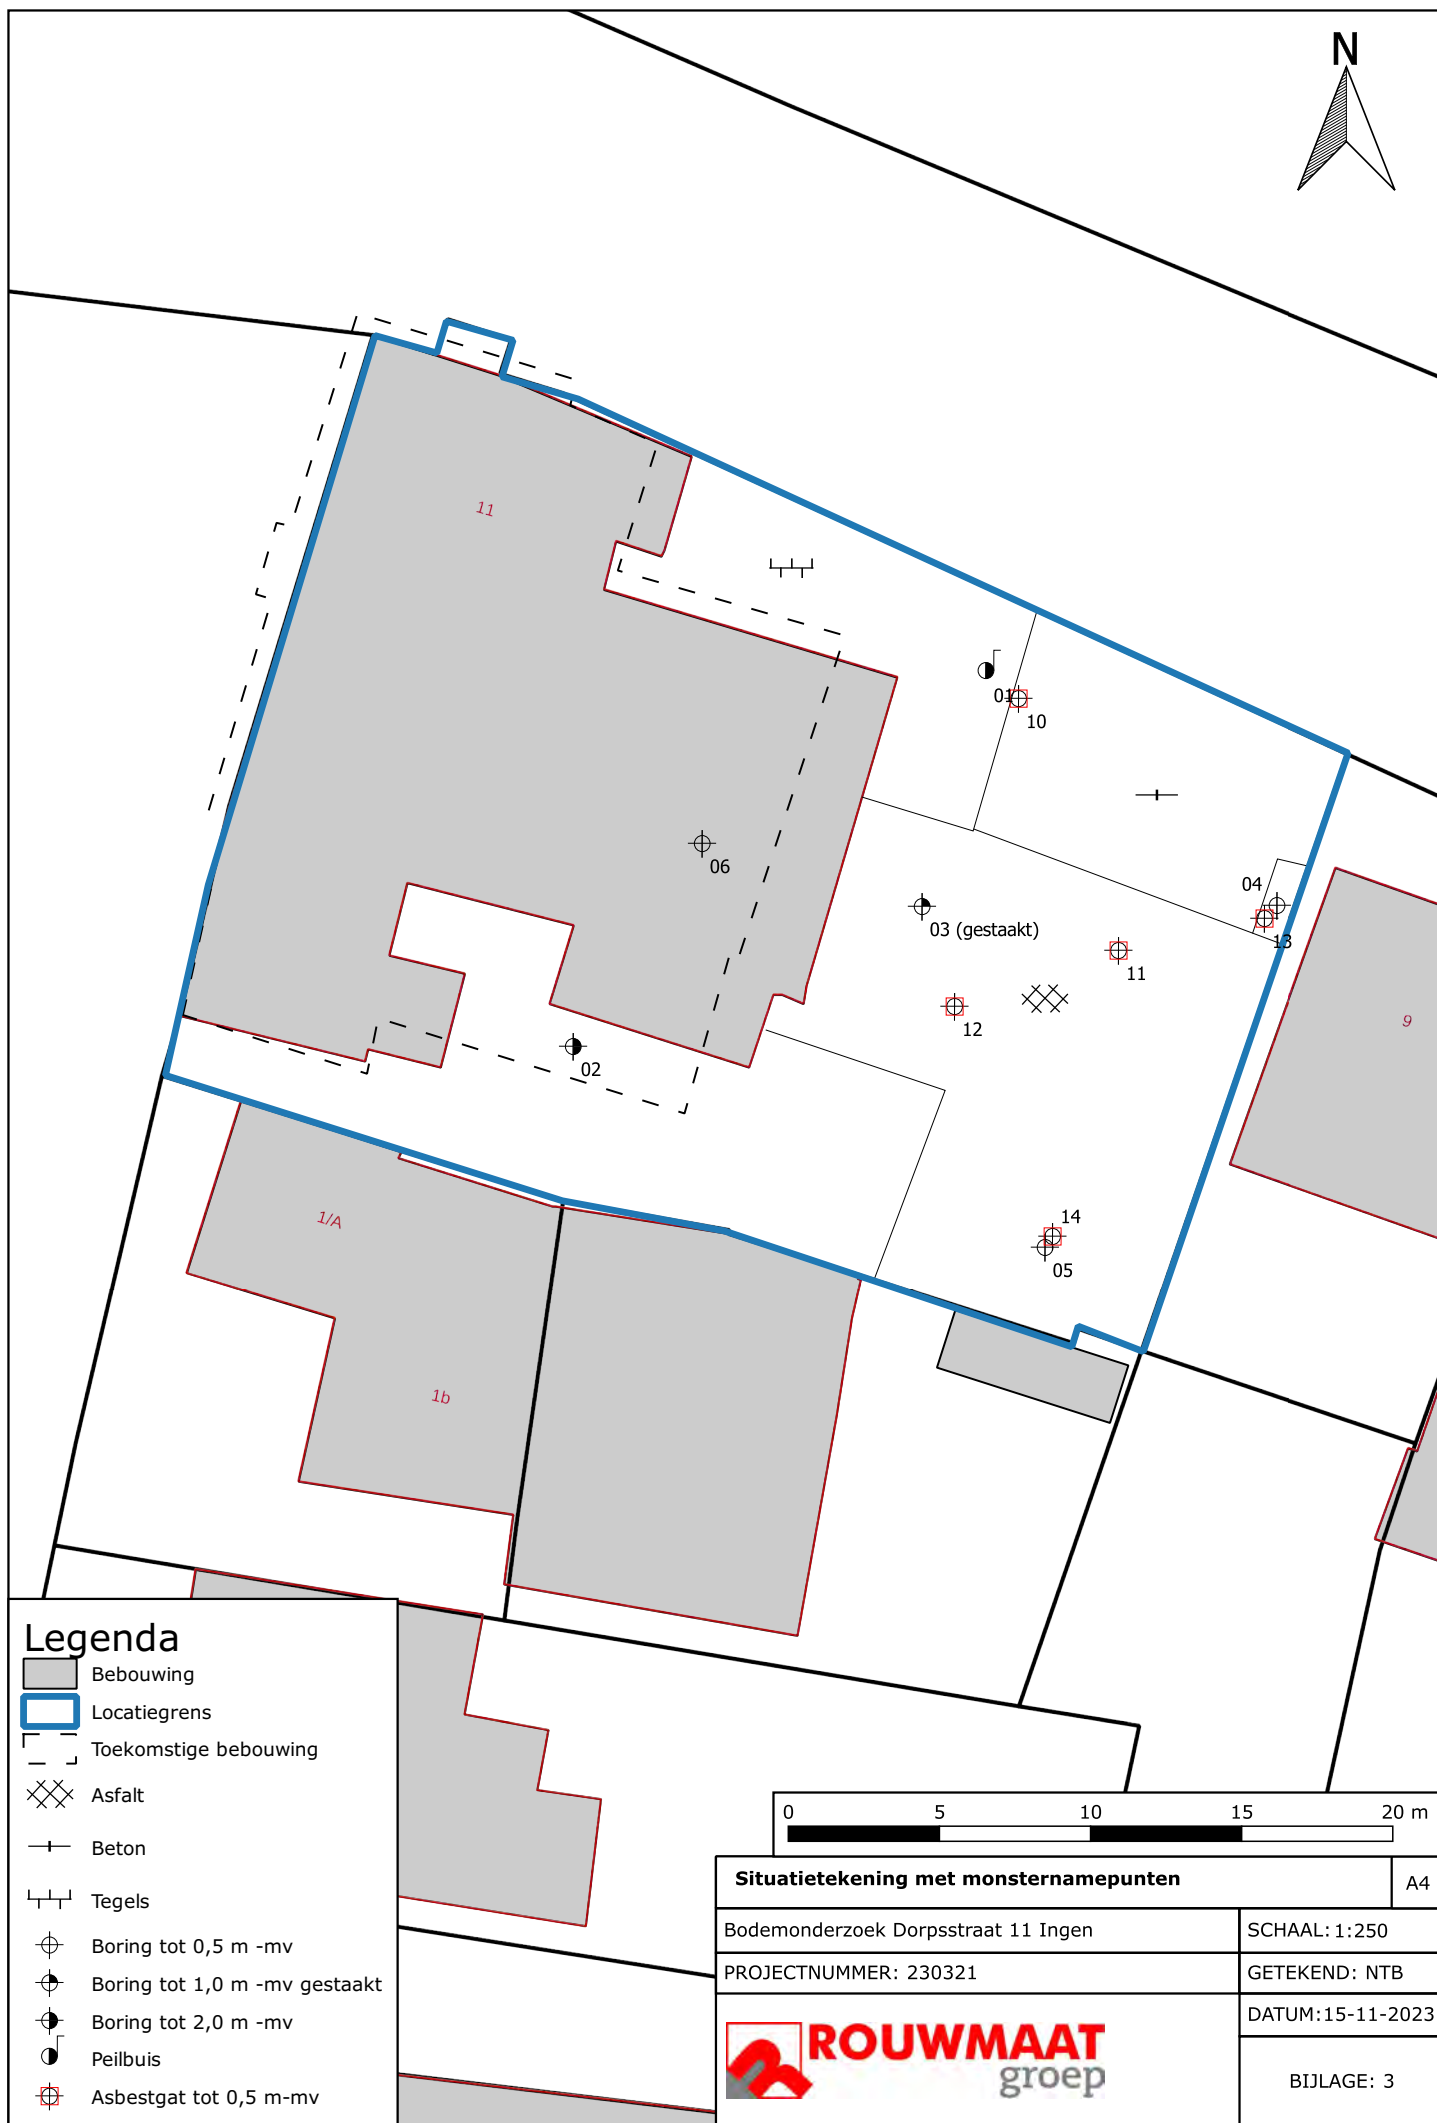
### **BIJLAGE 3**

#### **SITUATIETEKENING MET MONSTERNAMEPUNTEN**

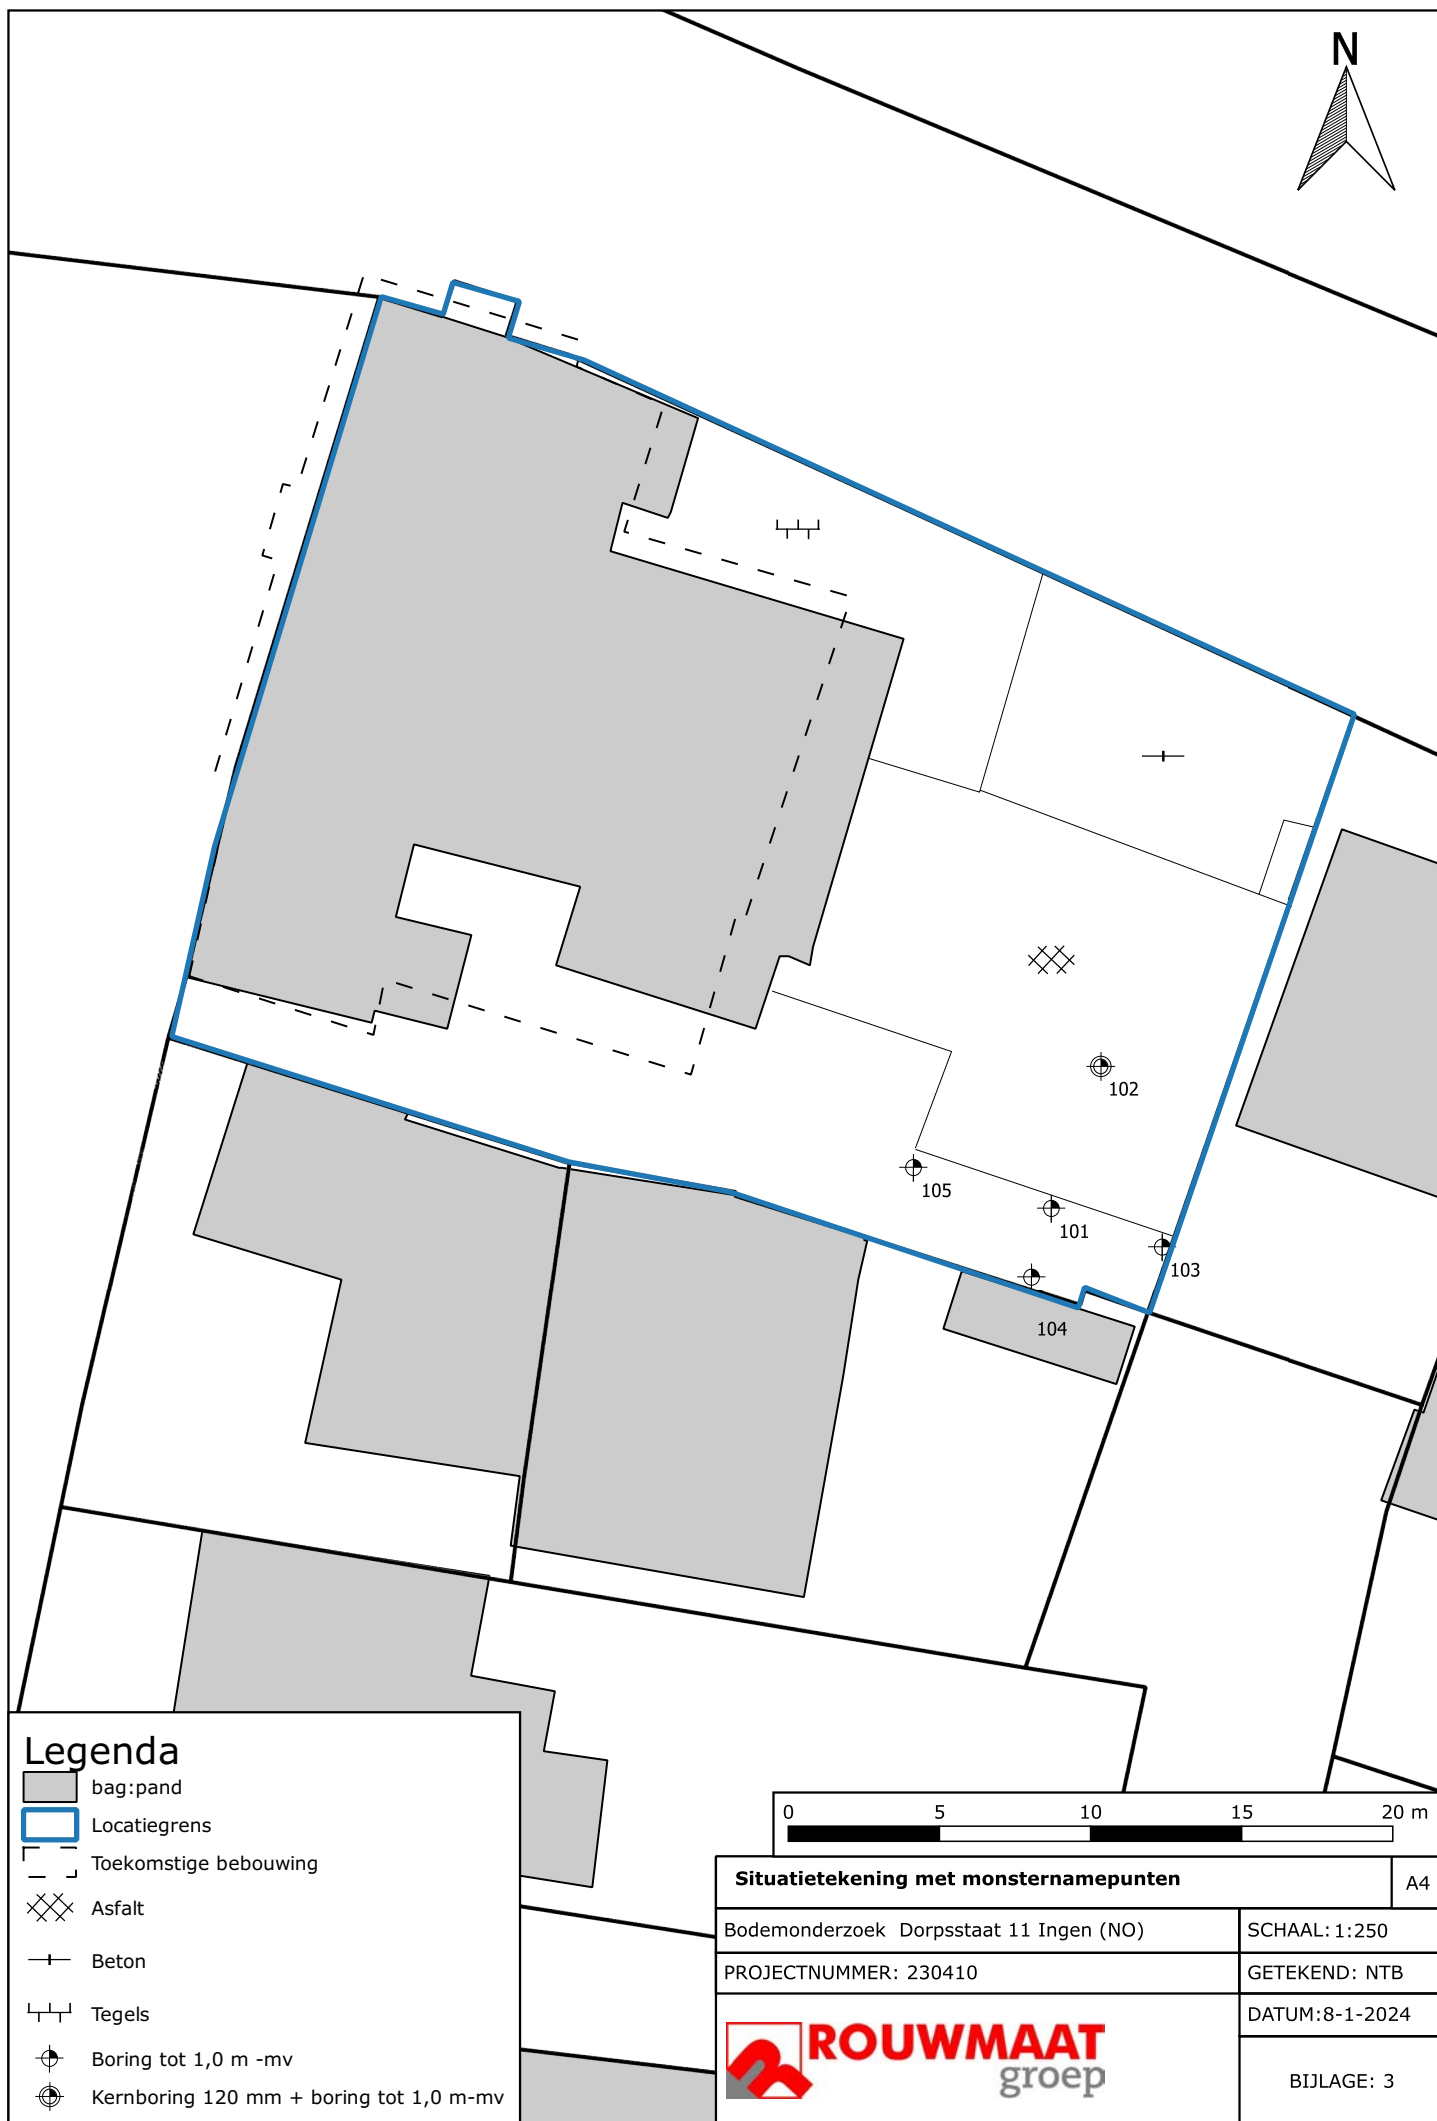
### **BIJLAGE 3**

#### **SITUATIETEKENING MET MONSTERNAMEPUNTEN**
