Ons kenmerk: 220147/lvh01  
 Uw kenmerk: -  
 Contactpersoon: mevr. ing. L.S. van Hille  
 Onderwerp: Historisch vooronderzoek op de locatie  
 aan de P. van Westrhenenweg 5 te Ingen

In uw opdracht is in februari 2022, door Hunneman Milieu-Advies Raalte BV, een historisch vooronderzoek uitgevoerd voor de locatie aan de P. van Westrhenenweg 5 te Ingen.

**Verkendend bodemonderzoek** op de locatie  
aan de P. van Westrhenenweg (ong.) te Ingen  
*[gemeente Lienden, sectie I, nummer 1364]*

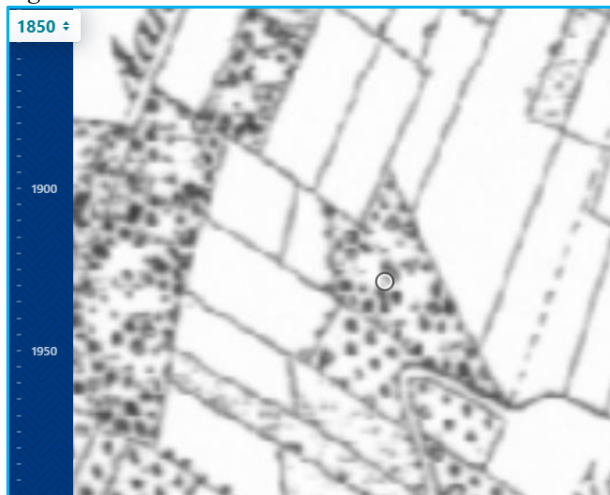
*Figuur 2: situatie 1850*

Uit informatie van de BAG Viewer en de ODR blijkt dat de bebouwing (huisnummer 5 en 7) op de locatie dateert van 2018. Daarvoor was de locatie in gebruik als agrarisch perceel, met vanaf 2008 een paar paardenstallen en een rijbak. De stallen en de bak zijn tussen 2011 en 2012 verwijderd. Uit informatie van “topotijdreis” blijkt dat vanaf 1850 op de locatie een boomgaard aanwezig is geweest.
