# Verkennd bodem- en asbestonderzoek Vogelenzangseweg 19 te Lienden

Aeres Milieu Projectnummer : AM21585  
Status rapport : Definitief (versie 1)  
Datum : 17 mei 2022

Opdrachtgever : Stichting Thius  
Postbus 61  
4000 AB Tiel

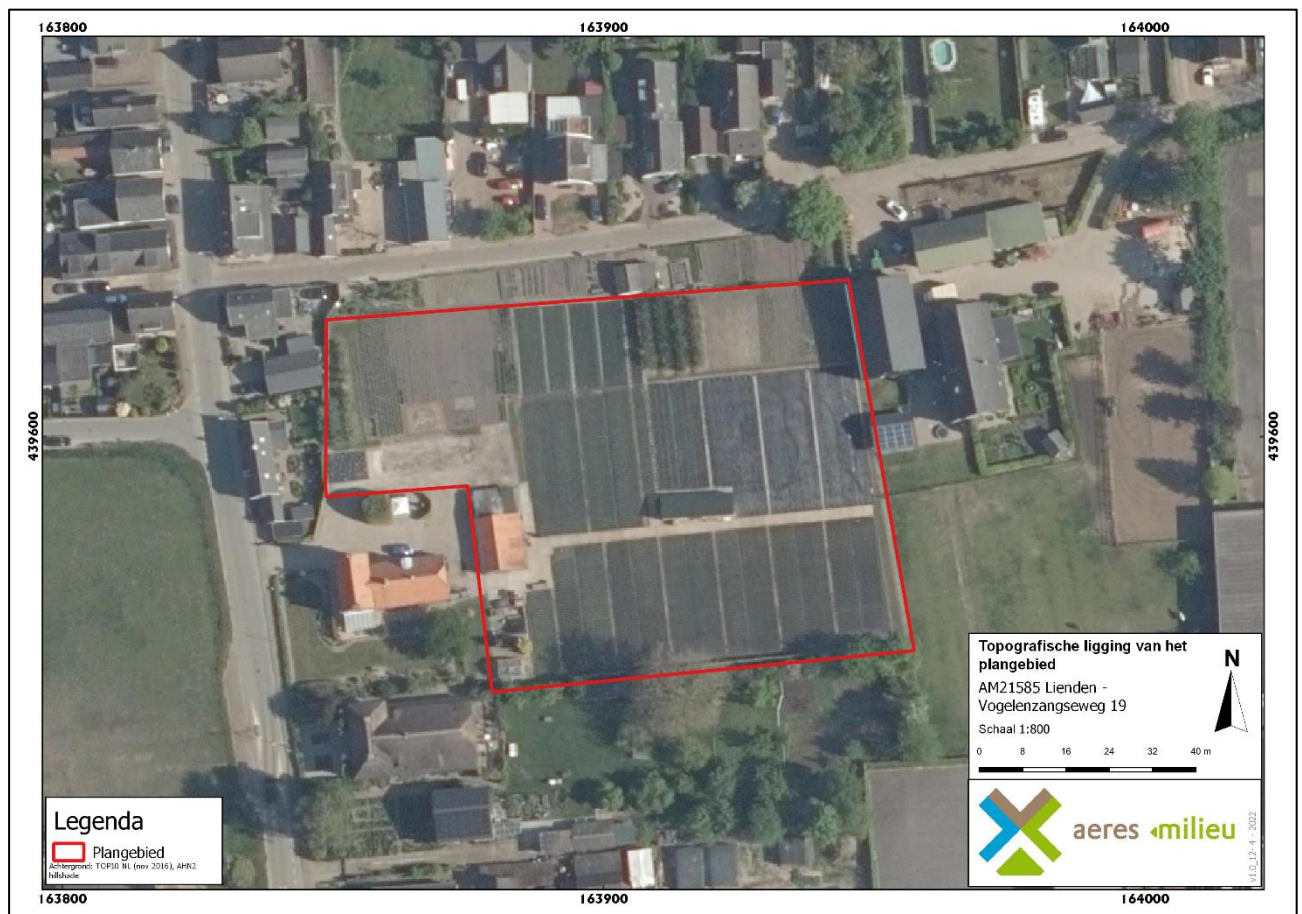
Afbeelding 1: globale begrenzing onderzoekslocatie (bron luchtfoto: PDOK-viewer)

De onderzoekslocatie ligt aan de Vogelenzangseweg 19 te Lienden. Kadastraal is de locatie bekend als gemeente Lienden, sectie N, nummer 1089 (gedeeltelijk). De coördinaten volgens het R.D. stelsel zijn  $X = 163.904$  /  $Y = 439.587$ . Zie bijlage 1 voor een topografische en kadastrale kaart. Op onderstaande luchtfoto is de globale begrenzing van de onderzoekslocatie weergegeven.

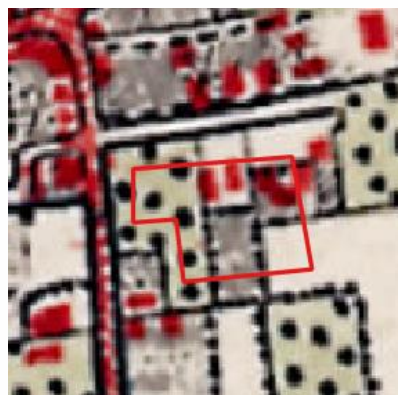
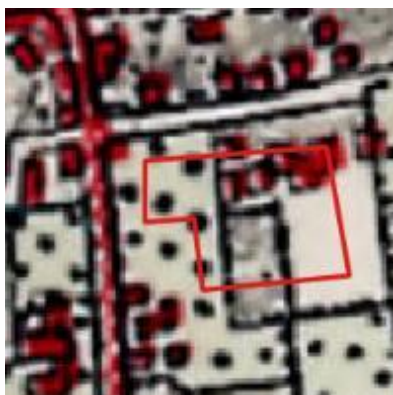
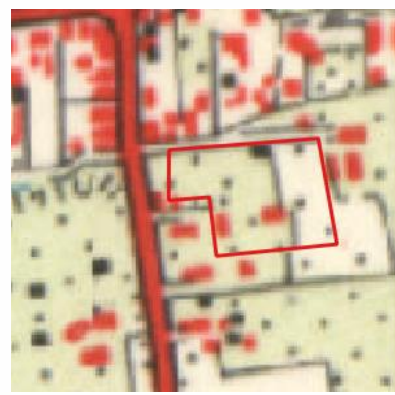
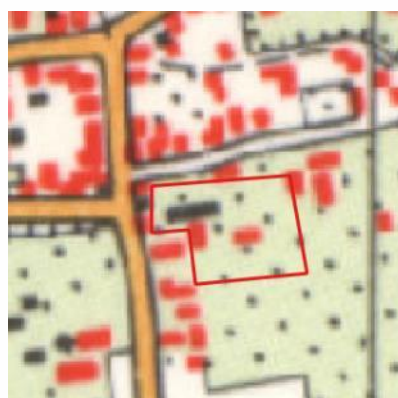
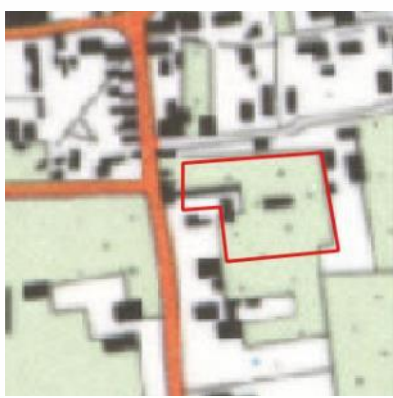
Afbeelding 2: geraadpleegde historische kaarten (bron kaarten: topotijdreis.nl)

In het kader van het vooronderzoek is historisch kaartmateriaal bestudeerd. Op de historische kaarten uit 1901 en 1940 (Afbeelding 2) is te zien dat er bebouwing aanwezig is op het noord(oostelijke) deel van de onderzoekslocatie. De zone ten zuiden van de noordelijke bebouwing en de zone tussen de bebouwing is als tuin in gebruik. Het westelijk deel van de onderzoekslocatie ligt in een groot perceel dat als boomgaard in gebruik is. Het zuidoostelijke deel is als bouwland in gebruik. Op de kaart uit 1962 is de situatie veranderd en zijn alle oorspronkelijke gebouwen verdwenen. Deze hebben plaats gemaakt voor nieuwe bebouwing, gelegen op de westelijke en centrale delen van de onderzoekslocatie. De twee hoofdgebouwen (rood ingetekend) betreffen de huidige bebouwing. De onbebouwde delen zijn nu geheel als boomgaard in gebruik. Op de kaart uit 1976 is in het noordwestelijk deel van de onderzoekslocatie nieuwe bebouwing aanwezig. Deze is verdwenen op de kaart uit 2010. De twee (huidige) gebouwen (Vogelenzangseweg 19) werden volgens de gegevens uit de Basisregistratie Adressen en Gebouwen (BAG) in of kort na 1955 gerealiseerd.<sup>1</sup>

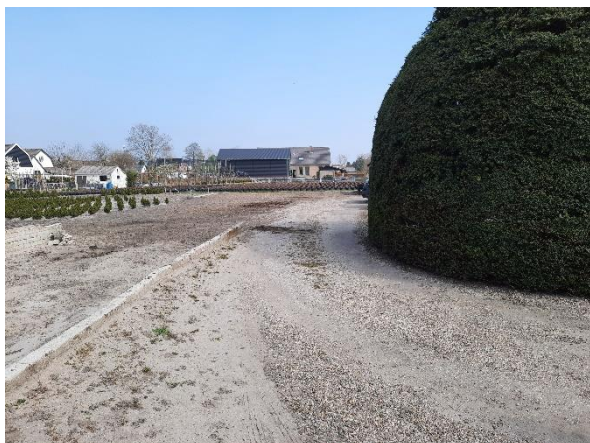
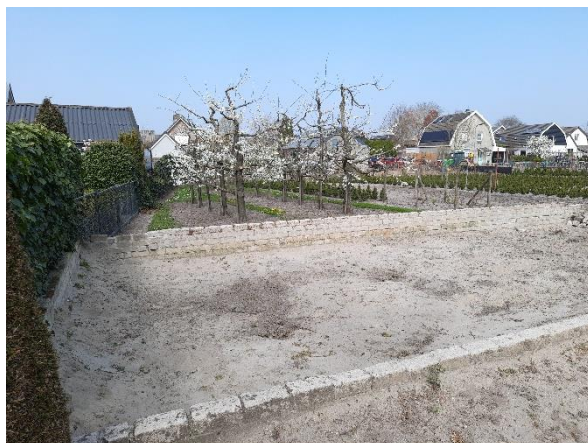
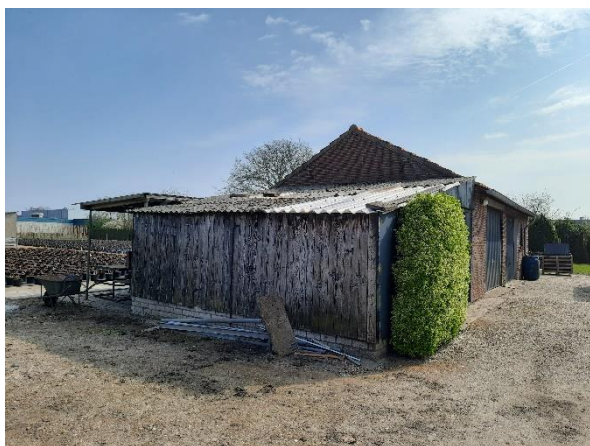
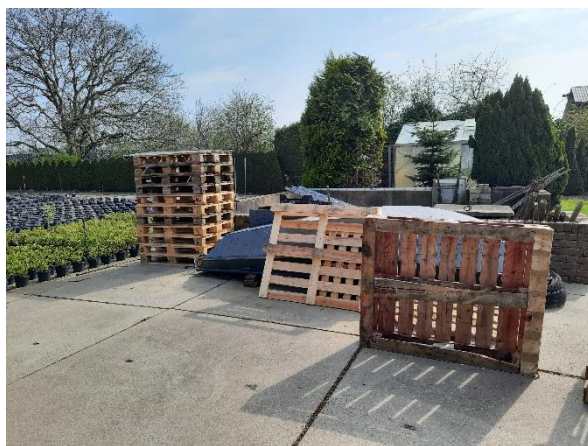
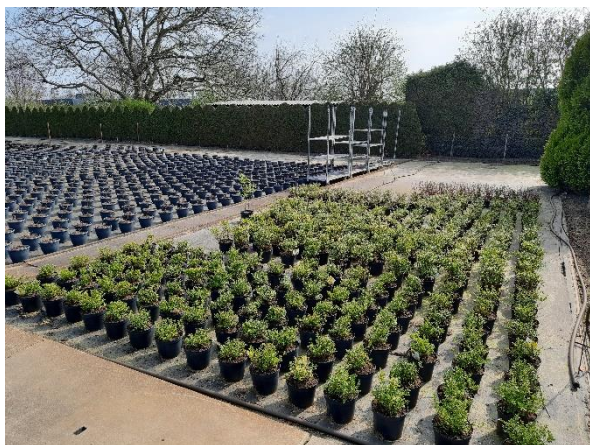
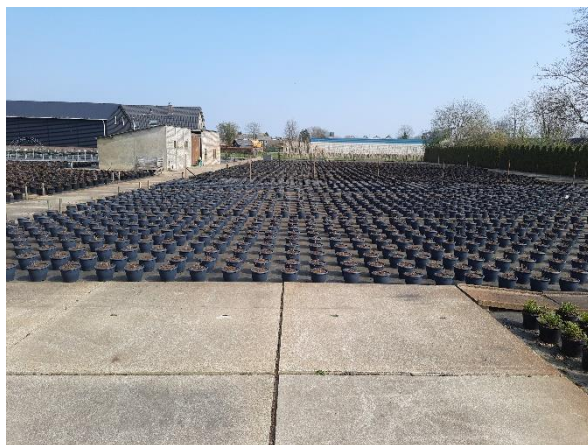
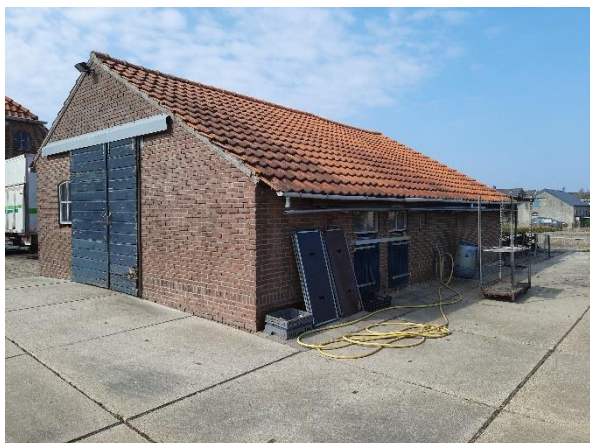
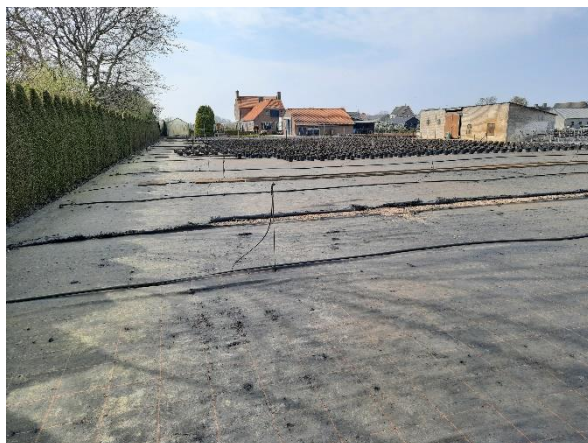
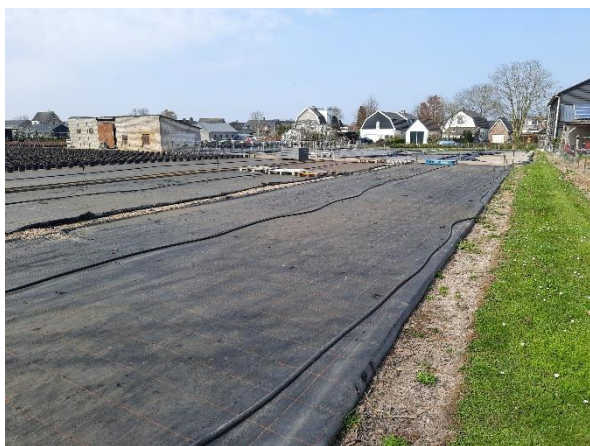
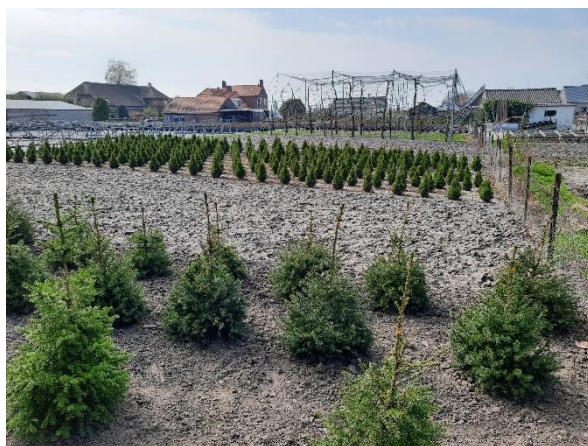
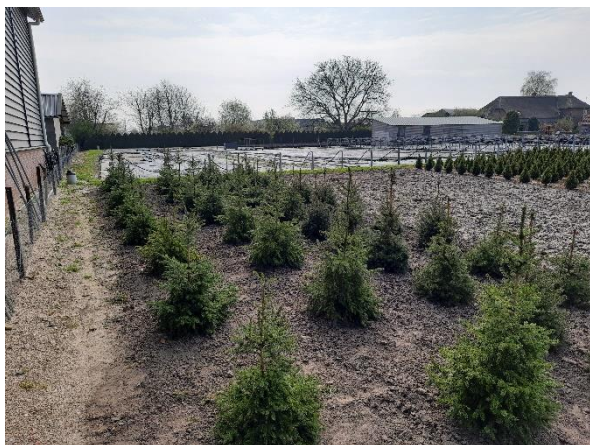
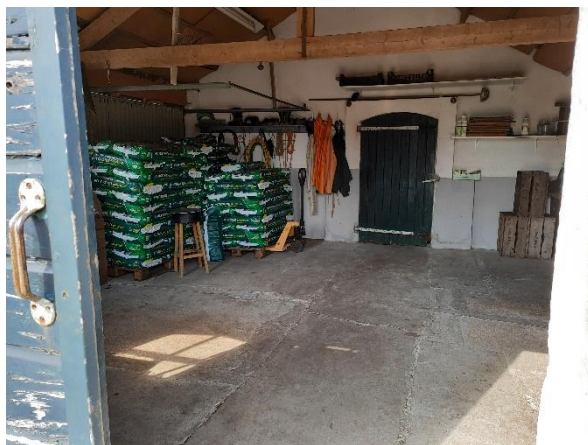
Foto's onderzoekslocatie

Op 29 maart 2022 is een veldinspectie uitgevoerd, hierbij is gelet op het terreingebruik en de aanwezigheid van ondergrondse tanks, stookplaatsen, (half)verhardingslagen, ophogingen, storthopen, dempingen, afgravingen en asbestverdacht materiaal op het terrein. Een fotoreportage van de onderzoekslocatie is opgenomen in bijlage 2.

De onderzoekslocatie is in gebruik voor sierteelt van planten en bomen. Centraal op de locatie bevindt zich een schuur met een stalen dak. Oostelijk op de locatie bevindt zich een garage met noordelijk hiervan een schuur met asbestverdachte dakbedekking zonder goot. De paden op de locatie zijn verhard met Stelcon platen. De inrit op de locatie is verhard met grind.

Er zijn geen waarnemingen gedaan die wijzen op de aanwezigheid van bodemverontreinigingen of bronnen van verontreinigingen. Tijdens de veldinspectie is op het terrein geen asbestverdacht materiaal aangetroffen.

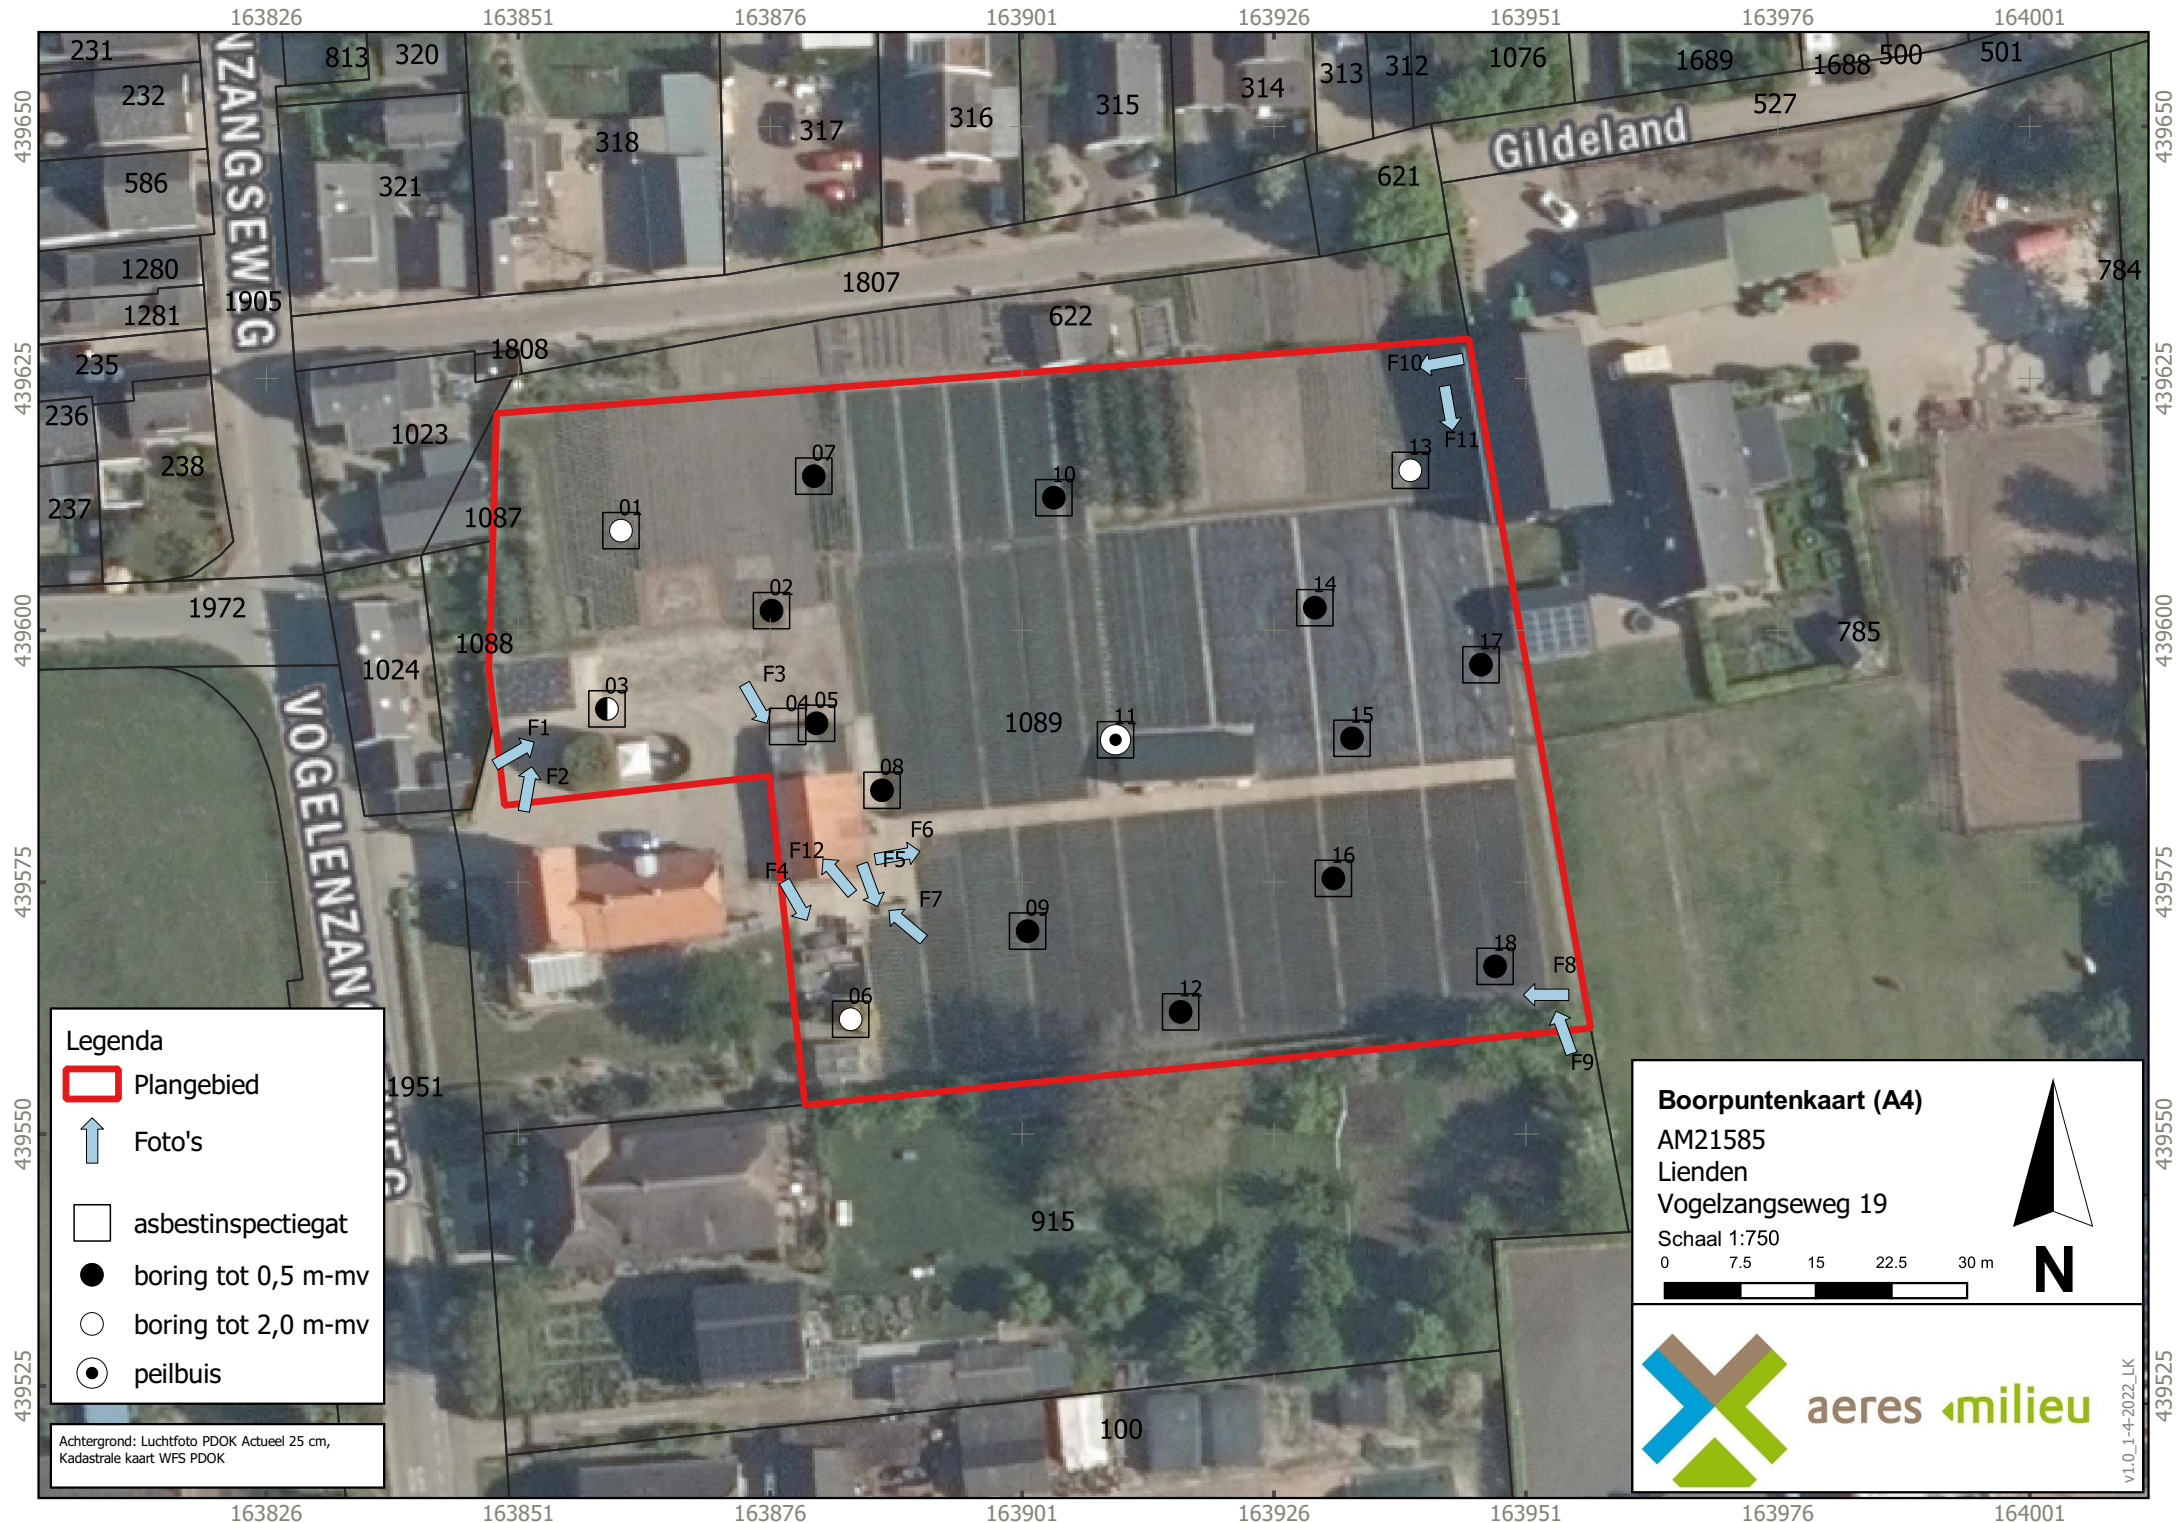
Situatietekening onderzoekslocatie met boorpunten en  
asbestinspectiegaten

Op 29 maart 2022 zijn de boringen geplaatst en asbestinspectiegaten gegraven conform protocol 2001 en 2018. Een deel van de asbestinspectiegaten en boringen zijn gecombineerd. Zie bijlage 3 voor de situering van de geplaatste asbestinspectiegaten en boringen.

De boringen voor het verkennend bodemonderzoek (NEN 5740) zijn verricht met behulp van de Edelmanboor (Ø 7 of 10 cm). Zie voor de boorpuntlocaties bijlage 3. Het opgeboorde bodemmateriaal is volgens de classificatienorm voor onverharde bodems (NEN 5104) beoordeeld. Daarnaast is vastgesteld in hoeverre het opgeboorde materiaal mogelijke aanwijzingen biedt voor de aanwezigheid van visueel zichtbare verontreiniging.

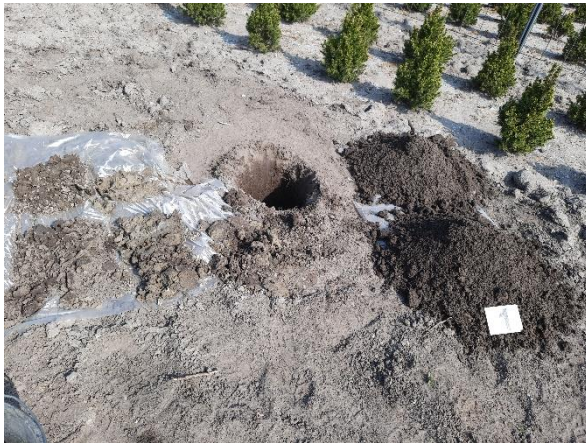
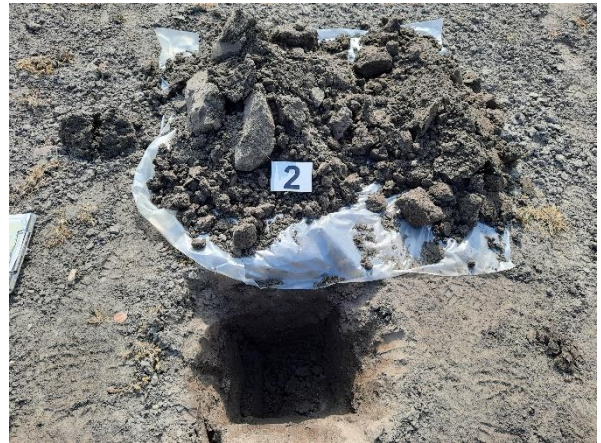
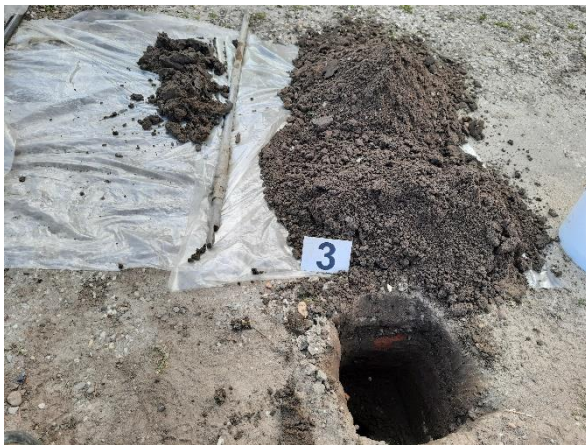
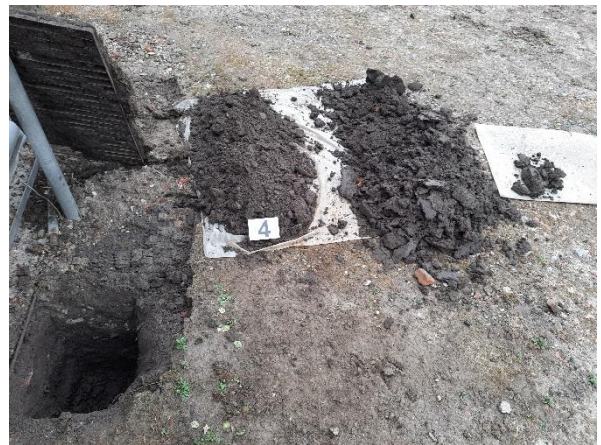
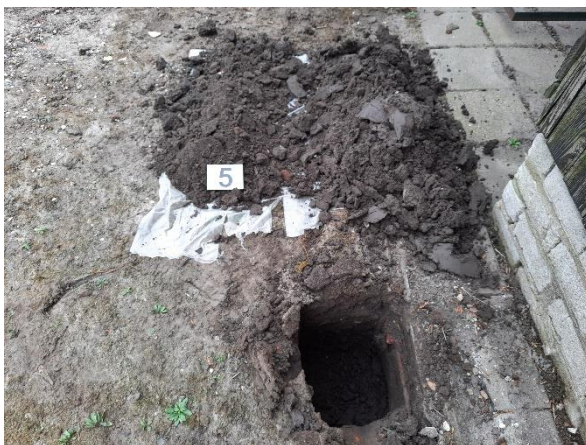
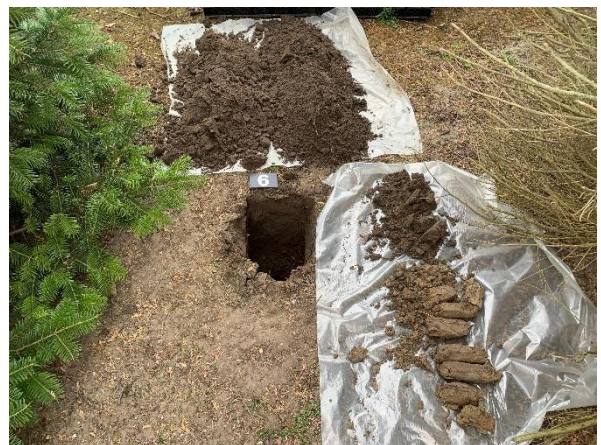
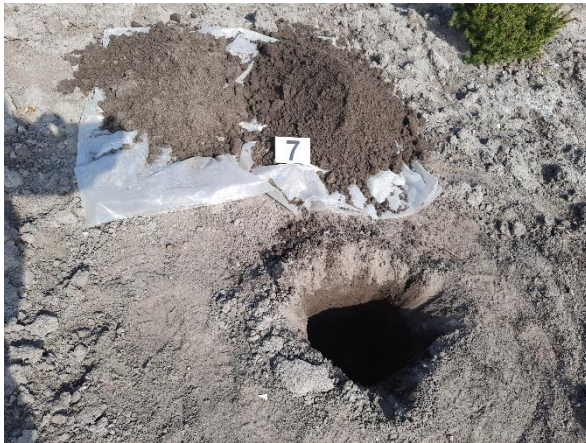
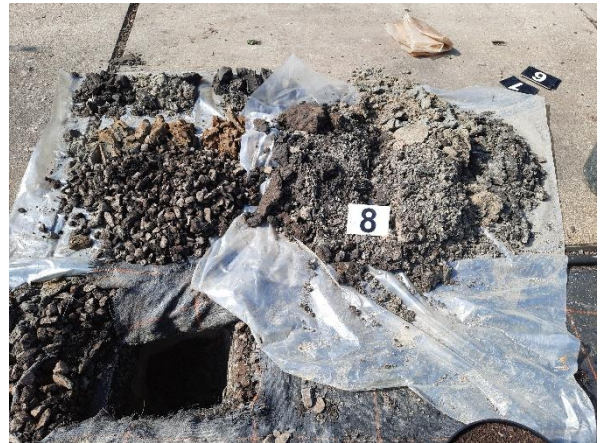
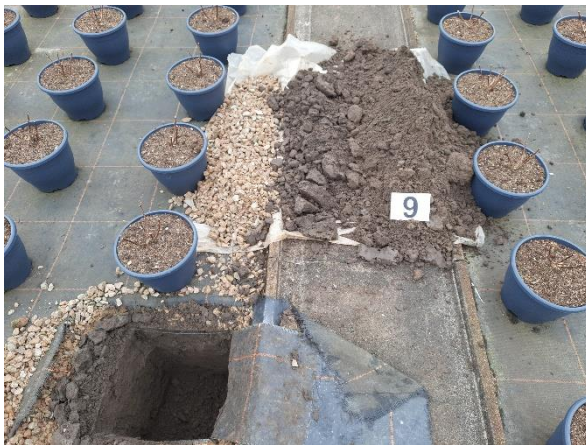
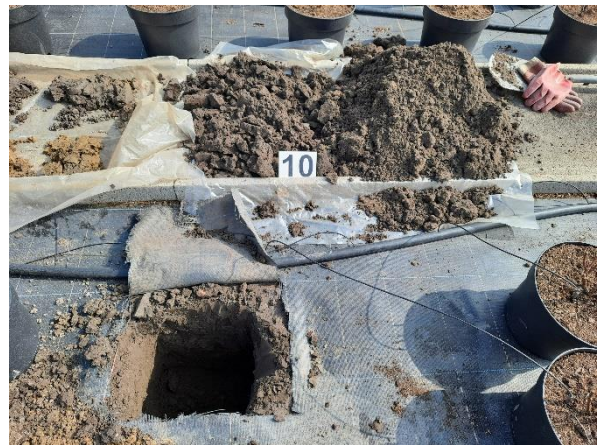
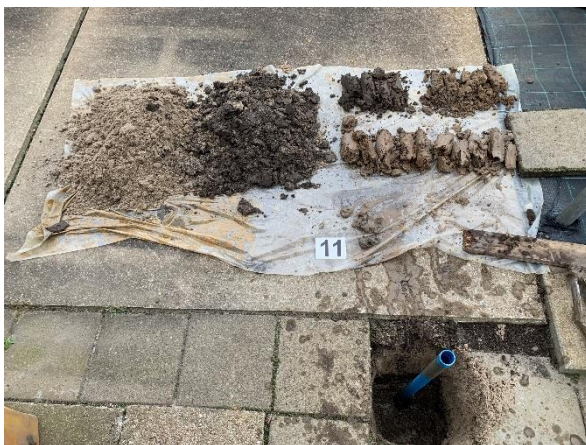
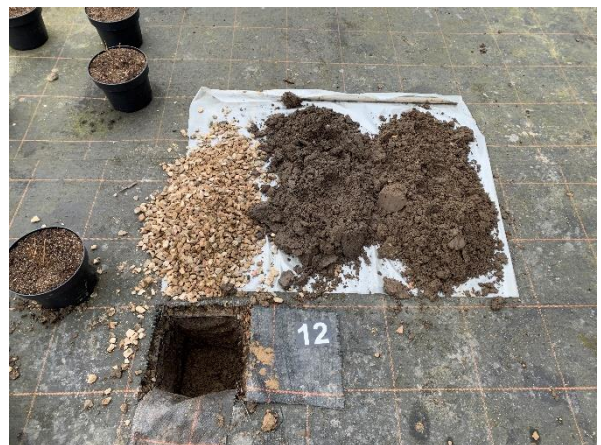
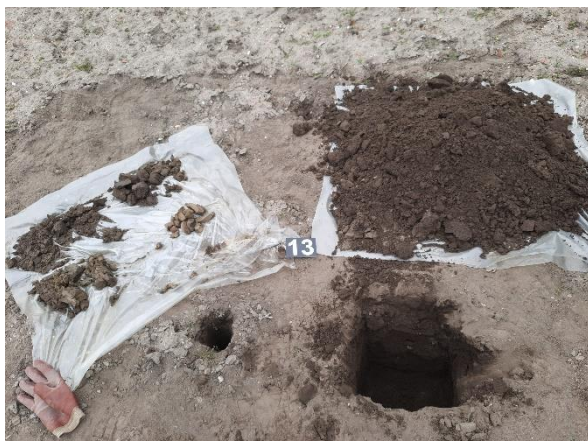
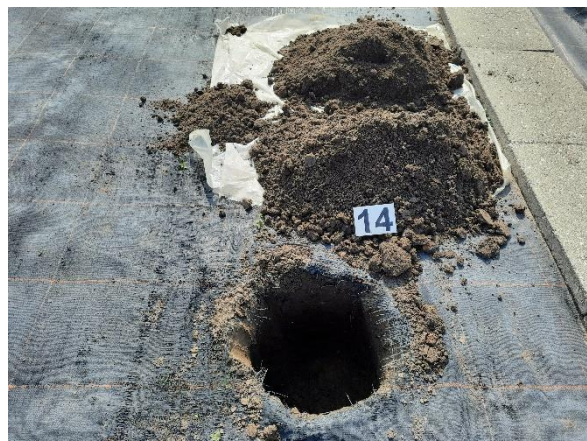
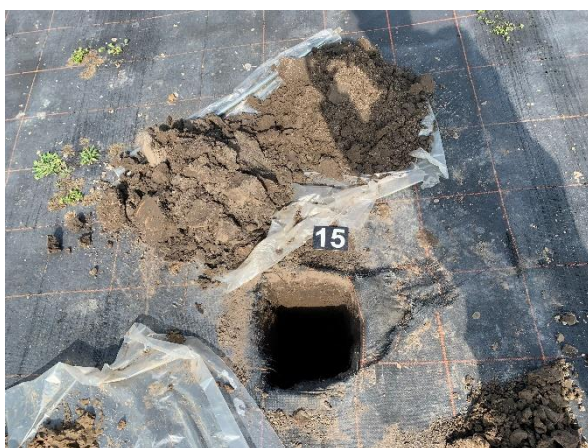
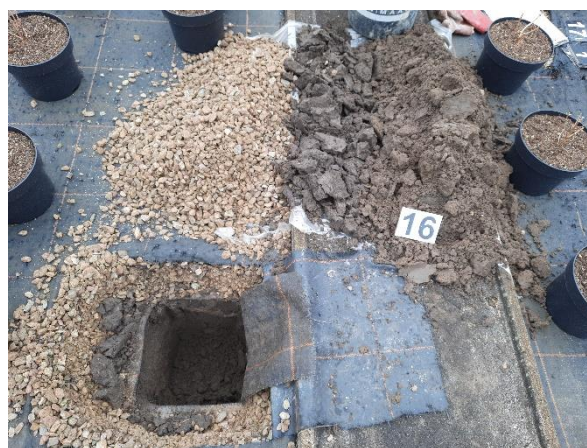
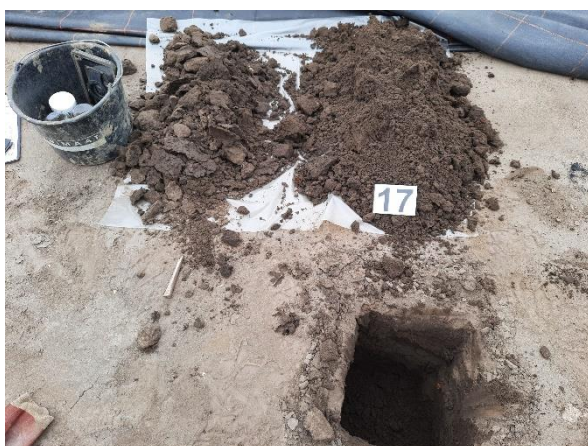
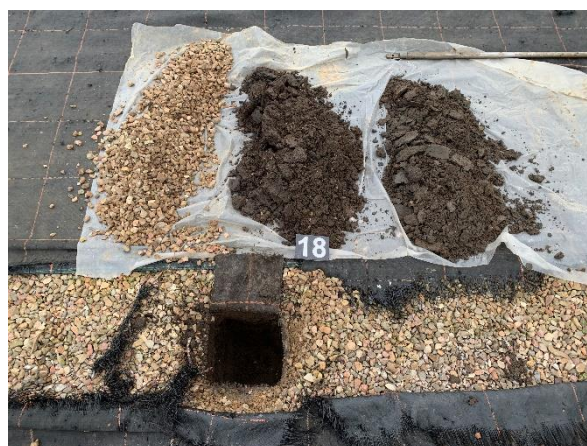
Boorprofielen en foto's asbestinspectiegaten

Verdeeld over de locatie zijn in totaal 18 asbestinspectiegaten gegraven van minimaal 0,3 x 0,3 m tot 0,5 m-mv. (inspectiegaten ABG 1 t/m ABG 18). In asbestinspectiegaten ABG 01, 06 en 13 is met behulp van de Edelmanboor (Ø 12 cm) een boring verricht tot 2,0 m-mv. De druiptzone ter plaatse van de schuur met asbestverdachte dakbedekking is separaat bemonsterd.

Het uitkomende materiaal is voorbehandeld (gezeefd) en visueel geïnspecteerd op het voorkomen van asbestverdachte materialen. In het uitgegraven materiaal van alle asbestinspectiegaten zijn visueel geen asbestverdachte materialen waargenomen. Op basis van de visuele waarnemingen zijn in het veld vier mengmonsters samengesteld.
