Roermond : 10 december 2025  
Ons kenmerk : AM25530-2  
Betreft : Nader bodemonderzoek Vogelenzangseweg 19 te Lienden  
Behandeld door : M. Vrolix

In uw opdracht heeft Aeres Milieu een nader bodemonderzoek uitgevoerd ter plaatse van een perceel gelegen aan de Vogelenzangseweg 19 te Lienden. Een beschrijving van de uitgevoerde werkzaamheden en de resultaten van het onderzoek is opgenomen in deze briefrapportage.

In voorliggend rapport wordt het nader onderzoek naar het eerder aangetroffen gehalte aan zink boven de interventiewaarde in de toplaag (0-0,2 m-mv) ter plaatse van boring 4 beschreven. Dit meetpunt bevindt zich noordelijk van het bijgebouw nabij huisnummer 19, zie onderstaande afbeelding 1. De onderzoekslocatie is kadastraal bekend als Lienden, sectie N, nummer 1605 (gedeeltelijk). Zie bijlage 1 voor een topografische overzichtskaart.

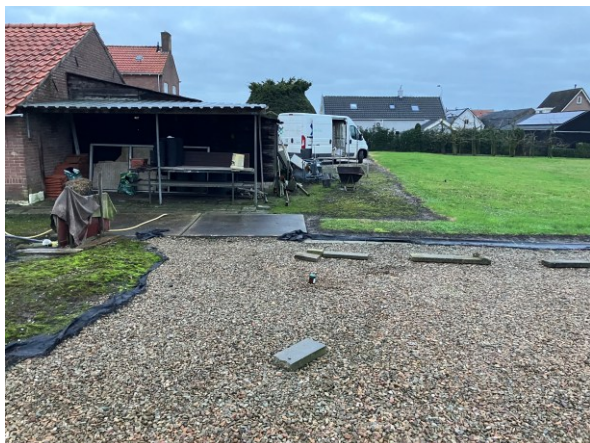
Foto 1

De onderzoekslocatie betreft een stuk van het erf rondom de woning en bijgebouwen van de Vogelenzangseweg nr. 19. Het bijgebouw betreft een dakpannen schuur met noordelijk aangebouwd een garage en open overkapping (deels ijzeren beplating, deels asbestverdacht dak met betonvloer inpandig). West- en noordelijk van deze bijgebouwen is een dunne laag grind aanwezig (oprit). Deze grindlaag is in noordelijke richting ca. 3 meter breed met aansluitend noordelijker gazon/gras. Oostelijk bevinden zich (oude) kweekvelden (laag split op antiworteldoek), zie foto's van de onderzoekslocatie in bijlage 2.
