VERKENNEND BODEMONDERZOEK

HET BINNEN

TE LIENDEN

# Rapportage verkennend bodemonderzoek

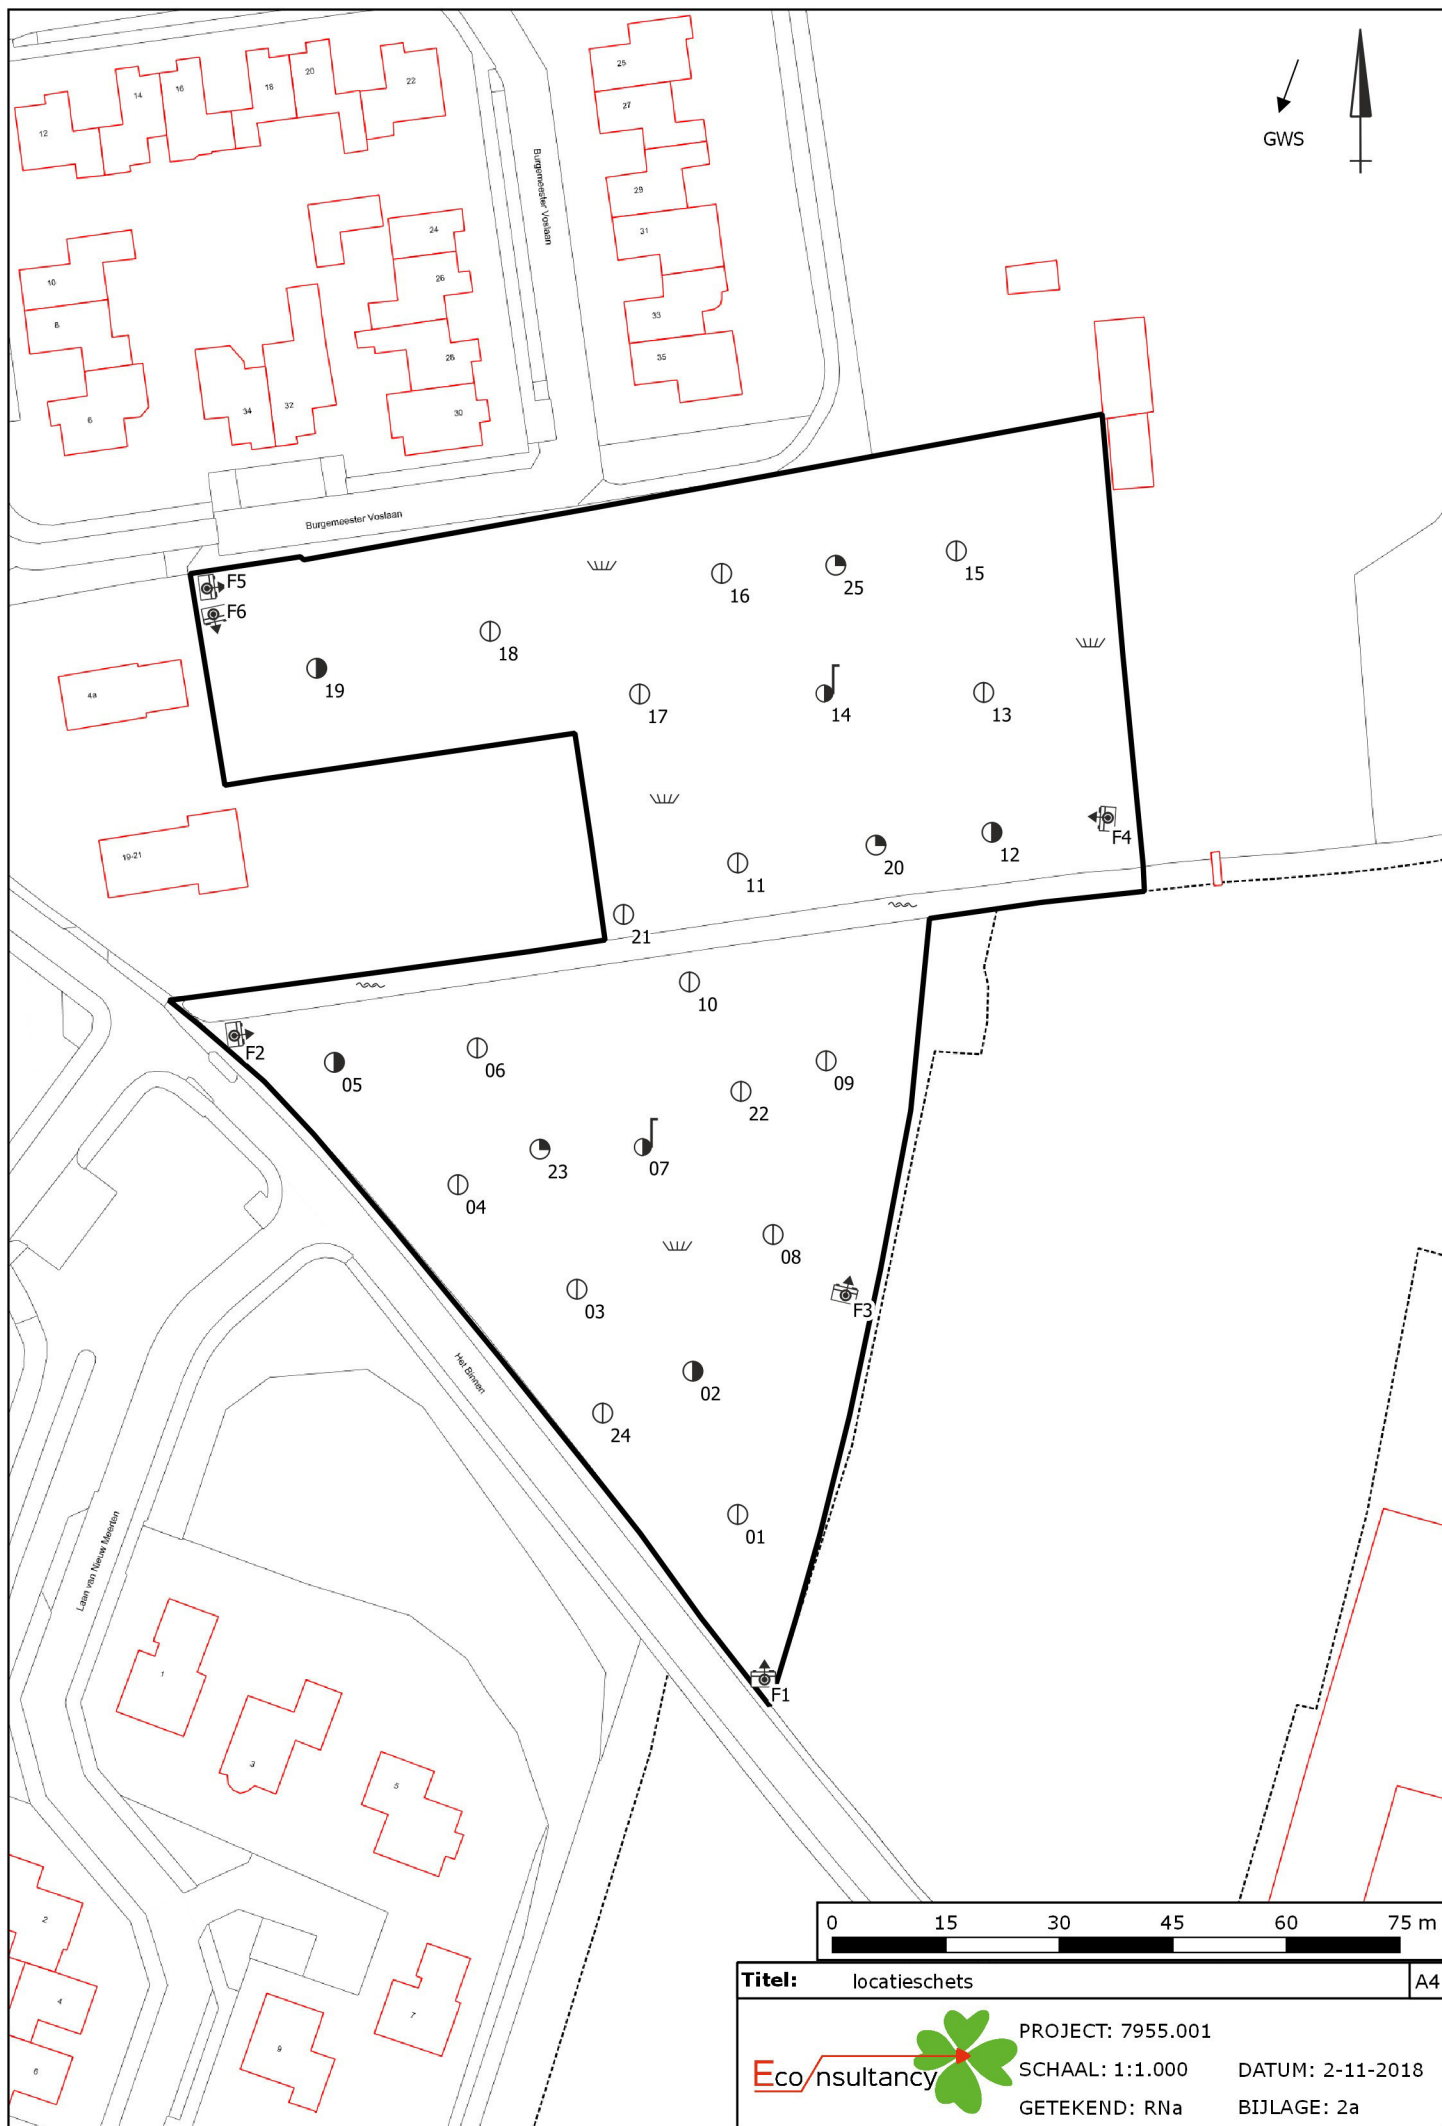
**Titel:** locatieschets A4

In bijlage 2a is de huidige situatie op een locatieschets weergegeven. Bijlage 2b bevat enkele foto's van de onderzoekslocatie.
