# Verkennd asbest en nader bodemonderzoek Ravenswaaijsesteeg 20 te Ravenswaaij

Opdrachtnummer: 22MP0119-01

**Rapport betreffende**  
Verkennd asbest en nader bodemonderzoek

**Documentnummer**  
22MP0119-01-adv-01

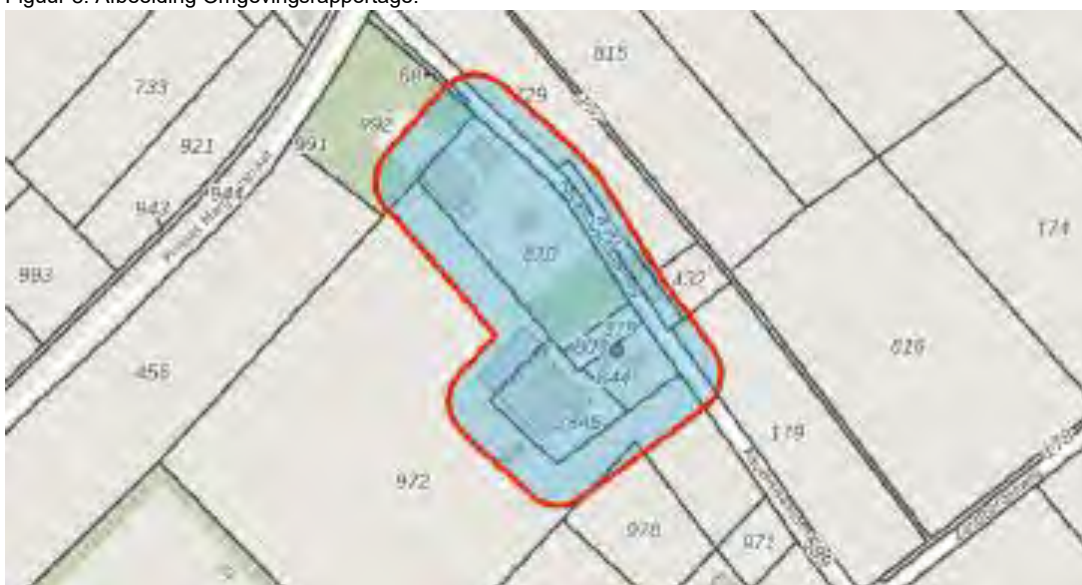
Figuur 8. Afbeelding Omgevingsrapportage.

Ten behoeve van het verkennend bodemonderzoek is bij de Provincie Gelderland door ons bureau d.d. 6 mei 2022 digitaal een Omgevingsrapportage opgevraagd, zie figuur 8.

Met betrekking tot onderhavige locatie is geen (bodem)informatie bekend.
