**RAPPORT**

VERKENNEND BODEMONDERZOEK

KERKSTRAAT ONG. TE RIJSWIJK

Rapportnummer N204773.005/KVV

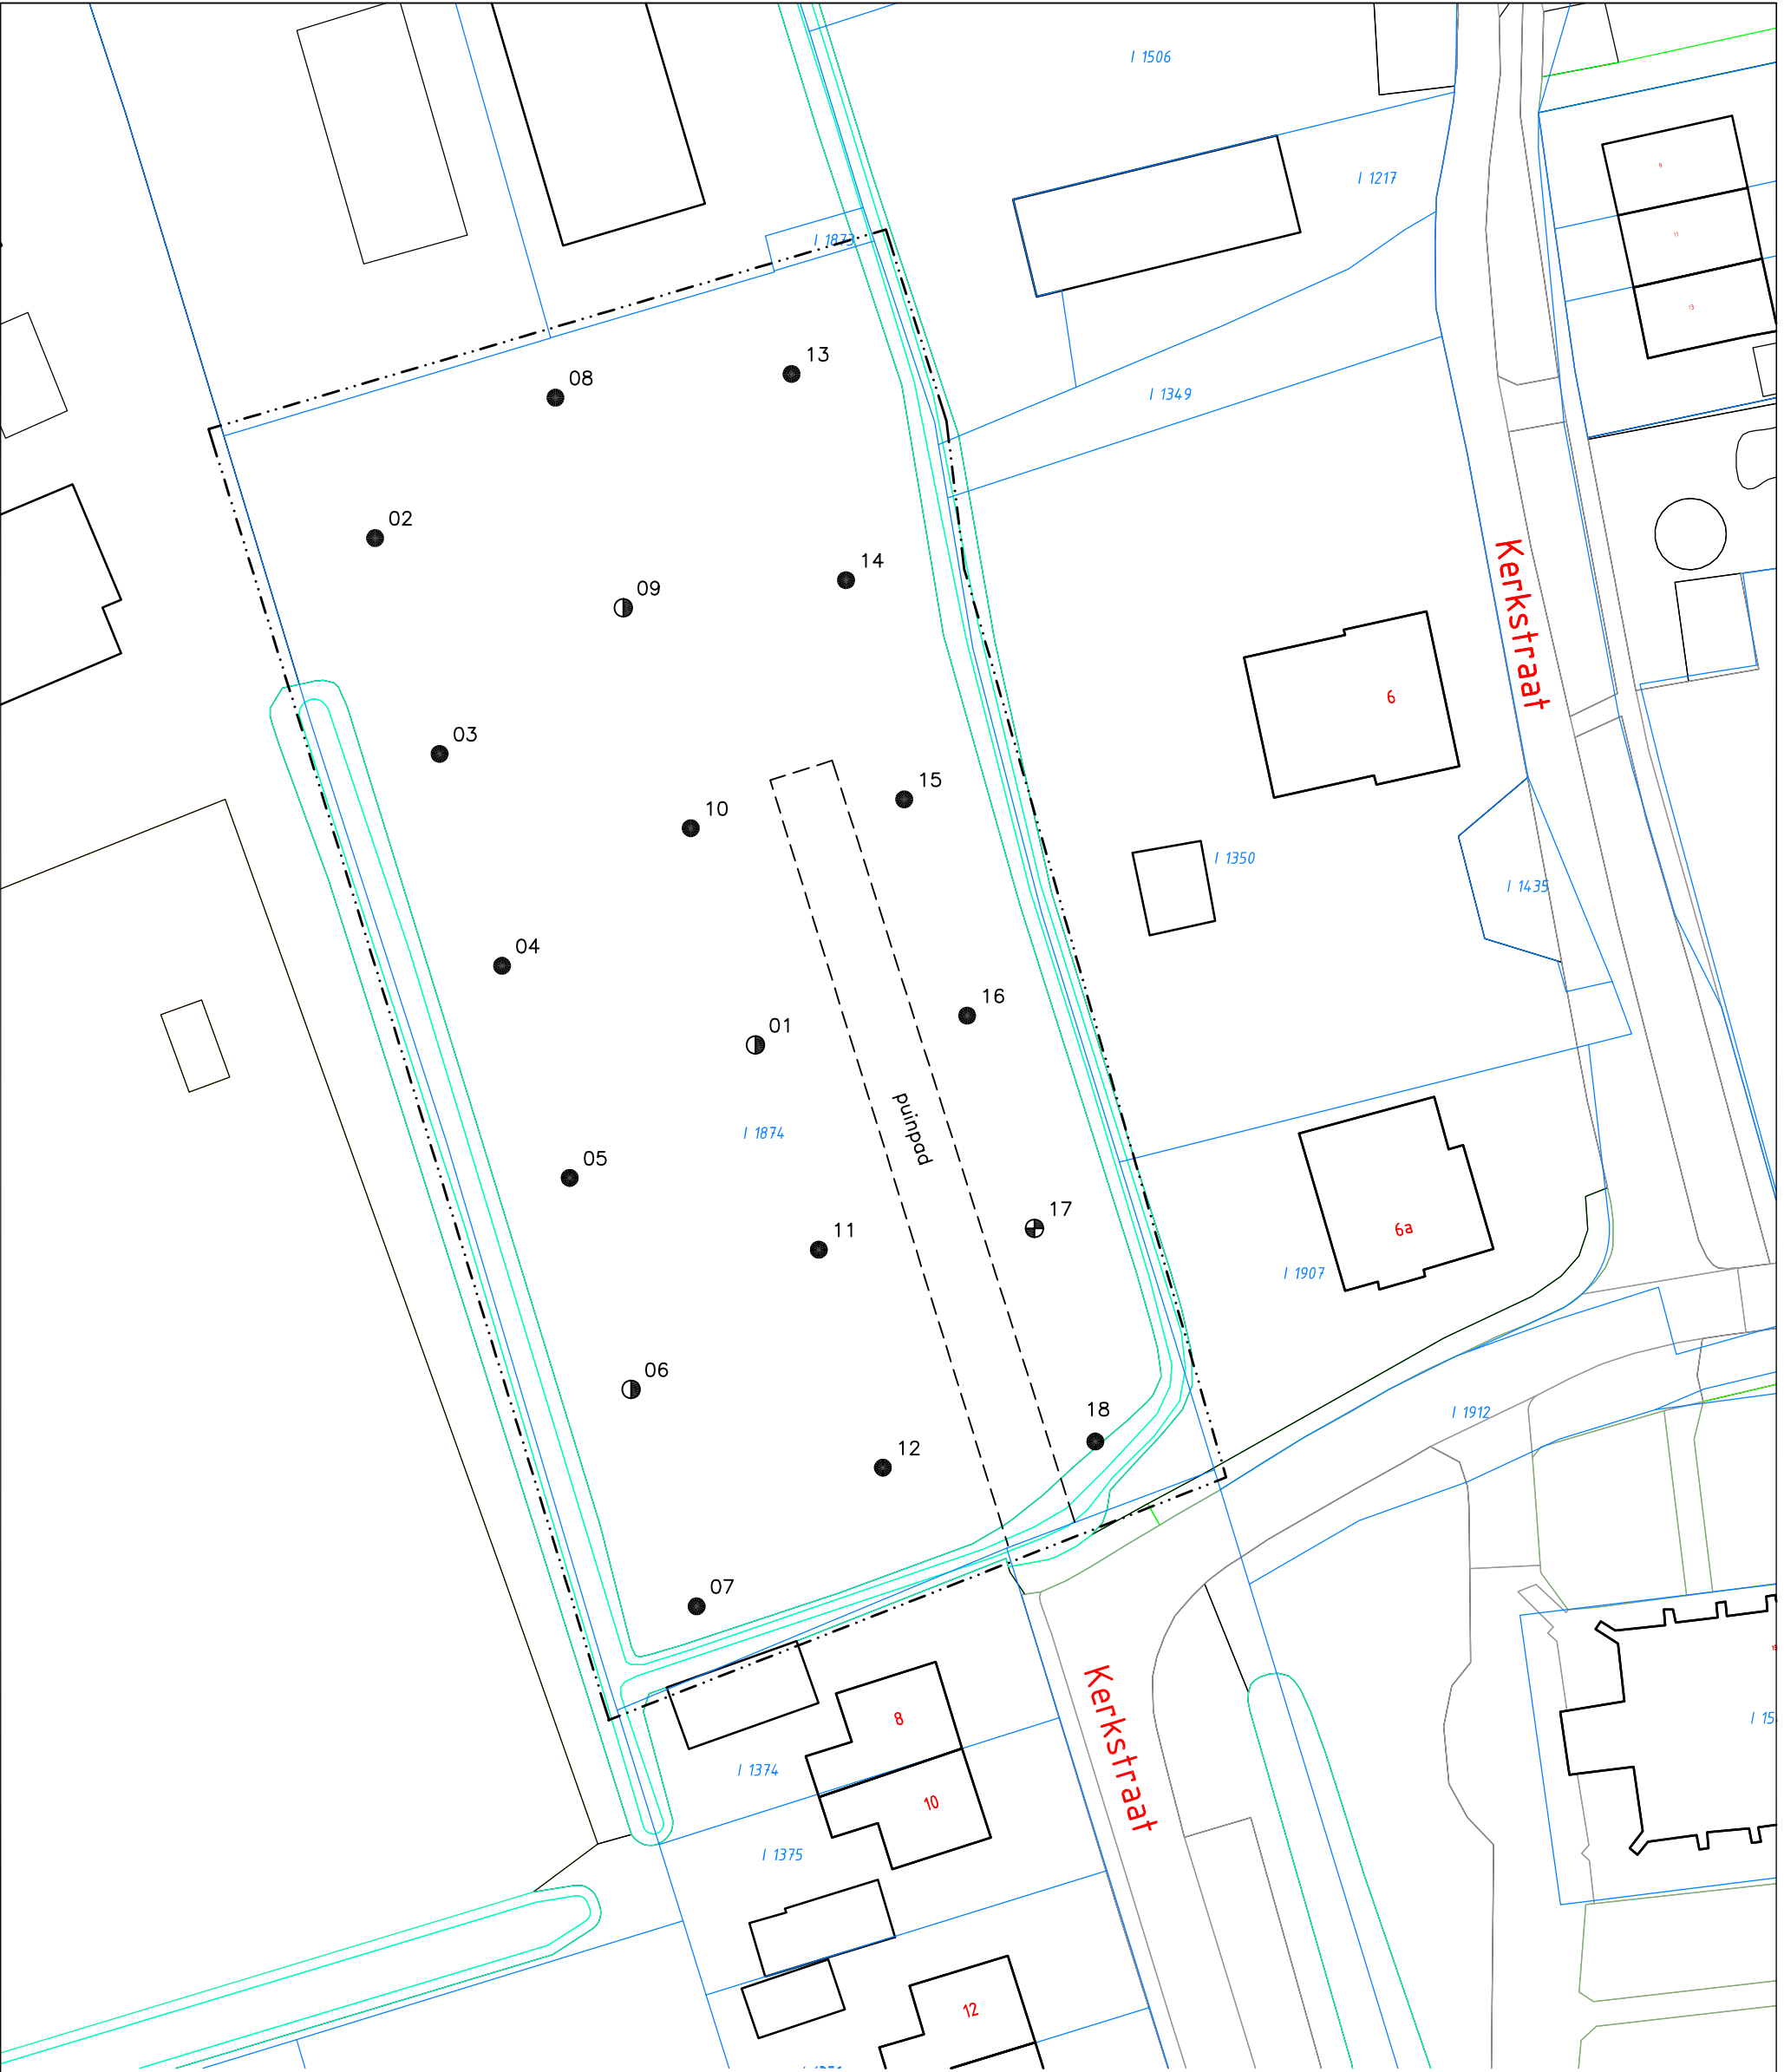
# Bijlage 3

De situering van de onderzoekslocatie in de regio is weergegeven in bijlage 1. Het locatieoverzicht is opgenomen als bijlage 3.

- 14 boringen tot 0,5 meter -mv (02 t/m 05, 07, 08, 10 t/m 16 en 18)
- 3 boringen tot 2,0 meter -mv (01, 06 en 09)
- 1 boring tot 1,5 meter onder het grondwaterniveau en afgewerkt met peilbuis (17)

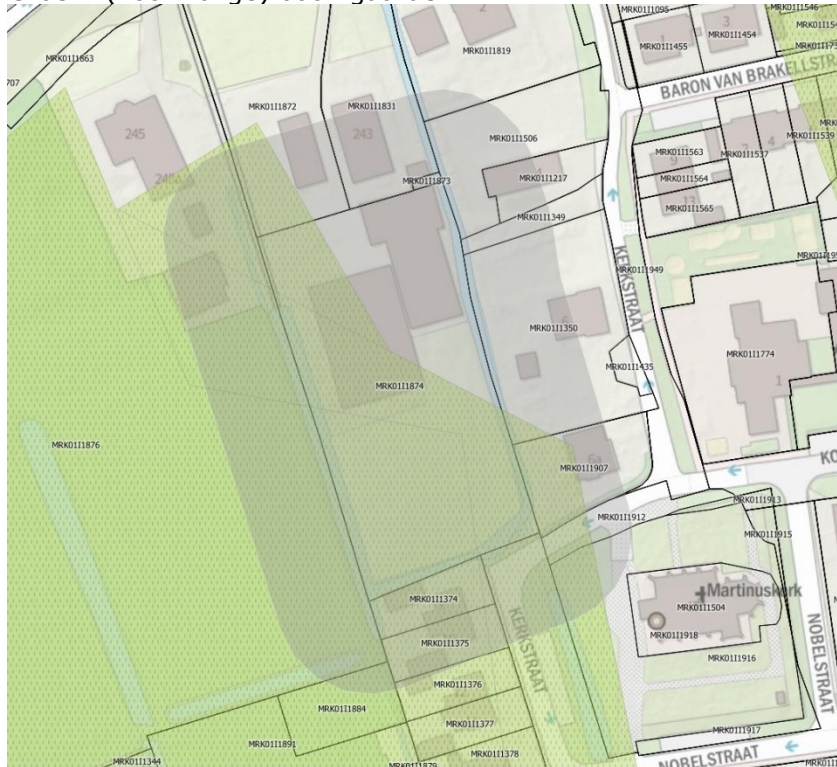
## Boomgaarden kassenkaart

Uit de historische kaarten van topotijdreis is afgeleid dat de locatie in het verleden als boomgaard in gebruik is geweest. Uit het kaartmateriaal zijn geen verdere bijzonderheden naar voren gekomen.

Groen: (voormalige) boomgaarden

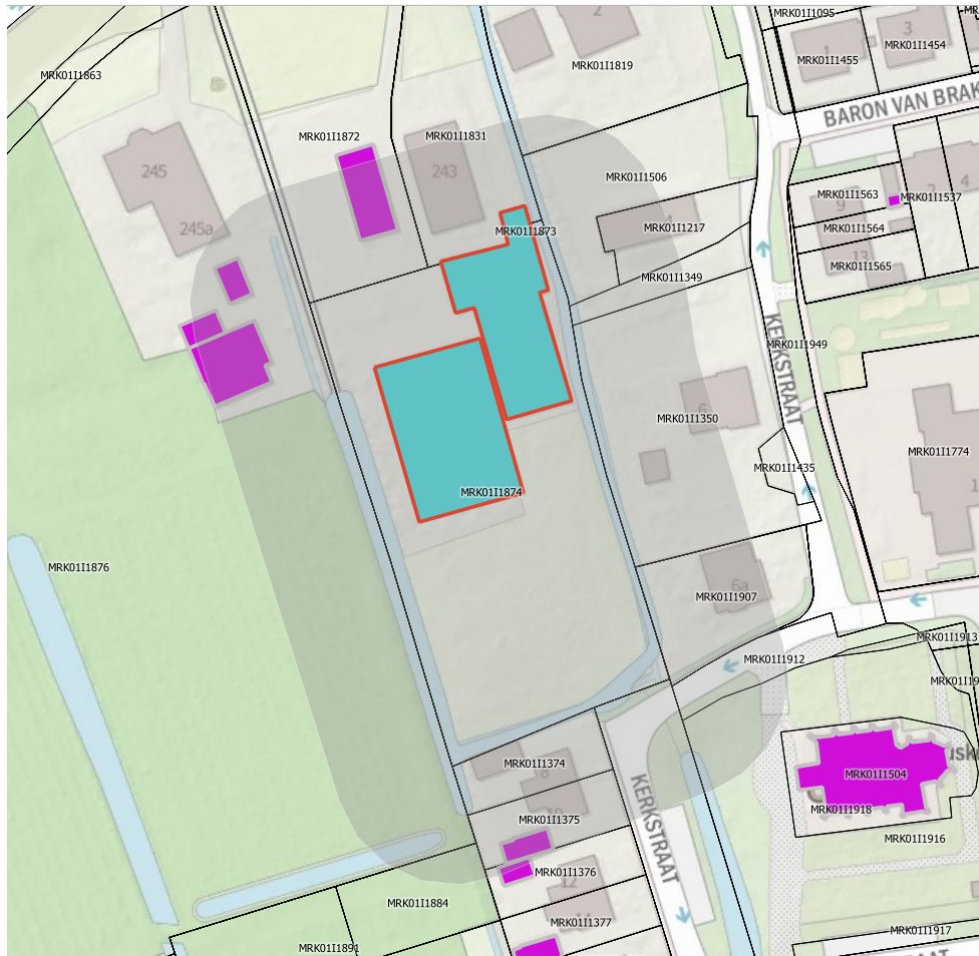
## Asbestdakenkaart

Blauw, rood omlijnd: gesaneerd, veldcheck/vrijgave  
Paars: asbestverdacht dak
