**ONTWIKKELING PRINSES IRENESTRAAT TE RIJSWIJK**

**Onderzoek naar lichthinder vanwege voetbalvereniging SCR**

Rapportnummer: 25-11587.R02.V01  
Status: concept  
Datum: 22 mei 2025

In opdracht van: SENS real estate B.V.  
Prinses Beatrixlaan 582  
2595 BM Den Haag

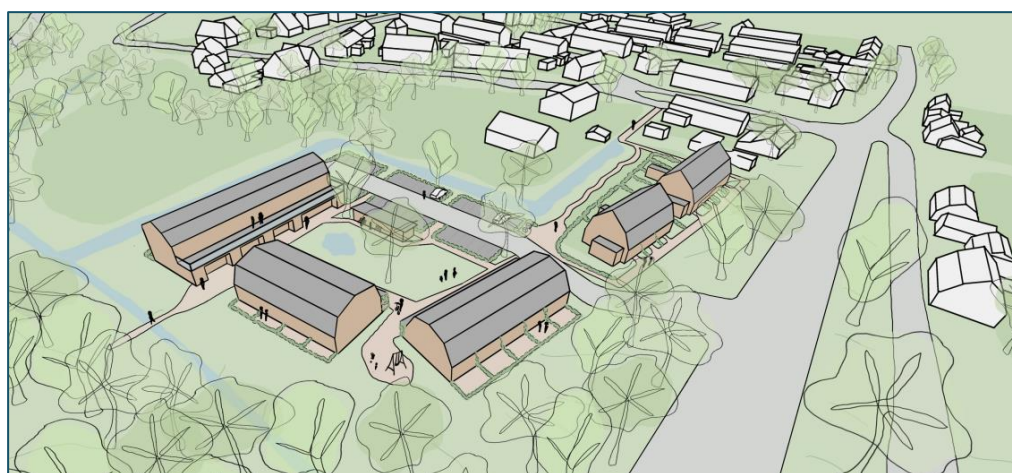
Figuur 2 Invulling planlocatie

In de volgende figuren is de situatie en een impressie van de invulling van de planlocatie gegeven.

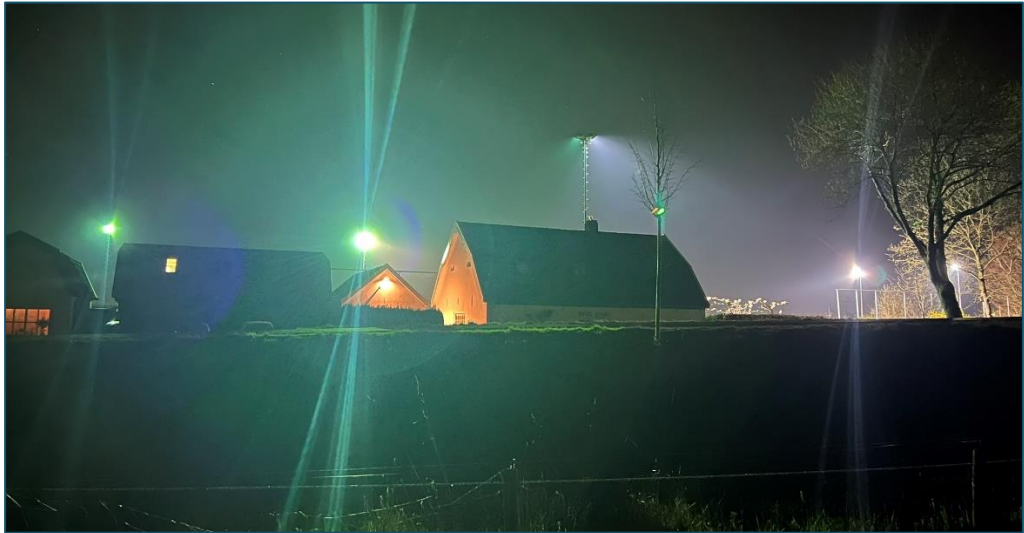
*Figuur 6      Impressie vanaf meetpunt 1*

De volgende foto's geven een impressie van de omstandigheden tijdens de metingen.
