**VERKENNEND BODEMONDERZOEK  
VOLGENS NEN 5740  
HENNISDIJK 10 TE ZOELMOND**

Opdrachtgever : Leefland  
T.a.v. De heer A.L. Adler  
Sint Annakapelstraat 34  
4103 XV CULEMBORG

Projectnummer : ANL22-7173  
Periode onderzoek : Augustus / september 2022  
Datum rapportage : 15 september 2022

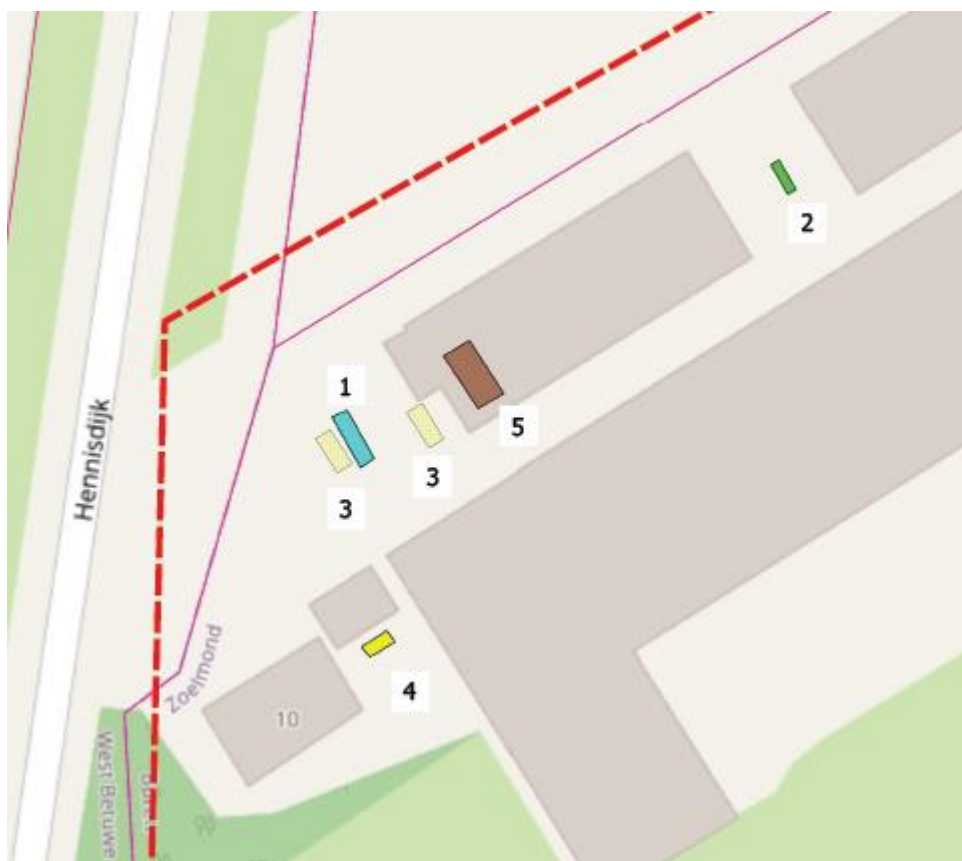
Figuur 2.1: Locaties van de (voormalige) onder- en bovengrondse tanks en de kolenopslag.

Bovengrondse HBO-tank (1)
-

Bovengrondse petroleumtank (2)
-

Mogelijke ligging ondergrondse HBO-tanks (3)
-

Ondergrondse HBO-tank (4)
-

Kolenhok (5)

Op een tekening uit 1983 is vermeld dat de HBO-tank met een inhoud van 3000 liter (geel, zie figuur 2.1) voor de woning komt te vervallen. Volgens de hinderwetvergunningaanvraag komt deze tank binnen drie maanden vanaf 30 maart 1983 te vervallen. Op de revisietekening van 11 april 1985 wordt voornoemde tank weergegeven als vervallen. Het is niet bekend of deze tank is afgevuld met zand of verwijderd. Tijdens het regionaal handhavingsproject veehouderijen wordt gemeld dat niet bekend is hoe de tank buiten gebruik is genomen en wordt aanvullend onderzoek aanbevolen.

Op de revisietekening van 30 januari 1989 is de tank voor de jongvee schuur (HBO 6000 liter) behorend bij het besluit van de burgemeester en wethouders van Buren d.d. 29 augustus 1989 nog aanwezig, evenals op de revisietekening behorend bij het bezoek van 21 maart 1996. Op de revisietekening d.d. 6 december 1999 wordt de tank als vervallen weergegeven. De tank is tussen 1996 en 1999 gesaneerd. De tank voor de jongvee stal betreft vermoedelijk de in 1996 gesaneerde tank. Ter plaatse van deze tank is bodemonderzoek verricht (rapportage, kenmerk en datum niet bekend). In het grondwater zijn maximaal lichte overschrijdingen aangetroffen met ethylbenzeen en xylenen. Volgens de brief van 12 mei 1998 heeft de heer Rosenboom (toenmalige eigenaar) de tank onder KIWA-certificaat (2025/044) laten reinigen door Isotank. Heer Rosenboom heeft de tank zelf ontgraven en wil deze als bovengrondse hemelwateropvangbak gaan gebruiken. In 2004 is de oude tank nog tijdens een controle achter op het erf aanwezig.
