**Verkendend asbestonderzoek conform NEN 5707**

# **‘De Hartenweide’ Hennisdijk 10 te Zoelmond**

**Opdrachtnummer 2021-191**

Datum : 2 juli 2021  
Versie : 01  
Status : definitief

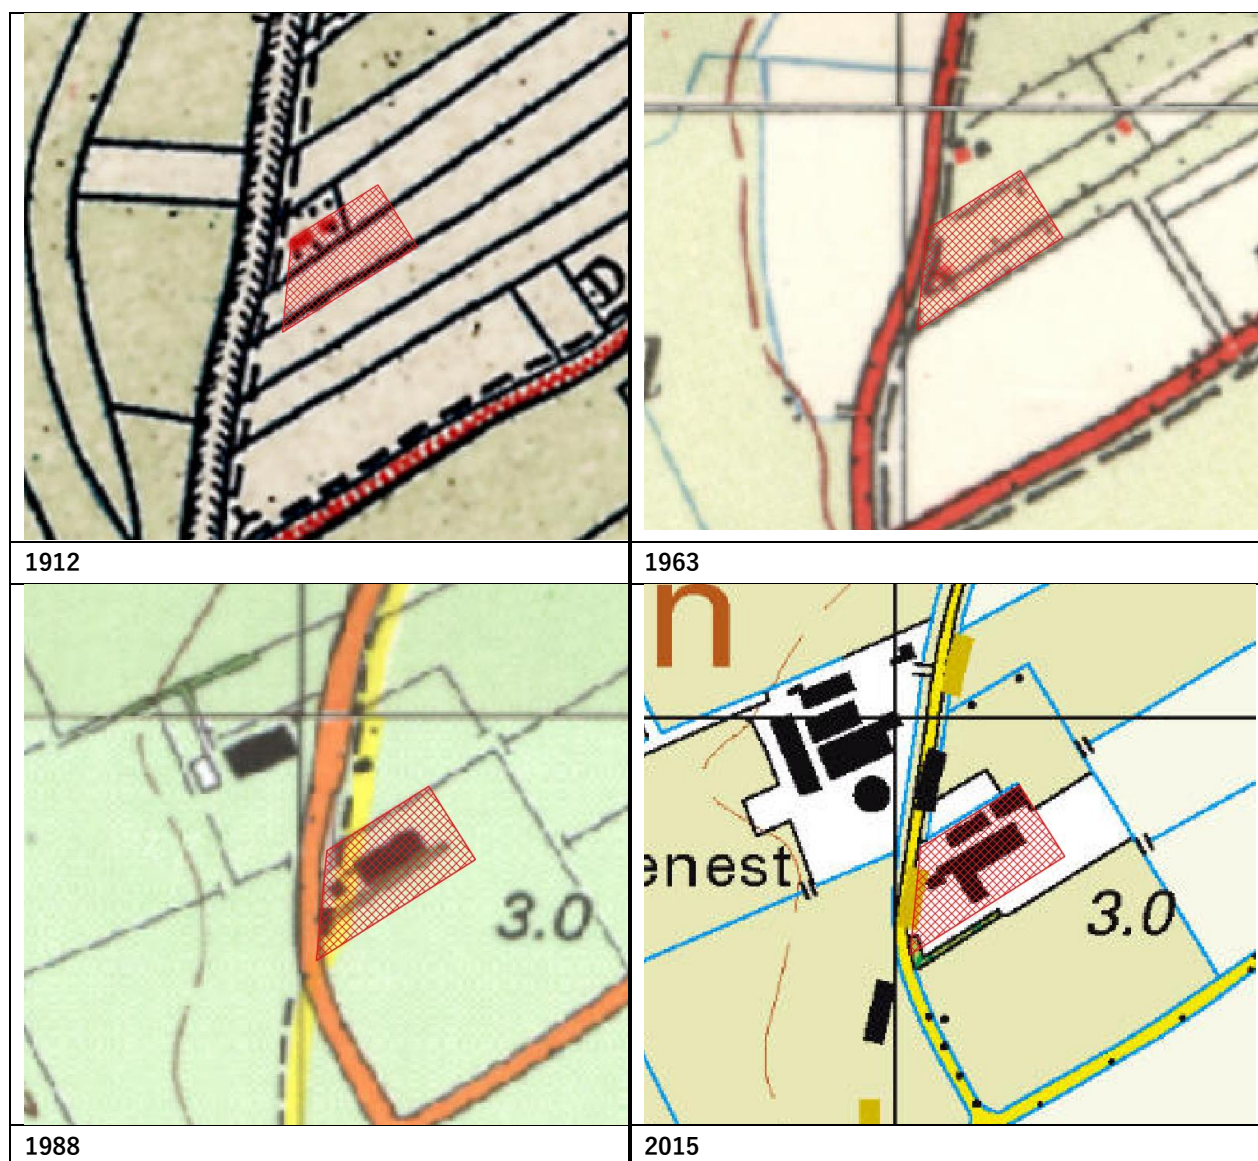
**Figuur 2: overzicht topotijreis [bron: topotijreis]**

In onderstaande figuur zijn enkele historische kaarten opgenomen met betrekking tot de

onderzoekslocatie en het omliggende gebied. De onderzoekslocatie is in rood aangegeven.

Uit het historisch kaartmateriaal is te concluderen dat de onderzoekslocatie in 1912 al deels bebouwd is. De locatie heeft (vermoedelijk) een agrarische bestemming gehad. Op de locatie zijn twee voormalige watergangen gedempt. De dempingen hebben plaatsgevonden midden jaren '80. De afgelopen 40 jaar is de bebouwing op de onderzoekslocatie en de omliggende inrichting van de wegen in de omgeving niet gewijzigd.

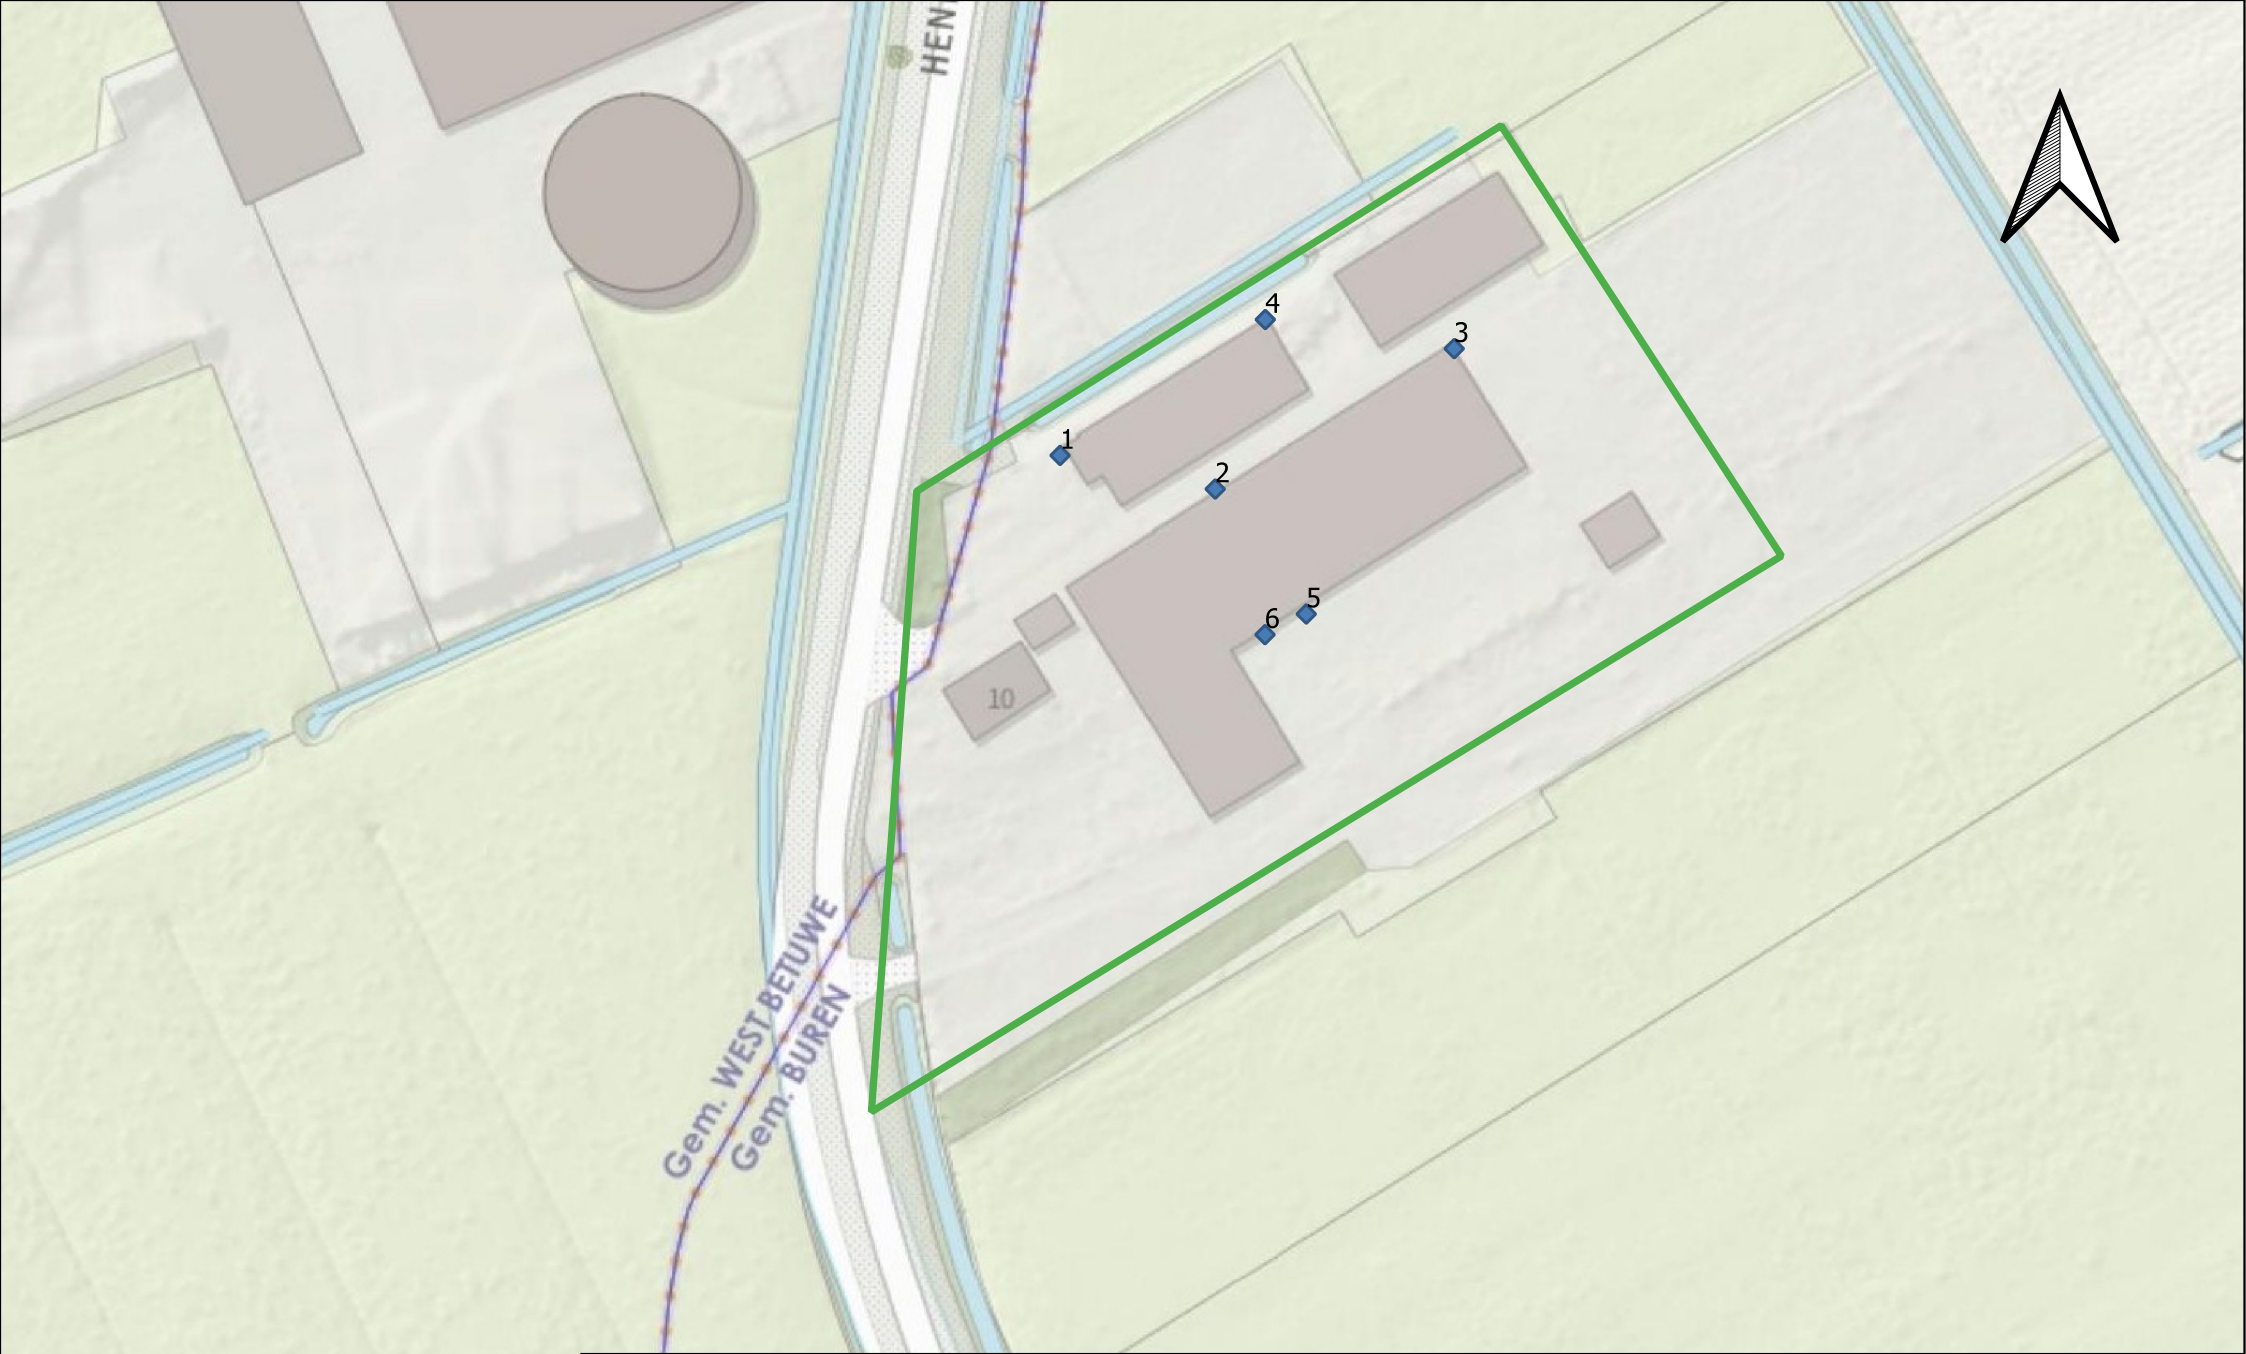
## Locatietekening

Plaats: Hennisdijk 10  
Adres: Zoelmond  
Projectnummer: 2021-191  
Datum: 10-06-2021  
Schaal: 1 : 1000

De onderzoekslocatie betreft 'De Hartenweide' aan de Hennisdijk 10 te Zoelmond. De ligging van de locatie is weergegeven in bijlage 1. De locatie is gelegen buiten de bebouwde kom.

De locaties van de inspectiegaten zijn weergegeven in bijlage 1 en vermeld in tabel 3.
