## **Vooronderzoek landbodem NEN 5725 zonnepark Beldert-Noord**

Solarfields Projecten B.V.

**17 maart 2023**

**Kenmerk** R001-1291139MXR-V01-srb-NL

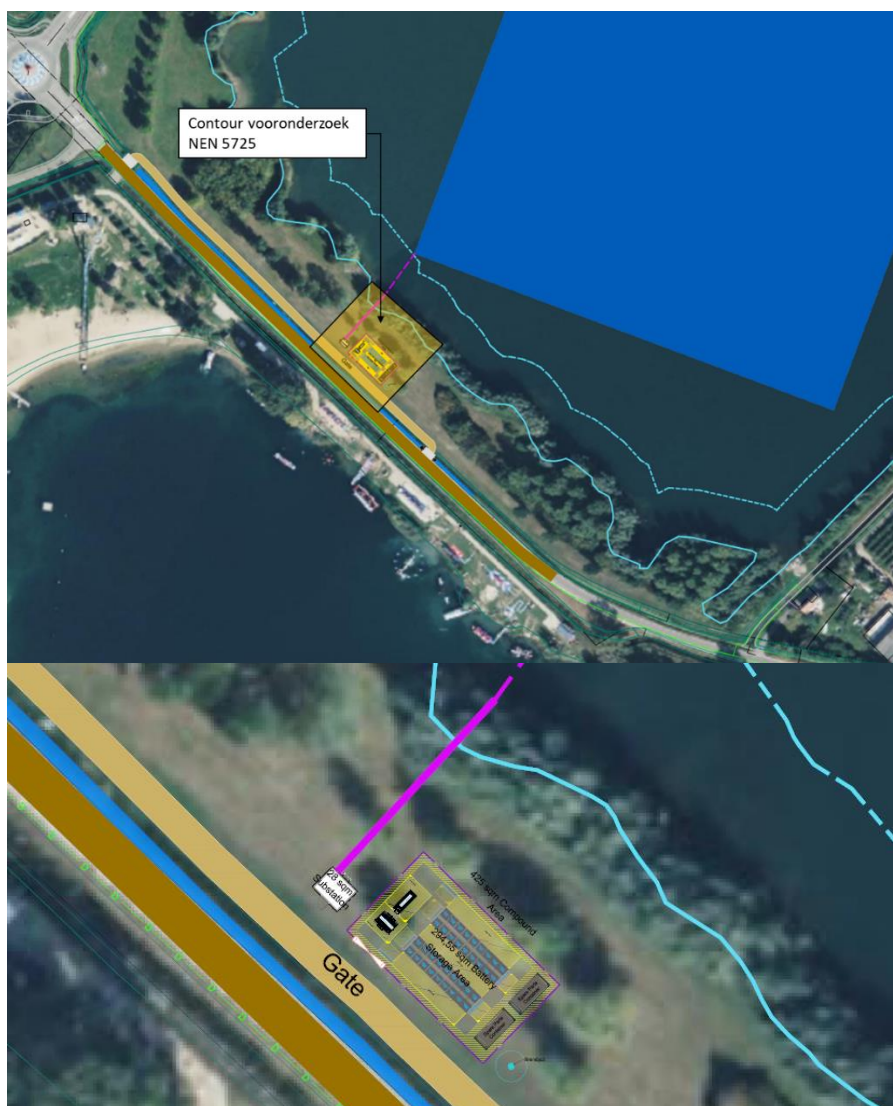
Figuur 2.1 Plantekening voorziening aan land en onderzoekslocatie vooronderzoek NEN 5725 (oranje gearceerd)

- Graven kabelgoten (circa 100 m<sup>2</sup>): 1 meter diep en circa 1,2 m breed. Vanaf het inkoopstation (wit blokje in figuur 2.1) word ondergronds een kabel aangelegd welke ter plaatse van de waterplas boven water komt (roze lijn in figuur 2.1). Vanaf het inkoopstation worden daarnaast enkele kabels aangelegd welke ondergronds naar het batterijsysteem of naar de weg lopen
- Fundering batterijsysteem (circa 90 m<sup>2</sup>): de fundering betreft een betonnen plaat welke 50 cm wordt ingegraven
- Brandput: diameter 45cm, diepte nog niet in beeld

- Fundering inkoopstation (circa 28 m<sup>2</sup>): de fundering betreft gestort beton en palen. De maximale ontgravingsdiepte betreft circa 1,5 m
