### **Notitie onderzoek flora- en fauna Rietveldseweg 12 te Culemborg**

## Verkennd bodemonderzoek aan de Rietveldseweg nabij huisnr. 12 en 13 te Culemborg

**Betreft** Verkennd NEN-bodemonderzoek

Project : Verkennend bodemonderzoek aan de Rietveldseweg te Culemborg

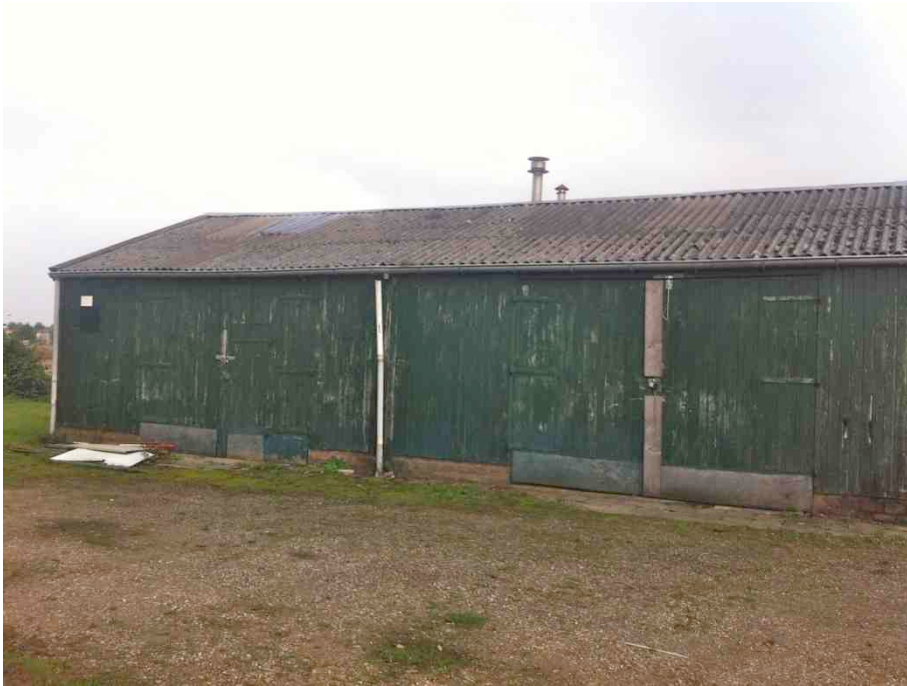
Foto 1 Eén van de twee te slopen schuren aan de Rietveldseweg 12 te Culemborg.

De twee oude schuren dateren uit de jaren zestig. Er is de laatste jaren volgens opgave van de eigenaar geen onderhoud meer uitgevoerd met het oog op de voorgenomen sloop. De schuren zijn uitgevoerd met een golfplaten dak en planken wanden. Het houtwerk van

beide schuren is enkelwandig en er zitten gaten en andere openingen in het houtwerk. Er zijn geen ruimten achter dubbele wanden in de schuren, behoudens een enkele isolatiepaneel. De oostelijke schuur heeft aan één zijde ramen waar de ruiten ontbreken. Hierdoor heeft wind vrij spel in de schuur. In de westelijke schuur staat een cabine om een vocht- en tochtvrije ruimte voor gebruik te hebben. Daarnaast is er een ruimte voor duiven (foto 2).

In de schuren zijn geen sporen van vleermuizen aangetroffen. Door de openingen in het houtwerk zijn beide schuren ook gevoelig voor tocht en vocht. De schuren zijn daarmee ongeschikt als verblijfplaats voor vleermuizen of als foerageerplek voor een soort als de gewone grootoorvleermuis die rond Culemborg voorkomt.

- Omdat de schuren geen functie hebben als zomer-, paar- of winterverblijf van vleermuizen worden met de voorgenomen sloop geen verbodsbepalingen ten aanzien van vleermuizen overtreden.
- Omdat de schuren geen nestplaatsen bieden aan vogels met een jaarrond beschermd nest worden met de voorgenomen sloop geen verbodsbepalingen ten aanzien van vogels jaarrond beschermd nest overtreden.
- Indien bij het kappen van de notenboom (en verwijderen van eventuele andere opgaande beplanting langs het erf) rekening wordt gehouden met het broedseizoen is overtreding ten aanzien van broedvogels te voorkomen.

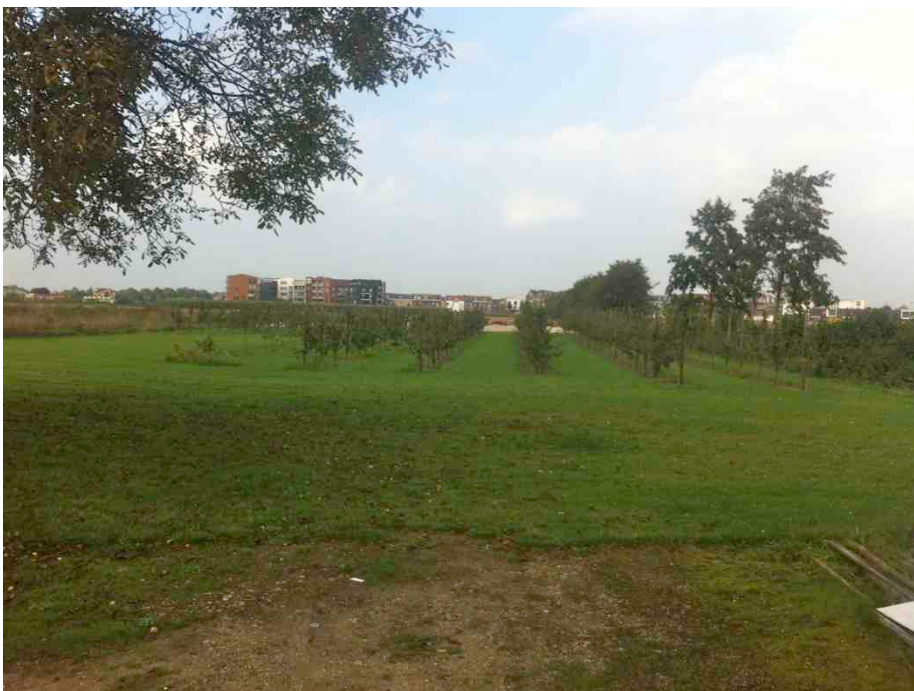
Foto 2 Zicht op de boomgaard aan de Rietveldseweg 12 te Culemborg.

In de te kappen notenboom zit een kleine holte in de stam. Vanaf de grond was zichtbaar dat deze holte slechts enkele centimeters diep was en geen functie voor vleermuizen kan hebben. Andere holtes zijn niet gezien. De bomen in de boomgaard hebben geen betekenis voor vleermuizen (foto 2).

De bomen in de boomgaard hebben geen betekenis voor broedvogels (foto 2).

- Door de notenboom en eventuele andere opgaande beplanting langs het erf buiten het broedseizoen te verwijderen wordt verstoring van nesten van vogels voorkomen.
