**Betreft** : Akoestisch onderzoek Brede school, Poelslaan, Culemborg

Op verzoek van de gemeente Culemborg zijn er geluidscontouren berekend van het wegverkeerslawaai ter hoogte van de Brede school aan de Poelslaan te Culemborg.

Op 26 november 2013 is in opdracht van de Omgevingsdienst Regio Rivierenland een verkennend bodemonderzoek conform de NEN 5740 uitgevoerd op het terrein aan de Parklaan 12-12A in Culemborg.

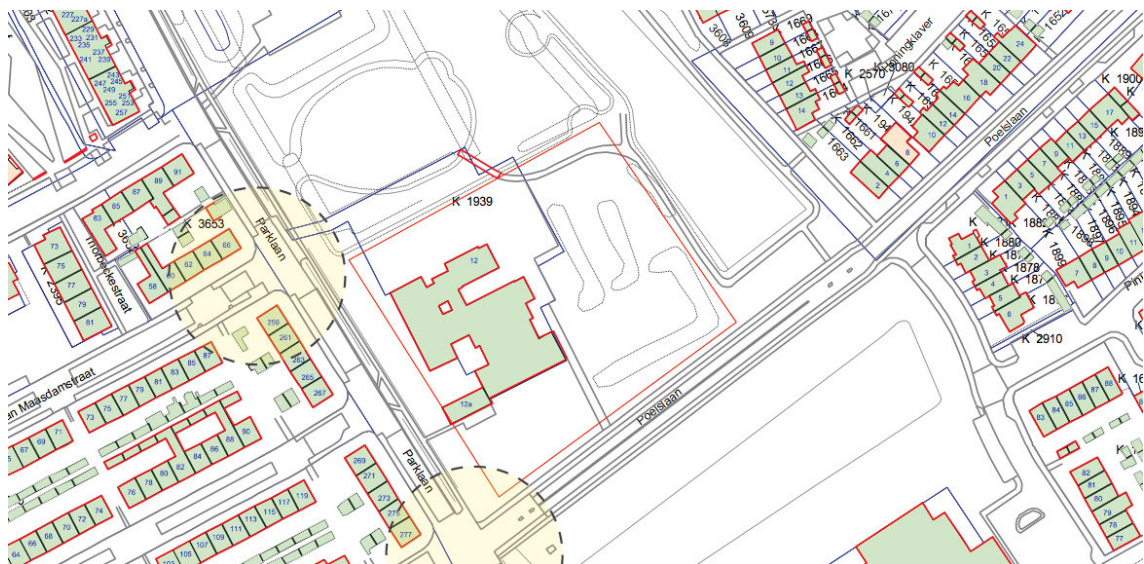
*Figuur 2. Globale ligging van de twee aangetroffen baltterritoria*

Tijdens de najaarsbezoeken zijn in de directe omgeving van het plangebied enkele baltterritoria van de gewone dwergvleermuis aangetroffen. De baltende dieren bleven op enige afstand van het te slopen gebouw. De paarverblijfplaatsen zijn naar verwachting aanwezig in de woningen ten westen van de Parklaan. Verder is tijdens het bezoek op 7 september een foeragerende laatvlieger waargenomen boven de plas aan de zuidzijde van de Poelslaan. De laatvlieger is tijdens eerdere onderzoeken in de wijk niet waargenomen. Laatvliegers hebben de voorkeur voor gebouwen met een schuine kap, of gebouwen met meerdere bouwlagen. Waarschijnlijk betreft het een dier van elders uit Culemborg.
