Rapportage Quicksan Ecologische Waarden woningbouwlocatie, Honddijk 11, te Culemborg  
(ons kenmerk: 21-967)

Hierbij ontvangt u de rapportage inzake het quickscan onderzoek Ecologische Waarden, uitgevoerd ter plekke van de ontwikkelingslocatie van het tuincentrum Van den Hurk, Honddijk 11, te Culemborg, zie figuur 1.

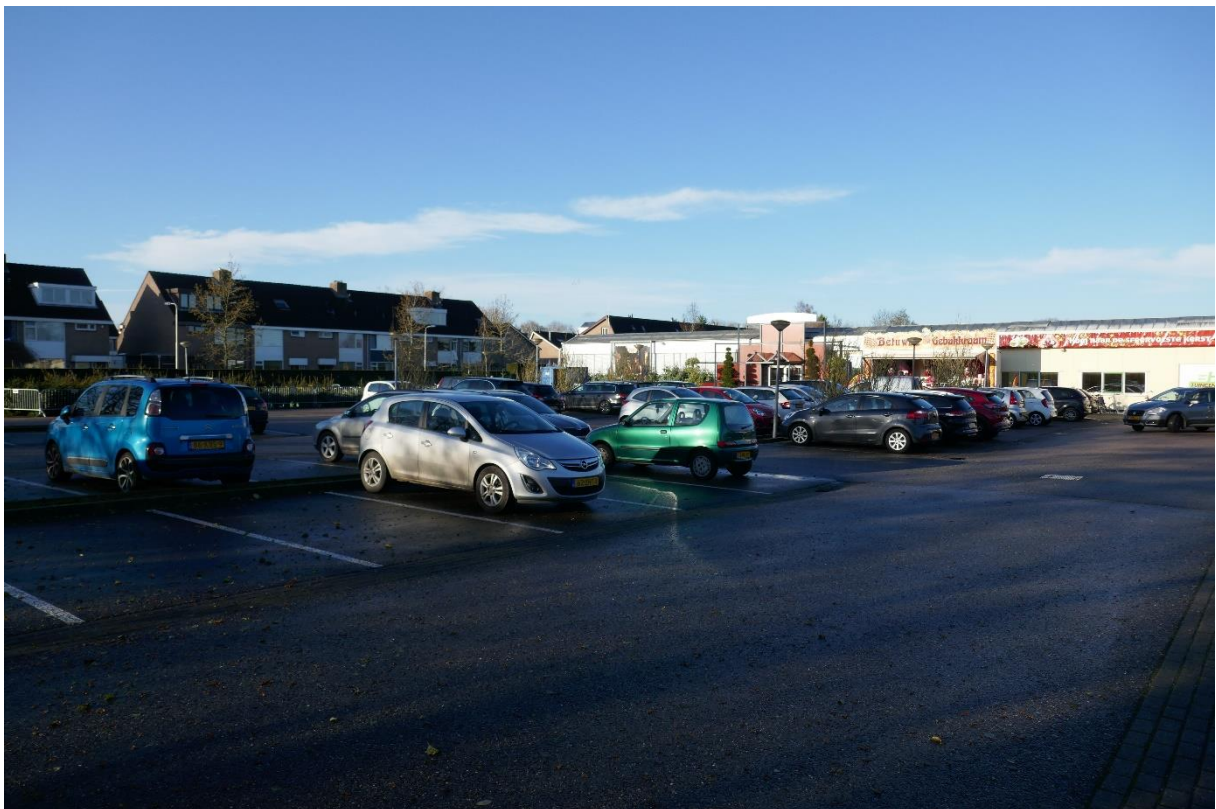
Een goed ontwikkelde struikenvegetatie of hoog opgaande begroeiing zoals solitaire bomen, boomgroepen of houtsingels ontbreken in het geheel op het terrein. Het perceel grenst aan drie kanten aan de openbare weg en een kant een bedrijfsloods (behorende bij het tuincentrum). Aan de zuidzijde is een smalle houtwal aanwezig. Deze houtwal bestaat in de kern uit een eenrijige bomenstructuur, met diverse struiken als ondergroei. De houtwal is circa 10m breed en zal intact blijven als groene afscherming naar de nieuwbouwlocatie.

Foto 1: Zicht op de onderzoekslocatie (gezien vanaf de zuidzijde)

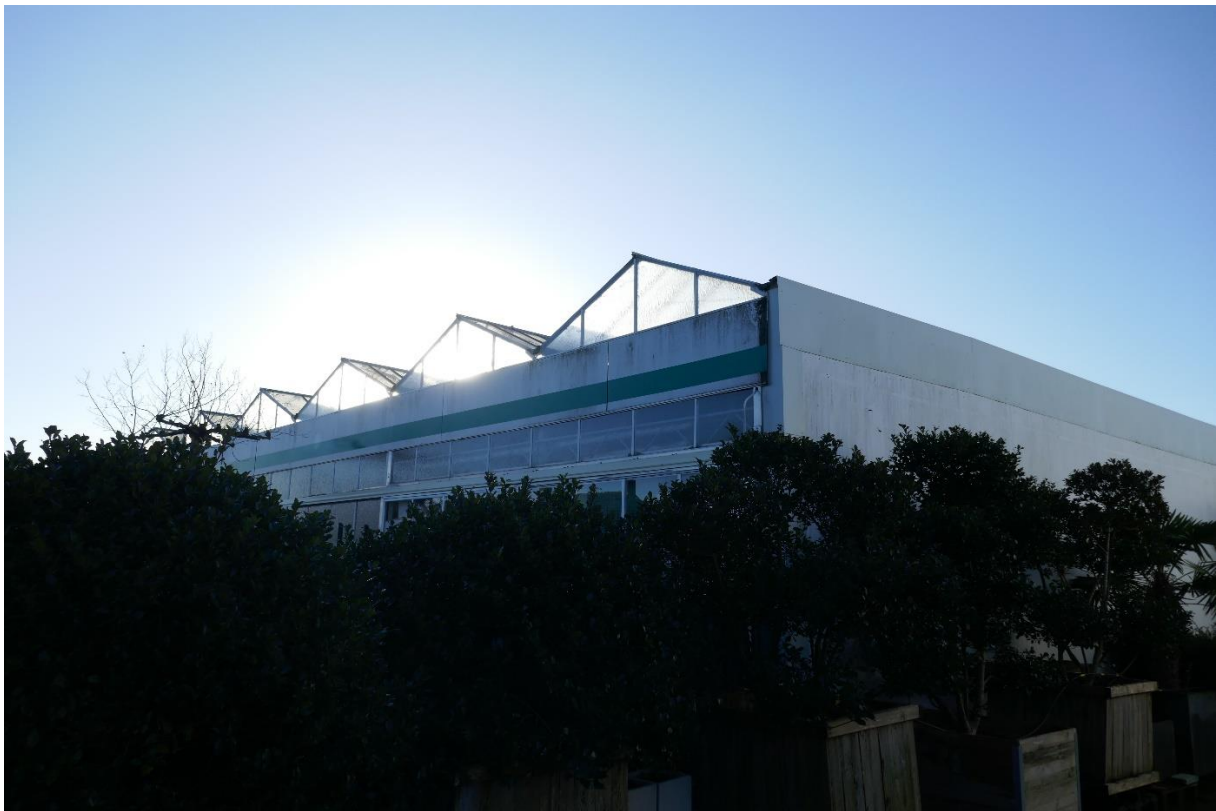
De dakconstructie van het gehele tuincentrum biedt nergens ruimte onder geschikt dakbeschot om nestlocaties te bieden aan soorten die in gebouwen broeden, zoals huismus en gierzwaluw. Er zijn nergens dakpan constructies waar huismussen onder kunnen broeden. Er zijn ook nergens constructies waar gierzwaluwen onder kunnen vliegen om vervolgens nesten te bouwen. Hiervoor is de bouwstijl niet geschikt.

Het gebouw bestaat uit een tuinbouwkas met betonmuren en plaatselijk ligt er een plat dak beleg met bitumen.

*Foto 2: De dakconstructie is geheel ongeschikt voor soorten als huismus, gierzwaluw en andere gebouwbewonende broedvogels (al of niet met jaarrond beschermde nesten)*

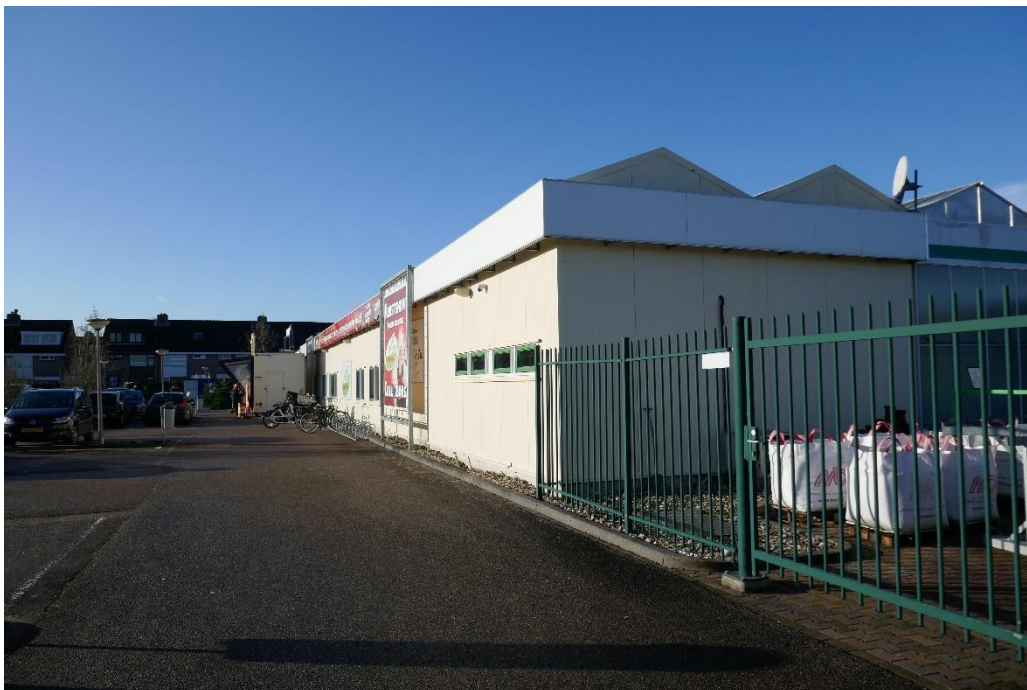
*Foto 3: Ook hier is het platte dak geheel ongeschikt voor broedvogels om te nestelen*

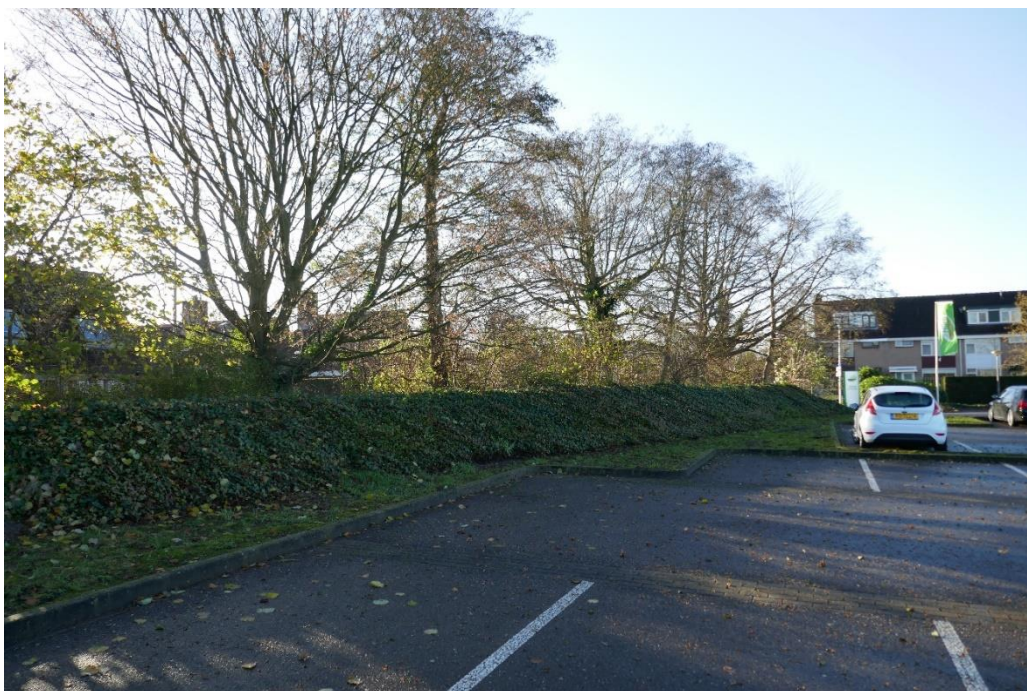
In de kronen van de aanwezige bomen in de houtwal zijn geen jaar rond beschermde nesten aangetroffen. Deze zijn ook zeker niet te verwachten, aangezien de houtwal zeer smal is (8-10 meter breed en slechts is opgebouwd uit een éénrijige boombeplanting met daaronder struikgewas). Ook oude kraaiennesten, waar soorten als ransuil gebruik van kunnen maken, zijn niet aangetroffen.

Er kunnen wel algemeen voorkomende soorten broeden, waardoor er verstoring kan optreden van broedvogels tijdens de sloop- en bouw fase. Echter dient te worden opgemerkt dat het huidige gebruik (tuincentrum) al een mogelijke verstoring geeft vanwege het huidige gebruik op broedvogels. Ondanks dat er toch broedvogels kunnen nestelen geeft aan dat gewinning van vogels op aanwezigheid van mensen aan de orde is. Dit zal in de toekomst dan ook niet anders zijn.

Foto 4: Houtwal die aan één zijde de begrenzing vormt met de woonwijk en het tuincentrum

- ✚ De meest verstorende werkzaamheden (bouwrijp maken en nieuwbouw) dienen buiten de kwetsbare periode van broedvogels uitgevoerd te worden. Dus buiten de periode half maart - half juli. Wanneer de werkzaamheden voorafgaande aan deze periode starten met doorloop tot binnen deze periode dan zullen vogels niet zo snel nesten gaan maken in de directe werksfeer. Indien het echter niet mogelijk is om buiten de kwetsbare periode van broedvogels te starten dan dient vooraf aan de werkzaamheden gecontroleerd te worden op de aanwezigheid van broedgevallen door een erkend ecooloog.
