**VERKENNEND BODEM- EN ASBEST IN GROND-  
/ PUINONDERZOEK**

**Lange Dreef 6  
Culemborg**

kenmerk PJ Milieu BV: 20075001A

*datum rapport:* 8 december 2020

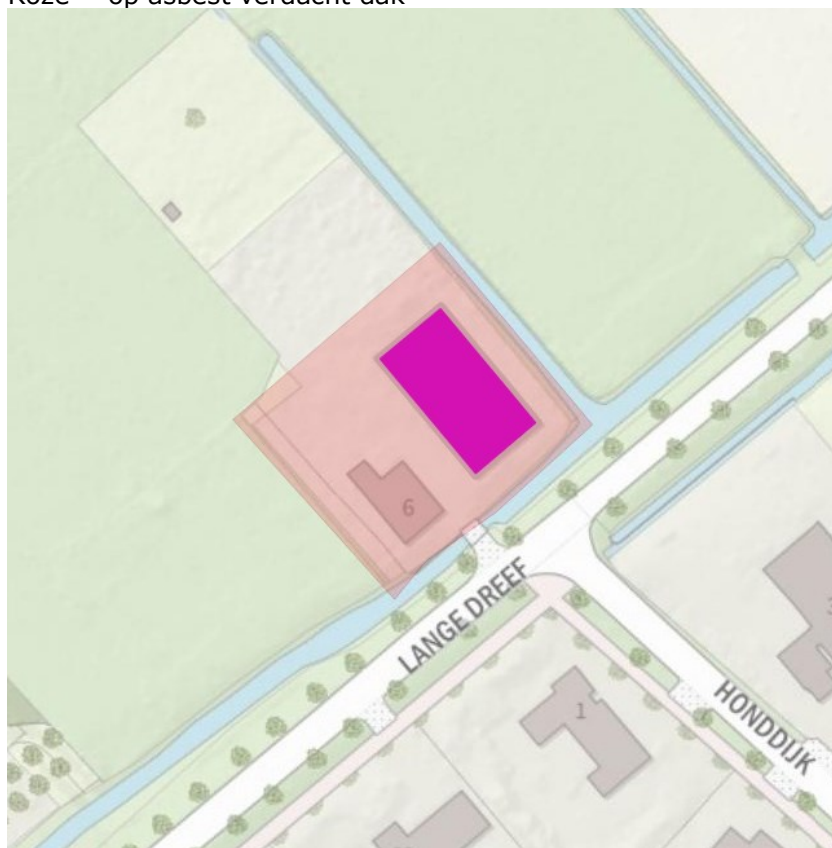
## Asbestverdachte daken

Op de locatie is een woning met naastgelegen kippenschuur aanwezig. De kippenschuur is voorzien van een asbesthoudend golfplatendak zonder goten welke ten dele afwatert op onverhard terrein (drupzones). De panden zijn voorzien van een betonverharding. Het buitenterrein is ten dele voorzien van een klinkerverharding zonder onderliggende (puin)fundering. Het westelijk terreindeel maakt deel uit van / grenst direct aan een boomgaard. Tijdens de visuele inspectie van de locatie zijn geen bodembedreigende activiteiten aangetroffen. In bijlage 6 is een situatietekening opgenomen.

Roze = op asbest verdacht dak

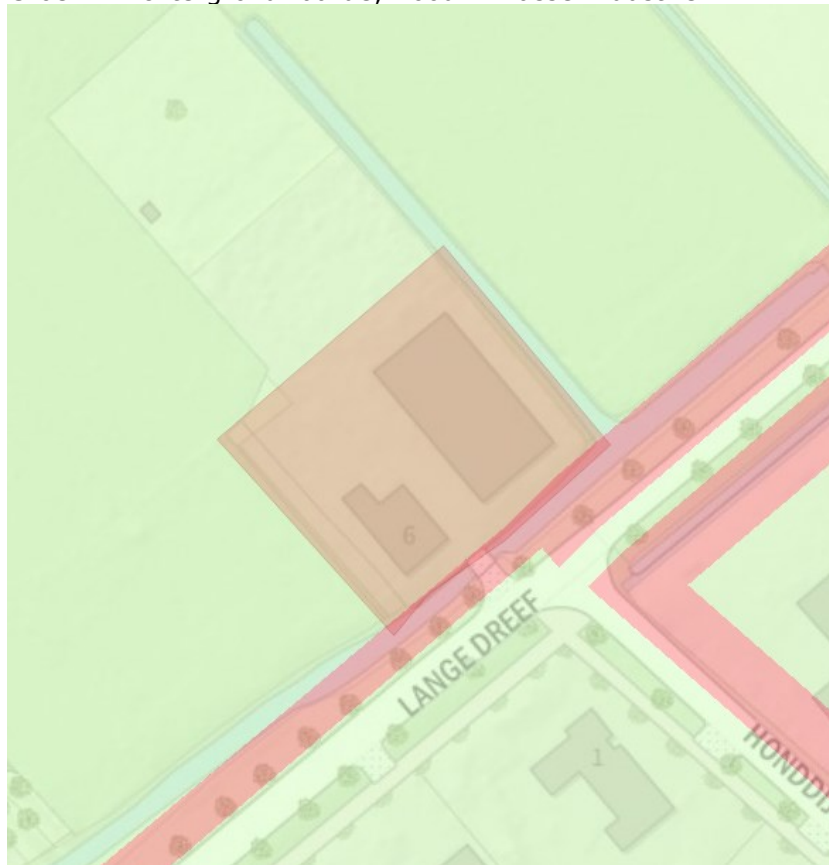
**Kwaliteitskaart, ontgravingskaart bovengrond**  
Groen = Achtergrondwaarde; Rood = klasse Industrie

De gemeente Culemborg beschikt over een (regionale) bodemkwaliteitskaart. De uitkomsten van het onderzoek kunnen met de in deze kaart genoemde achtergrondgehalten worden vergeleken. Over het algemeen vindt dit echter alleen plaats als in de grondmonsters matig of sterk verhoogde gehalten zijn aangetoond.

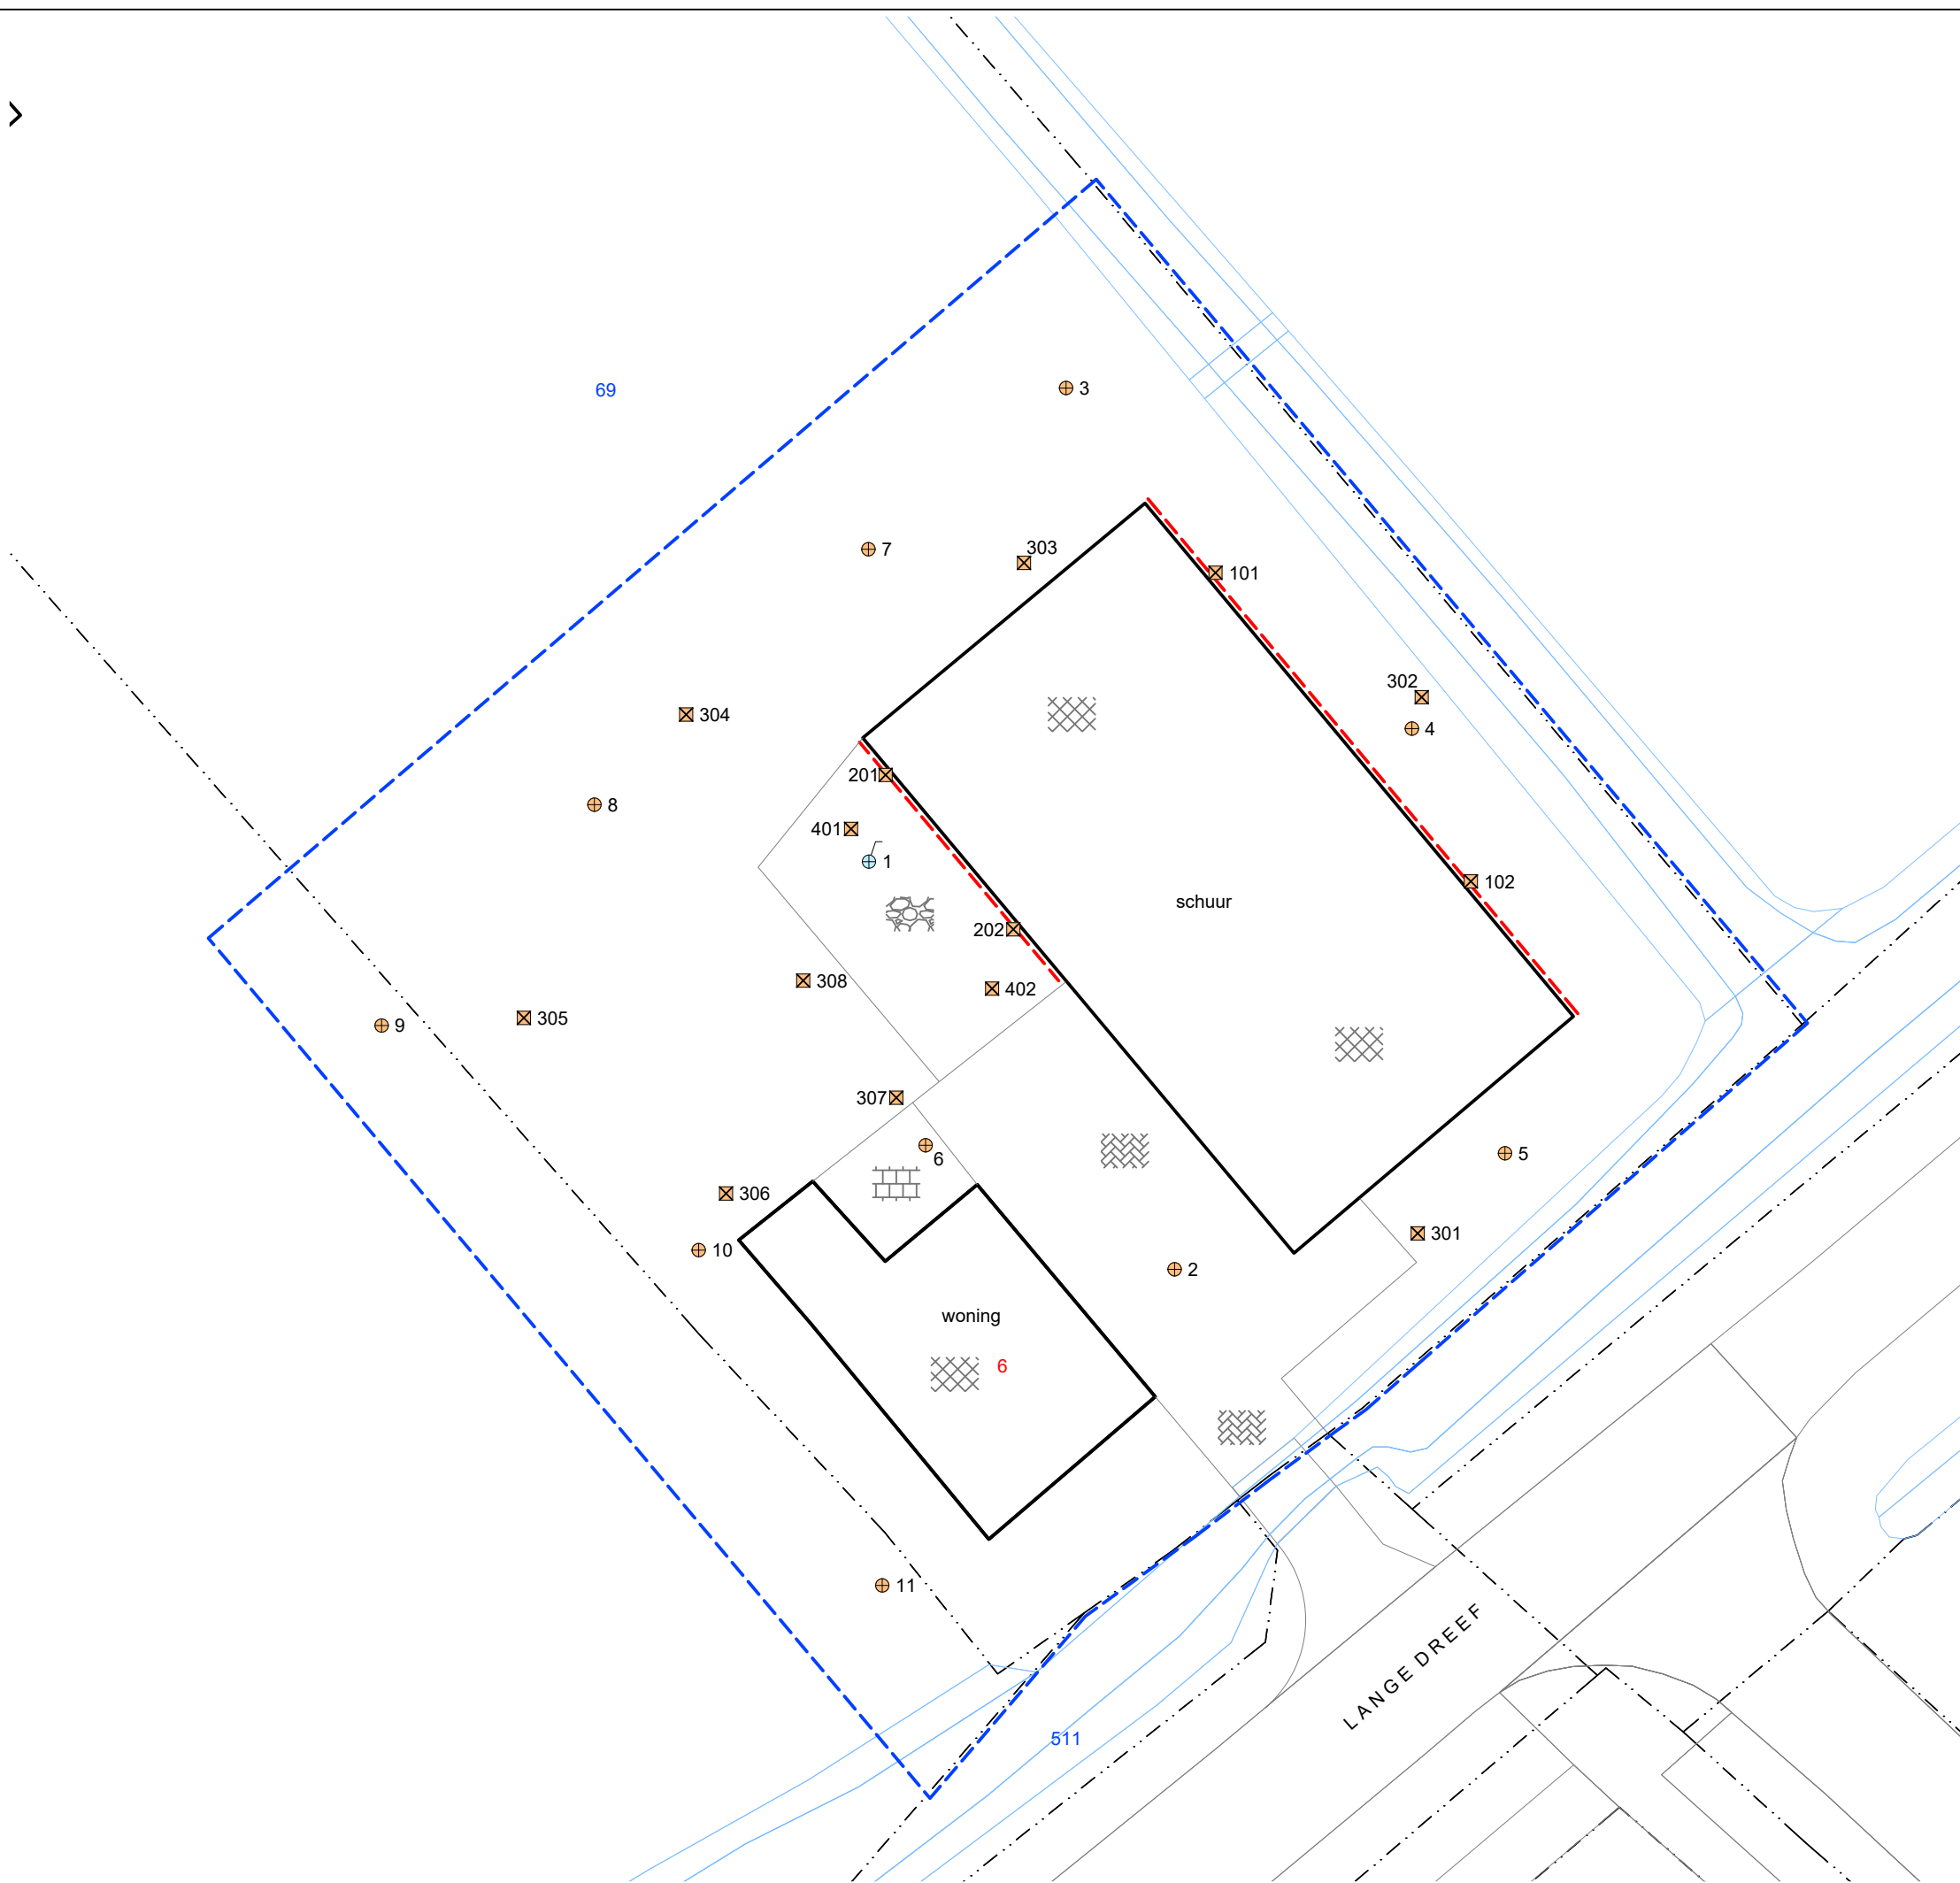
Kadastrale kaart en tekening

De situering van de boorpunten is aangegeven op de tekening (bijlage 6). Een uitgebreide omschrijving van de onderzoeksmethodiek is opgenomen in bijlage 5.
