NADER ONDERZOEK ASBEST IN BODEM

BOEKHOLTSTRAAT NAAST NR. 34

TE DOESBURG

| <b>Rapportnummer</b> | 1697.002 |

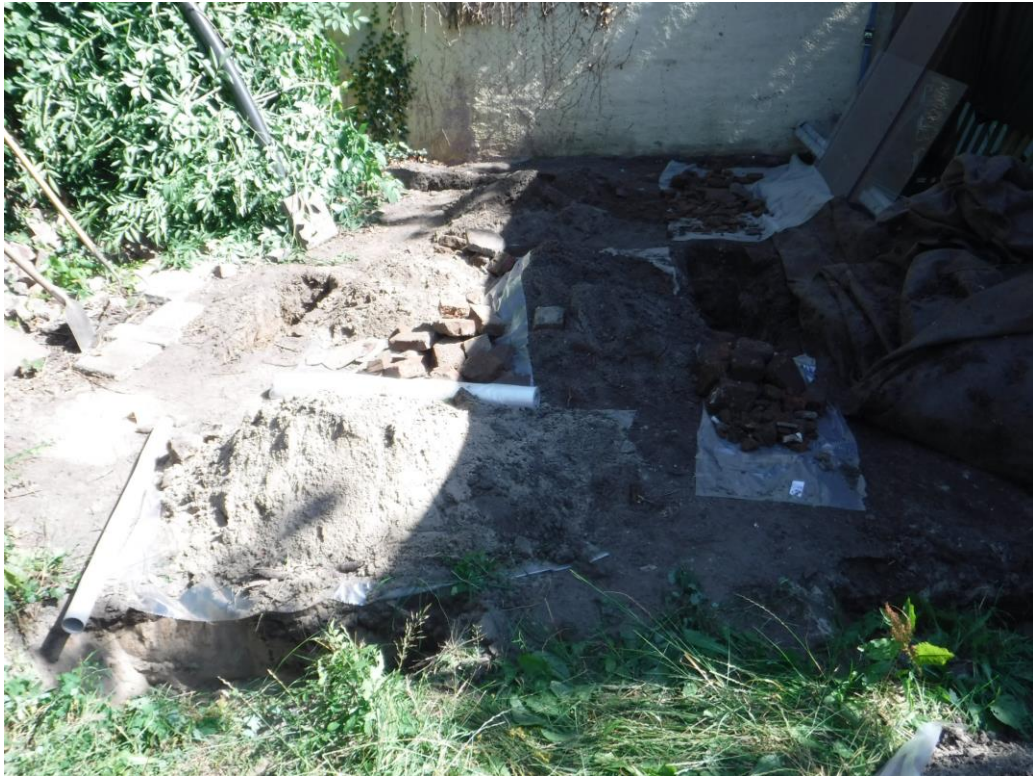
Foto 1.

In de huidige situatie is de onderzoekslocatie grotendeels braakliggend. Het terrein is bebouwd met 2 bijgebouwtjes en wordt deels gebruikt als parkeerterrein. De locatie is deels verhard met tegels, deels onverhard en begroeid met gras, bomen en struiken. Het terrein is van de weg afgescheiden met een haag en toegangspoort.

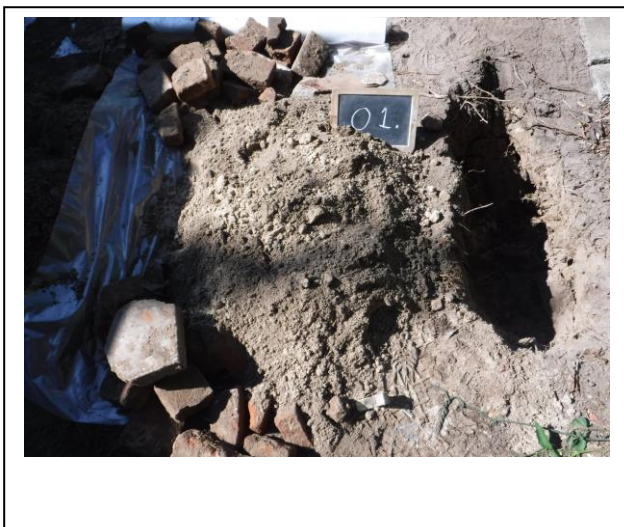
Foto: Inspectiesleuf 01

Ten behoeve van het asbestonderzoek is het ontgraven materiaal uitgeharkt, gezeefd over 20 mm en systematisch zintuiglijk op asbestverdachte materialen gecontroleerd. In sleuf 01 zijn asbestverdachte plaatmaterialen waargenomen. In tabel II zijn de resultaten van de visuele inspectie van de opgegraven grond ter plaatse van de sleuven opgenomen. In deze tabel zijn enkel de sleuven opgenomen, ter plaatse waarvan asbestverdachte materialen zijn aangetroffen.

| Sleuf-nummer | Toepassing/soort | Type | Traject (m -mv) | Hechtgebonden/<br>niet-hecht-<br>gebonden<br>(*A) | Chrysotiel/<br>amosiet/<br>crocidoliet<br>(*A) | Asbestgehalte<br>(*A) | Gewicht<br>aangetroffen<br>materiaal (g) (fractie ><br>20mm) |
|---|---|---|---|---|---|---|---|
| S01 | vlakke plaat rood | ASB-1 | 0,0-0,5 | hechtgebonden | chrysotiel | 12,5% | 288 |
| | golfplaat | ASB-2 | | hechtgebonden | chrysotiel<br>crocidoliet | 12,5 %<br>3,5% | 64 |

Ter plaatse van sleuf 01 (geplaatst ter plaatse van asbestinspectiegat 01 uit voorgaand onderzoek) zijn zintuiglijk 2 verschillende soorten asbesthoudend plaatmateriaal aangetoond. In het mengmonster (ASB-M1) van de fijne fractie (<20 mm) is analytisch een asbestgehalte van 2,0 mg/kg d.s. aangetoond. De totale asbestconcentratie in de betreffende bodemlaag bedraagt hiermee 285,6 mg/kg d.s.

Gelet op de voorgenomen herinrichtingswerkzaamheden wordt geadviseerd de met asbest verontreinigde grond te saneren. Voorafgaand aan de sanering dient een saneringsplan op te worden gesteld dat goedgekeurd dient te worden door het bevoegd gezag (provincie Gelderland). Mogelijk kan worden volstaan met een melding in het kader van het Besluit Uniforme Saneringen (BUS).

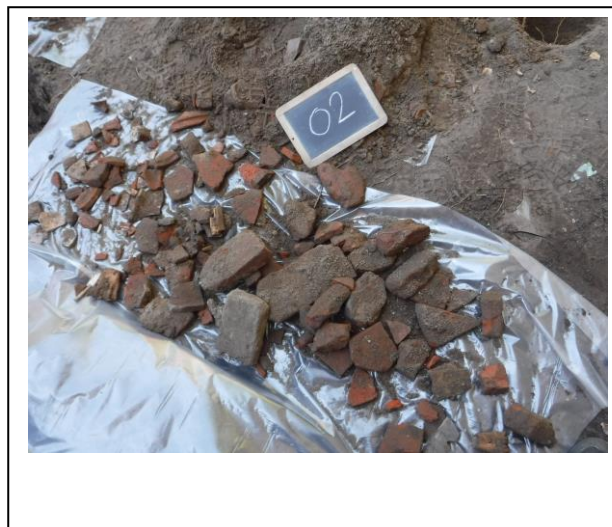
Foto: Inspectiesleuf 02

Ter plaatse van sleuven 02 tot en met 08 zijn historische puinbijmengingen aangetoond, kenmerkend voor de oud stedelijke ophooglaag. Er is in de grove fractie zintuiglijk geen asbestverdacht materiaal aangetroffen. In het samengestelde mengmonster (ASB-MM2) van de fijne fractie (<20 mm) is analytisch eveneens geen asbest aangetoond.
