## Notitie Bever Zomerweg Doesburg

Datum: 22 januari 2018  
Auteur: Roos Kuiters, NatuurInclusief  
In opdracht van: Wim Roelofs, Gemeente Doesburg

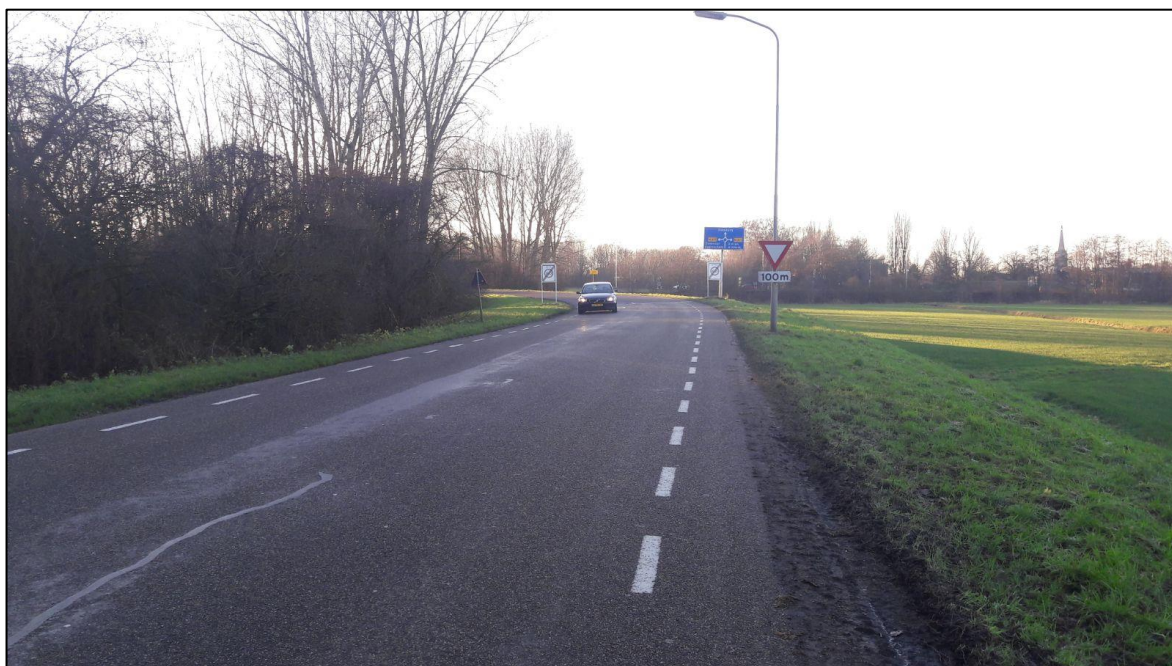
De beverburcht is gelegen naast de Zomerweg in een kleinschalig loofbos met struweel en een poel. Afrastering om dit loofbosje is niet aanwezig. Op figuur 1 is de locatie te zien waar de oversteek van de verongelukte bever heeft plaats gevonden.

In samenwerking met ontwerp- en ingenieurbureau Kragten en de gemeente Doesburg wordt in 2017 de Zomerweg, Eekstraat en de Nieuwe Eekstraat heringericht ten aanzien van de verkeersveiligheid. Nabij de rotonde N317 te Doesburg zijn twee beverburchten waargenomen die doorkruist worden door zowel een provinciale- als een gemeentelijke weg. Vorig jaar is er een verongelukte bever door passerende auto's op de Zomerweg nabij deze rotonde gemeld.

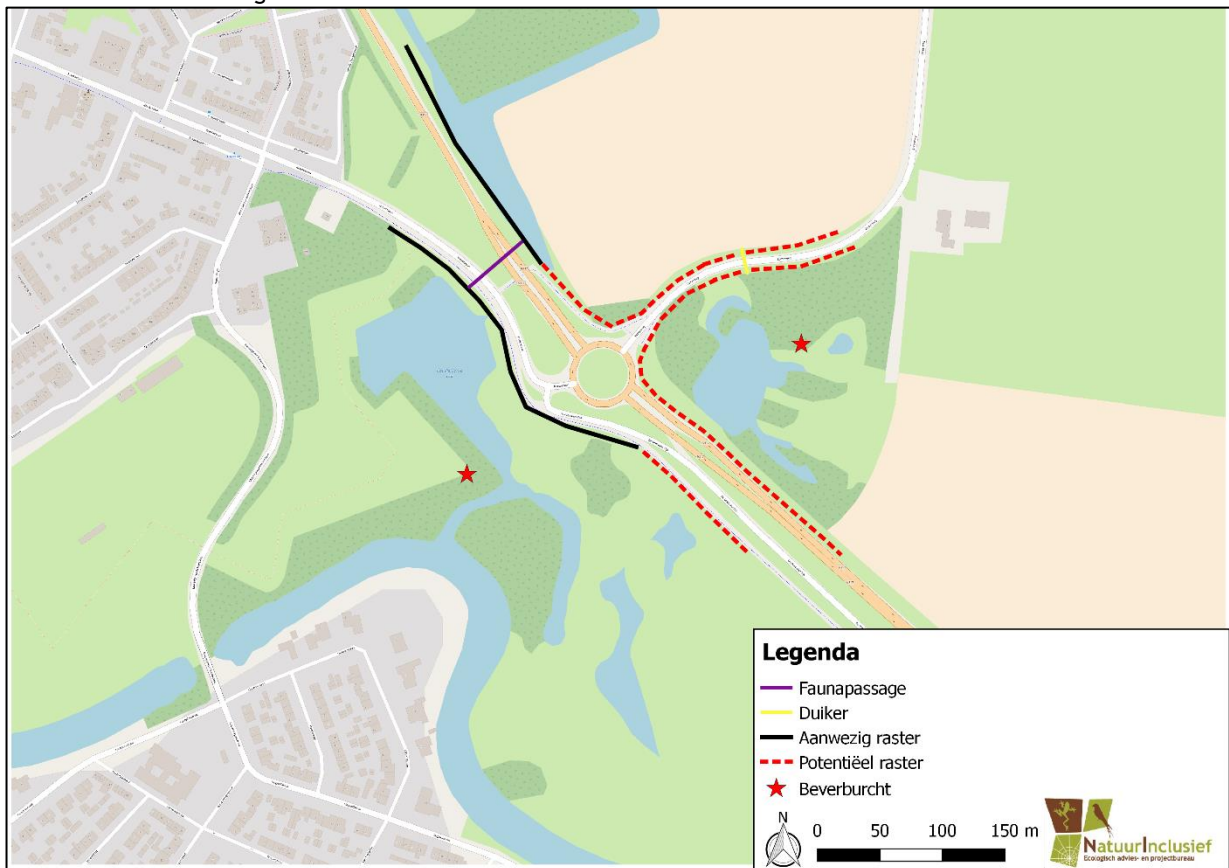
Voor het mogelijk maken van een veilige overstek van bevers uit burchten gelegen nabij de Zomerweg, dient een faunapassage geplaatst te worden bestaande uit een ecoduiker met diameter 50-80 cm (Kennisdocument Bever, 2017) met begeleidende rasters aan de Zomerweg ( $\pm 800$  m) (zie figuur 2). Momenteel ligt er een faunapassage met een raster aan de provinciale weg N317. Echter dient dit raster doorgetrokken te worden naar de Zomerweg. Tevens ligt er een duiker aan de Zomerweg maar ontbreken er geleidende rasters aan beide kanten van deze gemeentelijke weg. Daarnaast is niet duidelijk of deze duiker de juiste diameter heeft. Van belang is ook dat de duiker niet geheel onder water staat.

Figuur 2 Overzicht aanleg van rasters (rood) met eco-duikers (geel)

Rasters zijn onmisbaar om dieren naar een faunapassage te geleiden en zo van de weg te houden. Er zijn positieve resultaten dat niet alleen bevers maar ook otters zich goed laten leiden door rasters. Er wordt aanbevolen rasters te plaatsen van 1 - 1,5 m hoog en minimaal tot 30 cm in de grond in te graven. De maaswijdte van het gaas moet maximaal 40 mm zijn en de draaddikte 3mm. Van otters is het bekend dat klimmen over rasters voorkomt dus dienen de rasters voorzien te worden van een brede overhang van 30 cm (Van der Grift *et al.*, 2011). De rasters dienen naadloos aan te sluiten op de faunapassages. De lengte van het geleidende raster naast de faunapassage dient minimaal 50-100 m te zijn (Reuther, 2002; Krüger, 2009). Voor het gedeelte aan de Zomerweg en een deel van de N317 dient er in totaal 800 m raster geplaatst te worden (zie locatie op figuur 2) aansluitend op het al aanwezige raster.

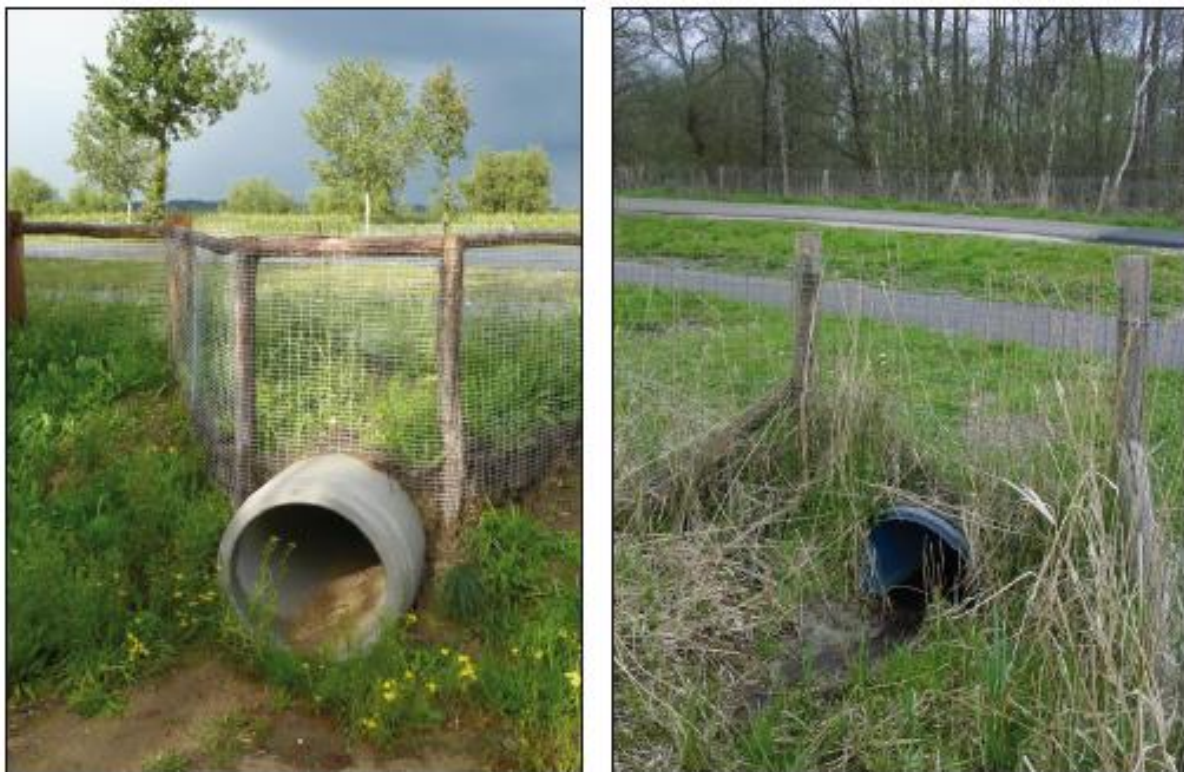
Figuur 3 Voorbeelden van faunapassages met gebruik van eco-duikers (links diameter 80 cm, rechts diameter 50 cm) met aaneengesloten rasters (foto's E.A Van der Grift).

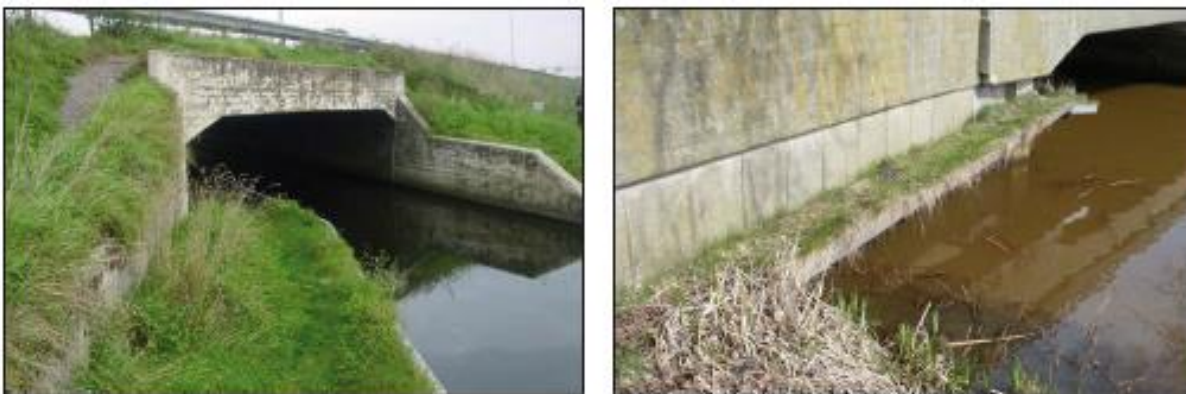
In de plannen voor de herinrichting van de Zomerweg worden permanente faunapassage met geleidende rasters opgenomen ten aanzien van o.a. de bever en eventueel andere beschermde diersoorten. De faunapassage en rasters dienen ingericht te worden voor duurzaam gebruik. Voorbeelden van een permanente faunapassage, rekening houdende met een hoogwaterpeil, zijn weergegeven in figuur 4.

Figuur 4 Voorbeelden van permanente faunapassages met gebruik van looprichels links ca. 1 m, rechts ca. 50 cm breed (foto's E.A. Van der Grift).

oeverzones bewegen en verkeerswegen bij voorkeur over land passeren (Van der Grift *et al.*, 2010). Het feit dat otters infrastructuur niet zwemmend passeren blijkt één van de belangrijkste oorzaken van de hoge sterftecijfers op plaatsten waar bruggen en duikers niet beschikken over een droge loopstrook of looprichel. De loopstrook of -richel dient 50 - 70 cm breed te zijn (Kruidering *et al.*, 2005) met een doorloophoogte van 0,6 - 1 m. Vervolgens dient er een vlakke aansluiting van de looprichel op de oever aanwezig te zijn. Indien er een hoogteverschil aanwezig is, dient de helling niet steiler dan 30° te zijn (Van der Grift *et al.*, 2011). Wat betreft ringslang en rugstreeppad, deze kunnen tevens gebruik maken van de faunapassage gecombineerd met geleidende rasters met amfibieschermen.
